Abschlussbericht

Unfall mit dem Luftfahrzeug der Type Cessna T303,
am 08.05.2021, um ca. 09:07 Uhr UTC, am Flugplatz Zeltweg (LOXZ),
Gemeinde Zeltweg, A-8740, Steiermark, Österreich
GZ: 2022-0.102.282

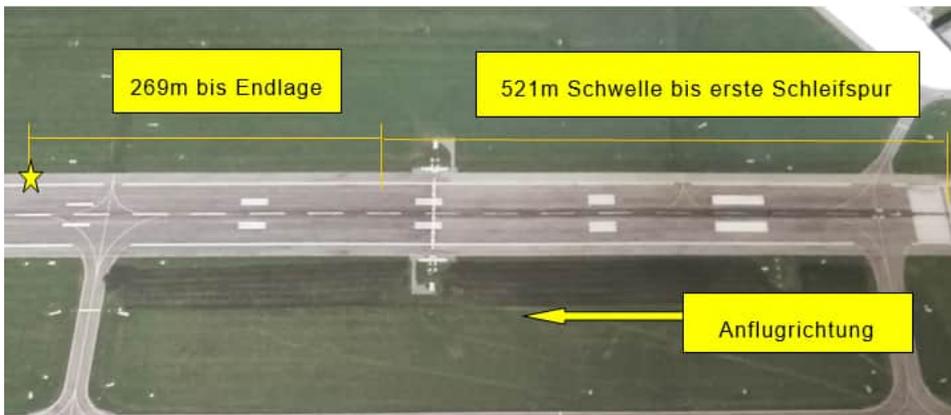
Abbildung 14 Piste 26L und Vermessung

Die ersten Spuren auf der Asphaltpiste waren 521 m westlich der Schwelle 26L, im Bereich der Mittellinie, in Form von Schleifspuren zu erkennen.

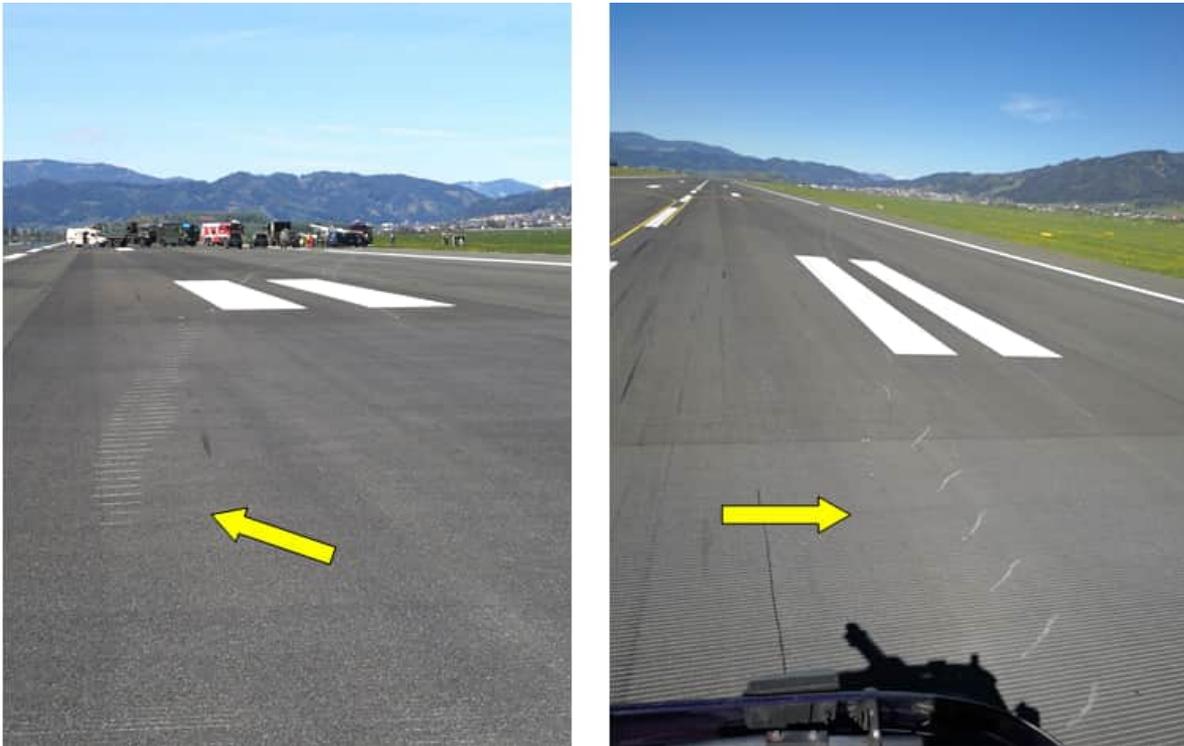
Abbildung 15 Schleifspuren auf der Piste 26L

Danach folgten bogenförmige Schleifspuren nach rechts in Richtung des Pistenrandes, wobei auch Aufschlagspuren des rechten Propellers vorlagen.

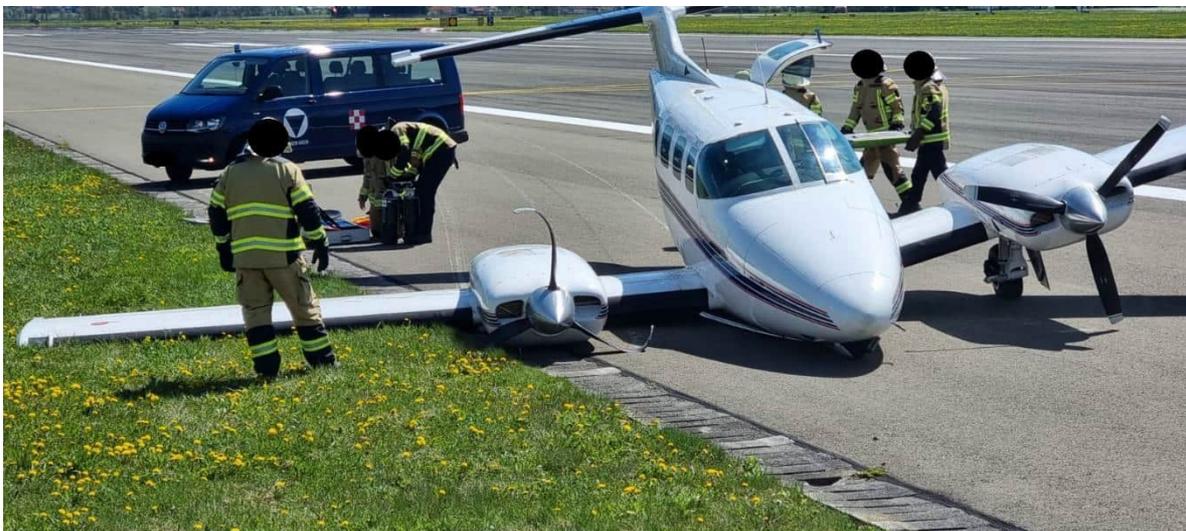
Abbildung 17 Luftfahrzeug in Endlage

Das Luftfahrzeug kam ca. 790 m westlich der Schwelle 26L am rechten Pistenrand zum Stillstand.

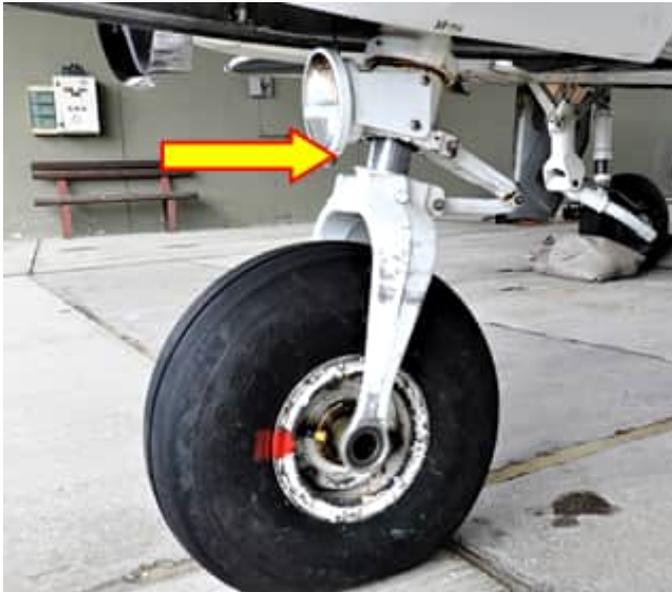
Abbildung 25 Bugfahrwerk

Der Fahrwerksdämpfer des Bugfahrwerks (nose gear shock strut) ist auffällig zusammengeschoben. Der Abstand der Bugfahrwerksgabel (Oberseite) bis zur Unterseite des Dämpfergehäuses beträgt nur mehr ca. 46 mm, wodurch ein deutlicher Verlust an hydraulischer und pneumatischer Dämpfleistung am Bugfahrwerksdämpfer besteht.

Das Bugfahrwerk mit der Gabel, den Führungen und dem Dämpfergehäuse befindet sich in einem ordnungsgemäßen Zustand und weist keine Beschädigungen auf.

Auffällig an der Bugfahrwerksgabel sind beidseitig im oberen Bereich deutliche Lackabschürfungen an den Seitenteilen, die auf Grund ihrer Oberflächenstruktur als frische Schäden zu erkennen sind.

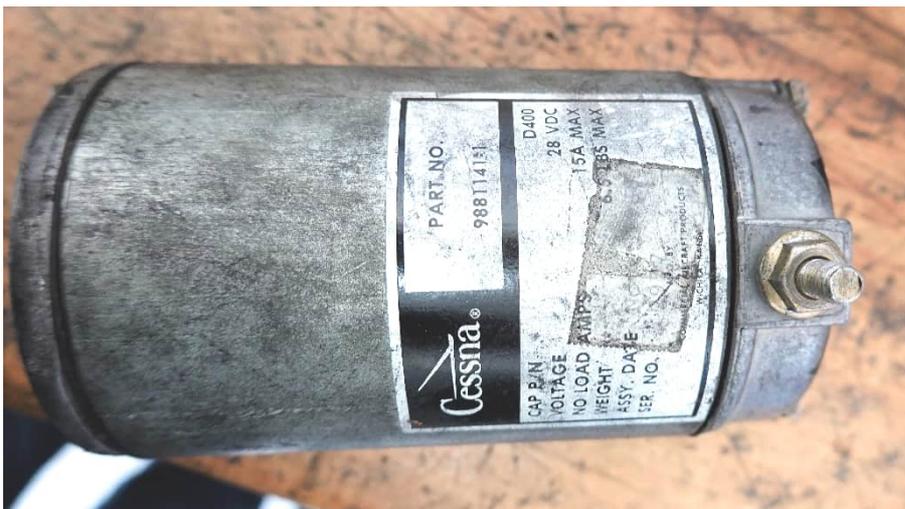
Abbildung 28 Elektromotor der Fahrwerk-Hydraulikpumpe

Der Motor (PartNr: 9881141-1 / SerNr: 2997) hatte äußerlich einen, dem Alter entsprechenden Zustand, mit entsprechender Verschmutzung, jedoch ohne weitere Auffälligkeiten.

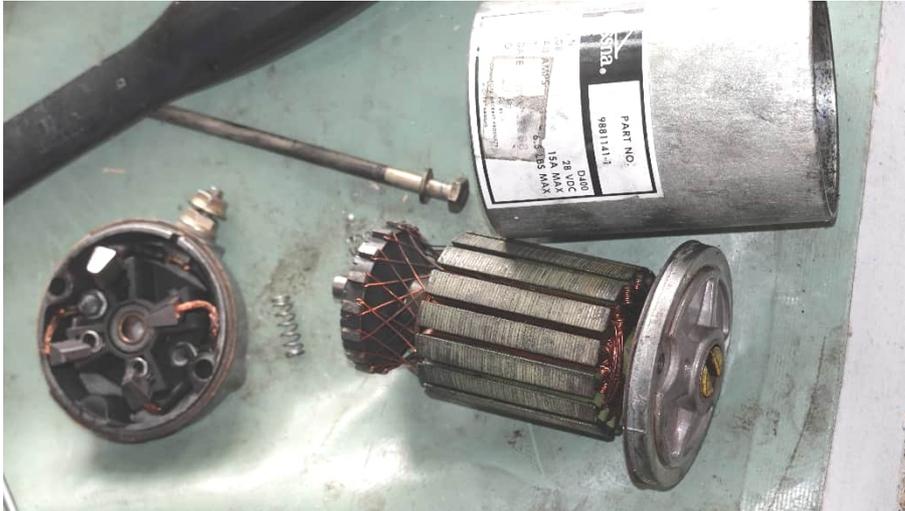
Abbildung 29 Elektromotor der Fahrwerk-Hydraulikpumpe, zerlegt

Der Motor wurde zerlegt und geprüft. Innerhalb des Motors zeigte sich ein entsprechender Belag an Abrieb.

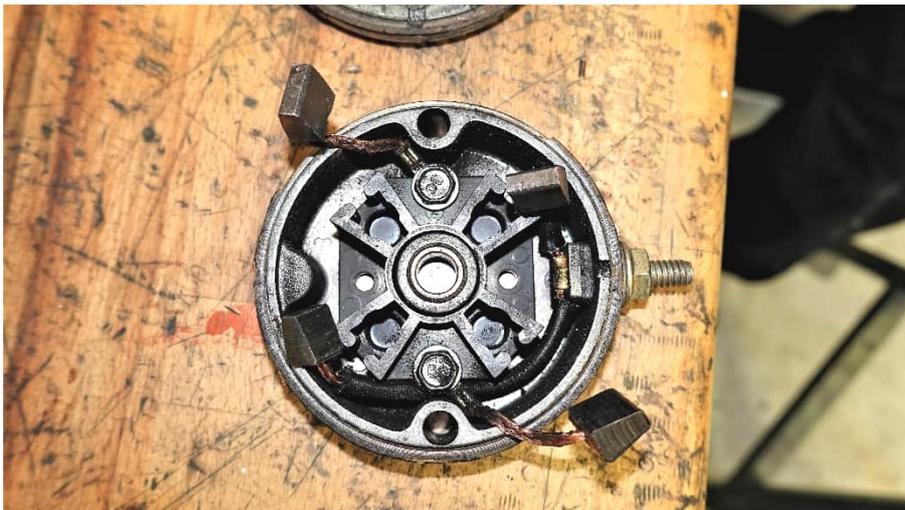
Abbildung 30 Schleifkohlen des Motors der Fahrwerk-Hydraulikpumpe

Die vorgefundenen Schleifkohlen waren an der Lauffläche entsprechend eingelaufen, zeigten allerdings keine Abnormitäten. Die Leitungen waren in Ordnung.

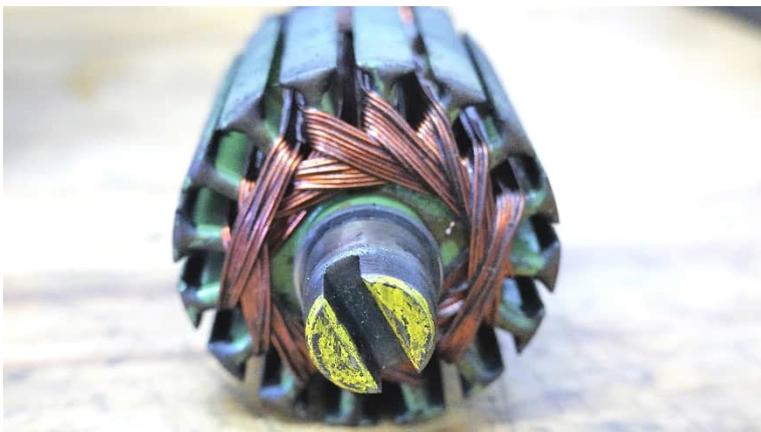
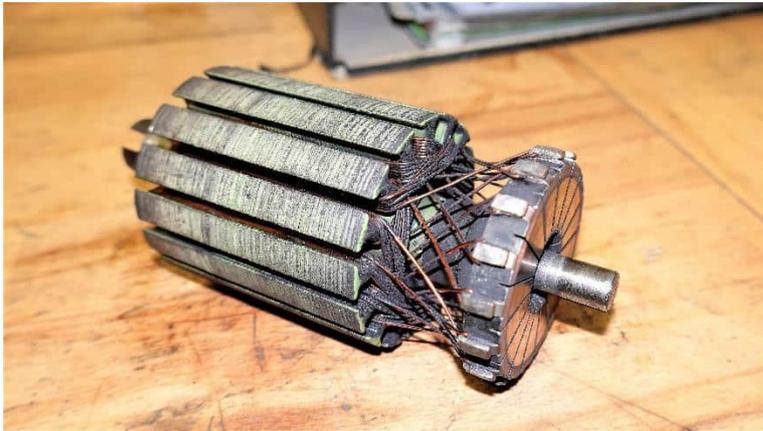
Die einzelnen Wicklungsfelder wurden überprüft - es zeigte sich dabei keinerlei Unterbrechung innerhalb der magnetischen Felder.

Ebenso wurden die einzelnen Wicklungen durchgemessen und auch daran konnten keinerlei Abnormitäten erkannt werden. Sämtliche Wicklungen waren frei durchgängig und ohne Mangel.

Grundsätzlich konnte nach eingehender Prüfung festgestellt werden, dass der Motor ohne Mängel war.

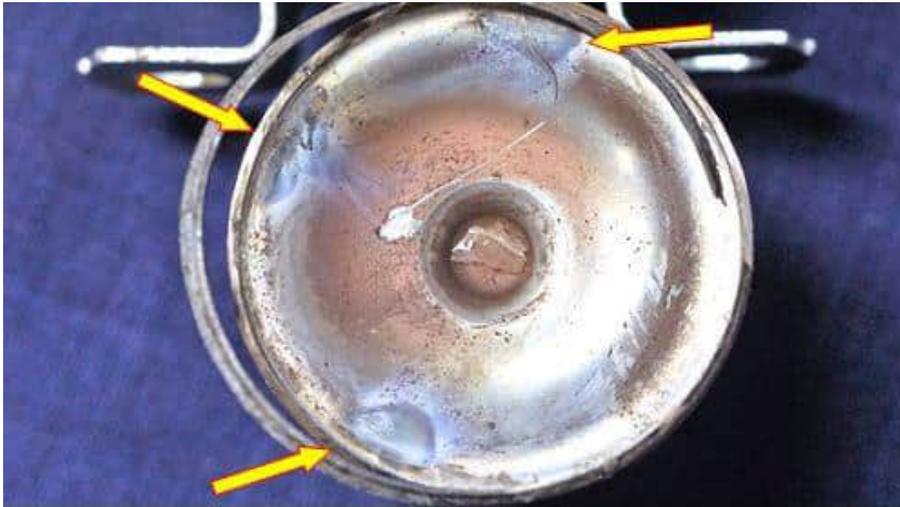
Abbildung 38 Contactor geöffnet mit Kurzschlussmarken

An der Innenseite des Gehäusedeckels waren an drei Stellen markante Kurzschlussmarken mit thermischer Erhitzung des Blechmaterials und deutlicher Abzeichnung von weißlichen Schmauchspuren vorhanden.

Diese Schmauchspuren zogen sich am Gehäuse seitlich bis in den Bereich der Kontaktpole.

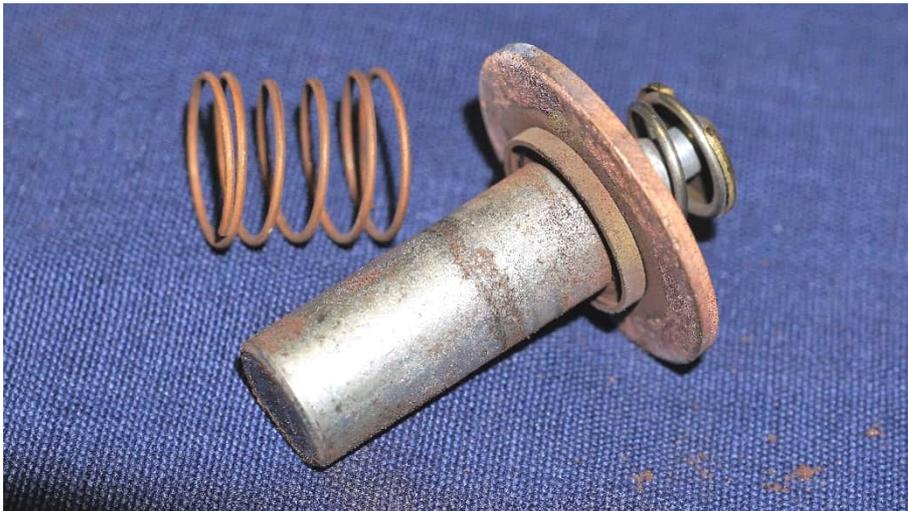
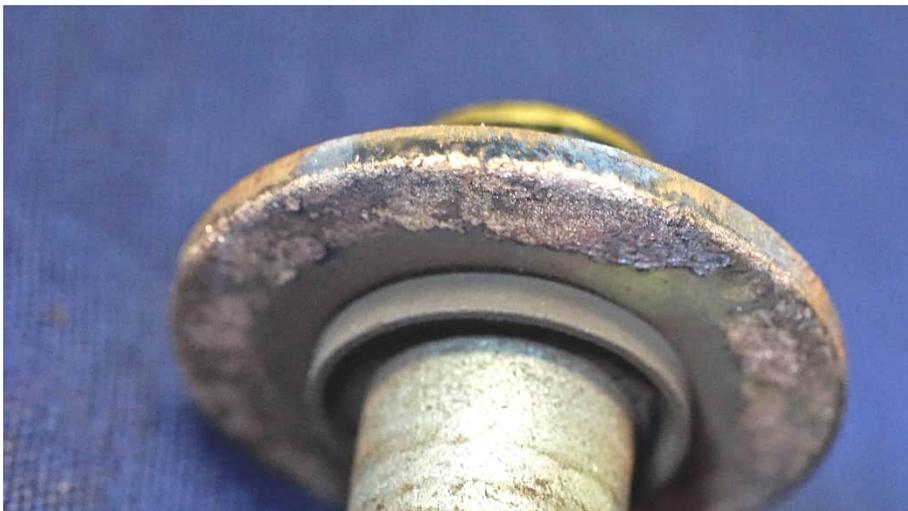
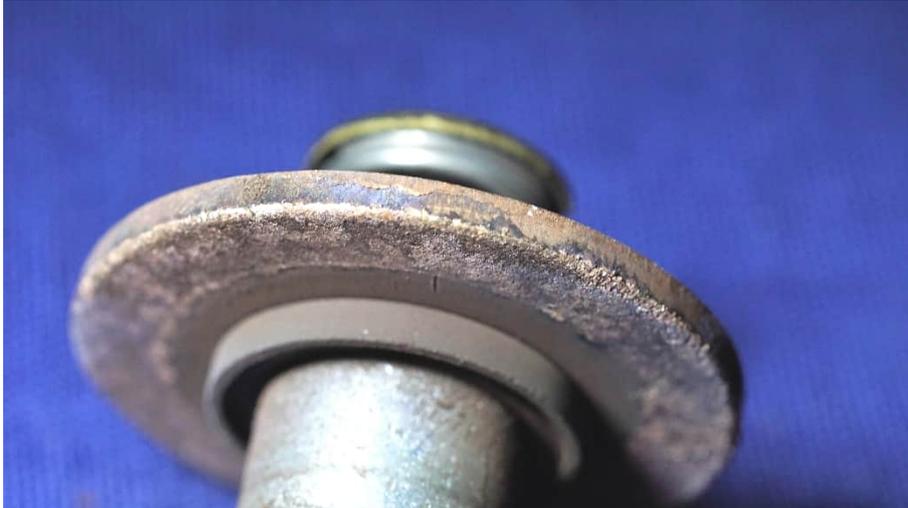
Der Kontaktgeber zwischen den beiden Polen besteht aus einem Metallzylinder und einer darauf aufgesetzten Kupferscheibe und wird mit einer Feder in der geöffneten Grundposition gehalten.

Die Kupferscheibe verfügt an der Unterseite (Kontaktseite) rundum über Anschmorungen im Kupfermaterial, die Feder ist ohne Befund.

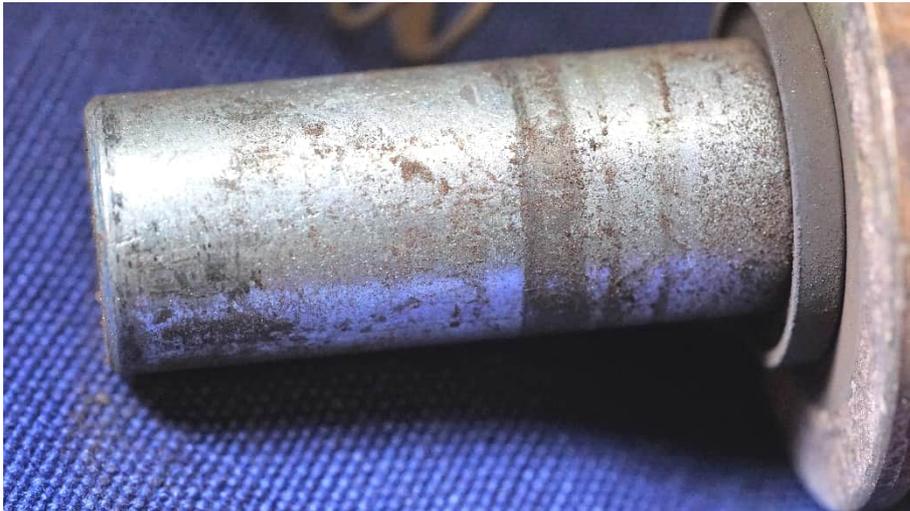
Abbildung 43 Contactor Metallzylinder des Kontaktgebers

Der galvanisierte Metallzylinder, mit dem der Kontaktgeber im Gehäuse geführt wird, verfügt rundum über markante Abriebspuren an der Galvanisierung, die einerseits auf einen entsprechenden Freiraum im angezogenen, aktivierten Zustand hinweisen sowie über deutliche Spuren, die auf eine schräge Stellung (Verkantung) in der Führungshülse hinweisen.

Außerdem haftet rundum eine braune, körnige Substanz an, bei der es sich offensichtlich um den Abbrand von Isolationsmaterial handelt, welches auch an der Innenseite des Gehäuses anliegt.

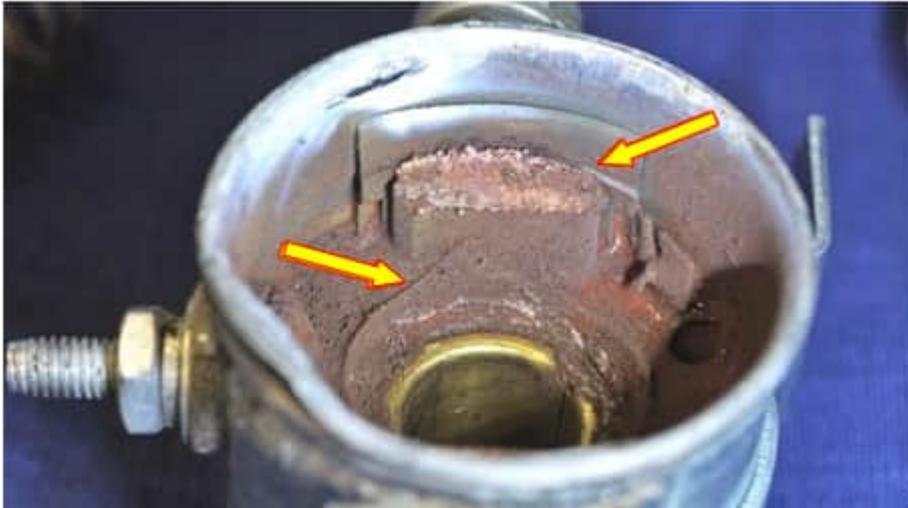
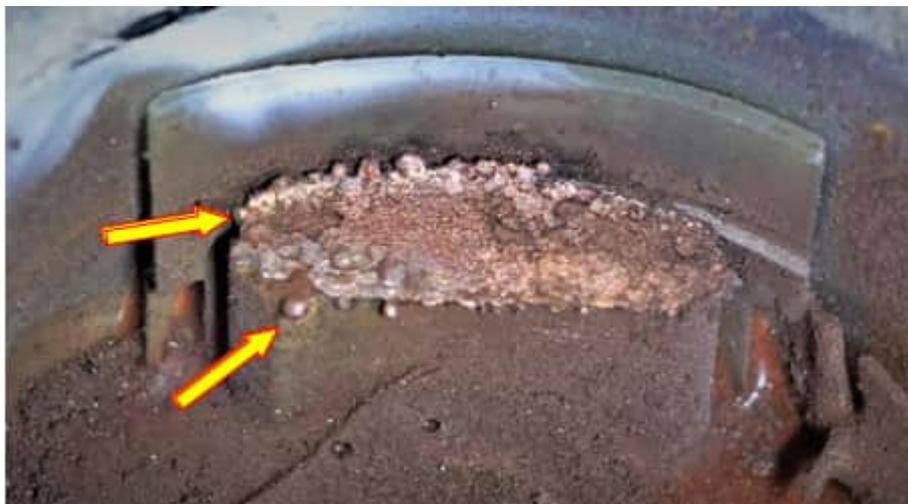
An dem Pol mit der Kennzeichnung „BAT“ sind umfangreiche Anschmelzungen im Kupfermaterial mit einer teilweise deutlichen Tropfenbildung vorhanden.

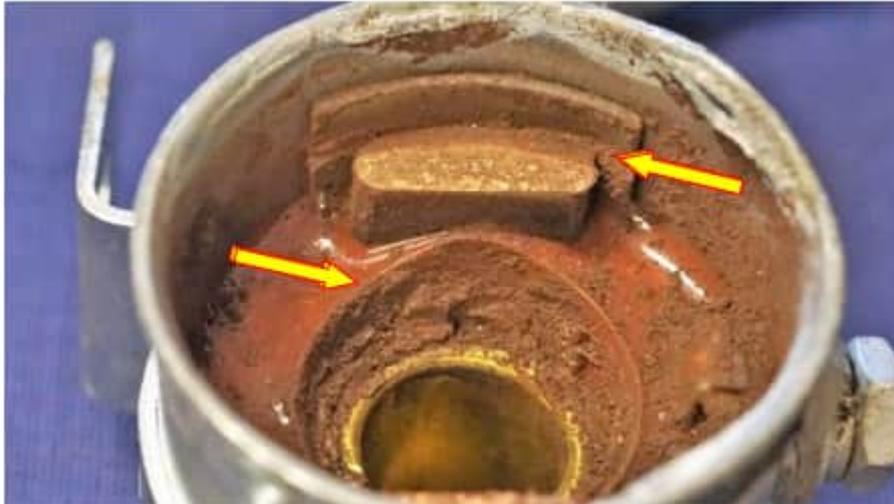
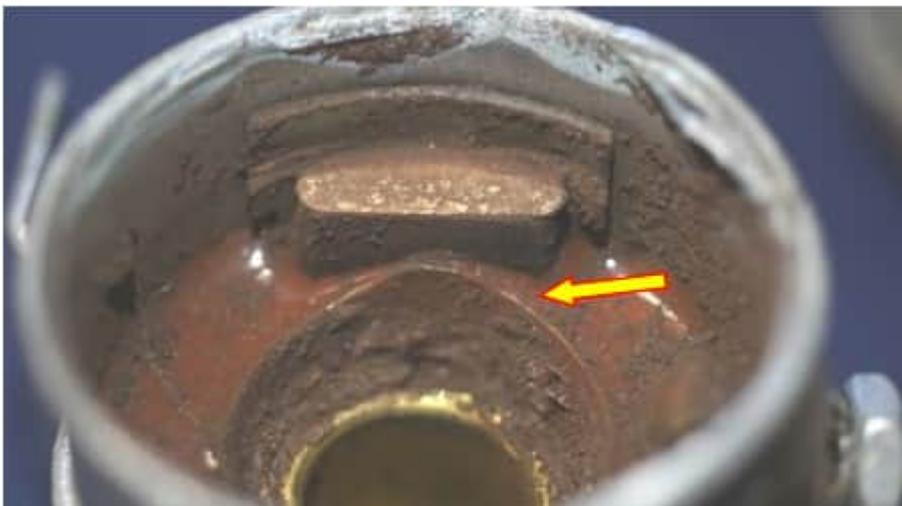
Der Gegenpol verfügt über keine derartigen Anschmelzungen, es sind allerdings auch Unregelmäßigkeiten in der Oberfläche vorhanden.

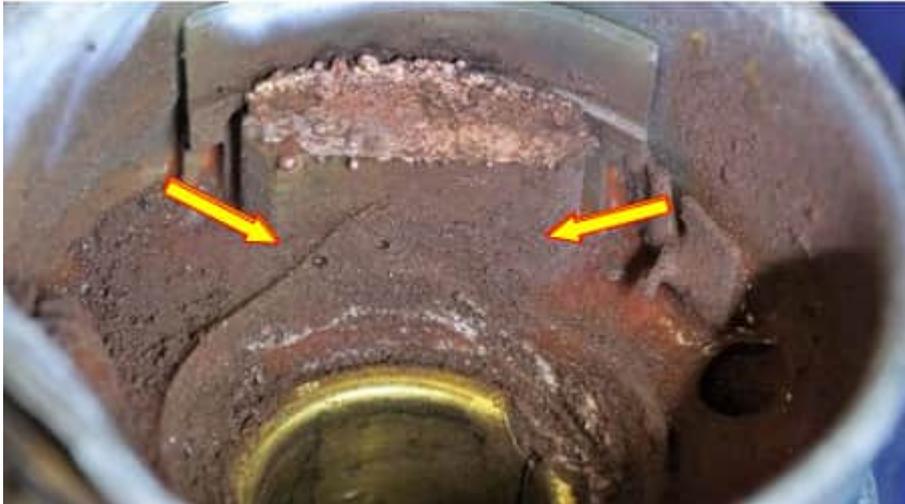
Abbildung 49 Contactor-Anschmelzungen am BAT Pol

Auffällig sind die Anschmelzungen am Isolationsmaterial, mit dem die oberen Pole des Primärkreises gegenüber der darunterliegenden Wicklung des Sekundärkreises isoliert sind.

Es liegen in Richtung des jeweiligen Pols deutliche Anschmelzungen im Isolationsmaterial vor, wobei diese Anschmelzungen am BAT-Pol deutlich intensiver ausgefallen sind und es hierbei zu regelrechten Materialvertragungen in Richtung Pol gekommen ist.

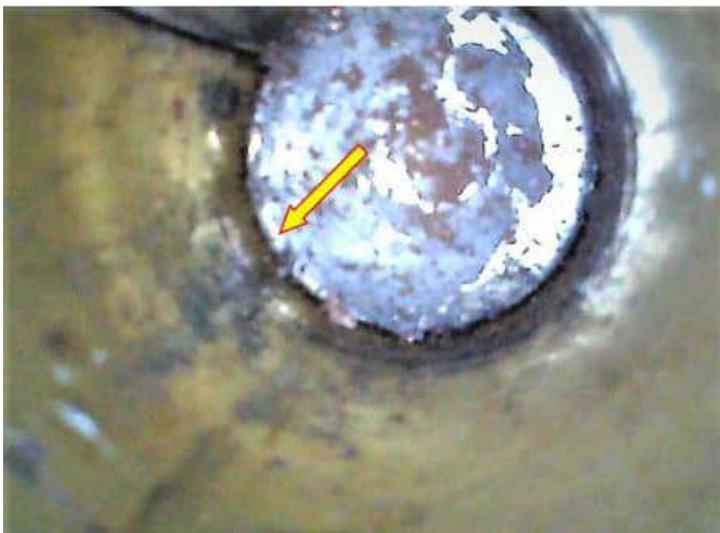
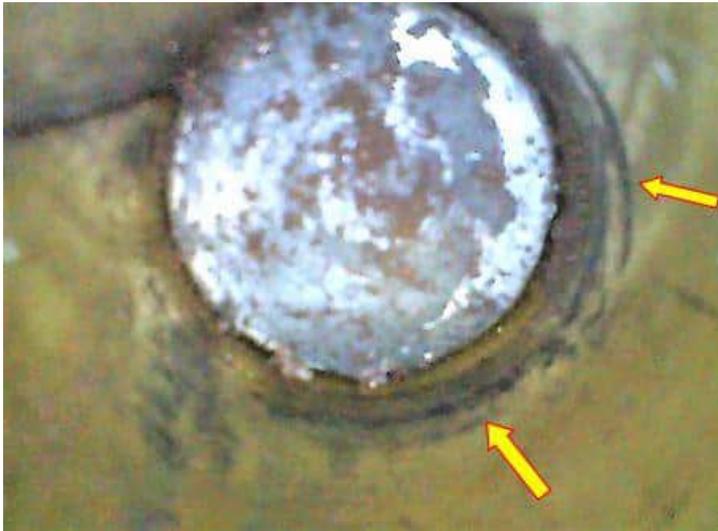
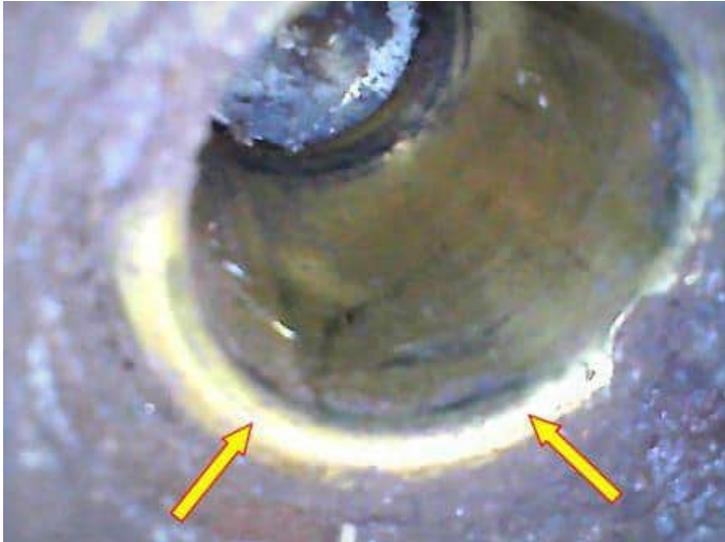
Die Messingbuchse, in der der Zylinder für den Kontaktgeber läuft, verfügt an der Wand über mehrfache Scheuerspuren. Vor allem im Bereich der oberen Kante sind deutliche Spuren einer Verkantung des Zylinders am Buchsenrand erkennbar.
