# Untersuchungsbericht

Bundesanstalt für Verkehr  
Sicherheitsuntersuchungsstelle des Bundes  
GZ: BMVIT-795.367-IV/BAV/UUB/SCH/2015

**Zusammenprall Z 7028 mit PKW zwischen  
Bf Purgstall und Bf Scheibbs  
am 22. Mai 2015**

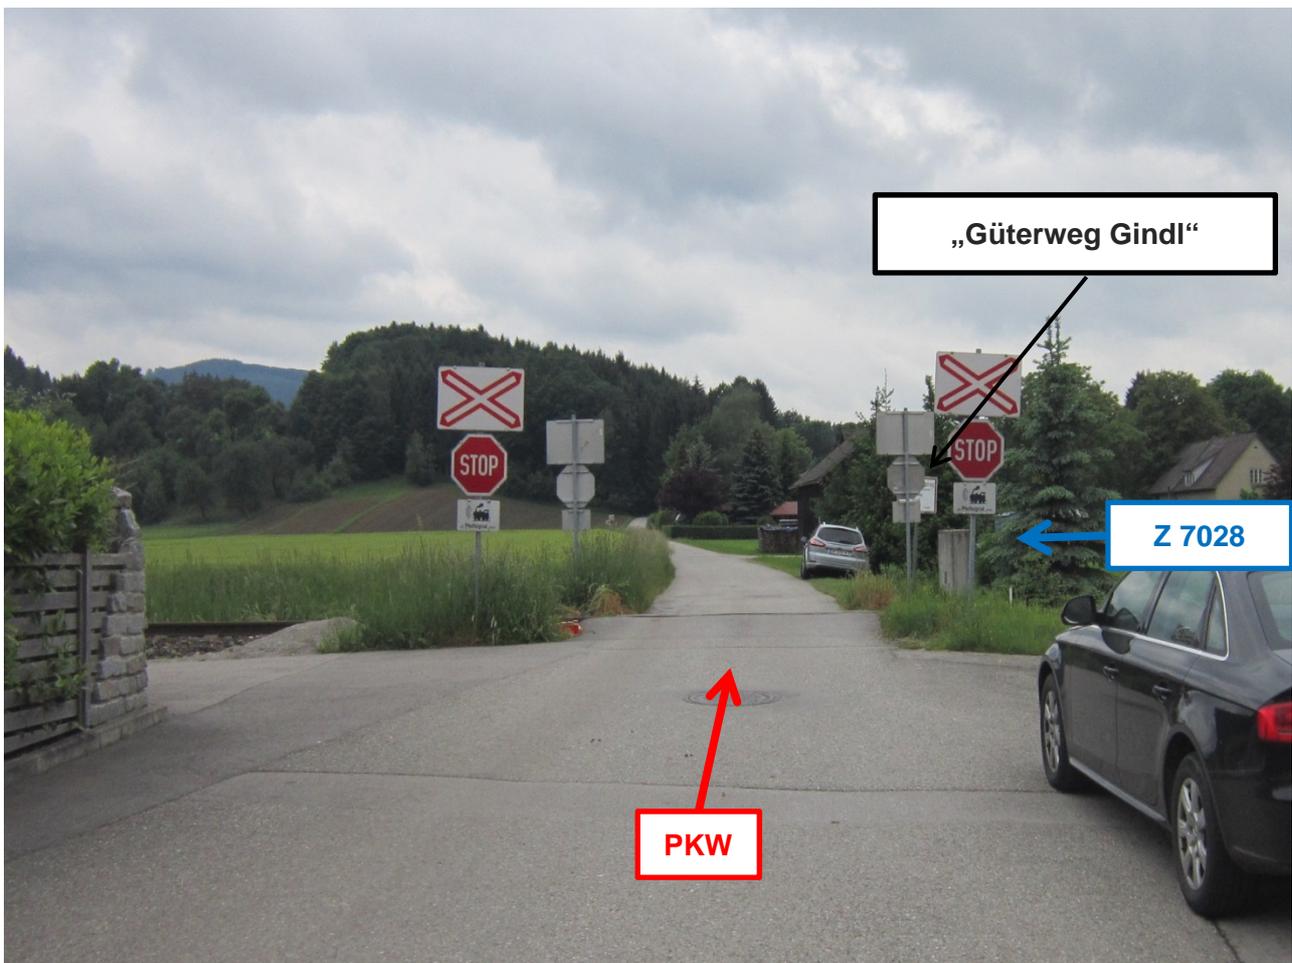
Abbildung 4: EK km 20,931 (Quelle SUB)

Straßenseitig waren beidseits der EK Andreaskreuz auf weißen Tafeln angebracht. Unterhalb der Andreaskreuz sind jeweils das Vorrangzeichen „HALT“ („STOPPTAFEL“) und die Zusatztafel „auf Pfeifsignal achten“ angebracht.

Entgegen dem der SUB vorliegenden EK-Bescheid aus dem Jahr 1967 waren die Gefahrenzeichen „BAHNÜBERGANG OHNE SCHRANKEN“ nicht angebracht.

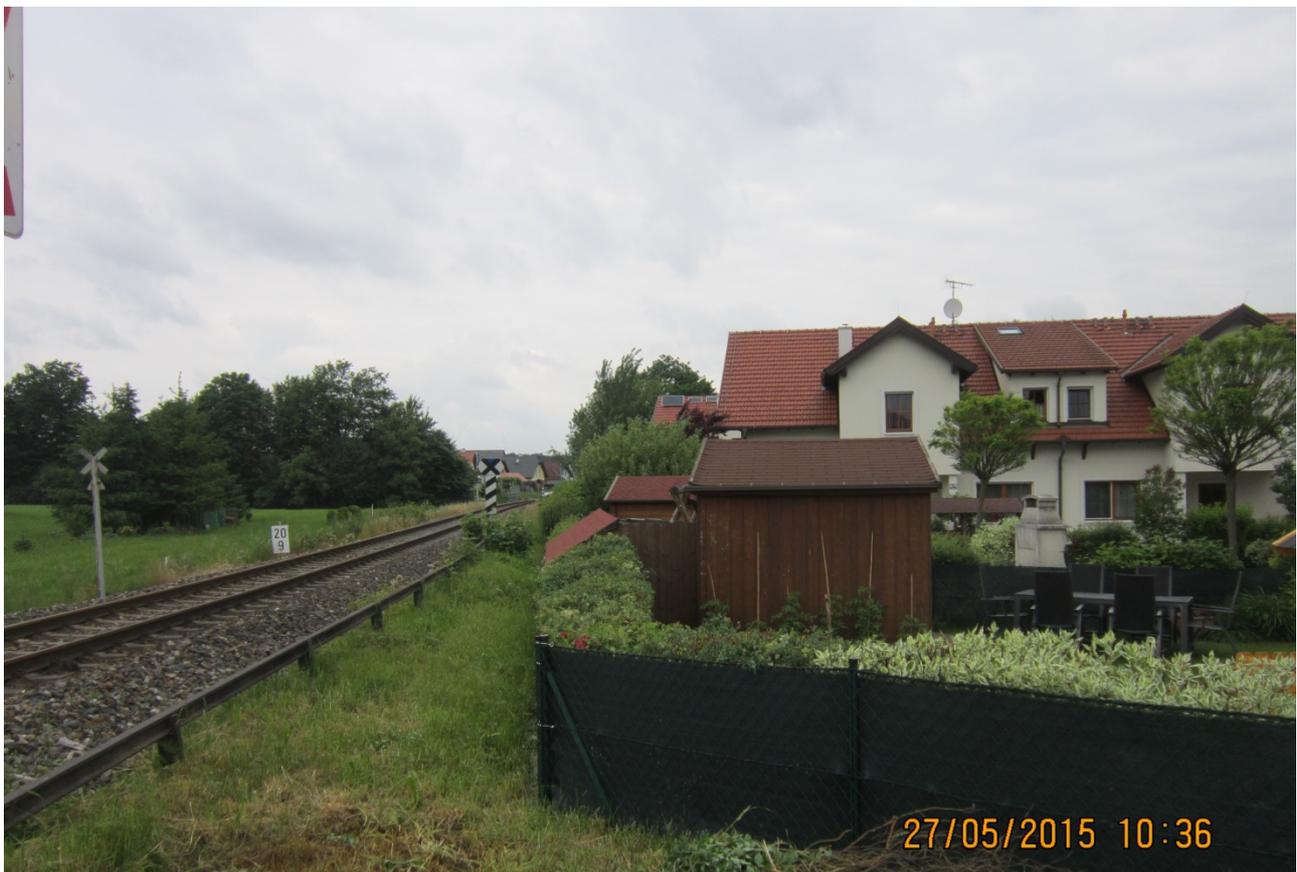
Abbildung 6: Blick vom PKW in Richtung des nähernden Z 7028 kurz vor dem AK (Quelle SUB)

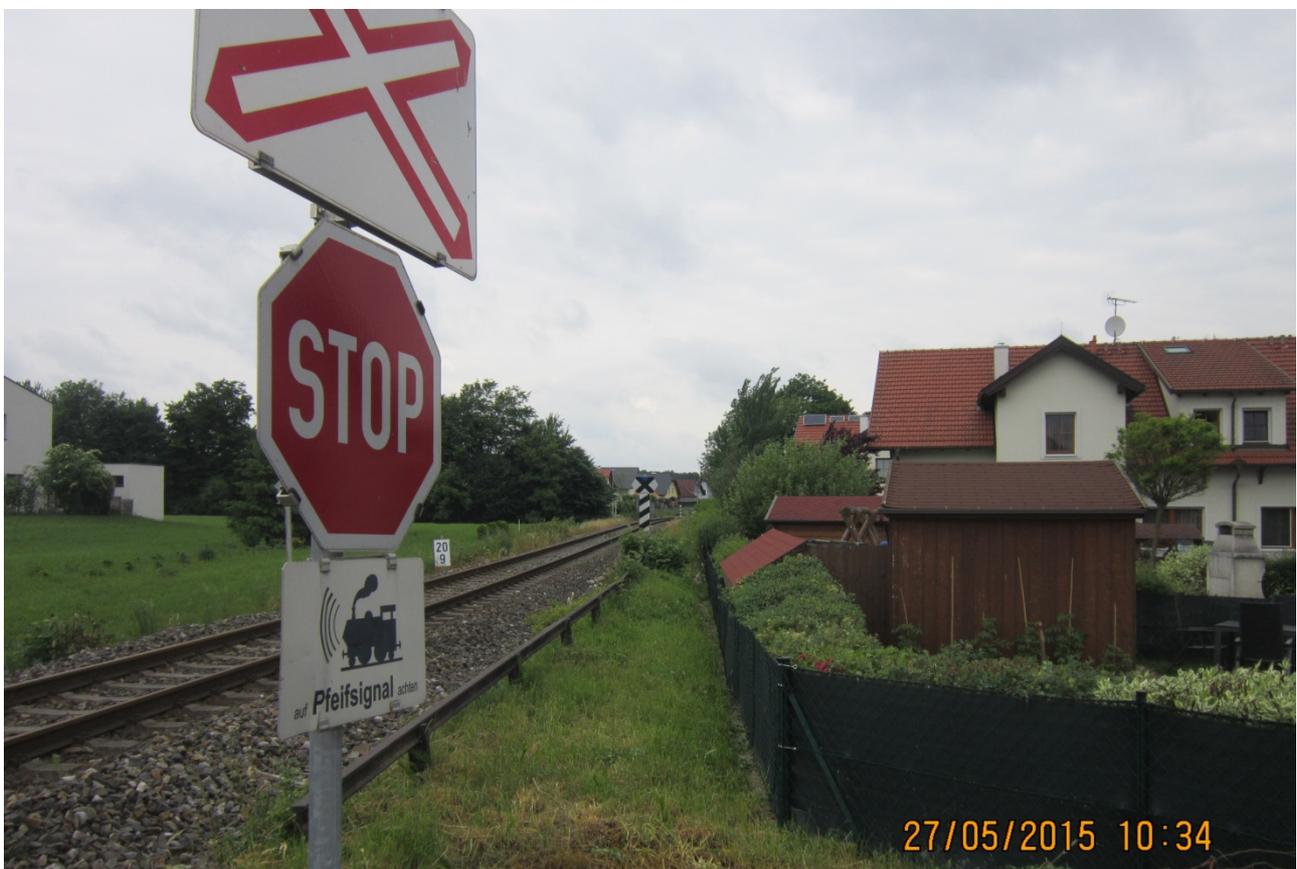
Abbildung 7: Blick vom PKW in Richtung des nähernden Z 7028 unmittelbar vor dem AK (Quelle SUB)

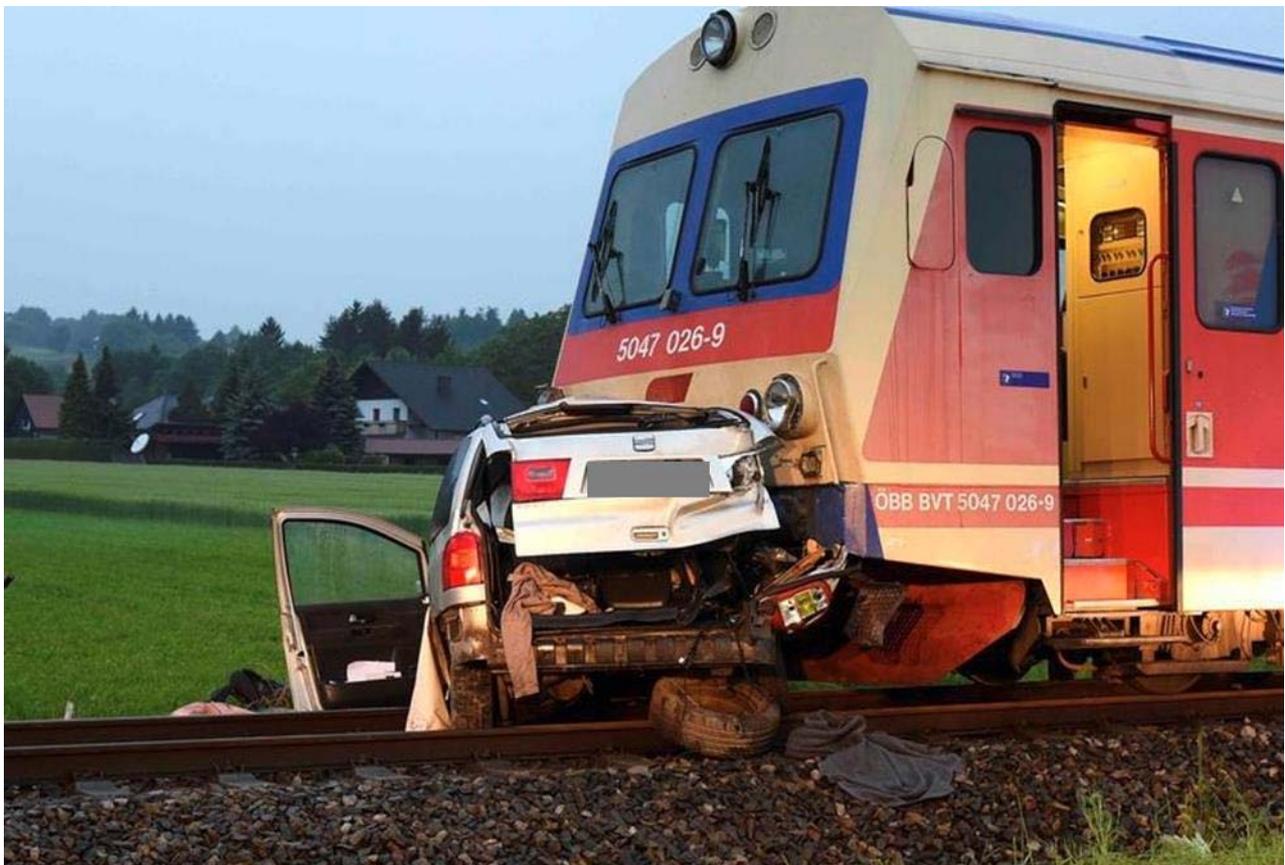
Abbildung 11: Foto der verunfallten Fahrzeuge (Quelle IM)

Der führende Twg wurde an der Stirnseite beschädigt. Die Reparaturkosten wurden vom VK mit ca. € 24.000,- beziffert.

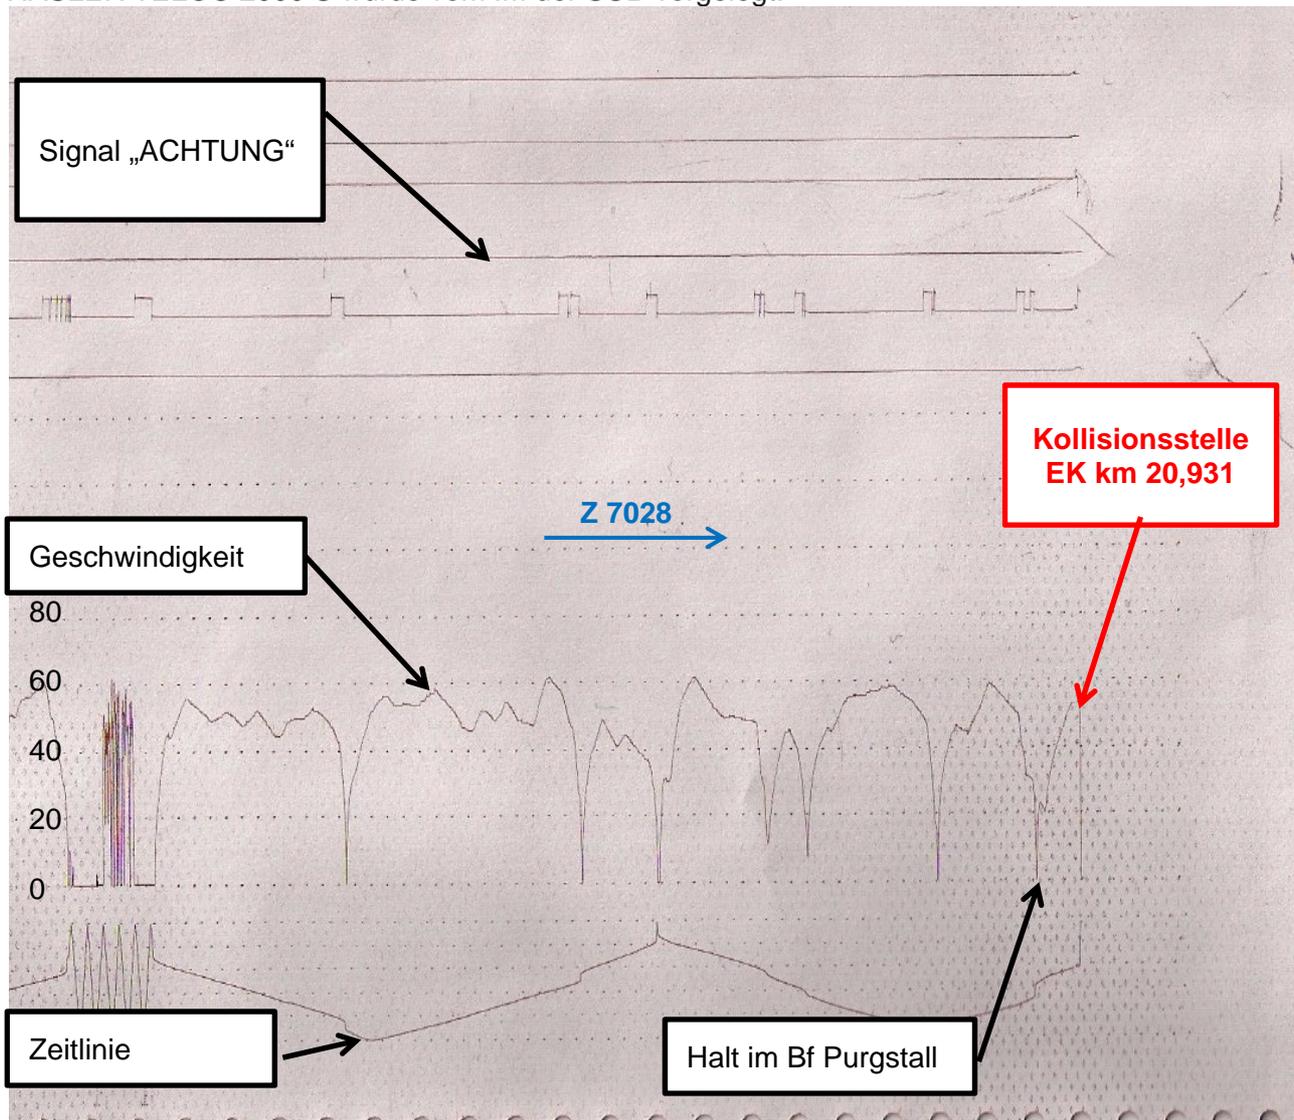
Abbildung 14: Auszug Registriereinrichtung Twg 93 81 5047.026-9 (Quelle IM)

Zug 7028 fuhr nach dem Aufenthalt in Purgstall mit einer Geschwindigkeit von ca. 23 km/h aus und beschleunigte in weiter Folge auf ca. 54 km/h. Bei ca. 54 km/h wurde eine Schnellbremsung registriert. Die registrierte Uhrzeit entspricht der MEZ plus eine Stunde (Sommerzeit).

**Vermutlich durch einen technischen Defekt wurden das Signalhorn, die Betätigung der Wachsamkeitstaste und teilweise der HLL-Druck nicht aufgezeichnet.**

Von Z 7028 wurden die zulässigen Geschwindigkeiten eingehalten. Die Aufzeichnung der Abgabe akustischer Signale „ACHTUNG“ konnte auf Grund eines technischen Defektes nicht nachgewiesen werden.
