Untersuchungsbericht

Bundesanstalt für Verkehr
Sicherheitsuntersuchungsstelle des Bundes
GZ: BMVIT-795.353-IV/BAV/UUB/SCH/2013

**Kollision Z 867 mit Ladegut (Schienen)
im Bf Telfs-Pfaffenhofen am
20. September 2013**

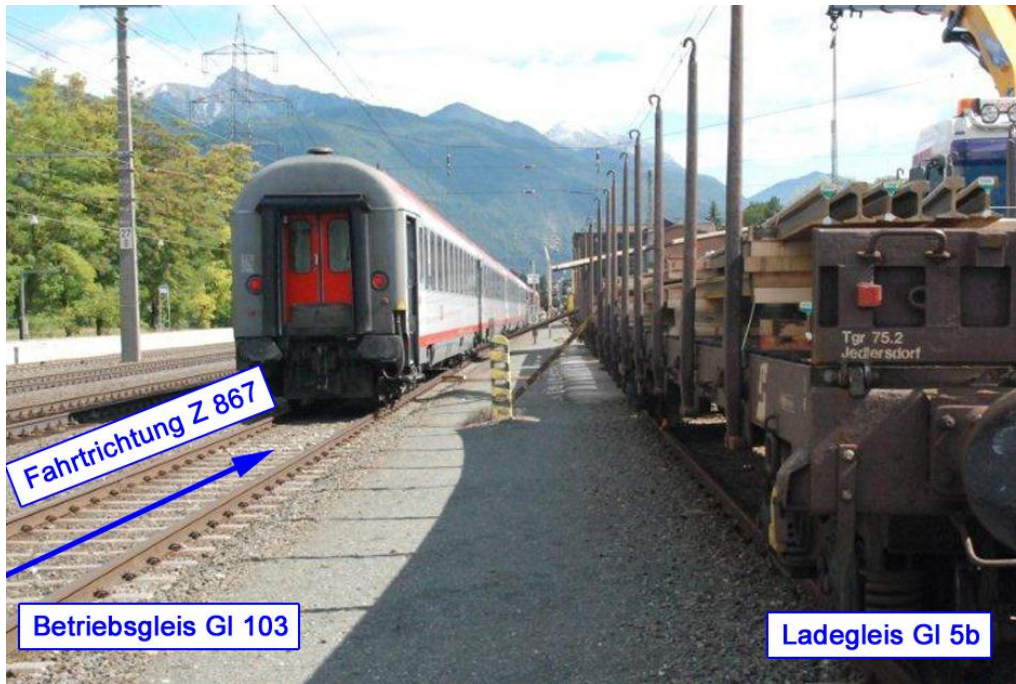
Der um 12:51 Uhr mit einer signalmäßig tauglichen Einfahrt fahrende Z 867 (ca. 60 km/h) kollidierte mit den angehobenen und drehenden Schienen. Das Tzf, der zweite, der dritte und der fünfte Wagen von Z 867 sowie ein am Ladeplatz stehender LKW des Transportunternehmers wurden beschädigt. Durch die Kollision wurde am Tzf der Seitenspiegel beschädigt sowie die Seitenscheibe durchstoßen und das Führerpult am Führerstand erheblich verschoben. Z 867 kam mit einer Schnellbremsung auf Höhe des Aufnahmegebäudes zum Stillstand. Der Tzf wurde schwer verletzt und musste mit der Rettung in die Klinik nach Innsbruck eingeliefert werden.

Abbildung 7: Situation nach Kollision (Quelle PI Telfs)

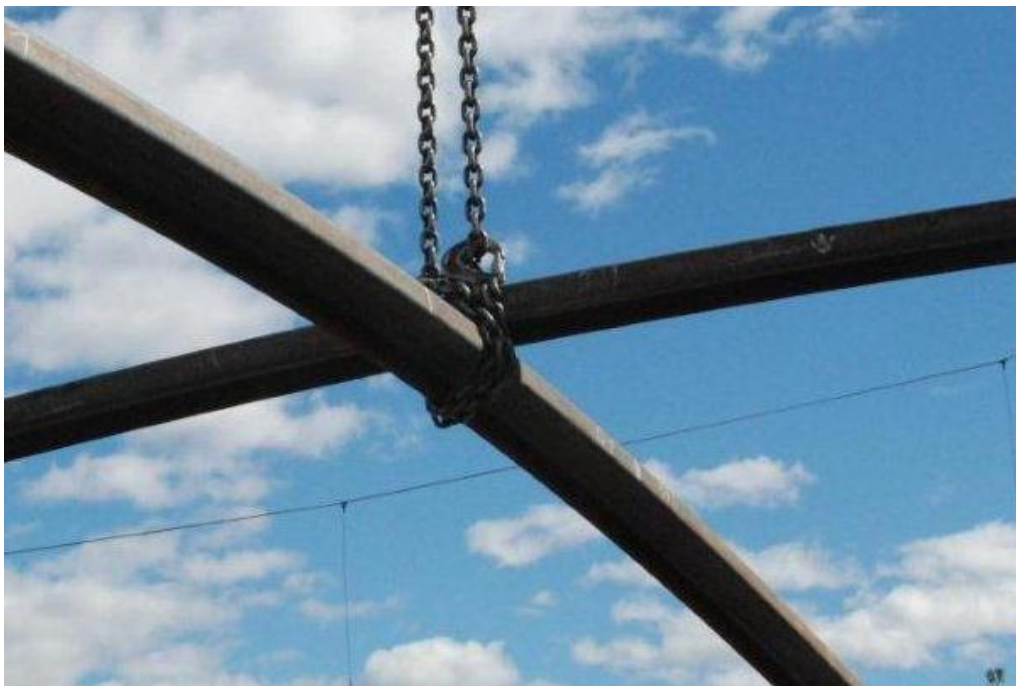
Abbildung 8: Position der Schienen und des Anschlagmittels nach der Kollision (Quelle PI Telfs)

- Das Ladegut wurde mittels Anschlagketten am Kran befestigt. Diese sind in die Mitte des Ladegutes gerutscht,
- Die Verwendung von Anschlagketten war kein geeignetes Anschlagmittel.
- Das Ladegut wurde während des Hebe- und Schwenkvorganges nicht ausreichend beobachtet.
- Aus ungeklärter Ursache drehte sich das Ladegut.
- Die Bezug habenden Regelwerke der RCA für die Manipulation des betreffenden Ladegutes wurden nicht im erforderlichen Umfang beachtet.
- Die Kommunikation zwischen den Eisenbahnunternehmen und dem Transportunternehmen war nicht ausreichend.

Die Verwendung ungeeigneter Anschlagmittel in Verbindung mit einer mangelhaften Sicherung und Stabilisierung der schwebenden Last führten zu einer Pendelbewegung der angehobenen Schienen und in weiterer Folge zu einer unkontrollierten nicht formschlüssigen Bewegung.

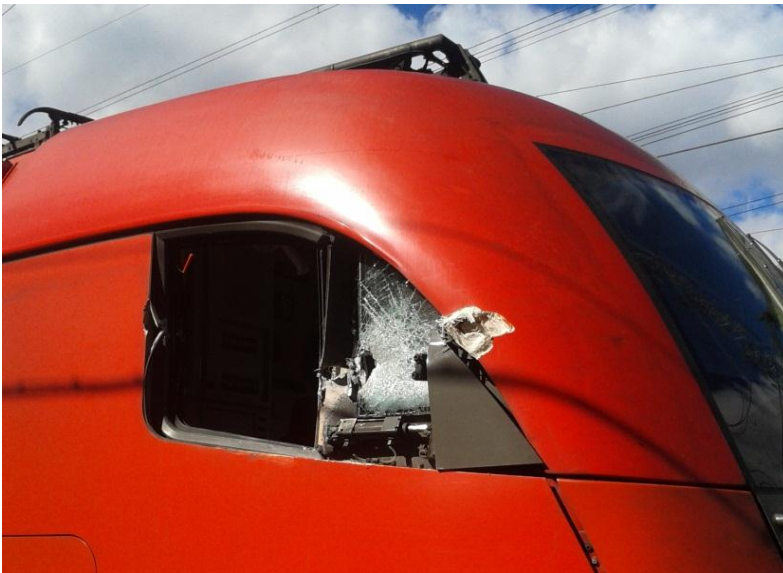
Abbildung 9: Beschädigung des Tfz (Quelle IM)

- Triebfahrzeug ca. € 70.000,-
- Reisezugwagen ca. € 1.500,-
- Kraftfahrzeug des Transportunternehmer: ca. € 17.000,-

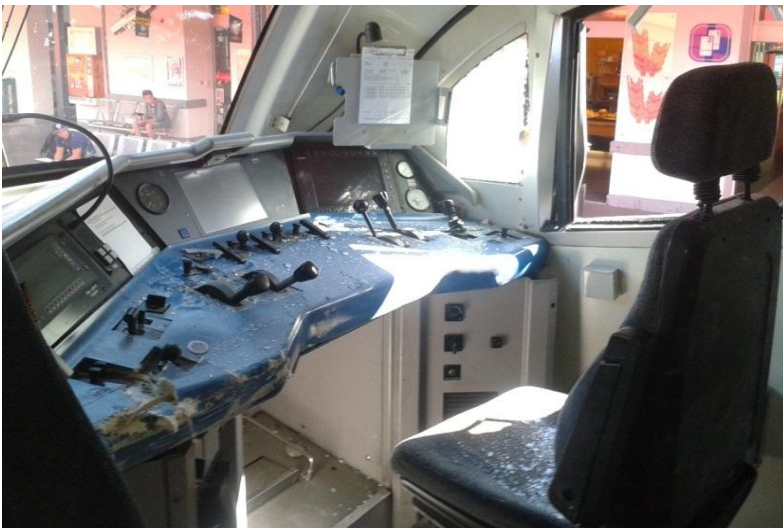
Abbildung 10: Beschädigung Tfz- Führerstand rechts - Position Tfzf (Quelle IM)

Auf Höhe der Verladestelle wurde ein sehr lauter Knall wahrgenommen; gleichzeitig wurde die rechte Seitenscheibe des Führerstandes zertrümmert. Der Seitenspiegel des Tfz wurde in den Führerstand geschleudert und traf dabei den Tfzf am Oberkörper.

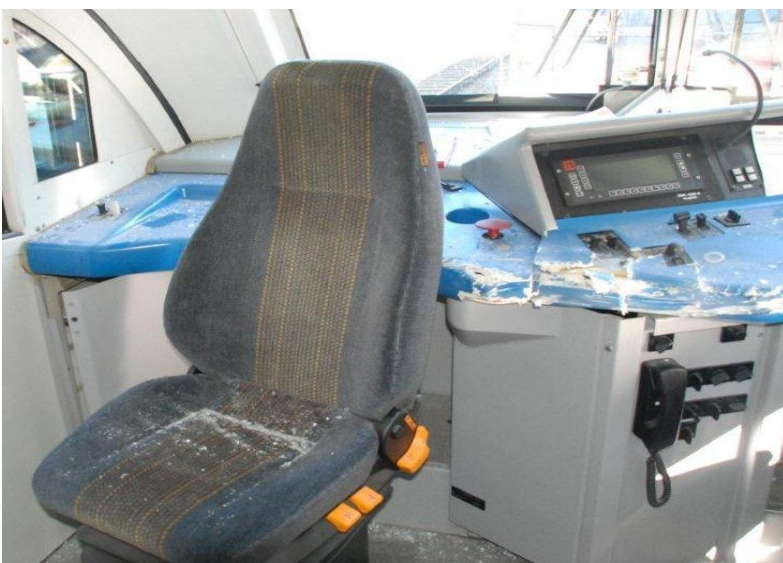
Abbildung 11: Beschädigung Tfz- Führerstand links - Position Tfzf-Instruktor (Quelle PI Telfs)

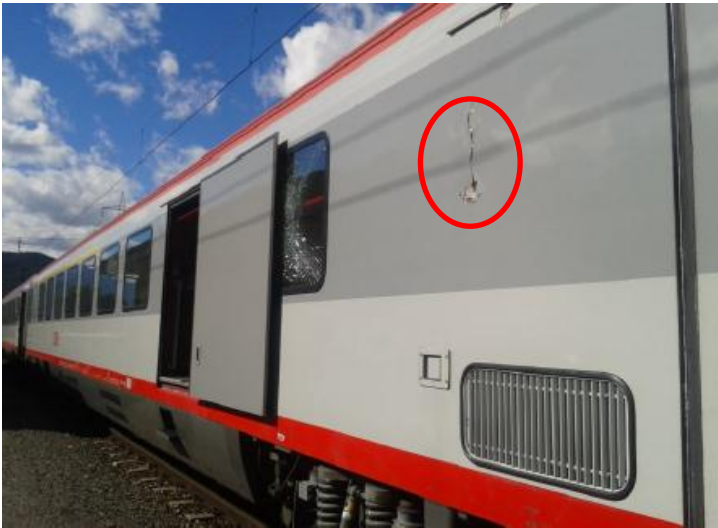
Abbildung 12: Beschädigung 2. Wagen (Quelle IM)

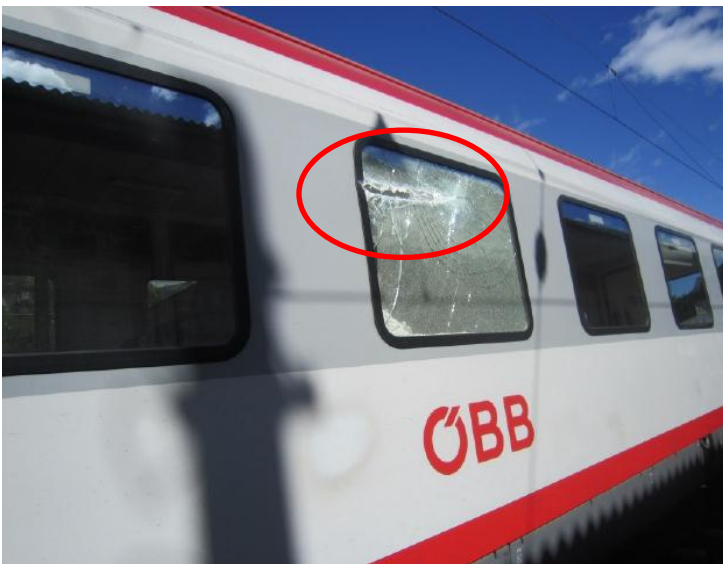
Abbildung 13: Beschädigung 3. Wagen (Quelle IM)

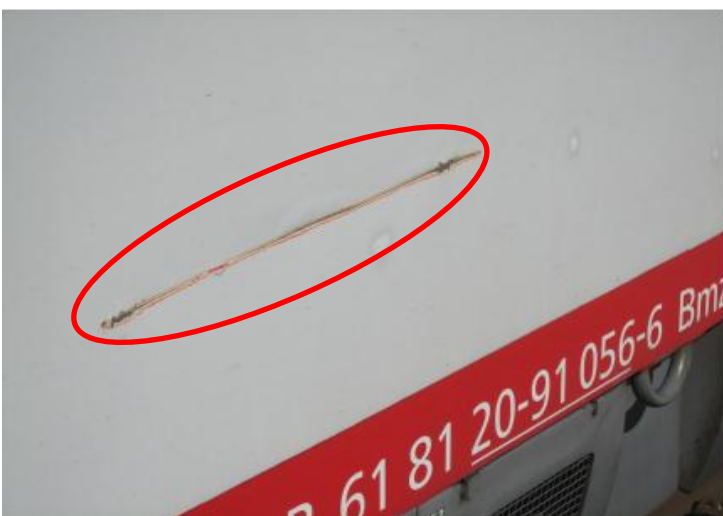
Abbildung 14: Beschädigung 5. Wagen (Quelle IM)

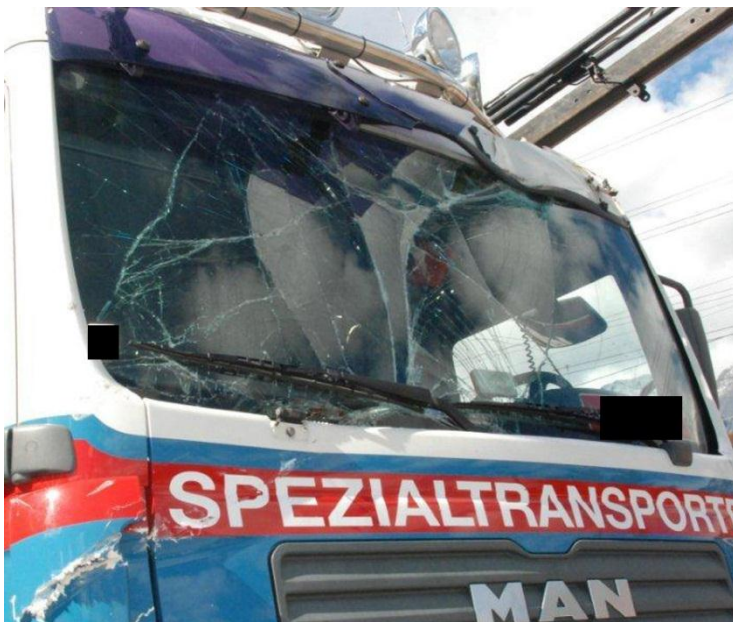
Abbildung 15: Beschädigung LKW (Quelle PI Telfs)

Der Kranbediener ordnete an, dass der zweite LKW wenden soll. Während des Wendevorganges wurde festgestellt, dass sich beide Schienen in der Luft gedreht haben und gegen die Windschutzscheibe des LKW prallten. Zu diesem Zeit waren beide Schienen noch parallel. Dann schwangen die Schienen zurück, beschädigten ein Fenster des Zuges und kollidierten erneut mit dem LKW.“

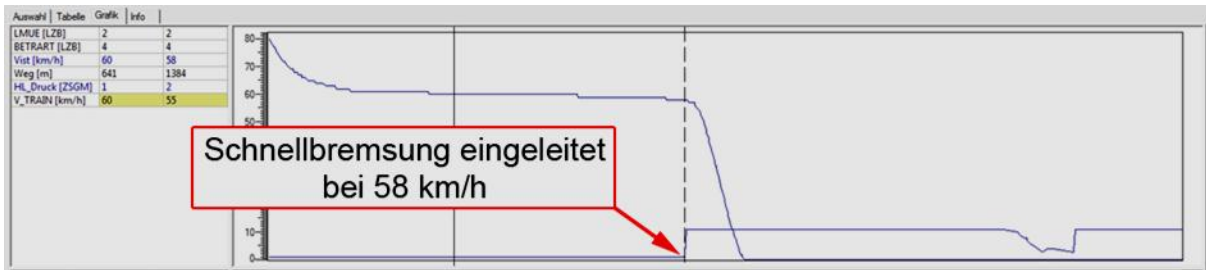
Abbildung 18: Zeitbezogene Auswertung der Registriereinrichtung Z 867 (Quelle ÖBB Produktion)

Eine Schnellbremsung wurde bei einer Geschwindigkeit von 58 km/h eingeleitet. Die Abgabe des Signals „ACHTUNG“ (Makrophon hoch) wurde ebenfalls registriert.

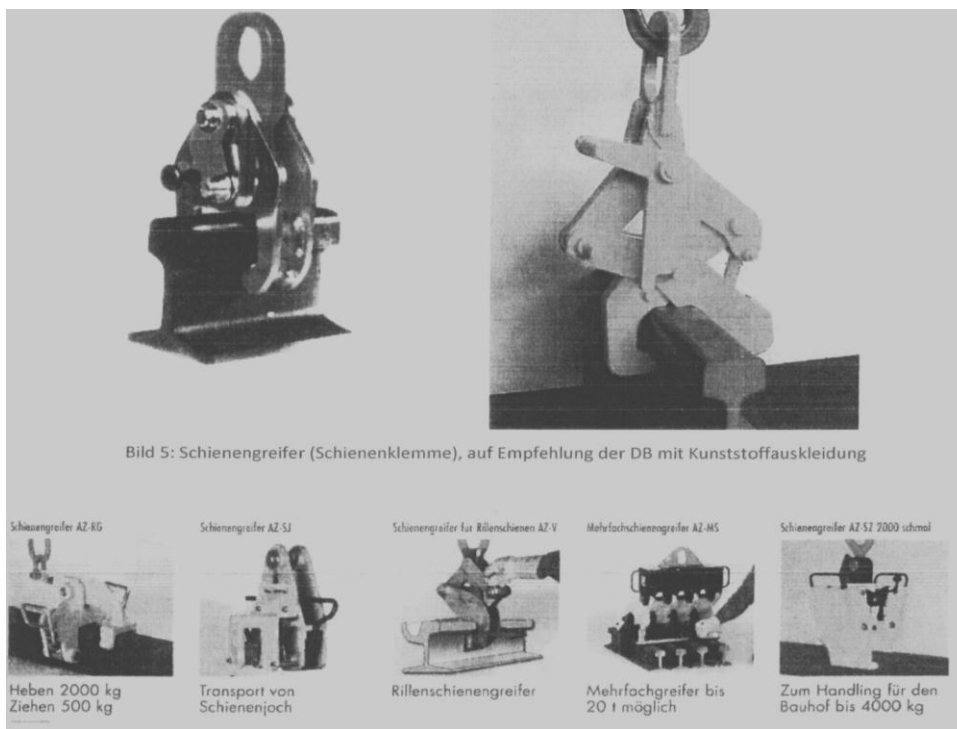
Abbildung 19: Bilddokumentation Gutachten - geeignete Anschlagmittel (Quelle StA Innsbruck)
