Untersuchungsbericht

Bundesanstalt für Verkehr
Sicherheitsuntersuchungsstelle des Bundes
GZ: BMVIT-795.348-IV/BAV/UUB/SCH/2013

Entgleisung des Güterzuges Z 57709 im Bf Wien Zentralverschiebebahnhof am 13. August 2013

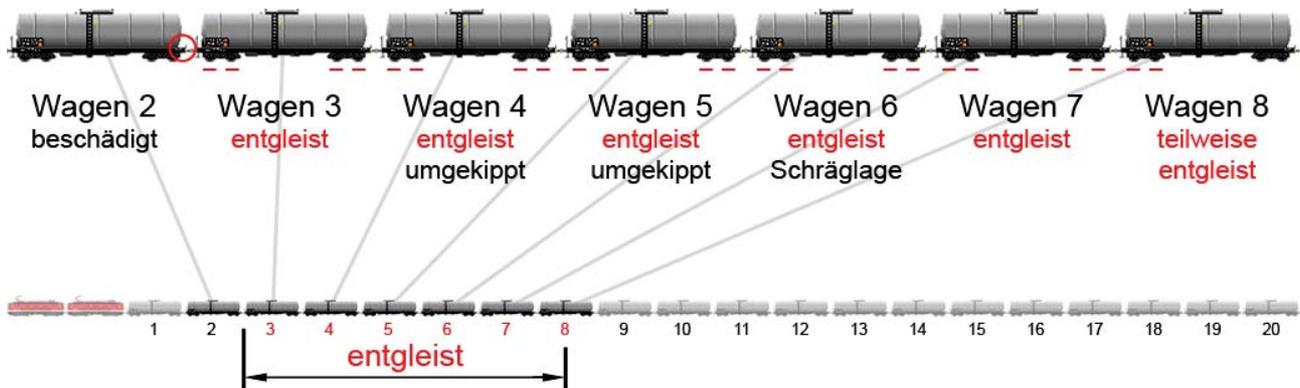
Abbildung 3 Z 57709 mit beschädigten Wagen 2 bis 8 (Quelle SUB)

In Abbildung 3 wurde beim nicht entgleisten Wagen 2 der abgerissene Puffer rechts hinten rot eingekreist. Die entgleisten Radsätze der Wagen 3 bis 8 wurden rot unterlegt.

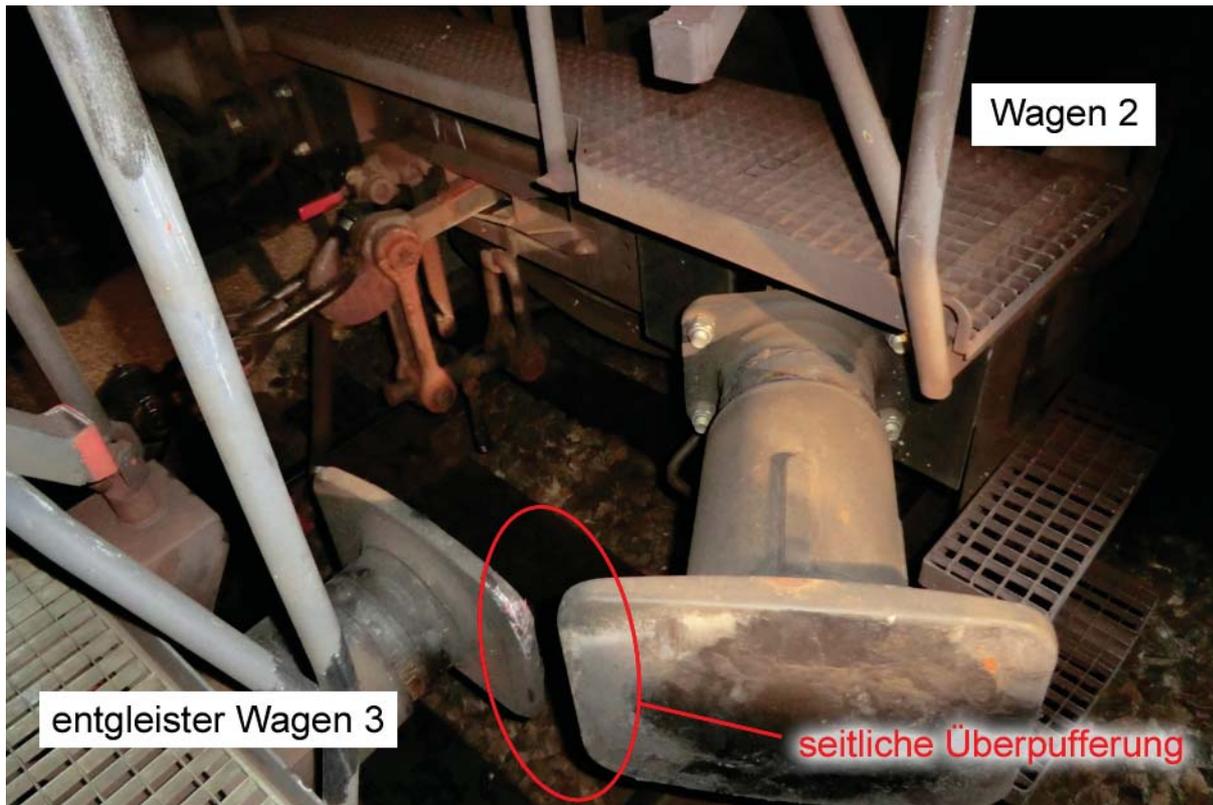
Bedingt durch die befahrene Rechtskurve kam es zu einer seitlichen Überpufferung zwischen Wagen 2 und dem entgleisten Wagen 3, wodurch der rechte Puffer am Wagenende von Wagen 2 teilweise abgerissen wurde.

Zwischen den Wagen 2 und 3 kam es nach der Entgleisung des Wagen 3 zu einer seitlichen Überpufferung. Die dabei auftretenden Kräfte wurden durch den Ausbruch der inneren Befestigungen des rechten am Wagenende befindlichen Puffers abgebaut und führten daher nicht zu einer Entgleisung des Wagens 2.

Abbildung 7 Durch Überpufferung beschädigter hinterer rechter Puffer am Wagen 2 (Quelle ÖBB)

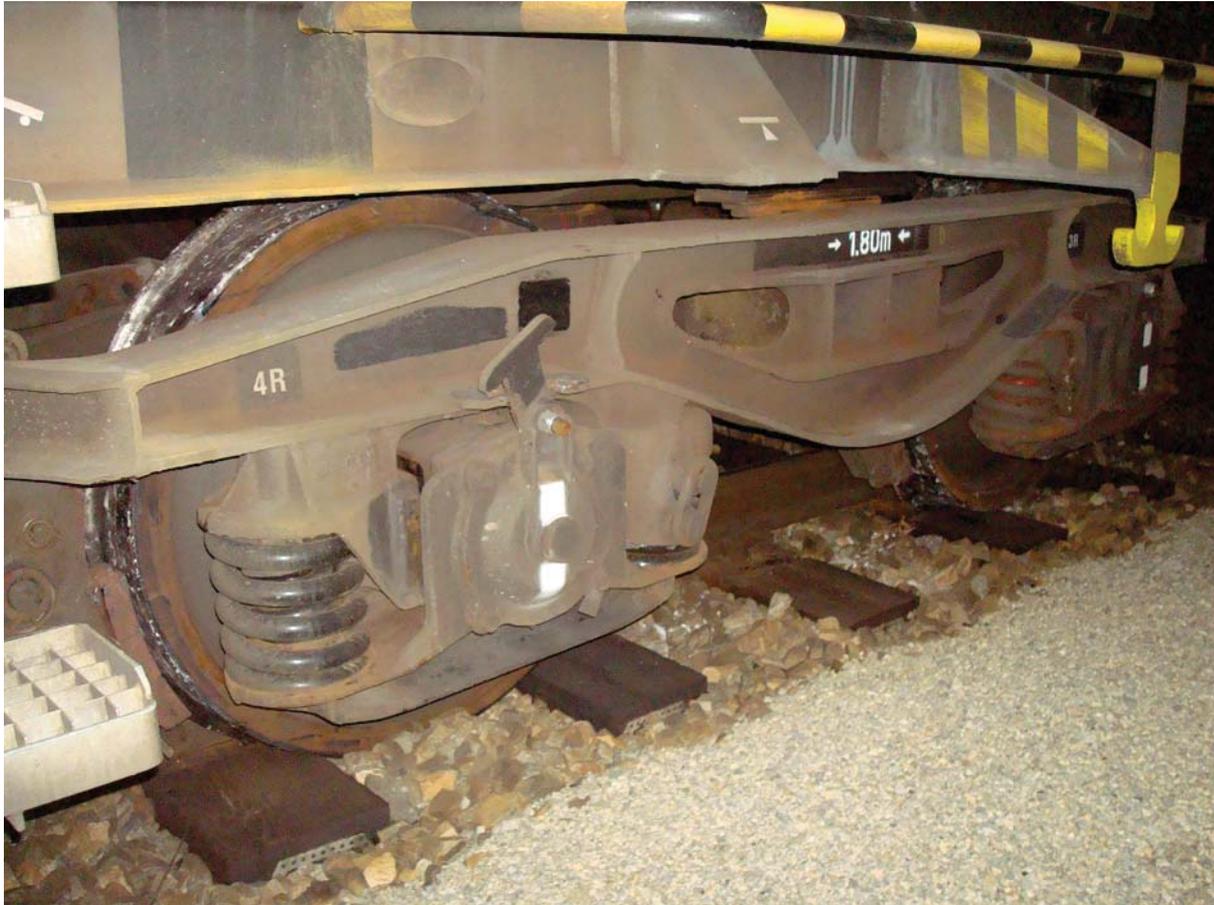
Der Wagen 3 entgleiste mit allen vier Radsätzen und blieb aufrecht stehen. Es trat kein Gefahrgut aus.

Abbildung 8 Entgleistes vorlaufendes DG des Wagen 3 (Quelle ÖBB)

Der Wagen 3 entgleiste im Bereich der Weiche 181 bei km 4,911 mit der rechten Radscheibe des vorlaufenden Radsatzes des vorlaufenden Drehgestells auf Grund einer unzulässigen Spurerweiterung der Gleislage (nicht ausreichender Kraftschluss zwischen Schiene und Schwellen des linken Schienenstrangs) nach innen. Im weiteren Fahrtverlauf verjüngte sich der Gleisabstand wieder auf die vorgeschriebene Spurweite, da hier der ausreichende Kraftschluss zwischen Schiene und Schwellen gegeben war. Dabei kletterte die linke Radscheibe des Radsatzes linksseitig auf den Schienenstrang auf und entgleiste nach links außen.

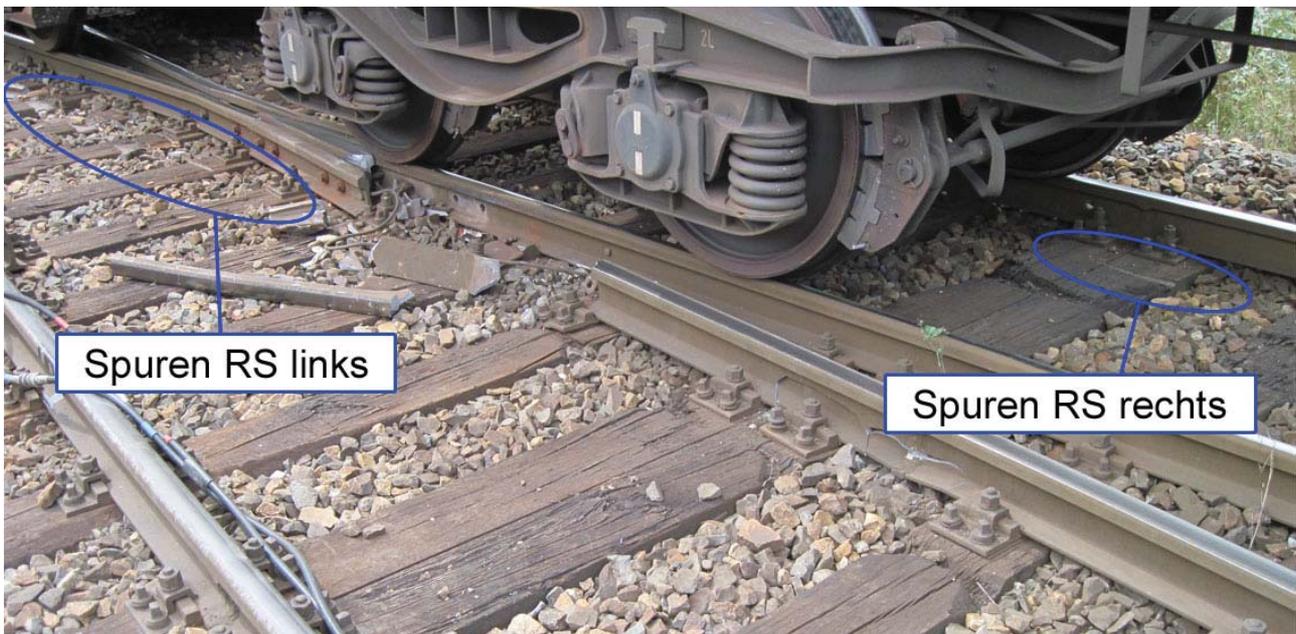
So wurde die Fahrt bis zum Herzstück der folgenden Weiche 182 fortgesetzt. Hier drückte der nach links versetzte Wagen mit der linken Radscheibe des vordersten Radsatzes gegen den rechten Schienenstrang des von links einmündenden Gleises 235 (→ Abbildung 9 und Abbildung 10). Infolge der anhaltenden Vorwärtsbewegung des Zugverbandes kam es an dieser Stelle zu einem Gewaltbruch des Schienenstranges von Gleis 235. Dabei entgleiste der erste Radsatz des 3. Wagens erneut nach links außen.

Abbildung 9 Weiche 182: Spuren der Radsätze von Wagen 3 (Quelle ÖBB)

Die Weiche 182 wurde durch die von Wagen 3 verursachte Aussprengung vor dem Weichenherz und die umstürzenden Wagen 4 und 5 sehr stark beschädigt. An den nach dem Vorfall noch vorhandenen Resten der Weiche wurden keine unfallkausalen Auffälligkeiten festgestellt. Siehe dazu auch Abbildung 9, Abbildung 10 und Abbildung 18.

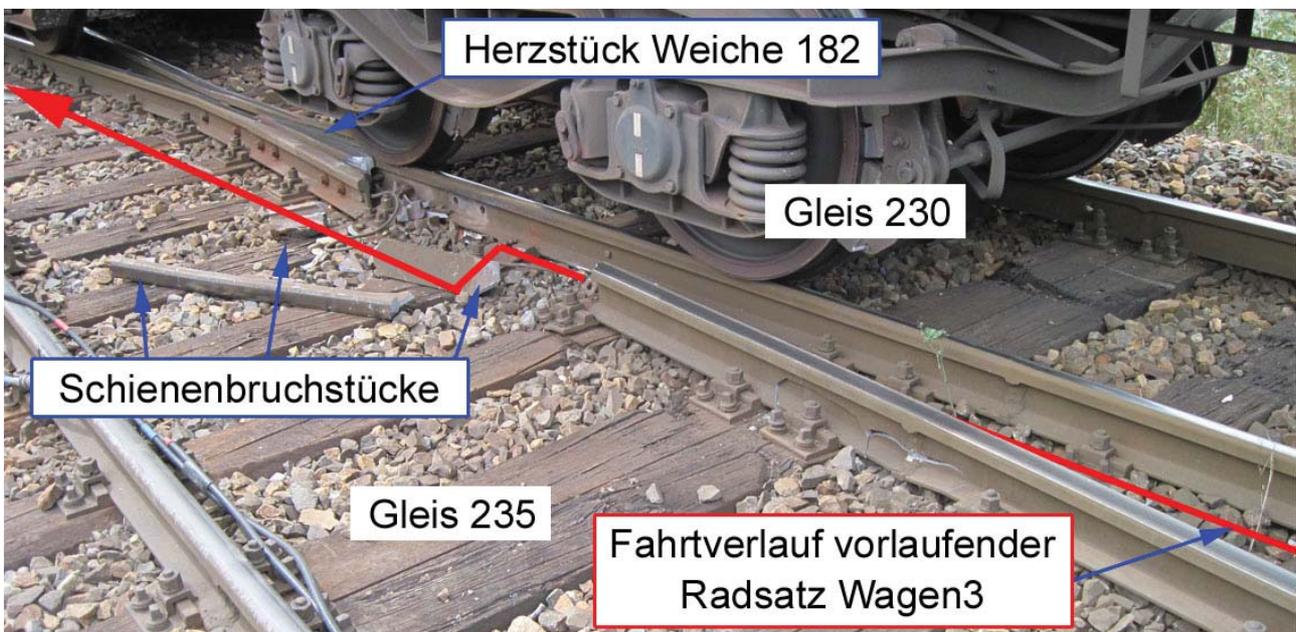
Der Radsatz war bei diesem Vorgang einer großen Krafteinwirkung ausgesetzt, welche möglicherweise jene dauerhafte Veränderung des Innenabstandes der Radscheiben nach sich zog, die im Messprotokoll (→ Abbildung 11) nach der Entgleisung dokumentiert wurde. Es ist jedoch nicht auszuschließen, dass der Innenabstand der Radscheiben bereits vor der Entgleisung außerhalb der Toleranz lag und damit die Entgleisung begünstigte bzw. einleitete.

Abbildung 10 Weiche 182: Fahrtverlauf der linken Radscheibe des vorlaufenden RS (Quelle ÖBB)

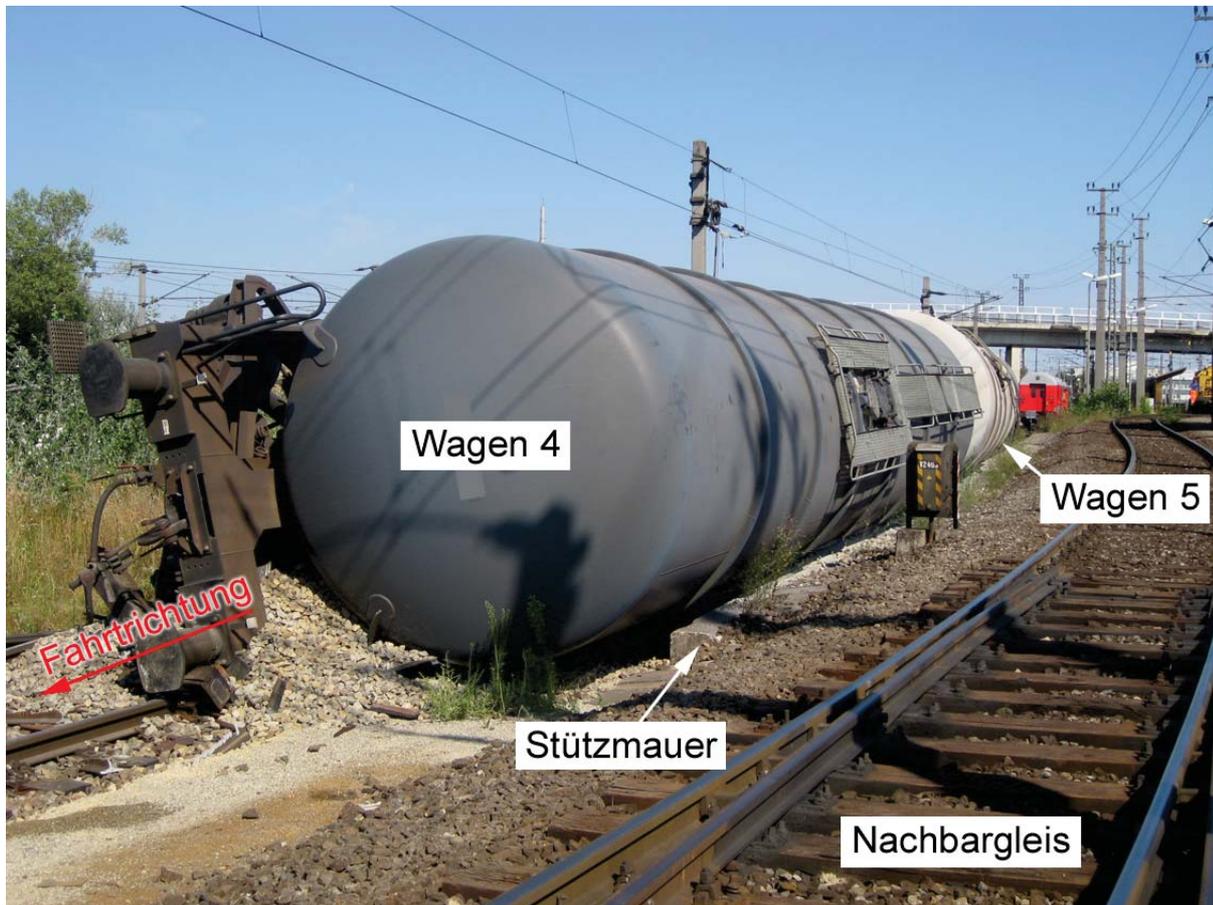
Der Wagen 4 wurde vom Wagen 3 nach links gezogen, sodass die rechten Radscheiben der Radsätze vom Schienenkopf abhoben, bis das Kippmoment das Standmoment überstieg. Dadurch stürzte der Wagen 4 nach links um, schrammte seitlich auf der niedrigen Stützmauer des höher gelegenen Nachbargleises entlang, zerstörte bei der noch andauernden Vorwärtsbewegung den Oberbau und blieb dann mit einer Schräglage von etwa 80° auf der Stützmauer liegen. Dabei wurde der Kessel erheblich deformiert, es trat jedoch kein Gefahrgut aus.

Abbildung 12 Auf Stützmauer liegende Wagen 4 und 5; Wagen 3 bereits geborgen (Quelle ÖBB)

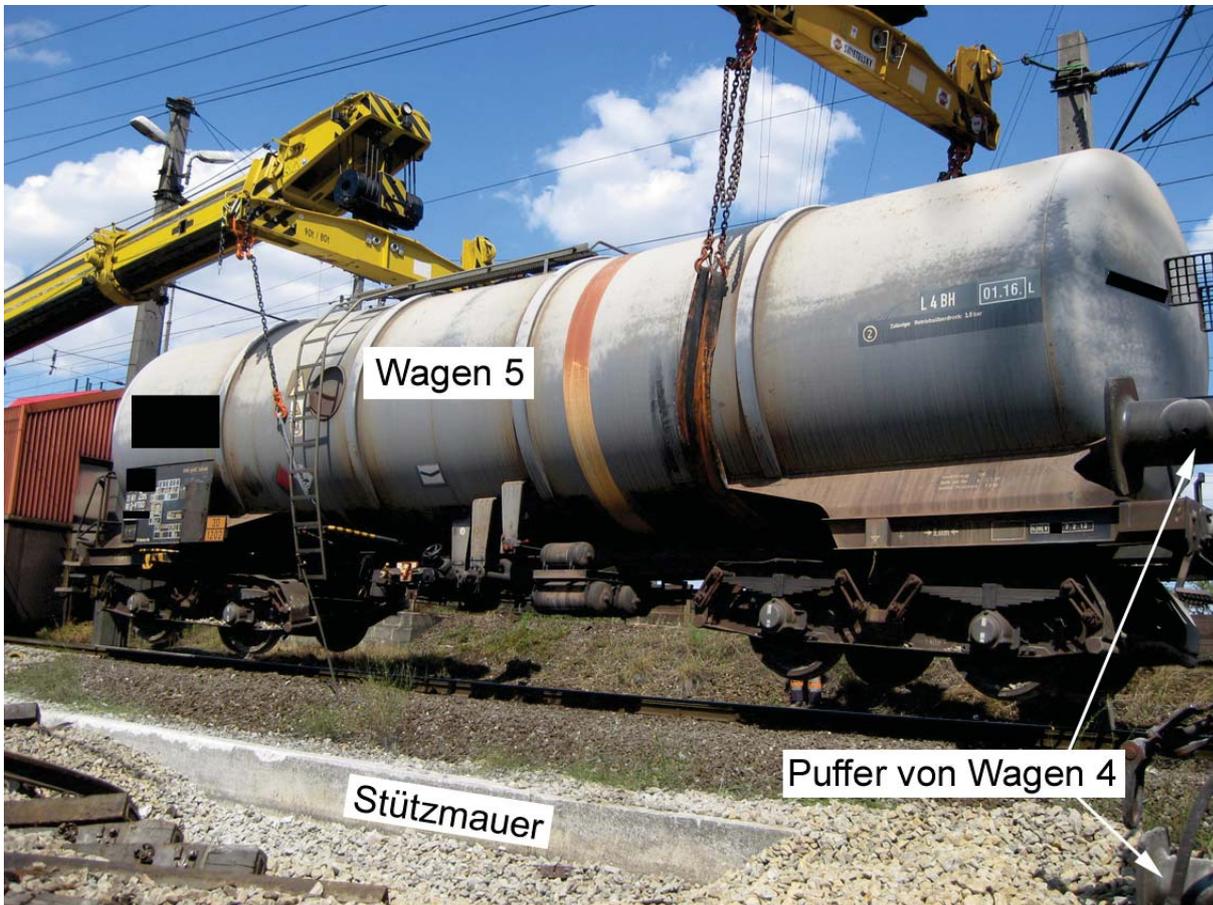
Der Wagen 5 wurde vom Wagen 4 im zerstörten Oberbau nach links gezogen, kippte dabei ebenfalls um, schrammte auf der niedrigen Stützmauer des Nachbargleises entlang und kam dann mit dem Kessel auf dieser zu liegen (ca. 60° Schräglage). Es trat kein Gefahrgut aus.

Abbildung 13 Bergung von Wagen 5 (Quelle ÖBB)

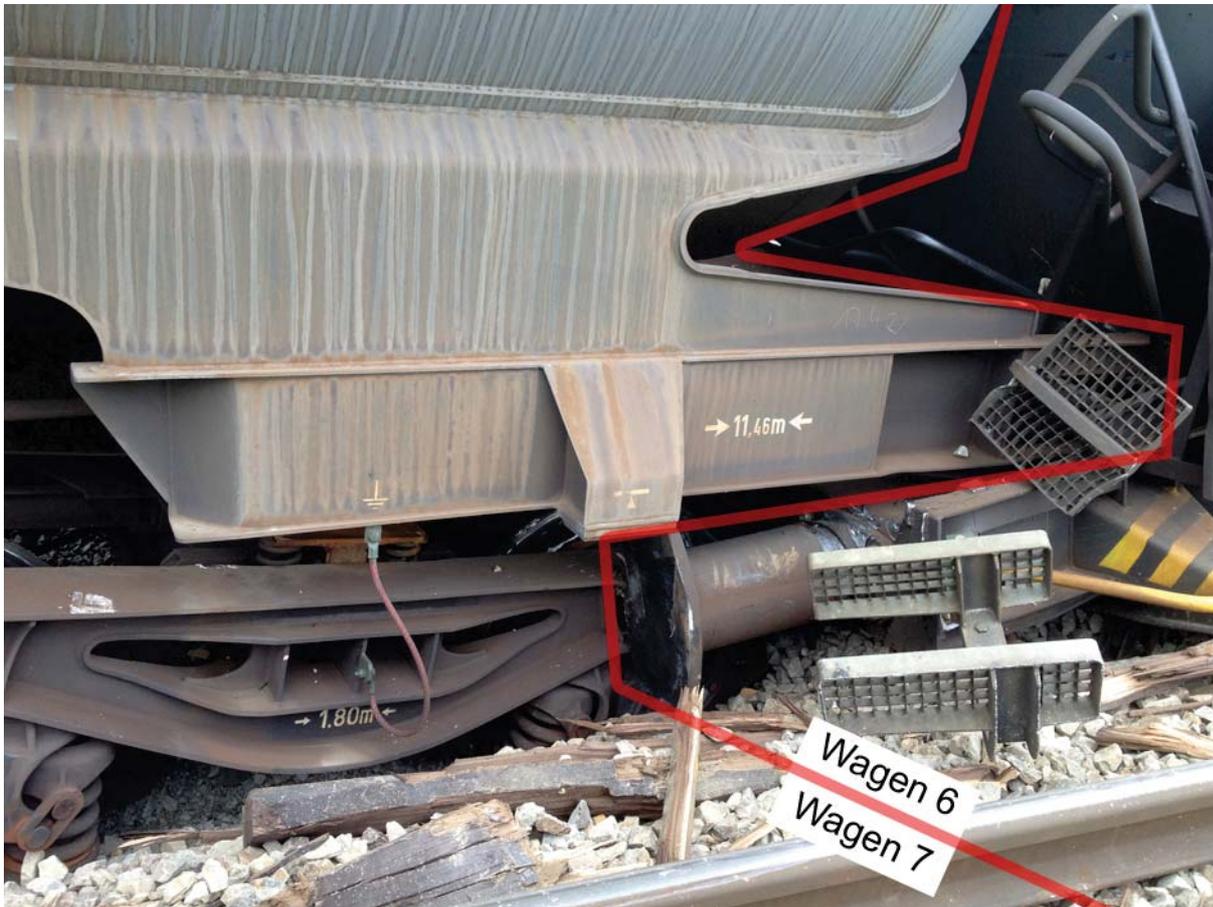
Der Waggon 6 wurde vom Waggon 5 nach links gezogen, neigte sich jedoch nur mehr gering und wies nach dem Stillstand eine leichte Schräglage nach links auf (ca. 10°). Es trat kein Gefahrgut aus.

Abbildung 14 Verkeilte Wagen 6 und 7 (Quelle ÖBB)

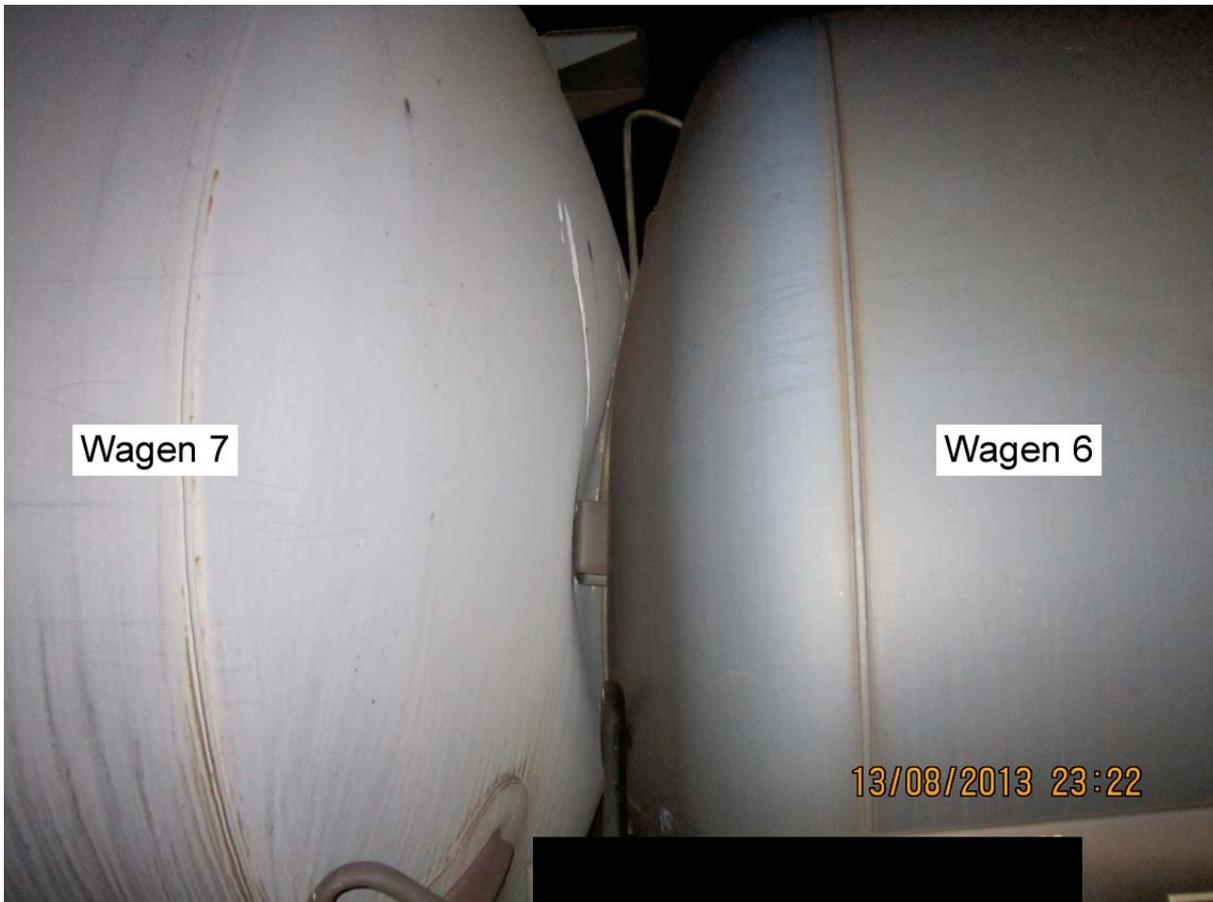
Der Wagen 7 blieb aufrecht auf dem zerstörten Oberbau stehen. Durch die Schräglage von Wagen 6 (ausgelöst durch das Umkippen der Wagen 4 und 5) verloren die Puffer der Wagen 6 und 7 den Kontakt zueinander. Die Pufferbrüst von Wagen 7 verkeilte sich durch die eingeleitete Schnellbremsung mit dem Unterstell von Wagen 6, wodurch es zu einer mechanischen stirnseitigen Verformung des Kessels kam. Es trat jedoch kein Gefahrgut aus.

Abbildung 15 Kontakt der Ladegutbehälter der Wagen 6 und 7 (Quelle SUB)

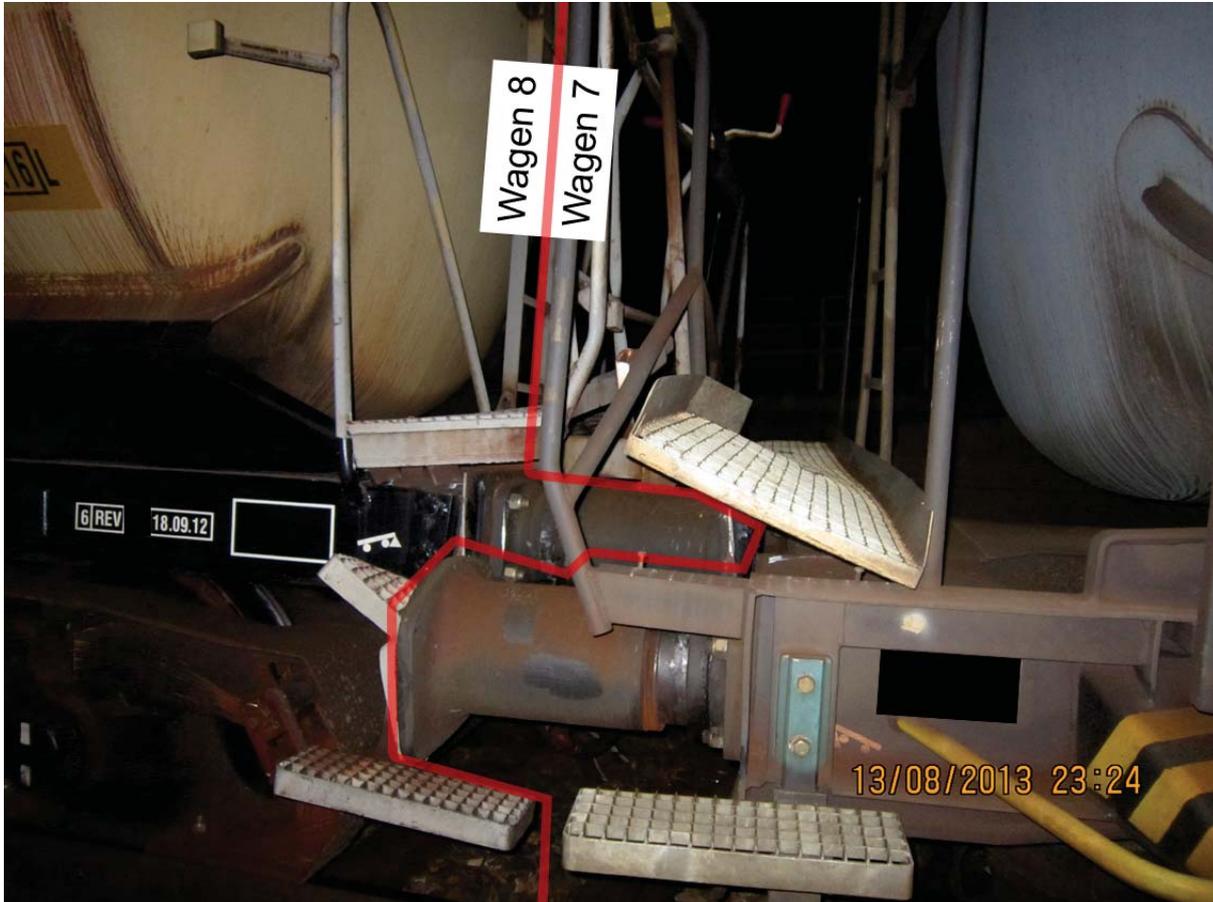
Der Wagen 7 hatte auf dem zerstörten Oberbau keine Spurführung mehr und wurde seitlich nach rechts versetzt. Dadurch verloren die Puffer der Wagen 7 und 8 den Kontakt zueinander. Beim Bremsvorgang lief der Wagen 8 auf Wagen 7 auf und verkeilte sich im Bereich der Pufferbrust. Es trat kein Gefahrgut aus.

Abbildung 16 Verkeilte Wagen 7 und 8 (Quelle SUB)

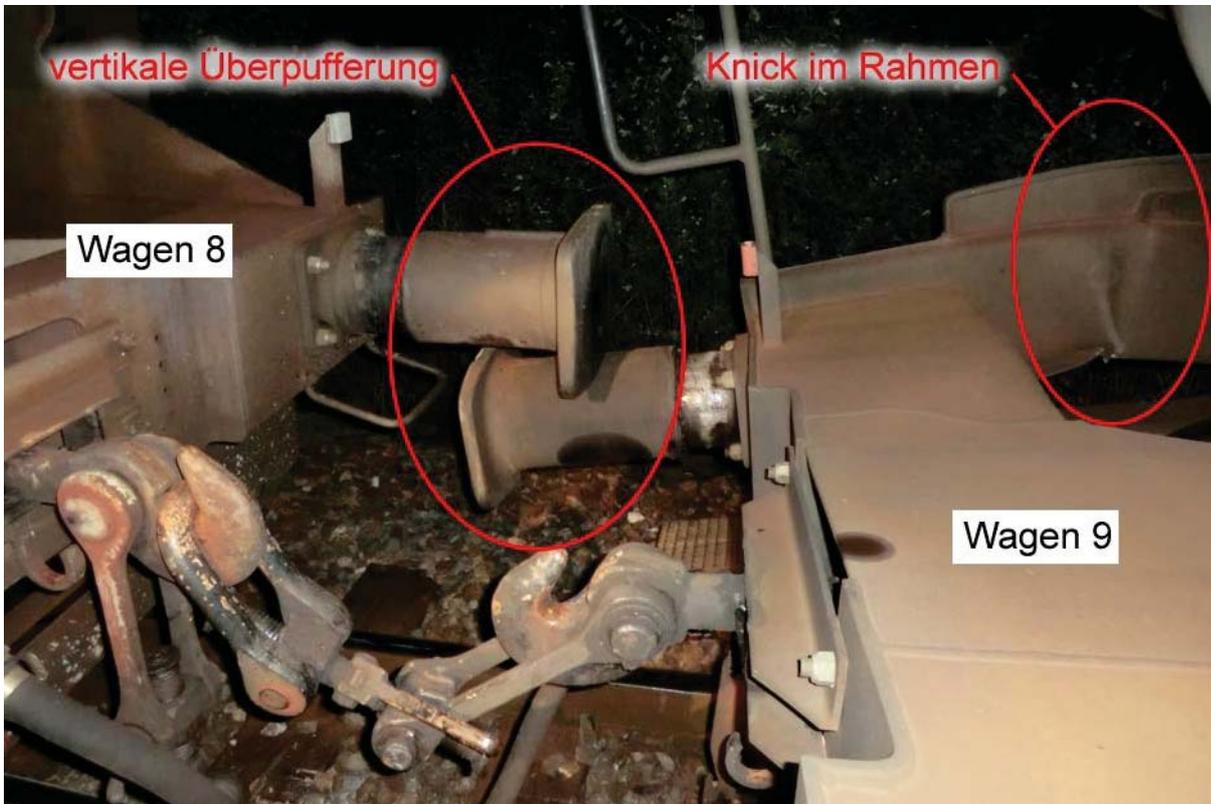
Durch senkrecht zur Fahrtrichtung aufgetretene Bewegungen von Wagen 8 kam es zu einer vertikalen Überpufferung mit Wagen 9. Dadurch knickte der Hauptrahmen von Wagen 9 stark nach unten ab (→ Abbildung 17).

Der Wagen 9 war nicht entgleist. Der rechte Puffer am Wagenbeginn schob sich jedoch durch den Bremsvorgang unter den rechten Puffer von Wagen 8. Dabei trat eine starke Verformung („Knick“) am rechten Längsträger des Rahmens von Wagen 9 auf.

Abbildung 17 Durch Überpufferung beschädigter Rahmen von Wagen 9

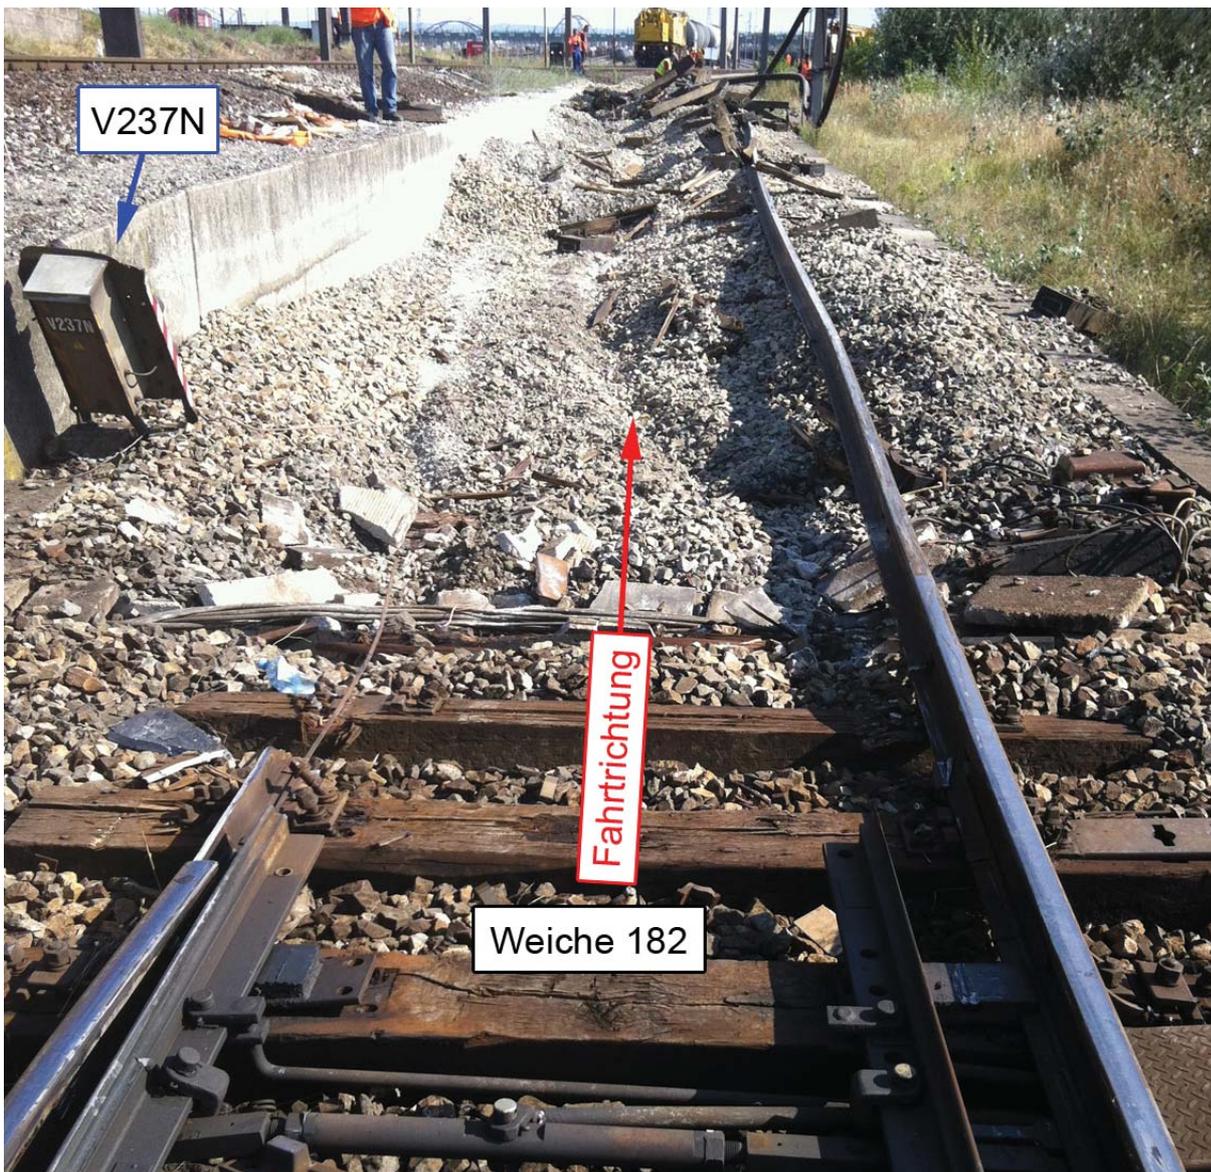
In Folge der bei diesen Vorgängen auftretenden großen Kräften wurde die Infrastruktur (Schienen, Schwellen, Signalanlagen, ...) sehr stark beschädigt. Die starken Beschädigungen des Oberbaus wurden vorrangig durch die umgekippten und noch in Vorwärtsbewegung befindlichen Wagen 4 und 5 verursacht.

Abbildung 18 Zerstörter Oberbau nach der Wagenbergung (Quelle ÖBB)

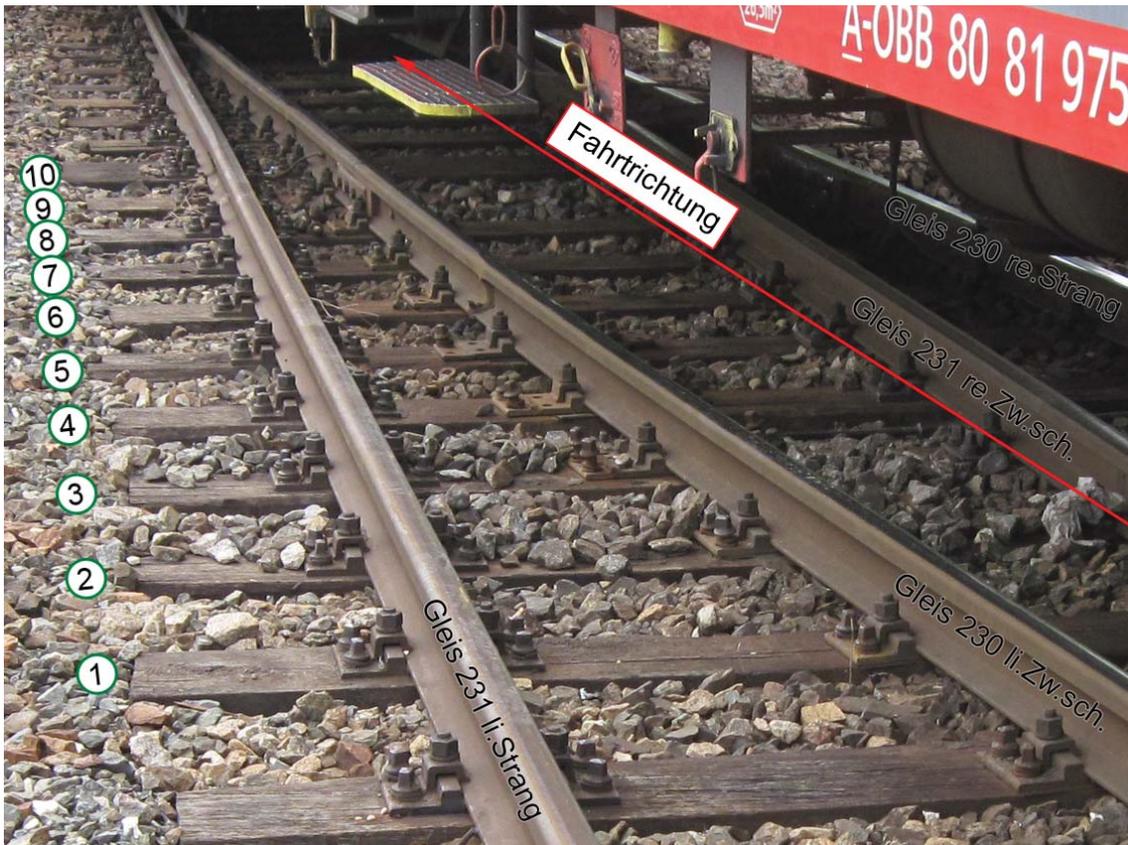
Gelockerte und teilweise fehlende Befestigungen der Schienen auf den Schwellen (siehe Abbildung 20 bis Abbildung 23) führten zu einer technisch unbestimmten Gleislage und bewirkten unter Belastung eine unzulässige Spurerweiterung im Bereich der linken Zwischenschiene von Weiche 181.

Abbildung 19 Übersicht: mangelhaft befestigte linke Zwischenschiene von Gleis 230 (Quelle ÖBB)

Die Gleislage der Zwischenschiene von Weiche 181 war mangelhaft. Gerissene Schwellenschrauben konnten die korrekte Lage der Zwischenschiene unter Belastung nicht gewährleisten.

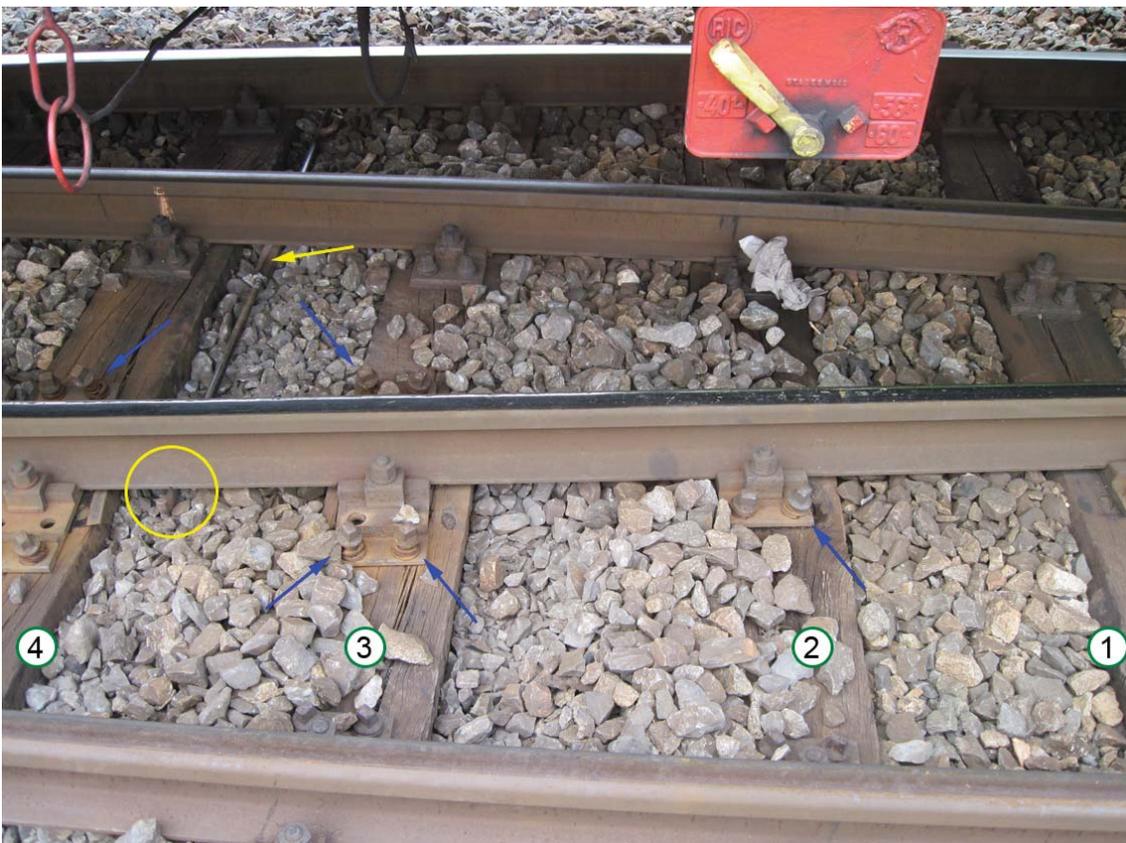
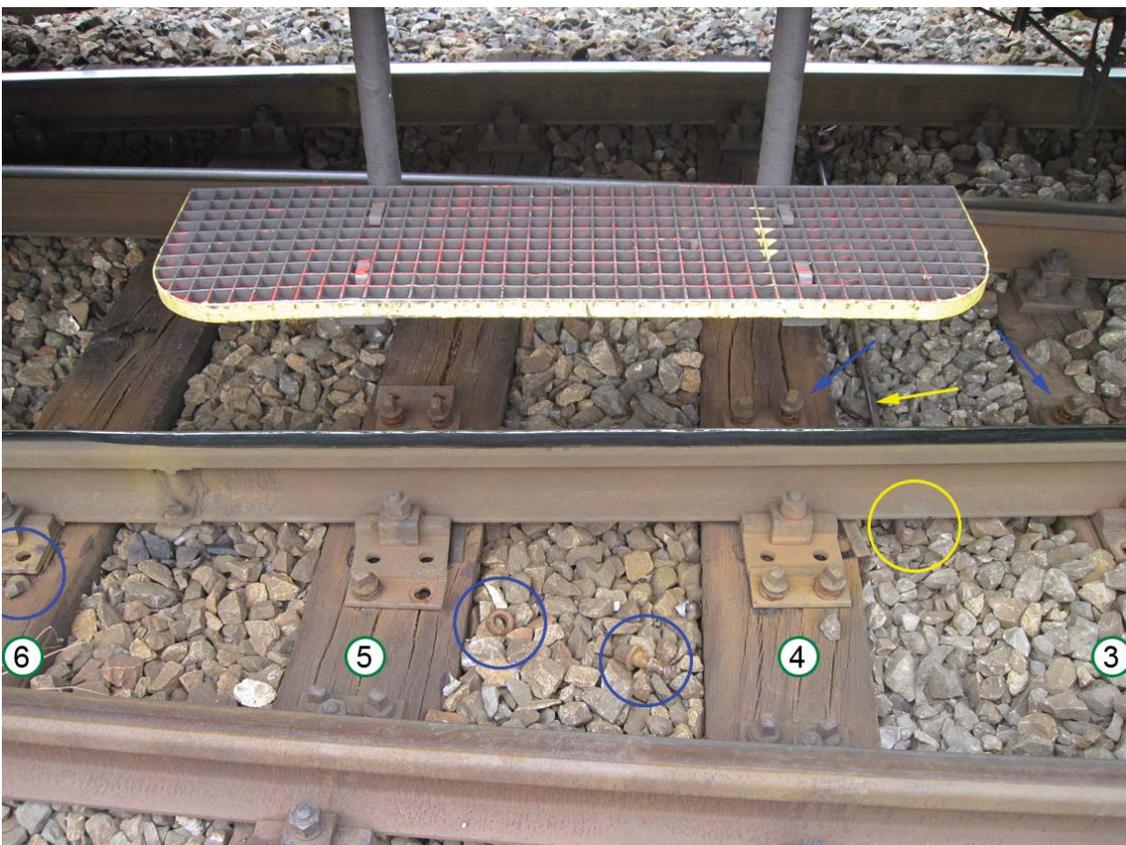
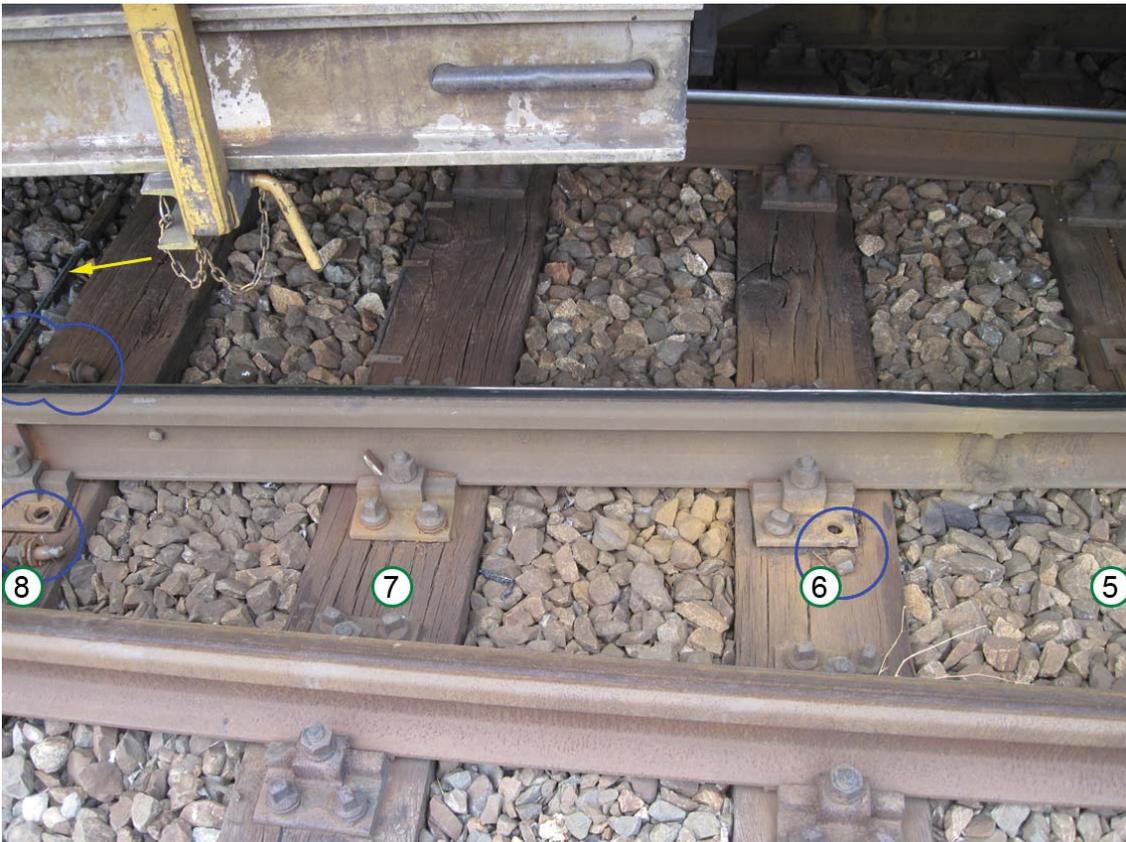
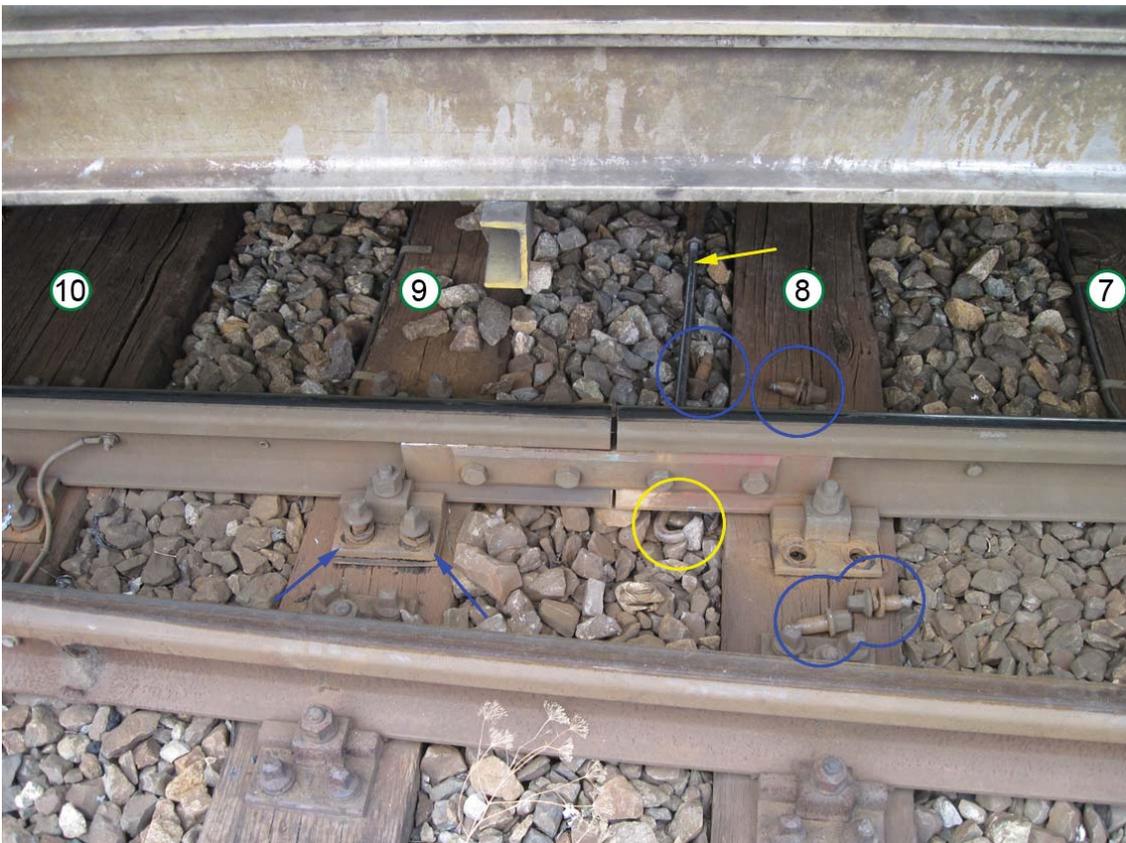
Über die Anzahl der noch teilweise in ihren Bohrlöchern steckenden, aber abgerissenen Schwellenschrauben liegen der SUB keine Informationen vor. Es ist jedoch vor allem bei den Schwellen 2, 3, 4, 5, 6, 8 und 9 anhand der vertikalen Positionen einiger Schwellenschrauben der linken Zwischenschiene von Gleis 230 zu erkennen, dass es keinen bzw. mangelnden Kraftschluss zwischen Rippenplatten und Schwellen gibt (blaue Pfeile in den vorangegangenen Abbildungen).

Bei den Schwellen 5, 6 und 8 sind bereits einige Schraubenköpfe der abgerissenen Schwellenschrauben aus den Bohrlöchern herausgesprungen, welche sich mit ihren Federringen in unmittelbarer Nähe ihrer ursprünglichen Position befinden (blau eingekreist).

Es kann jedoch nicht ausgeschlossen werden, dass zum Zeitpunkt der Entgleisung die Spurstangen noch im Eingriff waren, da jeweils im Bereich des Eingriffs der Spurstangen am Schienenfuß blanke, noch nicht angerostete Stellen sichtbar sind (gelb eingekreist). Die Spurstangen könnten vor oder während der Entgleisung losgerüttelt worden sein.

Abbildung 23 Detail: Schwellen 7 bis 10 (Quelle ÖBB)

Bei Schwelle 8 sind die gerissenen Schwellenschrauben vom Typ SS 76 besonders deutlich zu erkennen, da die abgerissenen Schraubenköpfe (teilweise noch mit Federringen) auf der Holzschwelle zu liegen gekommen sind.

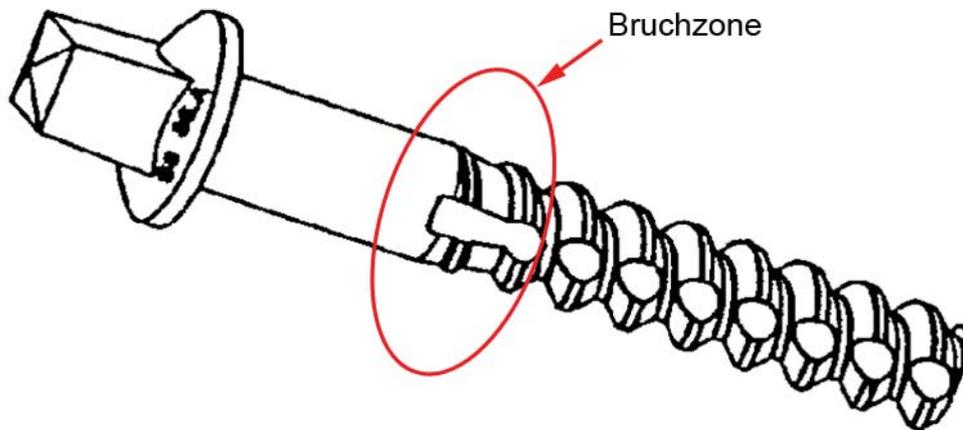
Anhand der Prinzipskizze einer Schwellenschraube (ohne Federring) und dem Bildvergleich der Schraubenköpfe bei Schwelle 8 kann man erkennen, dass die Schwellenschrauben jeweils im Bereich des Gewindeauslaufs abgerissen sind. Die im Fahrbetrieb auftretenden Scher- und Zugkräfte zwischen den Rippenplatten und den Schwellen konnten nur mehr mangelhaft bzw. gar nicht mehr aufgenommen werden.
