BREMSANSTAND DER FAHRT 13

am 17. August 2011

**Achenseebahn
Zahnradabschnitt
km 3,4**

Untersuchungsbericht

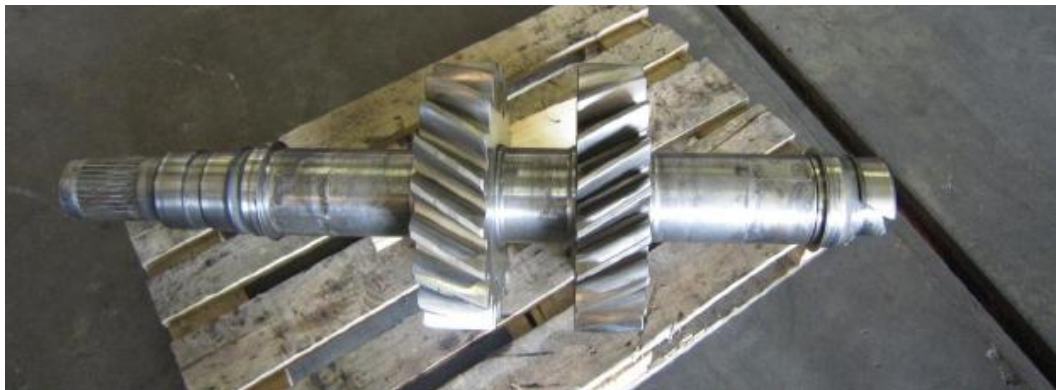
Abbildung 13 Gebrochene Vorgelegewelle – Quelle IM

Ursache für den Bruch war ein bereits länger vorhandener, nicht erkannter Dauerbruch der Vorgelegewelle.

Auf Grund der vorliegenden Ergebnisse wurde erkannt, dass es sich bei dem Schaden um einen Dauerbruch handelt, der mit einem Gewaltbruch endete. Der Ursprung des Schadens ist auf die Risse im Bruchausgangsbereich zurückzuführen.

Punkt Laufende Jahresnummer	Sicherheitsempfehlungen (unfallkausal)	richtet sich an
12.1 A-2012/030	Wiederkehrende Überprüfung der Vorgelegewellen auf Anrisse durch ein technisch anerkanntes Prüfverfahren wie z. B. durch Ultraschall-, Wirbelstrom- oder Magnetpulverprüfung. Begründung: Siehe [1]	VK
12.2 A-2012/031	Überprüfung, ob eine Übernahme der Bestimmungen der Dienstanweisung (siehe Beilage) in die DV des IM erfolgen muss. Begründung: Verhalten von Mitarbeitern.	IM
12.3 A-2012/032	Überprüfung, ob eine Entlastungsmulde analog Radatzwellen von Güterwagen gemäß UIC 513-3 erforderlich ist. Begründung: Damit der Innenring des Lagers die Oberfläche der Vorgelegewelle nicht einkerbt.	VK

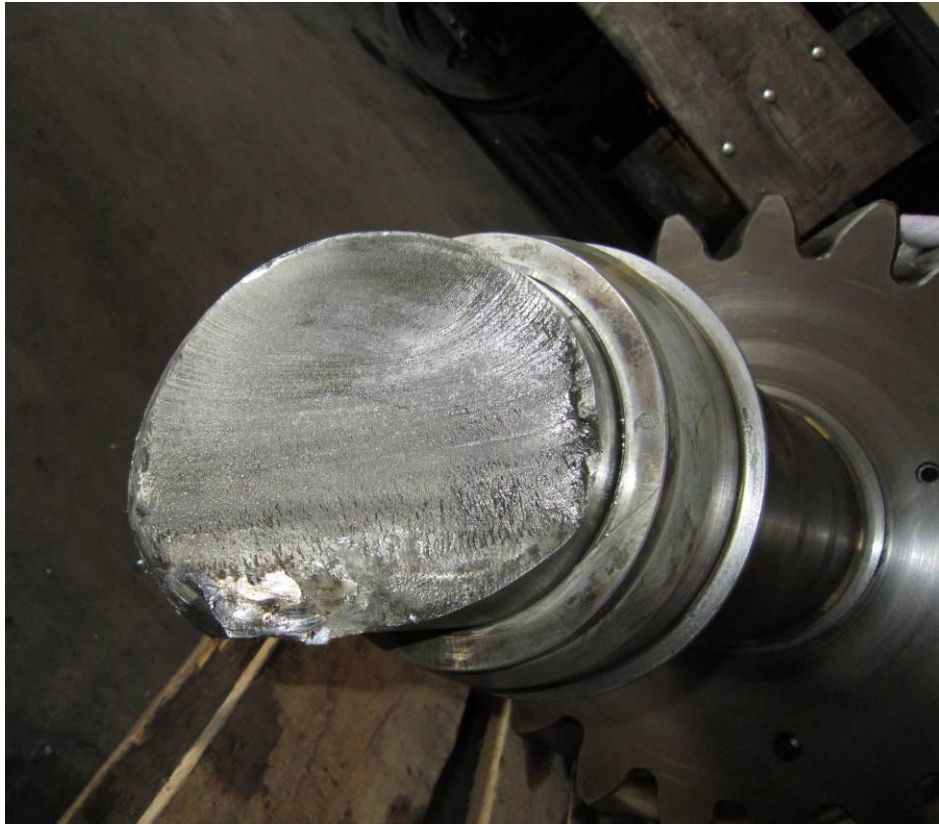
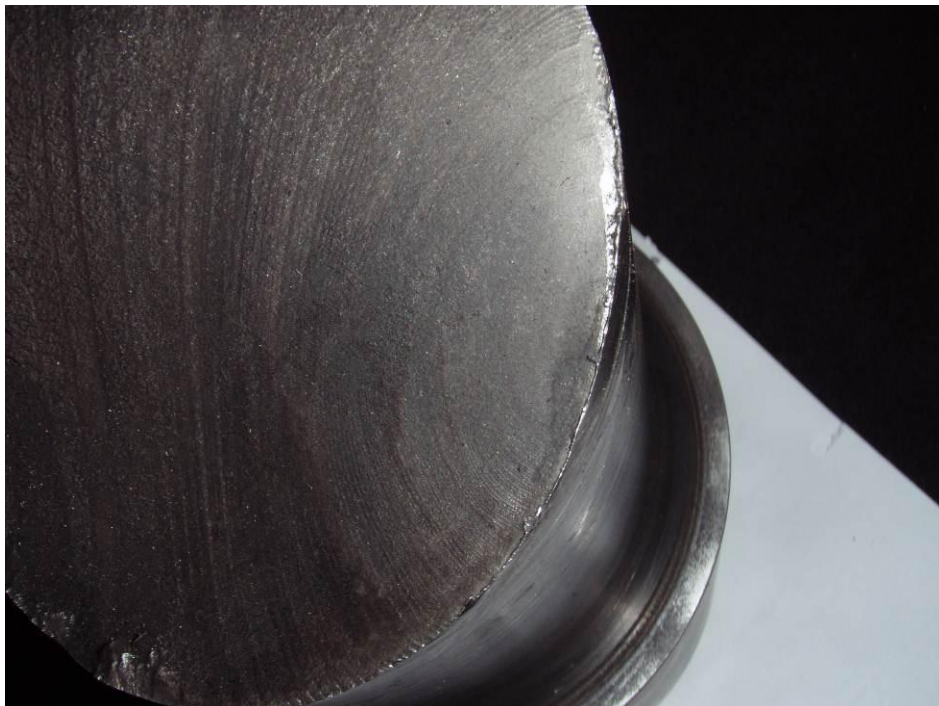
Abbildung 18 Bruchstück der Vorgelegewelle

Das Bruchstück der Vorgelegewelle zeigt einen Dauerbruch. Das Bruchstück wurde durch [1] begutachtet (siehe Beilage).

Um die Entstehung solcher Schäden frühzeitig erkennen zu können wird daher eine Überwachung derartiger Bauteile durch Rissprüfung in kontinuierlichen Intervallen dringend empfohlen.

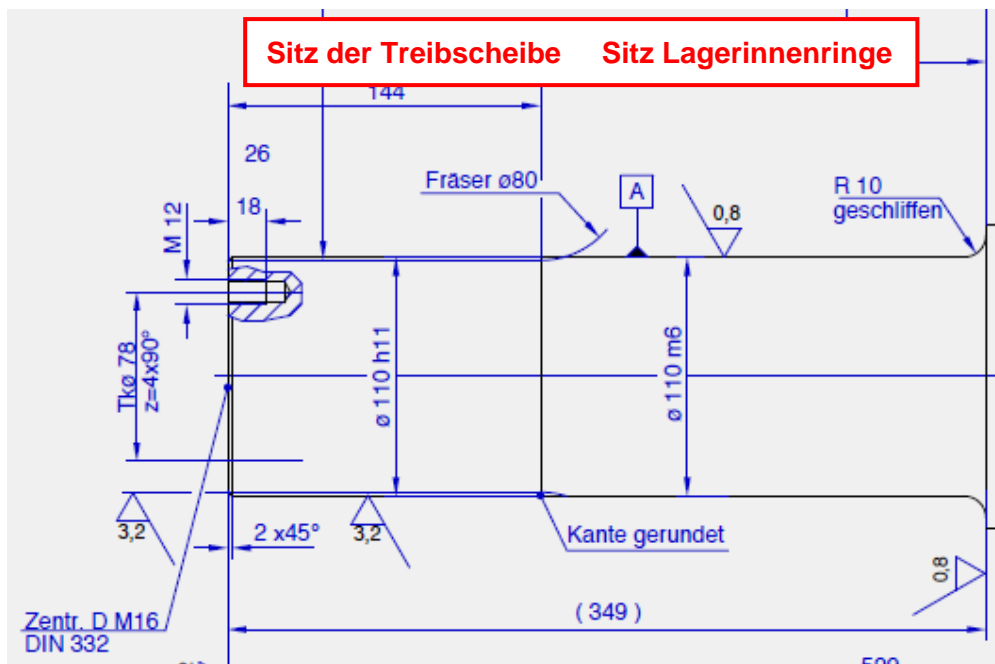
Abbildung 23 Detailansicht aus Konstruktionszeichnung der Vorgelegewelle -
Quelle IM

Eine Entlastungsmulde im Bereich des Sitzes der Lagerinnenringe wurde an der Vorgelegewelle nicht festgestellt.

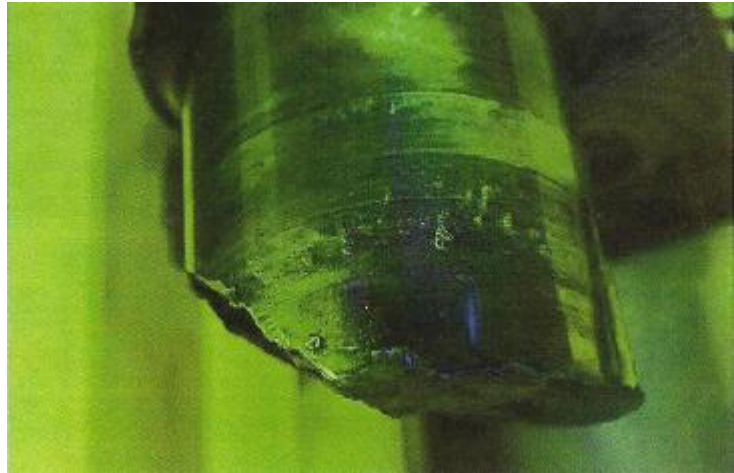
Abbildung 30 Weitere Rissanzeigen an der Mantelfläche - Quelle [1]

- 2) Mit Hilfe der Magnetpulvermethode konnten in Höhe der Bruchfläche mehrere Risse an der Mantelfläche der Vorgelegewelle erkannt werden.

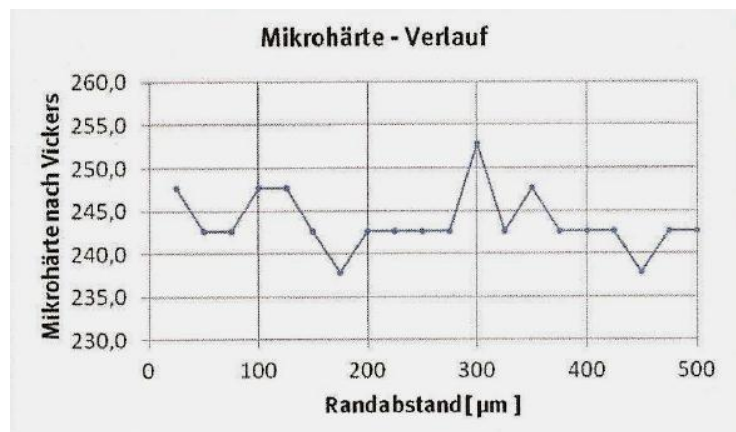
Abbildung 31 Verlauf der Mikrohärte nach Vickers - Quelle [1]

- 4) Die, von der Bruchfläche ausgehend, durchgeführte Mikrohärteprüfung ergab, dass die Härte in diesem Bereich zwischen 237,8 HV und 252,9 HV liegt. Es konnte keine wesentliche lokale Aufhärtung des Grundwerkstoffes festgestellt werden.

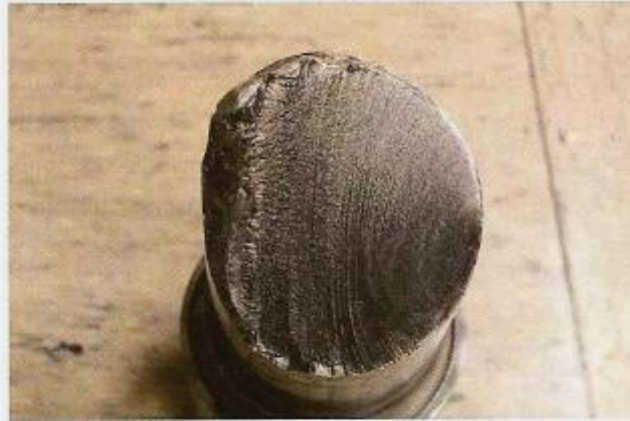
Abb. 2 Bruchfläche der Vorgelegewelle

Eine visuelle Untersuchung zeigte, dass auf der Bruchfläche deutlich der Bruchausgang erkennbar ist. Wie in Abbildung 2 zu sehen ist, zeigen die Rastlinien an, dass der Bruchausgangsbereich im Bereich der Mantelfläche der Welle lag. Auf der Bruchfläche sind deutliche die Rastlinien erkennbar die sich von diesem Bereich ausbreiten. Die Ausbreitung der Rastlinien ist typisch für einen Dauerbruch. Das endgültige Versagen des Bauteils trat durch einen Gewaltbruch ein, wie durch den deformierten Auslauf der Bruchfläche zu sehen ist.

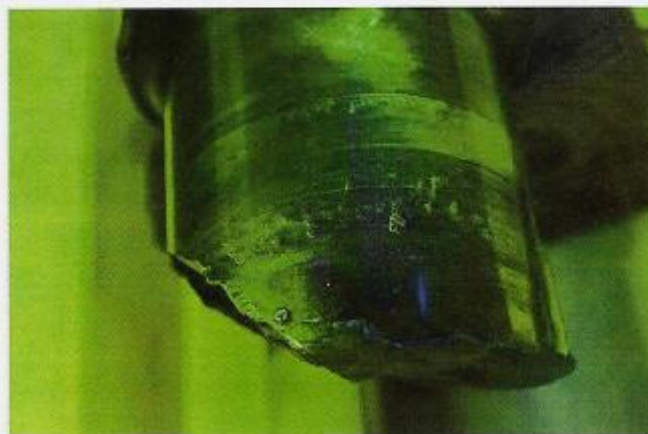
Abb. 3 Anzeigen unter UV-Licht

Nachdem bei der visuellen Untersuchung der Bruchausgangsbereich lokalisiert wurde, wurde eine Rissprüfung an der Vorgelegewellen-Mantelfläche durchgeführt. Für die Oberflächenrissprüfung wurde die Magnetpulvermethode gemäß ÖNORM EN ISO 9934-1 (Zerstörungsfreie Prüfung – Magnetpulverprüfung, Ausgabe: 2004-06-01) mit einer Magnetbank der Bauart Tiede angewendet. Unter Anwendung einer UV-Lampe wurden an der Mantelfläche der Welle am Umfang deutliche Anzeigen erkannt, die in der Höhe der Bruchfläche am Umfang verteilt waren und als Risse bewertet wurden. Die Anzeigen unter UV-Licht sind in Abbildung 3 dargestellt.

- 2) Mit Hilfe der Magnetpulvermethode konnten in Höhe der Bruchfläche mehrere Risse an der Mantelfläche der Vorgelegewelle erkannt werden.
- 3) Bei der Mikroskopischen Untersuchung des Bruchausgangsbereiches war eine lokale Vorschädigung des Bauteils in Form von Rissen mit Risstiefen von bis zu 0,27 mm sowie zahlreiche Mikrorisse mit einer Tiefe von bis zu 0,023 mm zu erkennen. Es konnten keine Unregelmäßigkeiten im Gefüge erkannt werden.

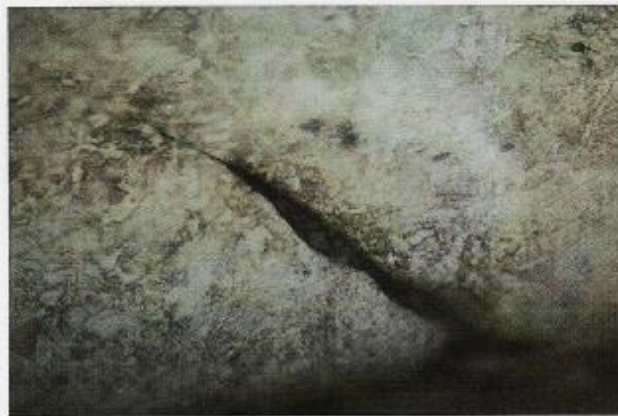
Abb. 4 Von der Mantelfläche ausgehender Riss (Vergrößerung 520-fach)

Bei der mikroskopischen Untersuchung der Mantelfläche wurde ein Riss erkannt, der in der Nähe der Bruchfläche von der Mantelfläche der Welle ausgeht. Dieser Riss ist in der folgenden Abbildung 4 dargestellt. Die Tiefe des Risses betrug 0,27 mm.

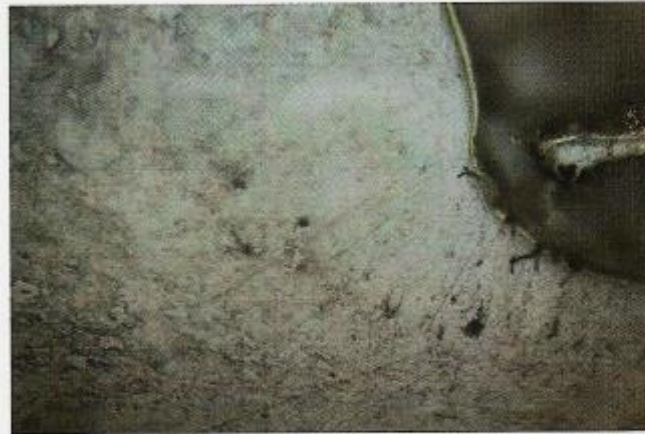
Abb. 5 Mikrorisse im Bruchausgangsbereich

Bei der mikroskopischen Untersuchung des Ausgangsbereiches der Bruchfläche wurden Mikrorisse erkannt. Die Mikrorisse im Bruchausgangsbereich haben eine Tiefe von 0,010 mm bis 0,023 mm. Die Mikrorisse sind in Abbildung 5 dargestellt.

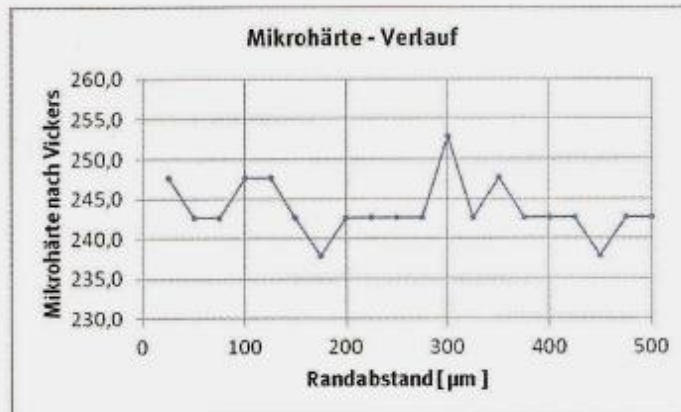
Diagramm 1: Mikrohärteverlauf

- 4) Die, von der Bruchfläche ausgehend, durchgeführte Mikrohärteprüfung ergab, dass die Härte in diesem Bereich zwischen 237,8 HV und 252,9 HV liegt. Es konnte keine wesentliche lokale Aufhärtung des Grundwerkstoffes festgestellt werden.
