- a) BRUCH einer
RADSATZWELLE bei
ZUG 45043 und
b) ENTGLEISUNG des WAGENS
beim anschliessenden
VERSCHUB**

am 9. Dezember 2010

- Österreichische Bundesbahnen
a) Strecke 11601 zwischen Süssenbrunn
und Stadlau und
b) Stecke 11801 Wien Zvbf**

**BUNDESANSTALT FÜR VERKEHR
Unfalluntersuchungsstelle des Bundes
Fachbereich Schiene
Untersuchungsbericht**

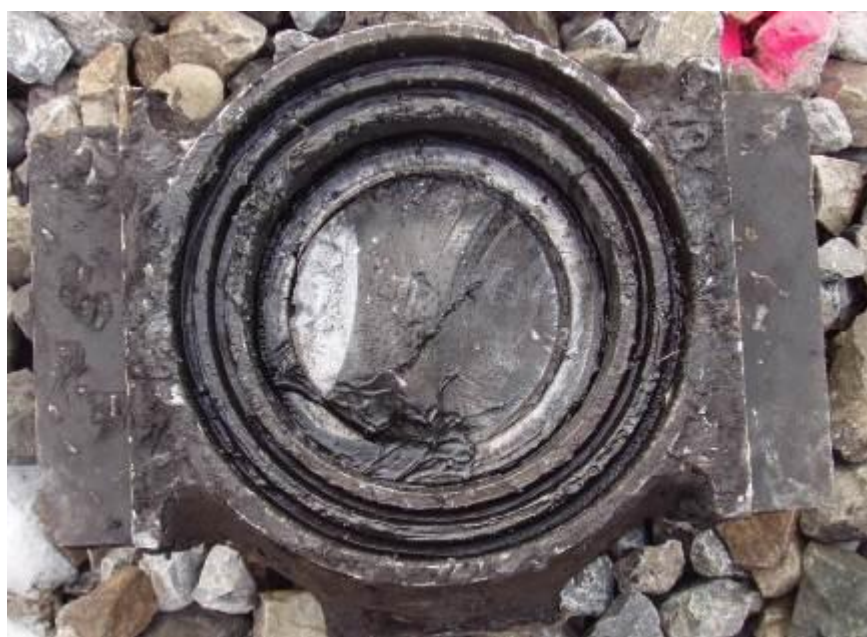
Abbildung 10 Bruchstück im km 14,398

Am 9. Dezember 2010 verkehrte Z 45043 (bestehend aus Tfz 1116 198-1 und 23 Wagen) von Bf Breclav Pred (CZ) nach Wien Zvbf. Nach dem Einfahrsignal von Bf Süssenbrunn kam es infolge einer unzureichenden Geschwindigkeitsabsenkung zu einer PZB-Zwangsbremung. Nach Rücksprache mit dem Bf Süssenbrunn durfte Z 45043 seine Fahrt fortsetzen. Zwischen Bf Süssenbrunn und Bf Stadlau kam es im geraden Gleis auf der freien Strecke zu einem Bruch der Radsatzwelle beim 5. Wagen (2. Radsatz des Kesselwagens 33 51 786 7 237-4) beladen mit 51 t Gefahrgut (KOHLENSTOFFDISULFID, Gefahrennummer 336, UN Nr. 1131). Dieser Vorfall ereignete sich um ca. 17:51 Uhr vor km 14,400. (Der in Fahrtrichtung rechte abgebrochene Achsstummel und das dazugehörige Achslager wurden am Folgetag im km 14,398 aufgefunden und von der UUB sichergestellt.)

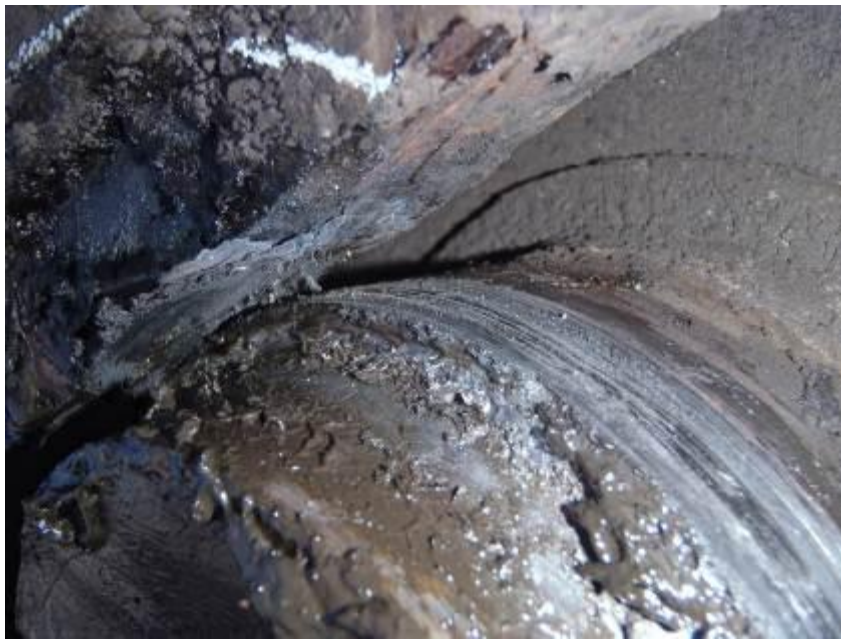
Abbildung 11 Abstützung des Drehgestells am Notschenkel - Quelle IM

Z 45043 fuhr ab der Bruchstelle noch ca. 12 km durch zum Teil dicht besiedeltes Stadtgebiet von Wien bis in den Bf Wien Zvbf. Dabei stützte sich das Drehgestell am Notschenkel und am Schaft der Radsatzwelle ab.

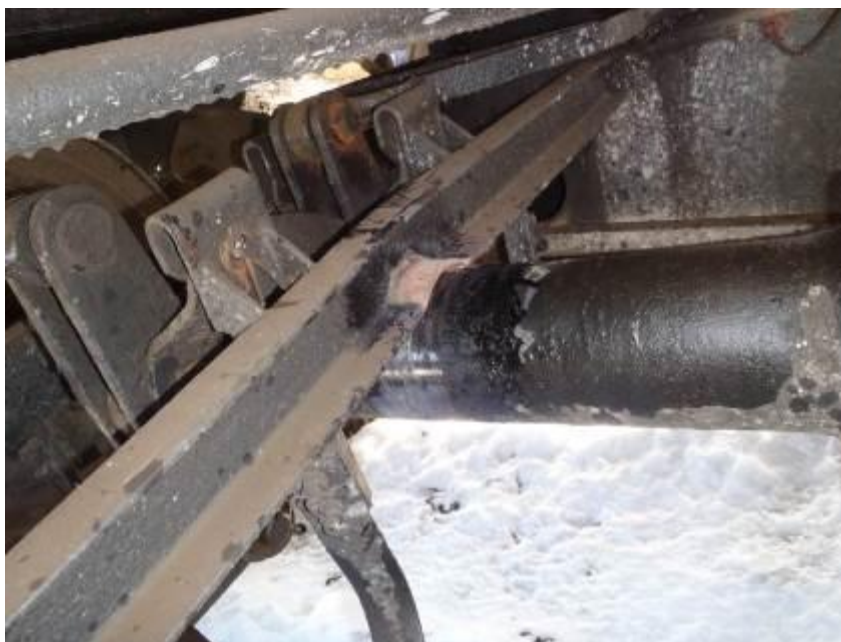
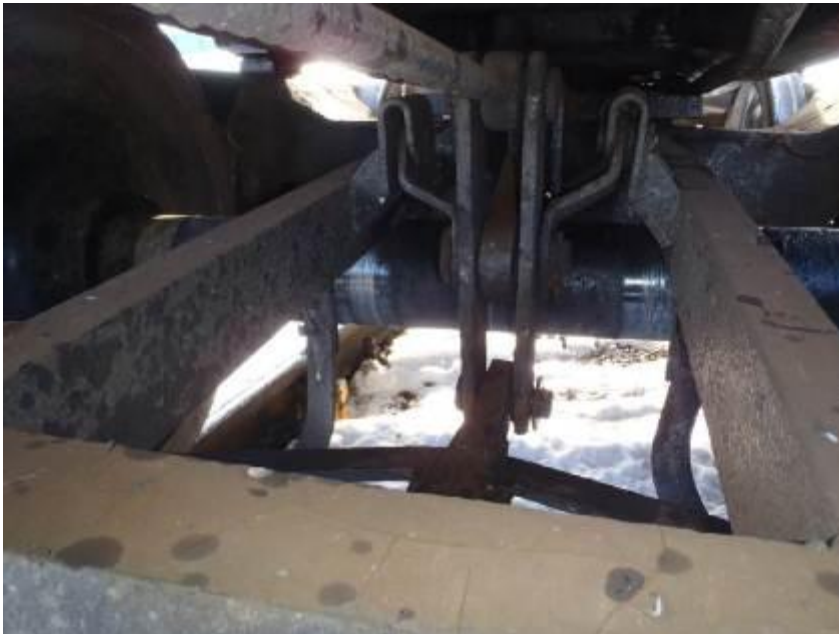
Durch die Reibung kam es zu einer massiven Wärmeentwicklung und Verformung der mittleren Längsträger des Drehgestells.

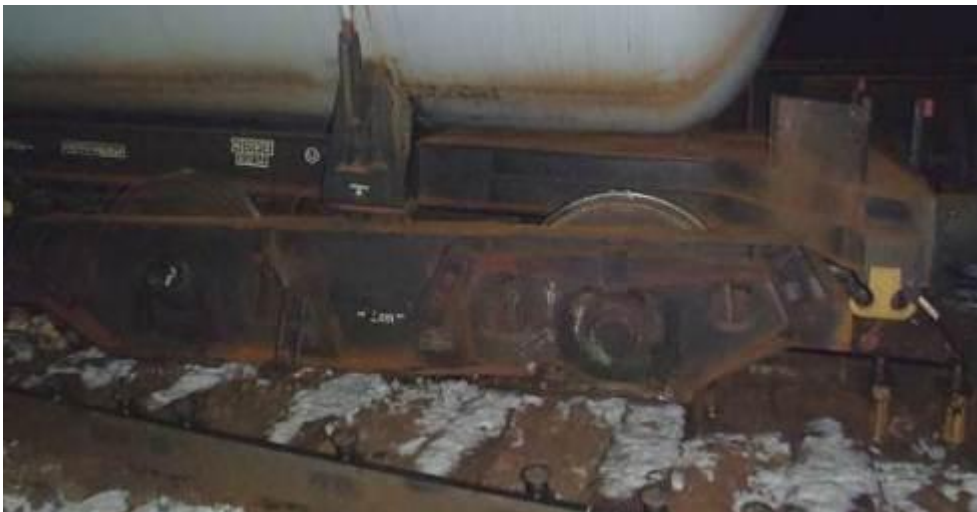
Abbildung 15 Vorlaufendes Drehgestell - Ansicht von rechts - Quelle IM

Beim Abrollen der Wagengruppe 2 entgleiste um 19:24 Uhr der 5. Wagen aus Z 45043, Kesselwagen 33 51 786 7 237-4 mit dem zweiten Radsatz des vorlaufenden Drehgestells auf der Weiche 201 (gegen die Spitze befahren), auf der Zungenschiene ca. 120 cm nach der Weichenspitze nach links.

Der erste Radsatz des Drehgestells entgleiste ca. 8 m nach der Weichenspitze ebenfalls nach links. Die Wagengruppe 2 mit dem entgleisten Wagen kam nach ca. 80 m zum Stillstand.

Stark beschädigtes Drehgestell des betroffenen Kesselwagens.

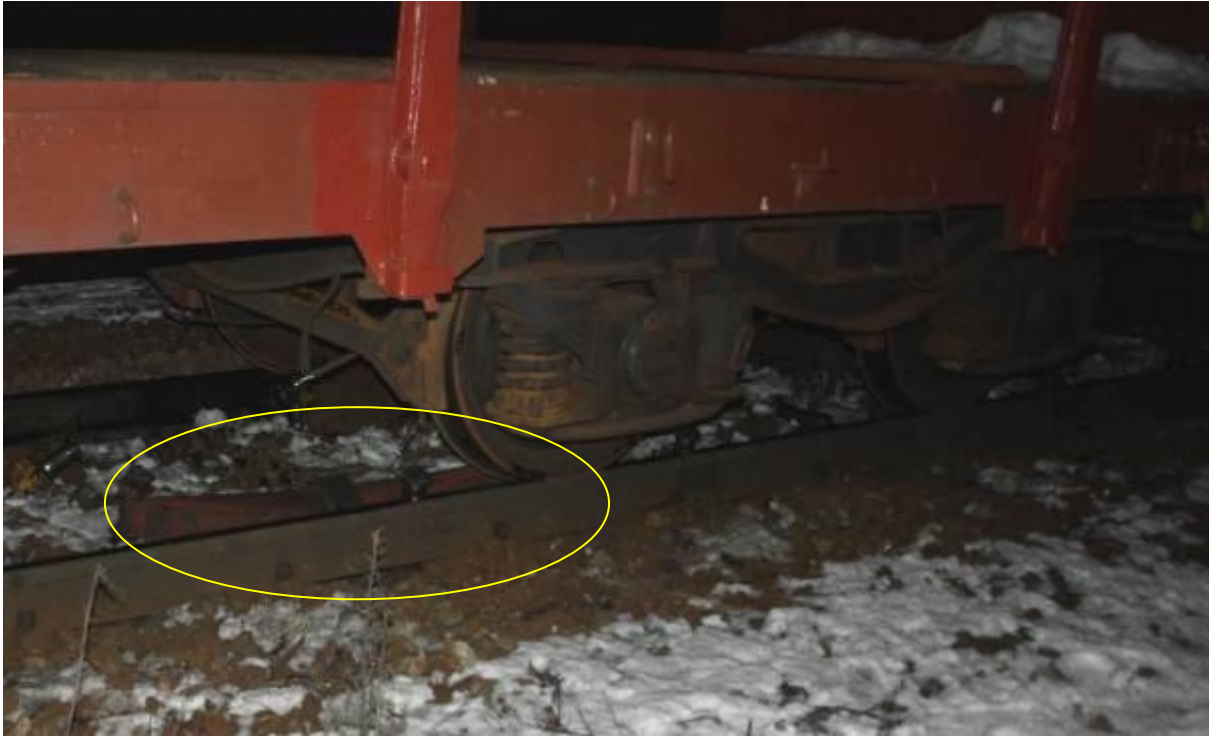
Abbildung 18 Fundstelle Blatttragfeder des entgleisten Kesselwagens - Quelle RU

Die in Fahrtrichtung rechte Blatttragfeder des zweiten Radsatzes des entgleisten RID-Kesselwagens wurde unter dem danach abgerollten und aufgelaufenen, nicht entgleisten Wagen 31 83 391 8 514-8, Type Rgs zwischen den Schienen aufgefunden.

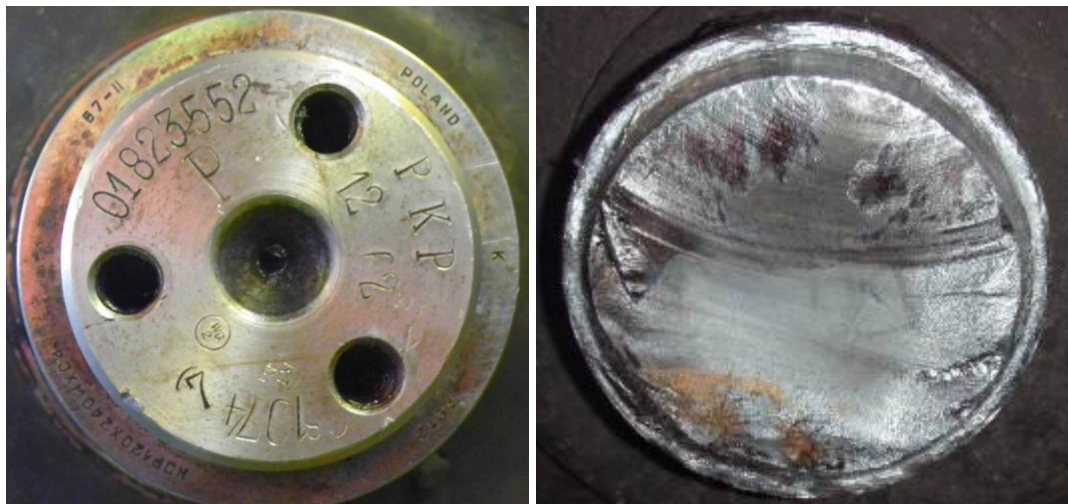
Abbildung 35 Rest der Radsatzwelle – B-Seite – Stirnseite – Bruchfläche Quelle ÖIH

Die eingeschlagene Nummer 01823552 auf der B-Seite ist mit der des Radsatz-Datenbandes identisch. Der Buchstabe P weist auf prewo (=rechts) hin. Das Herstellungsjahr (vermutlich erste Montage) wird mit 12 62 = Dezember 1962 angegeben.

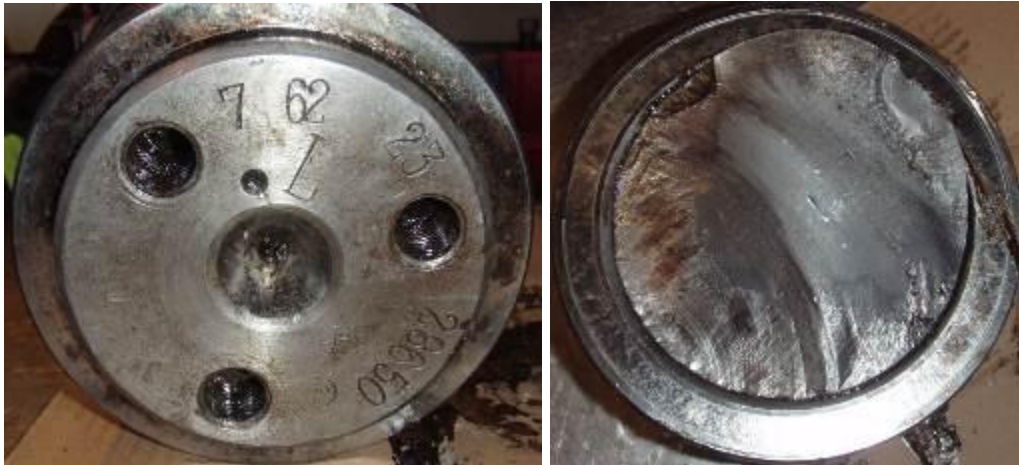
Abbildung 36 Bruchstück (Achsschenkel) A-Seite – Stirnseite - Bruchfläche

Der Buchstabe L auf der A-Seite weist auf lewo (= links) hin.
Das Herstellungsjahr wird mit 7 62 = Juli 1962 angegeben.

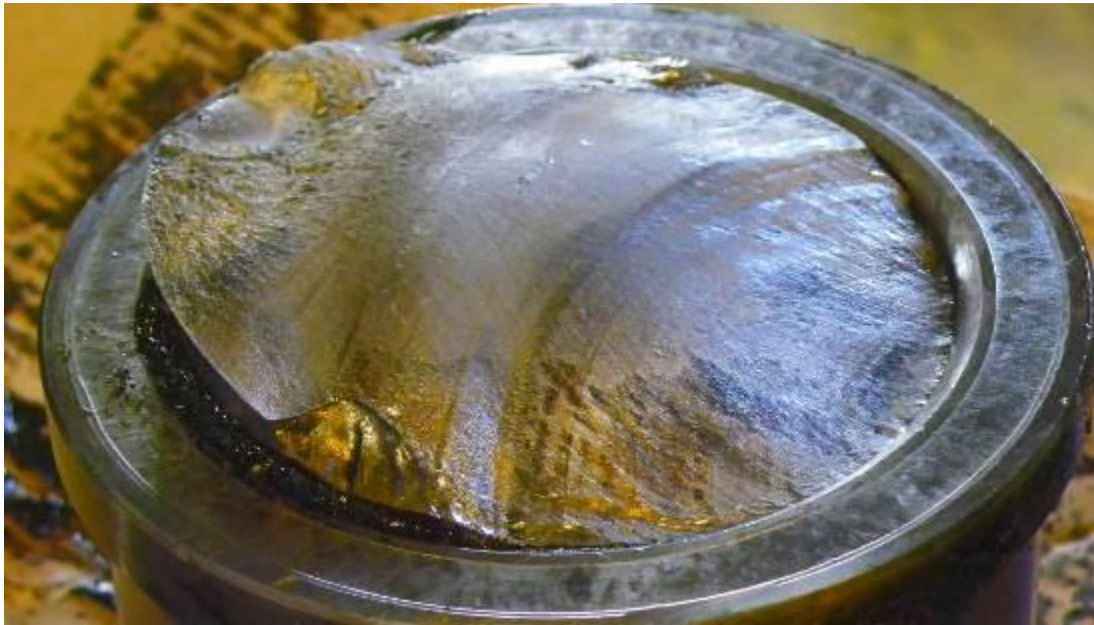
Abbildung 38 Bruchstück (Achsschenkel) A-Seite - Bruchfläche - Quelle RU

Keine Korrosion am Bruchausgang feststellbar

Der Bruch hat makroskopisch das typische Aussehen eines Bruches zufolge Umlaufbiegung mit geringer Nennbelastung, da der Restgewaltbruch nur etwa 15 % der Bruchfläche ausmacht. Am Rissausgang hat sich zunächst von einem kleinen, punktartigen Bereich eine halbkreisförmige Anrisslinse gebildet, was nur durch ein sehr lokales Spannungsfeld erklärt werden kann, welches an dieser Stelle gewirkt hat. Der Riss breitet sich über einen langen Zeitraum langsam aus, was an hundert, in sehr regelmäßigen Abständen folgenden Rastlinien und einer durchgehend relativ glatten Bruchfläche abzuleiten ist. Erst im letzten Drittel wird die Bruchstruktur deutlich rauer, was mit einem zunehmend rascherem Rissfortschritt gleichzusetzen ist.

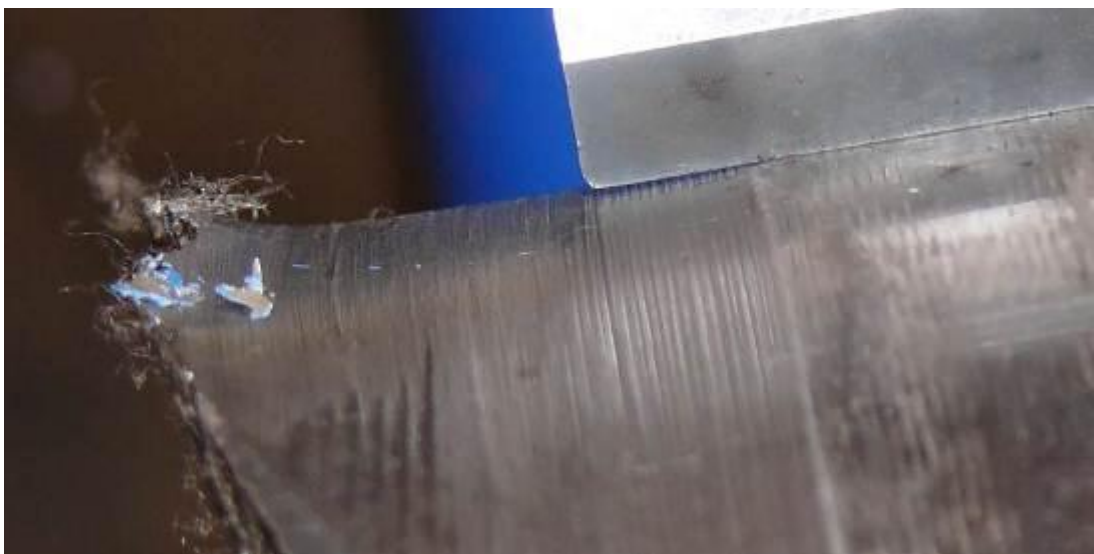
Abbildung 39 Bruchstück (Achsschenkel) A-Seite - Entlastungsmulde - Quelle ÖIH

In der vorstehenden Abbildung lässt sich das Vorhandensein einer Entlastungsmulde erkennen. Diese ist mit an Sicherheit grenzender Wahrscheinlichkeit erst nach Herstellung angebracht worden.

Das nachträgliche Einbringen der Entlastungsmulde, wie sie nach UIC 515-3 vorgesehen ist, hat keinen Einfluss auf die Entstehung des Bruches gehabt.

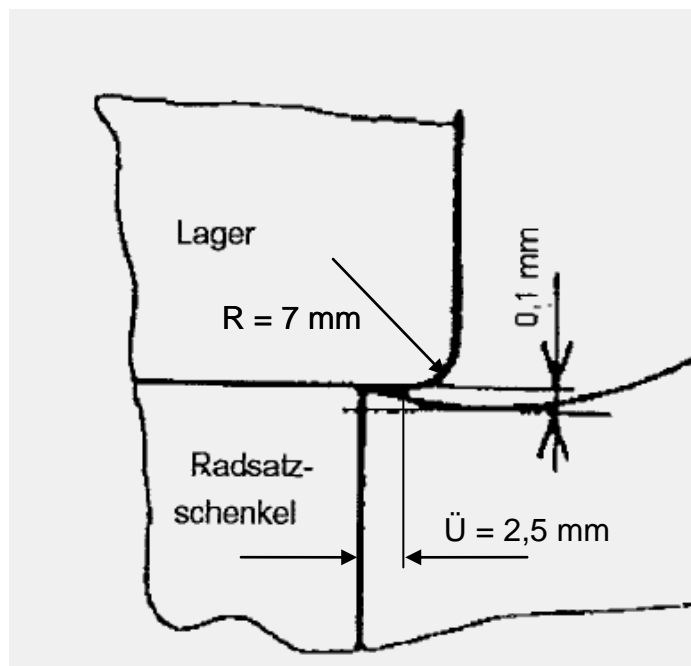
Abbildung 40 Überlappung des Innenringes an der Entlastungmulde - Quelle ÖIH

Vom ÖIH wurden der Radius des Innenringes $R = 7 \text{ mm}$ und das Überlappungsmaß $\ddot{U} = 2,5 \text{ mm}$ gemessen.

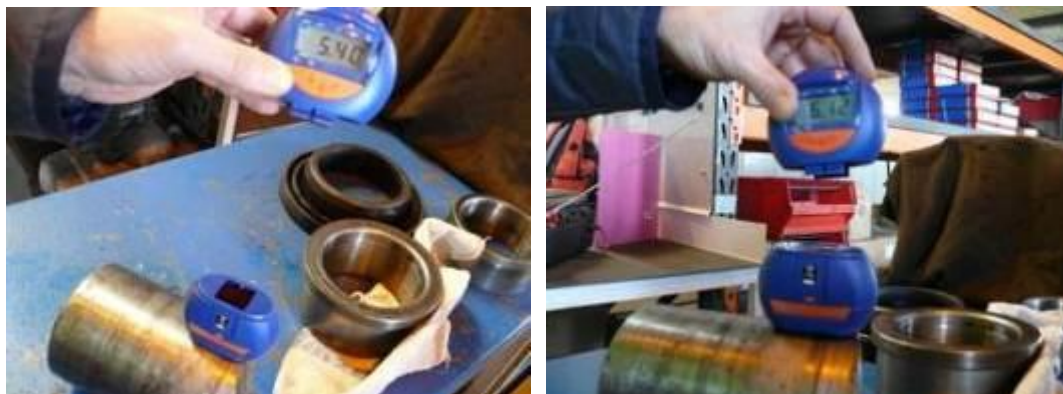
Abbildung 41 Bruchstück (A-Seite) Oberflächenrauigkeit - Quelle ÖIH

Die gemessene Oberflächenrauigkeit betrug $Ra = 5,4 \mu m$ und $Ra=6,12 \mu m$.

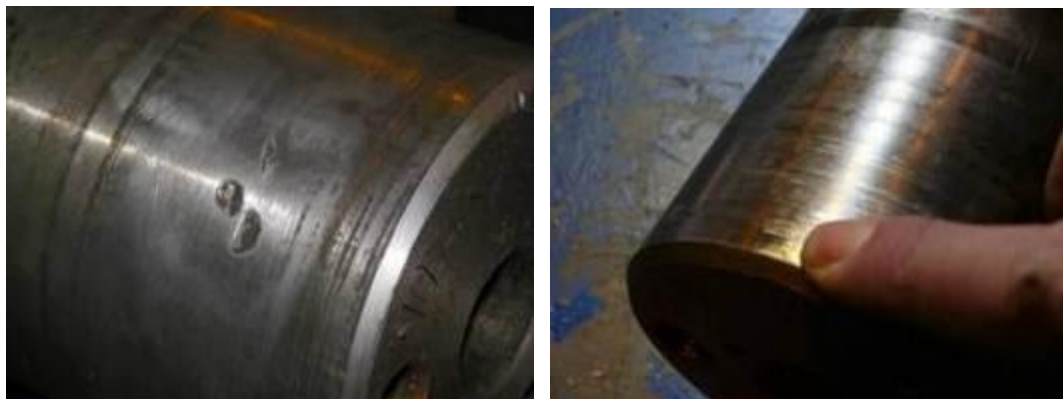
Abbildung 43 Reststück (B-Seite) - Oberflächenschäden - Quelle ÖIH

Die augenscheinlichen Oberflächenschäden beider Achsstummel entsprachen nicht den üblichen Kriterien gemäß UIC 811-2 und EN 13261.

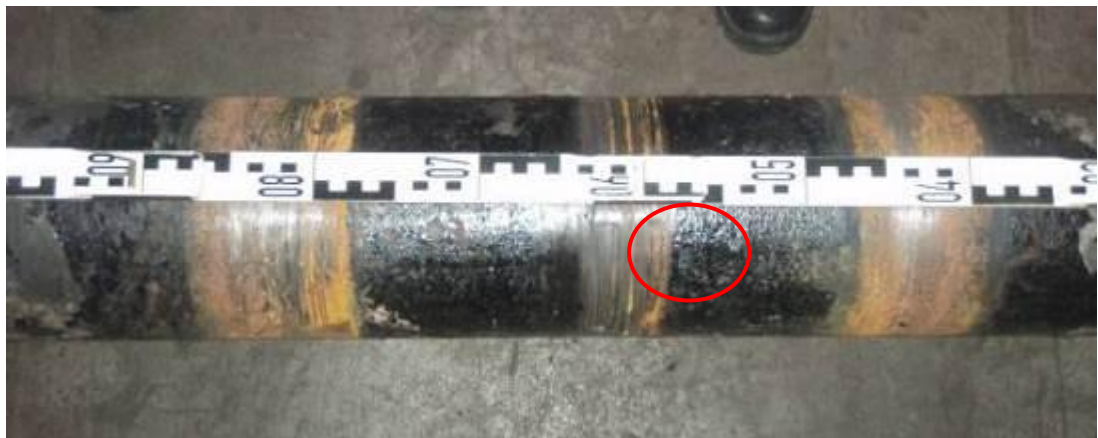
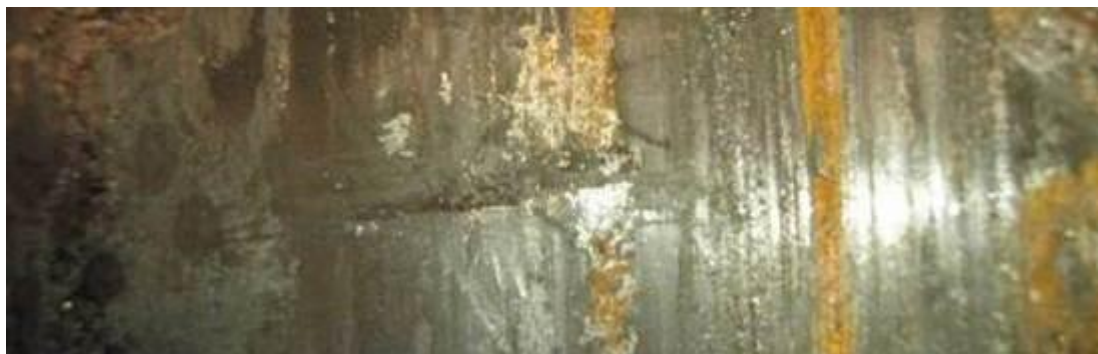
Die gebrochene Radsatzwelle entsprach nicht den Kriterien gemäß EVIC, dies bedeutet:

- *Die augenscheinlichen Oberflächenschäden beider Achsstummel entsprechen nicht den üblichen mitteleuropäischen Kriterien.*
- *Die versagte Radsatzwelle entspricht nicht den EVIC-Kriterien.*
EVIC Schadkategorie 33
EVIC Fall A (nach Feststellung sofort auszubauen)

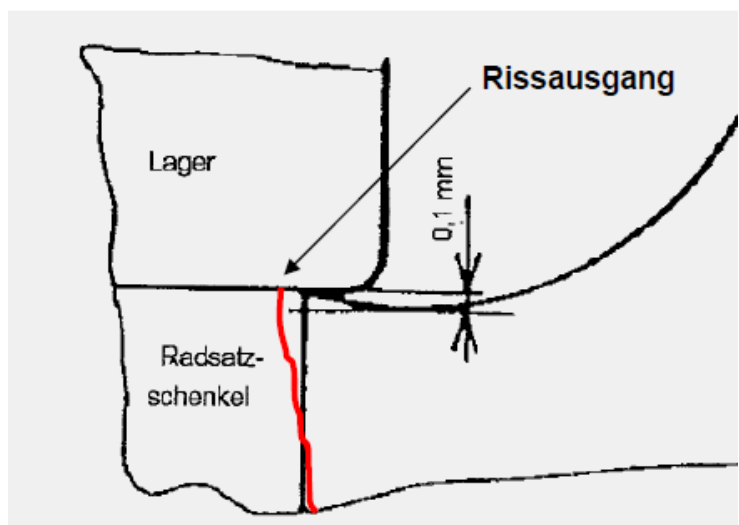
Abbildung 58 Skizze Rissausgang - Quelle [1]

Der Rissausgang liegt am Rand, aber noch unterhalb des Lagersitzes und somit eindeutig nicht im Bereich der erst nachträglich eingebrachten Entlastungsmulde (siehe Skizze rechts). Erst im Rasterelektronenmikroskop ist zu erkennen, dass die am Bruchausgang aufgeraute Oberfläche des Lagersitzes durch örtliche Druckstellen und Mikrorissbildung zu erklären ist und dass entgegen des ersten Eindrucks kein Fremdmaterial eingepresst wurde. Dieser Befund wurde auch in der metallographischen Untersuchung bestätigt.

Durch die Untersuchung der an den Rissausgang angrenzenden Wellenoberfläche konnte klar gezeigt werden, dass die aufgerauten Oberflächenbereiche, in denen keine Bearbeitungsspuren mehr vorhanden sind, durch Schwingungsreibverschleiß oder sogenanntes „Fretting“ entstanden sind. Es handelt sich dabei um eine Schädigungsform, die der Reibkorrosion ähnlich ist, bei der aber der Reibverschleiß zufolge schwingender Relativbewegung überwiegt. Die betroffenen Oberflächen sind aufgeraut mit flachen Überlappungen, die sowohl metallischer, als auch oxidischer Struktur sein können und auf der gesamten Oberfläche finden sich globulare Strukturen mit Durchmessern von 2 bis 5 µm. Die Schädigungsstruktur wurde von Engel und Klingele in der nachstehenden Graphik dargestellt. [Lothar Engel, Hermann Klingele; Rasterelektronenmikroskopische Untersuchung von Metallschäden; Carl Hanser Verlag 1982]
