Untersuchungsbericht

Sicherheitsuntersuchungsstelle des Bundes
GZ: BMVIT-795.376-IV/SUB/SCH/2016

**Entgleisung Z 48600
im Bf Spittal-Millstättersee
am 26. Dezember 2016**

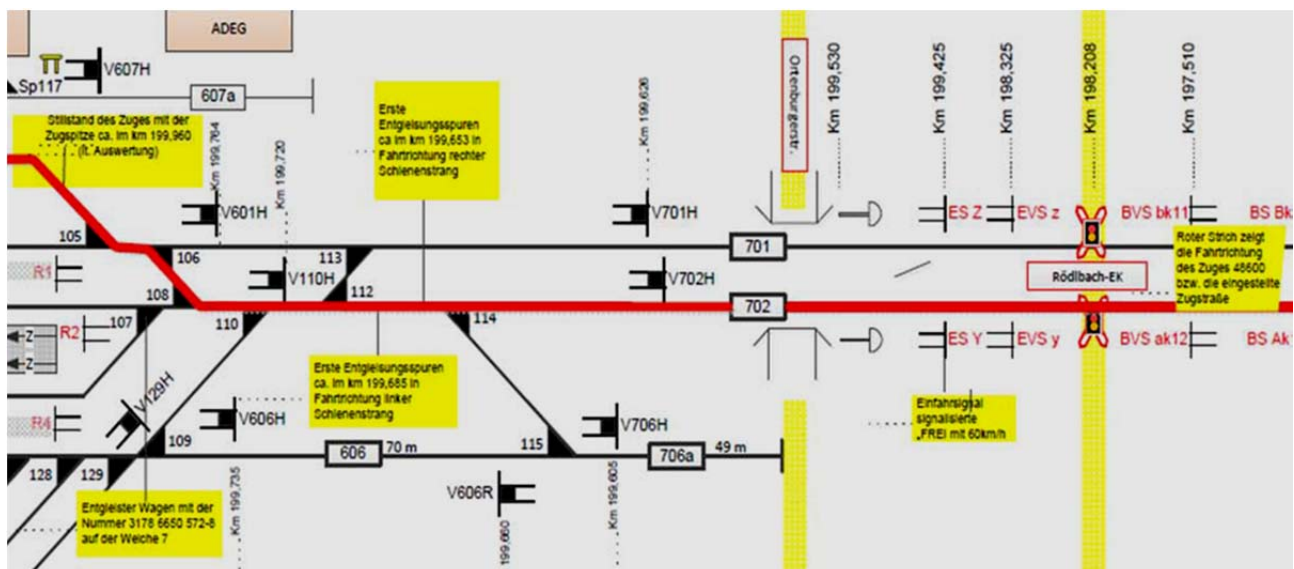
Abbildung 7: Auszug Ereignisskizze (Quelle IM)

Die ersten Entgleisungsspuren wurden im km 199,653 am rechten Schienenstrang in Fahrtrichtung des Zuges festgestellt. Am linken Schienenstrang in Fahrtrichtung des Zuges wurden Entgleisungsspuren im km 199,685 festgestellt.

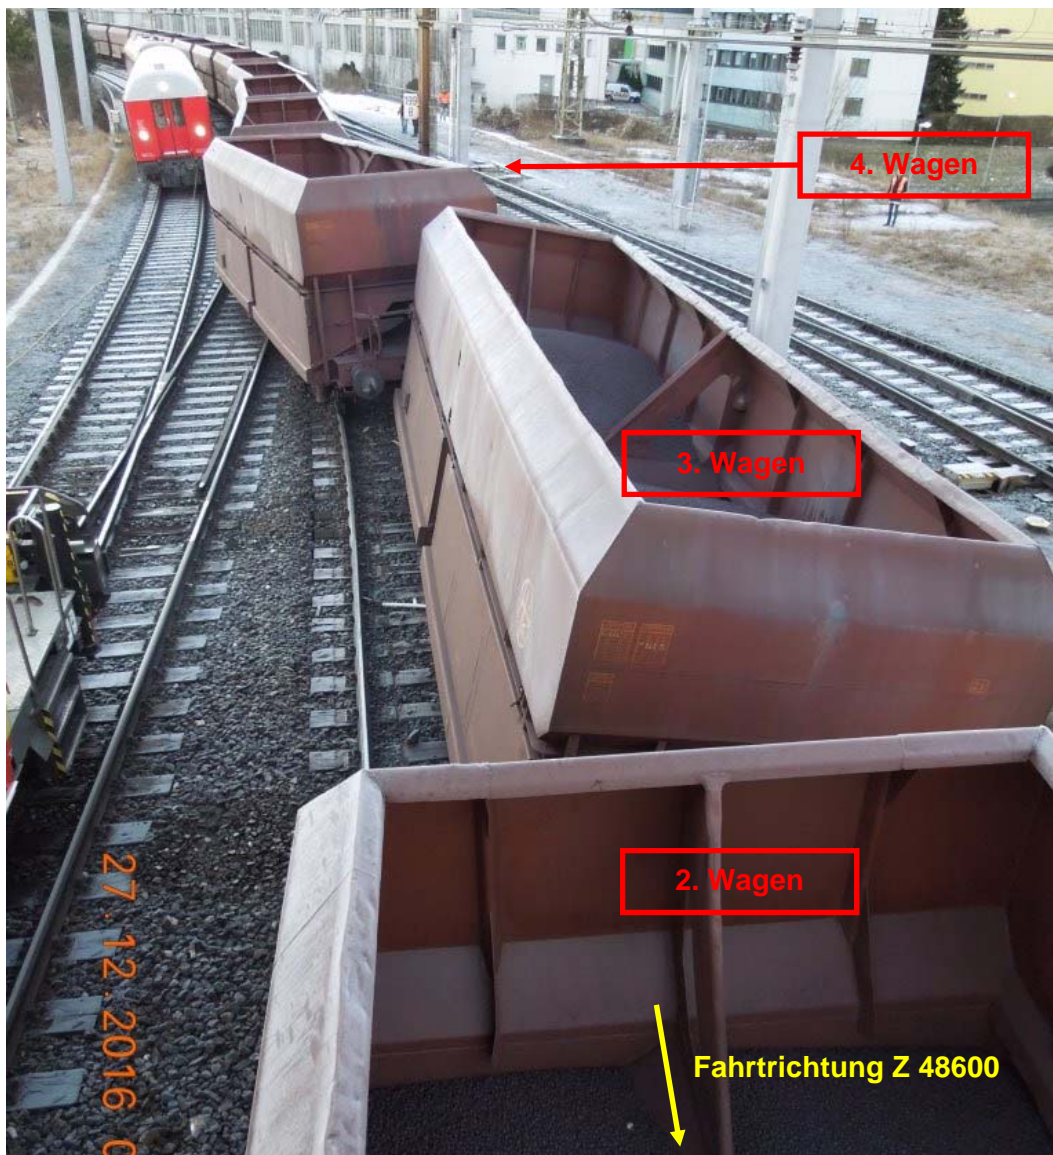
Abbildung 8: Ansicht Z 48600 ab dem zweiten Wagen 31 78 6650 572-8 (Quelle IM)

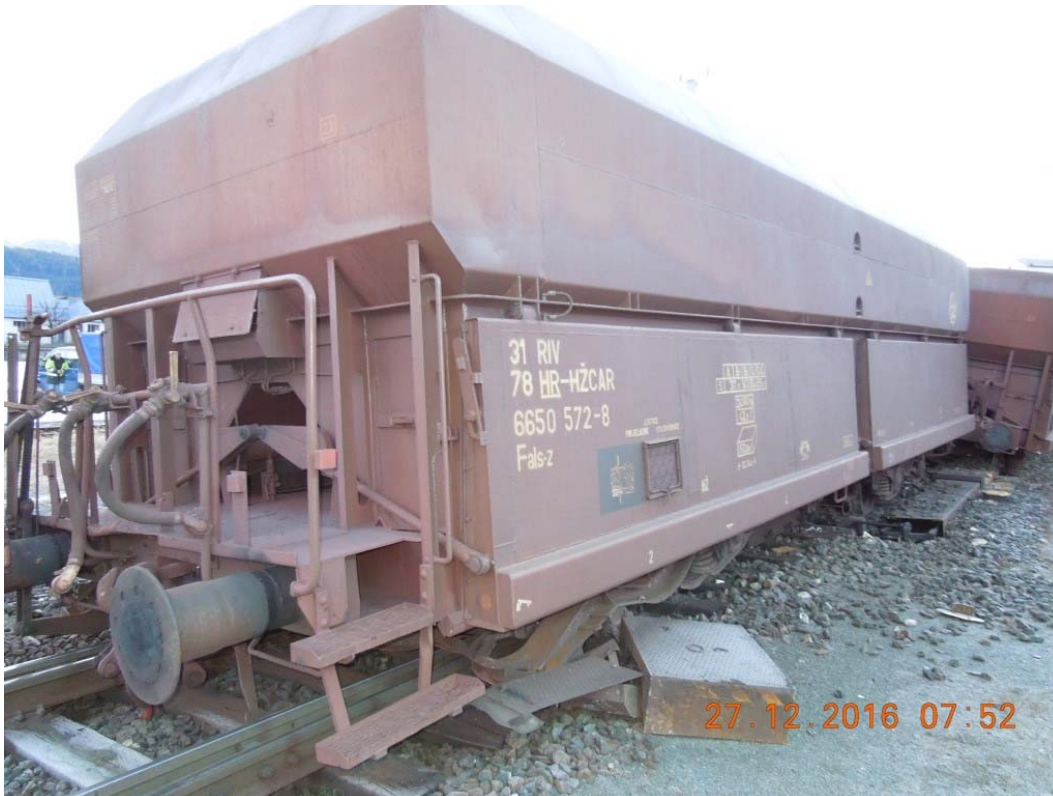
Abbildung 9: Ansicht zweiter Wagen 31 78 6650 572-8 (Quelle IM)

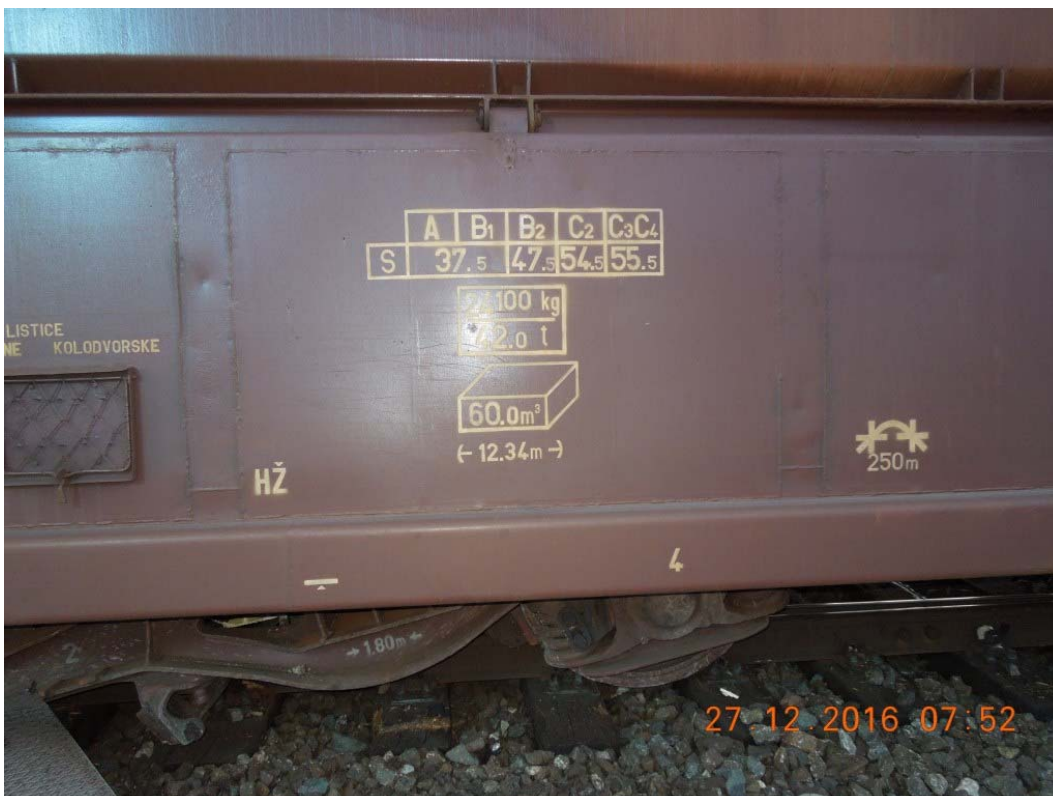
2.	31 78 6650 572-8	Auf Grund des doppelten Bruches der Radsatzwelle des vorlaufenden Radsatzes des vorlaufenden Drehgestells wurde dieser aus dem Drehgestellrahmen gerissen. Die in Fahrtrichtung des Zuges rechte Radscheibe verkeilte sich unterhalb des Wagens zwischen Drehgestellrahmen und Wagenkasten. Die in Fahrtrichtung des Zuges linke Radscheibe wurde im km 199,820 aufgefunden.

Abbildung 10: Ansicht zweiter Wagen 31 78 6650 572-8 – vorlaufendes Drehgestell (Quelle IM)

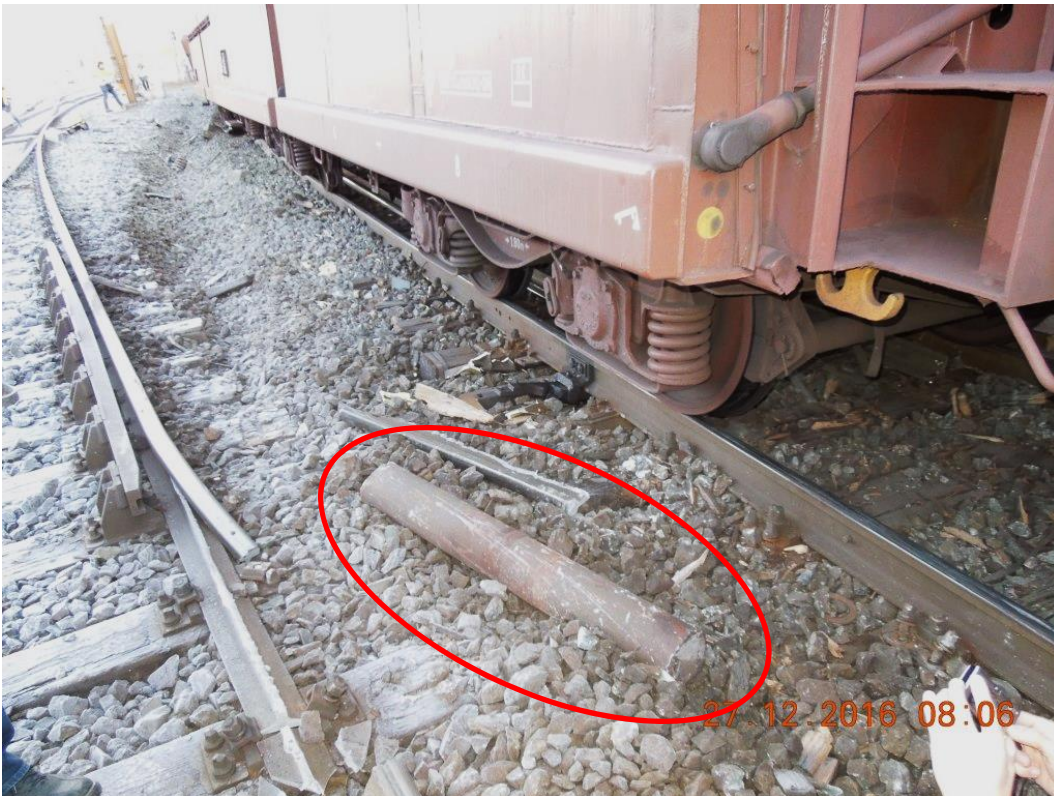
Abbildung 11: Bruchstück der Radsatzwelle (Schaft) - 31 78 6650 572-8 (Quelle IM)

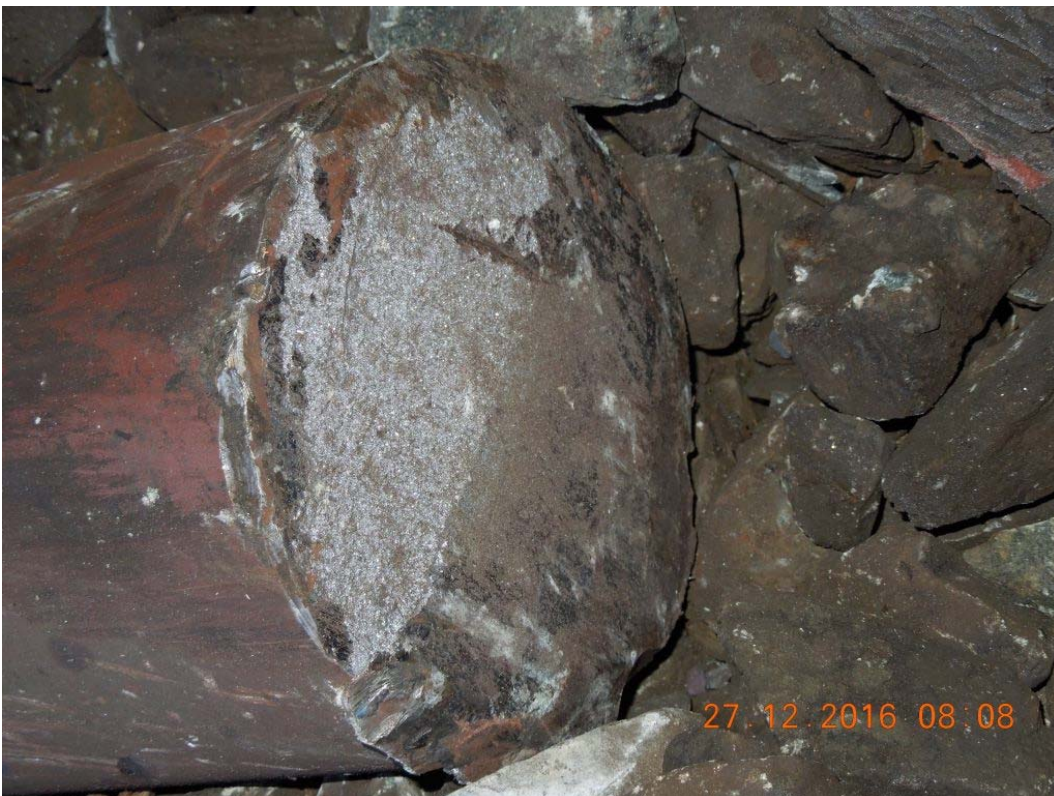
Abbildung 12: Bruchstelle 1 der Radsatzwelle - 31 78 6650 572-8 (Quelle IM)

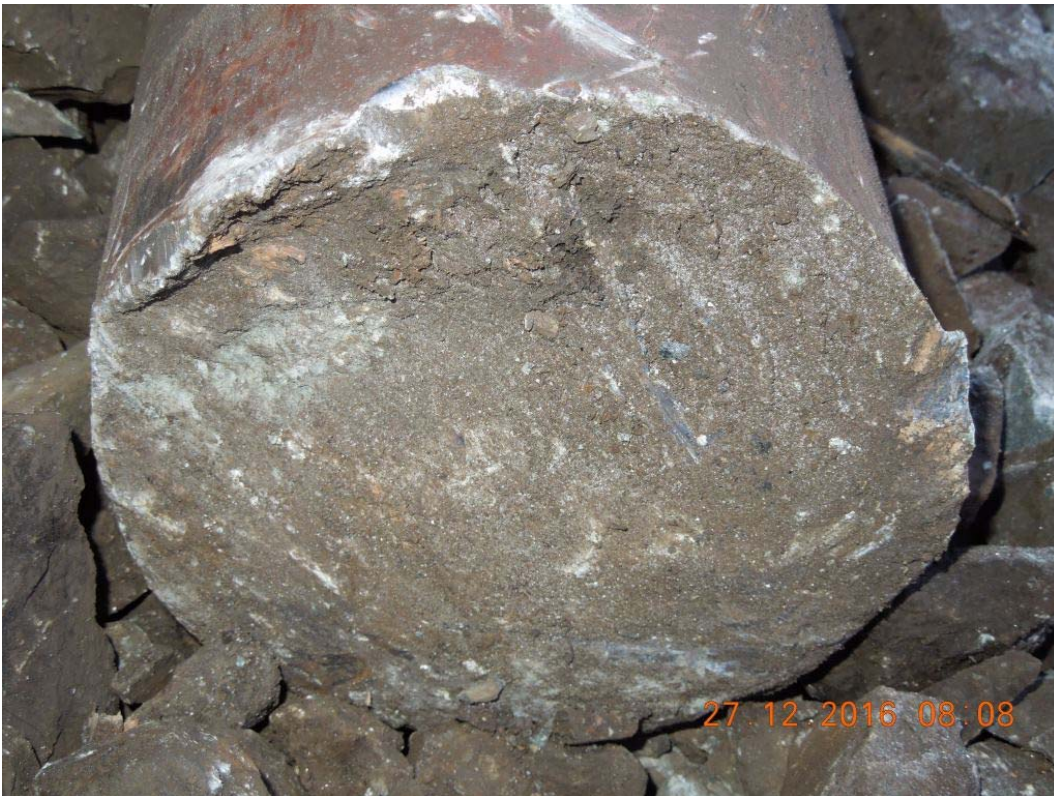
Abbildung 13: Bruchstelle 2 der Radsatzwelle - 31 78 6650 572-8 (Quelle IM)

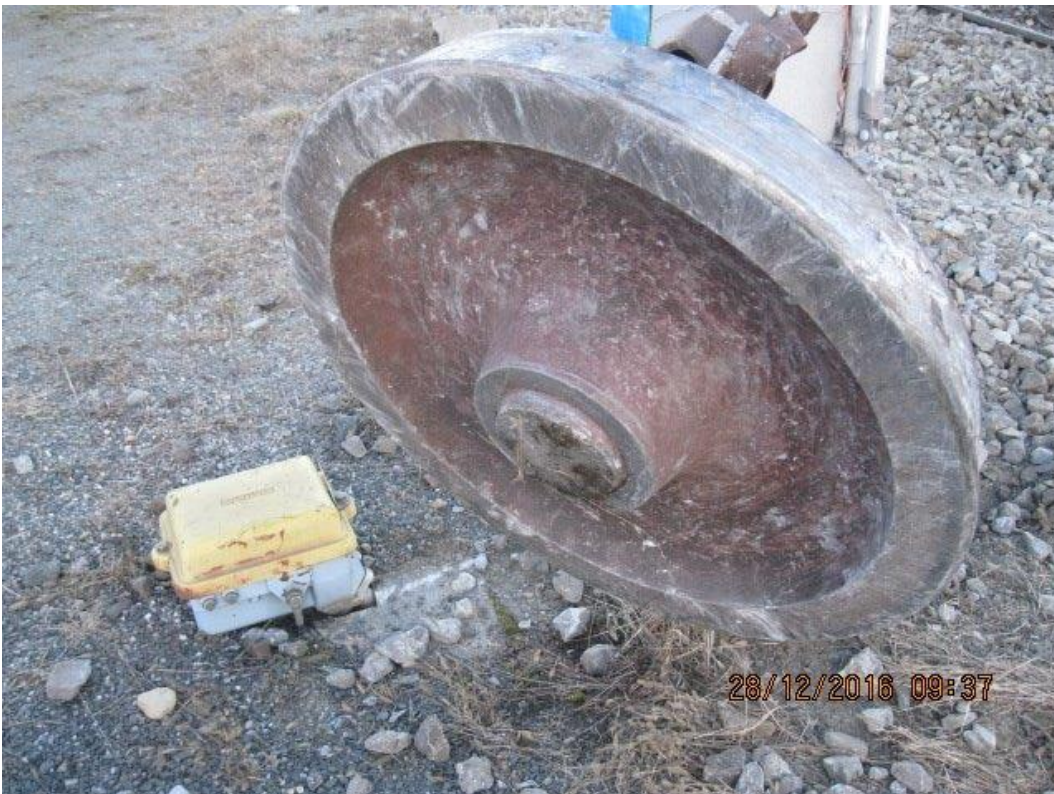
Abbildung 14: Linke Radscheibe der Radsatzwelle - 31 78 6650 572-8 (Quelle IM)

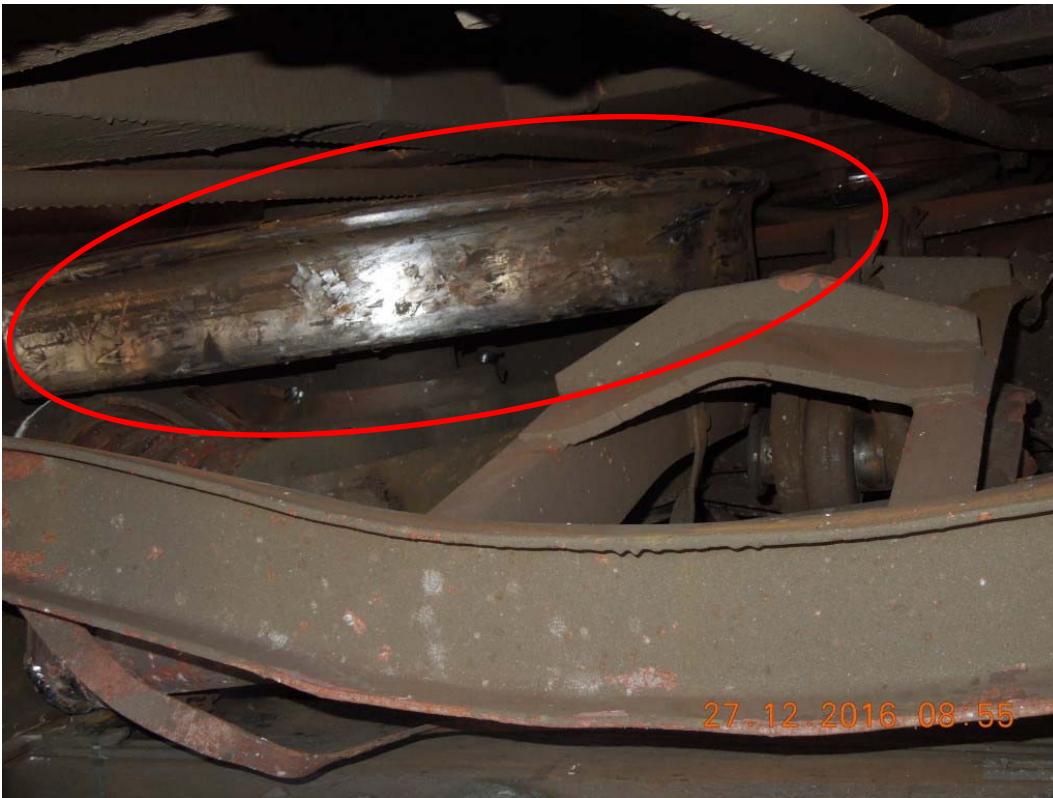
Abbildung 15: Rechte Radscheibe der Radsatzwelle - 31 78 6650 572-8 (Quelle IM)

Vom Gegenstück zur Bruchstelle 2 (Nabensitz der rechten Radscheibe) liegen der SUB keine verwertbaren Abbildungen vor. Die rechte Radscheibe war zwischen Drehgestell und Wagenkasten verkeilt (siehe Abbildung 15).

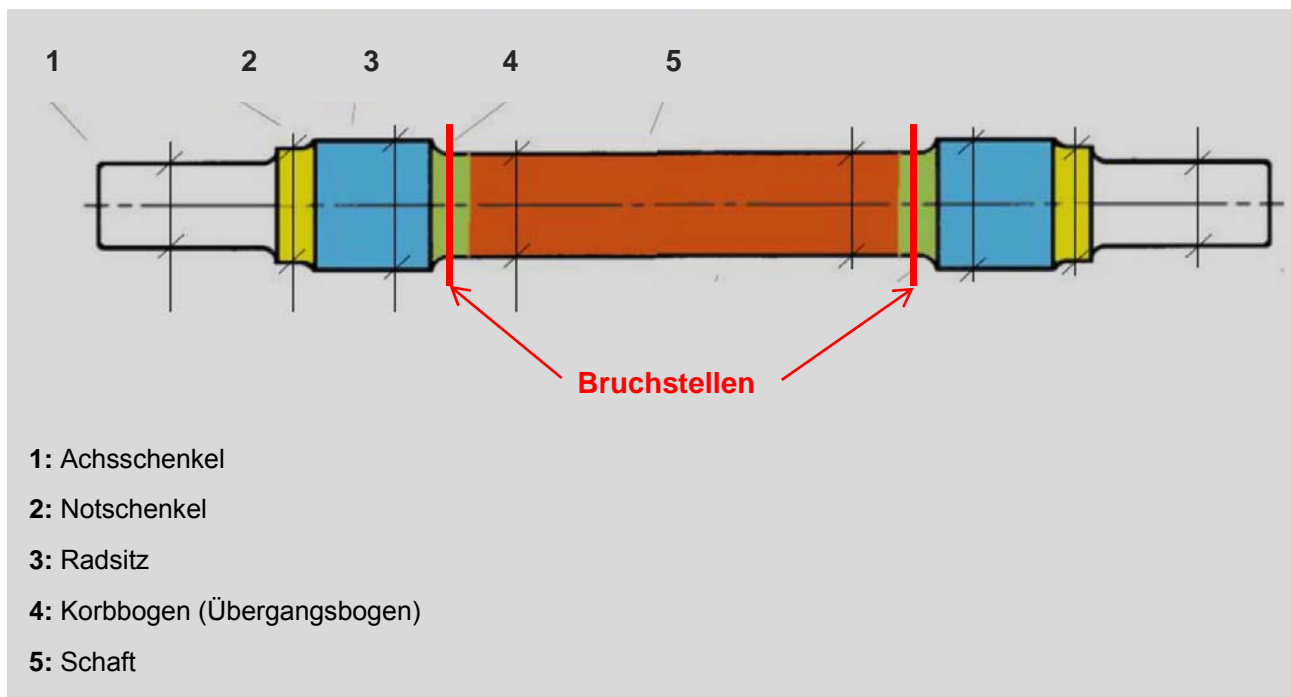
Abbildung 19: Skizze der Bruchstellen der Radsatzwelle (Quelle ERA)

Aus den der SUB vorliegenden Dokumentation geht hervor, dass die Radsatzwelle an zwei Stellen gebrochen war:

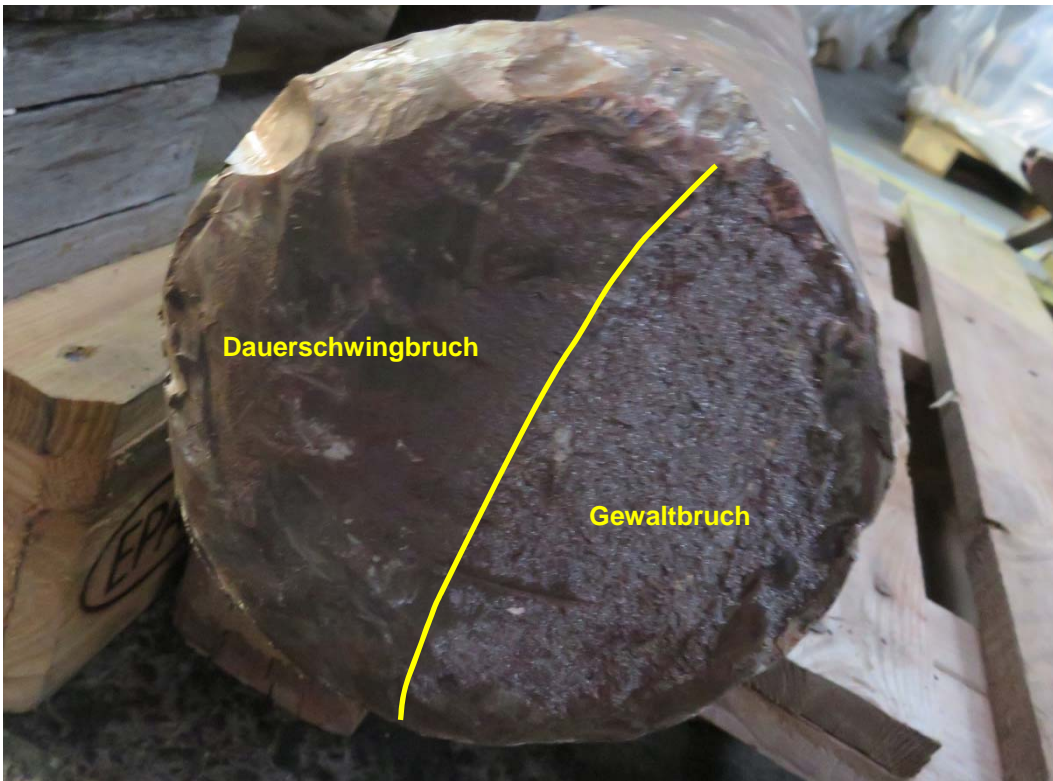
An der Bruchstelle 1 (Schaftstück) ist ein Dauerschwingbruch erkennbar (Abbildung 20).

Abbildung 20: Bruchstelle 1 der Radsatzwelle - 31 78 6650 572-8 (Quelle ÖBB)

Im Ergebnis der Untersuchung ist der Bruch der Welle auf beiden Seiten A und B auf Ermüdungsrisse zurückzuführen, die sich an der Wellenoberfläche im Bereich von Korrosionsgrübchen gebildet hatten. Da sich die Korrosionsgrübchen unter der festhaftenden Farbbeschichtung befanden, müssen diese vor der letzten Farbbeschichtung entstanden sein und wurden offensichtlich nicht restlos entfernt. In der Folge erhöhte sich die Spannungskonzentration im Korbbogen und es kam auf beiden Seiten zur Anrissbildung in den Korrosionsgrübchen, zur Ermüdungsrisssausbreitung und schließlich nach Erreichen der kritischen Risstiefe zum Restgewaltbruch.

Da vorhandene Korrosionsgrübchen vor der letzten Farbbeschichtung nicht in vollem Umfang entfernt worden waren, war die Radsatzwelle vorgeschädigt.

Die Radsatzwelle war nicht wie gefordert normalgeglüht, sondern lag im Lieferzustand "rohgeschmiedet" vor. Außerdem war der Reinheitsgrad qualitativ gesehen schlecht. Dies hat den Schaden nicht verursacht, die daraus resultierende schlechtere Werkstoffqualität hat die Schadensentwicklung jedoch begünstigt.

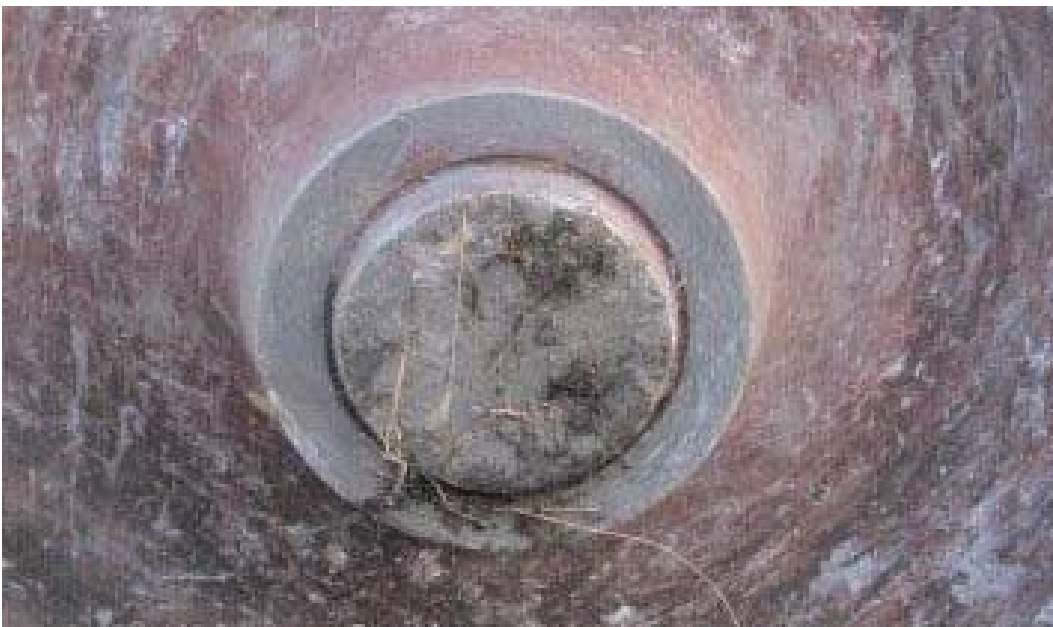
Am Gegenstück der Bruchstelle 1 (Nabensitz der linken Radscheibe) ist die Bruchfläche nur schwer zu bestimmen (Abbildung 21).

Abbildung 21: Bruchstelle 1 – Nabensitz der Radsatzwelle - 31 78 6650 572-8 (Quelle ÖBB)

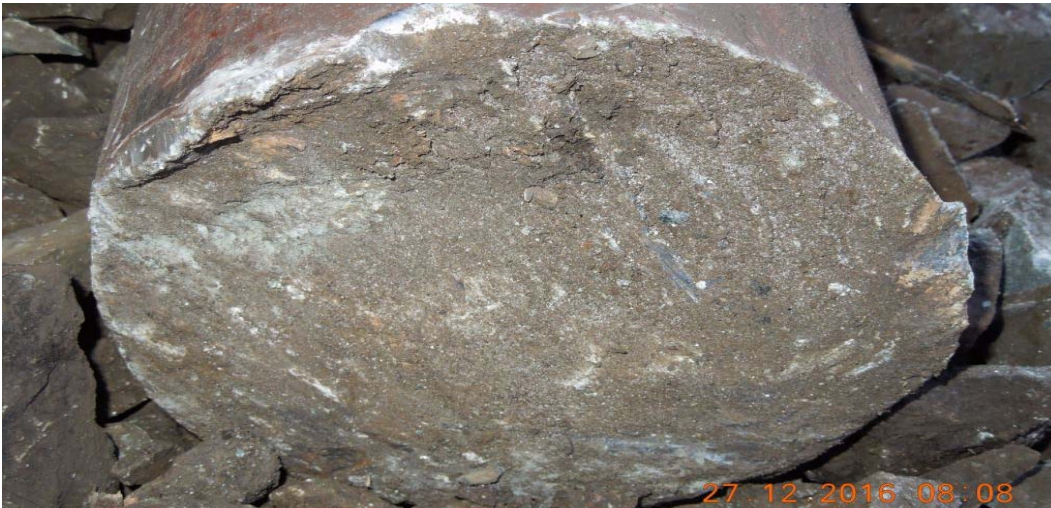
An der Bruchstelle 2 (Schaftstück) konnte keine Bewertung durchgeführt werden.

Abbildung 22: Bruchstelle 2 der Radsatzwelle - 31 78 6650 572-8 (Quelle ÖBB)
