UNTERSUCHUNGSBERICHT

Sicherheitsuntersuchungsstelle des Bundes

BMVIT-795.236-IV/BAV/UUB/SCH/2011

Kollision von zwei Verschubfahrten
auf dem Verbindungsgleis zwischen einer
Anschlussbahn und einem Bahnhof in Österreich
am 26. Februar 2011

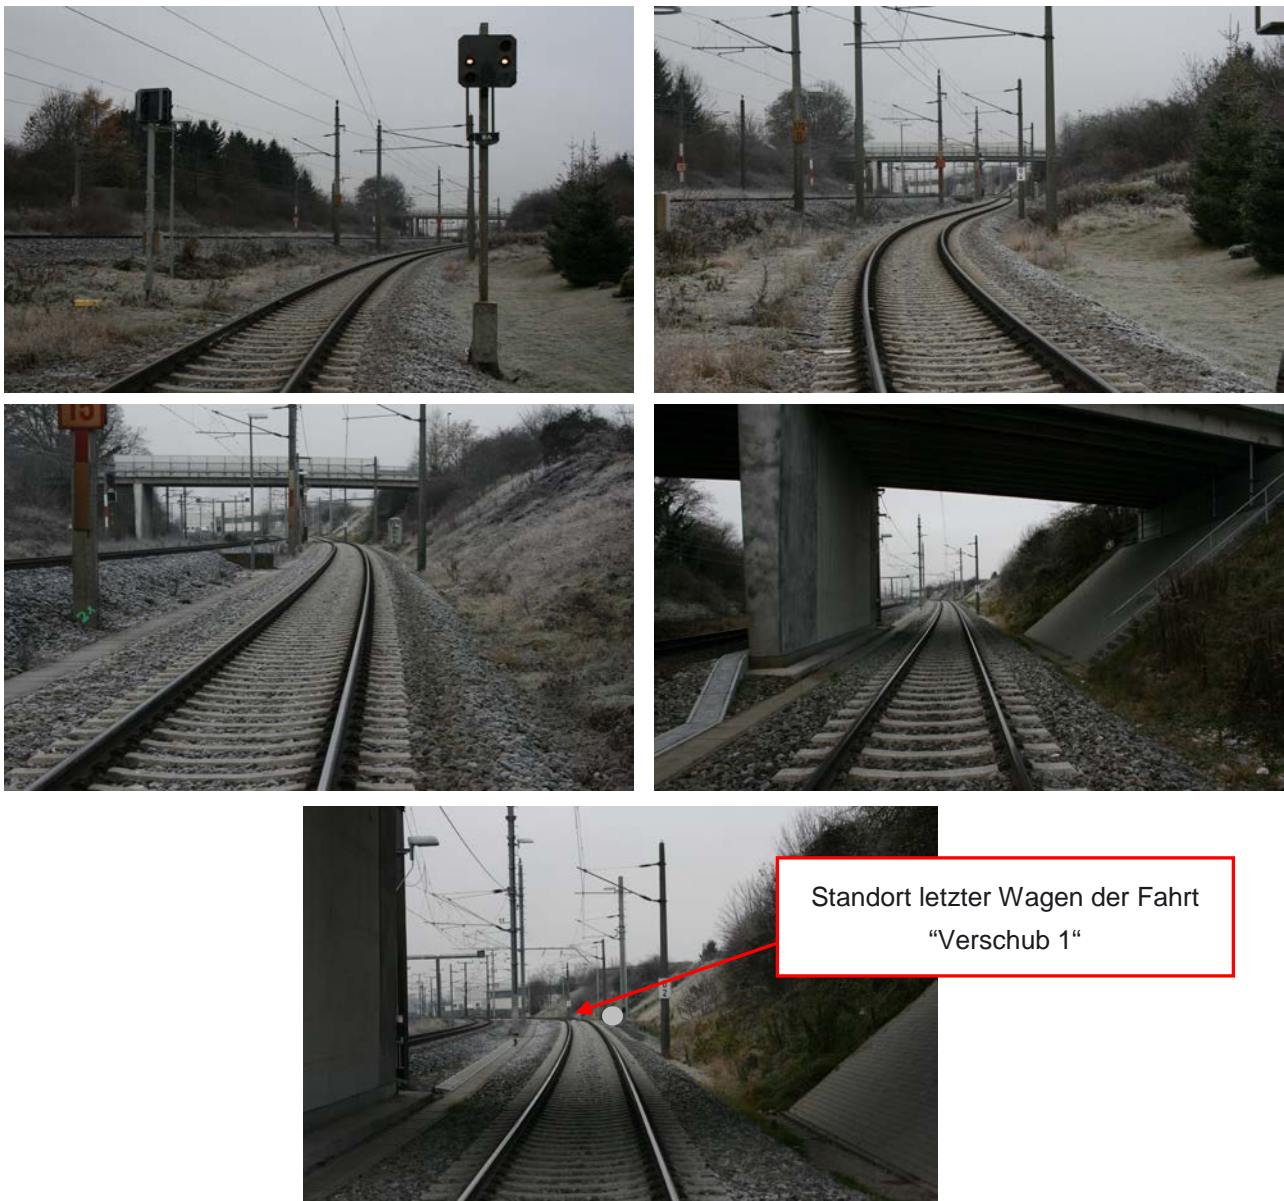
Abbildung 3 Verlauf der Fahrt „Verschub 2“ (Quelle SUB)

Die Fahrt „Verschub 2“ erscheint davon überzeugt gewesen zu sein, entsprechend dem Gespräch mit dem IM-Bf, die Verschiebfahrt zur Gänze abwickeln zu können. Nach der Vorbeifahrt am freizeigenden Verschiebsignal „V A“ sowie der Unterquerung der über die Gleisanlagen führenden Straßenbrücke wurde in einer Entfernung von ca. 40 m die im Gleis stehende Fahrt „Verschub 1“ bemerkt und eine Schnellbremsung eingeleitet. Trotz sofort eingeleiteter Schnellbremsung konnte die Kollision nicht mehr verhindert werden. Zum Zeitpunkt der Kollision betrug die Geschwindigkeit ca. 18 km/h.

Rechtsbogen, Vorbeifahrt am Vershubsignal „V A“, Zwischengerade, Linksbogen mit Unterquerung der Straßenbrücke (Schattenbildung), Kollisionsstelle.

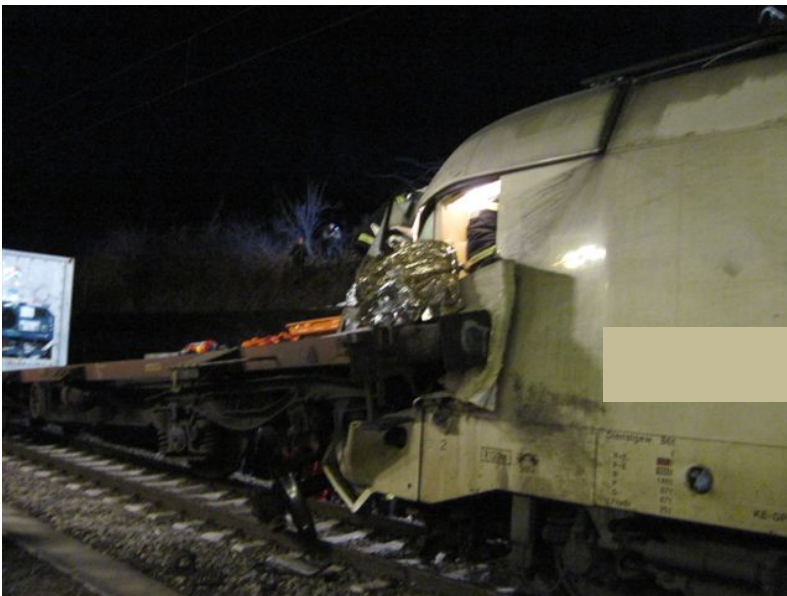
Abbildung 4 Beschädigte Fahrzeuge (Quelle IM)

Durch die Kollision wurde das Tzf der Fahrt „Verschub 2“ sowie der letzte Wagen der Fahrt „Verschub 1“ schwer beschädigt. Zwei am Tzf der Fahrt „Verschub 2“ befindliche Personen wurden schwer verletzt.

Tfz der Fahrt „Vershub 2“ und letzter Wagen der Fahrt „Vershub 1“ schwer beschädigt. Geschätzter Sachschaden ca. € 850.000.-.

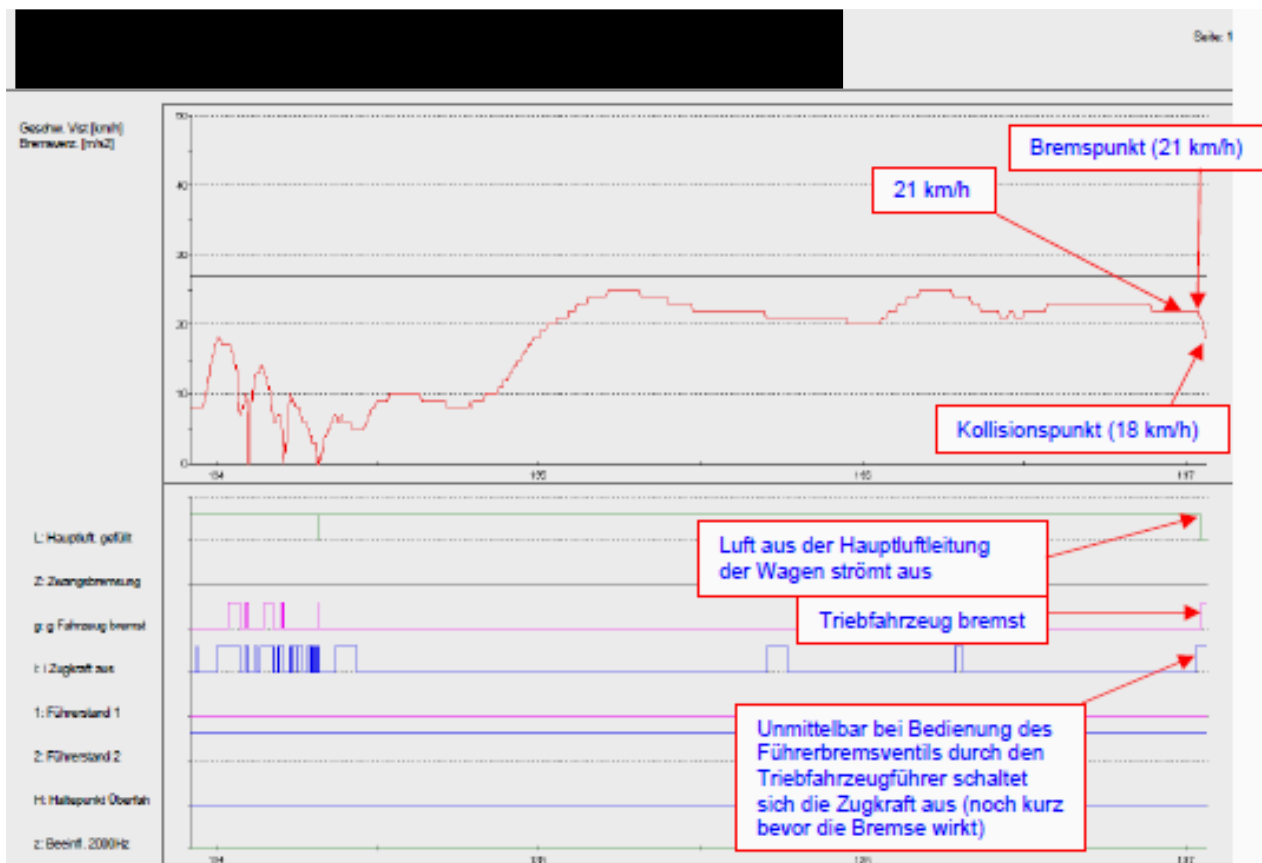
Abbildung 5 Auswertung Registriereinrichtung (Quelle DU)

Die Registriereinrichtung der Fahrt „Verschub 2“ wurde vom RU ausgewertet und der SUB zur Verfügung gestellt. Die zulässige Geschwindigkeit wurde während der gesamten Verschubfahrt nicht überschritten.

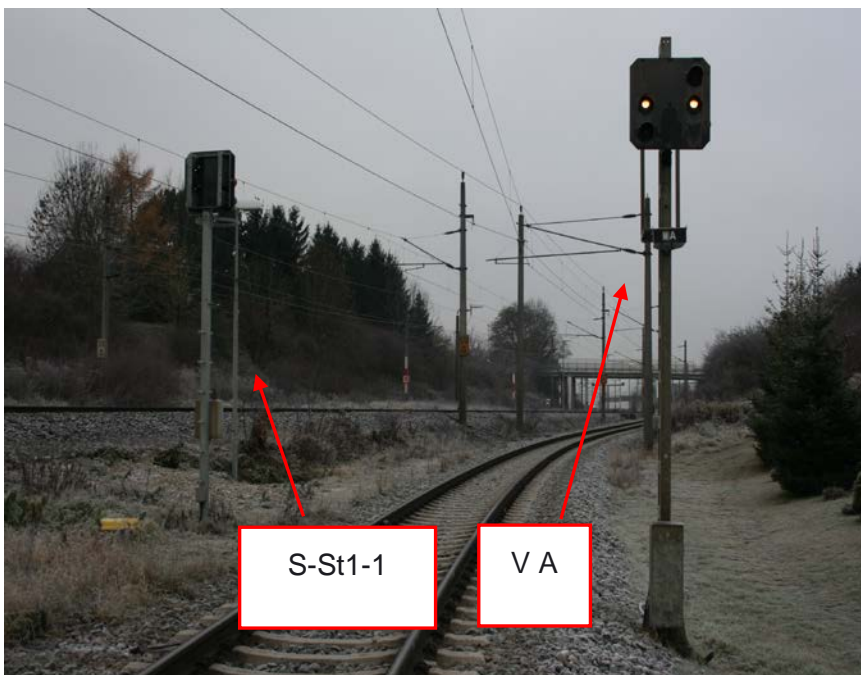
Abbildung 6 Situierung der Vershubsignale (Quelle SUB)

Der an das Vershubsignal „V A“ anschließende Isolierabschnitt weist eine Länge von ca. 540 m auf. Dieser Abschnitt muss freigefahren werden, damit das Vershubsignal „V A“ wieder in die Stellung „VERSCHUBVERBOT“ zurückfällt.

Durch das Anhalten der Fahrt „Vershub 1“ im IM-Bf zur Entgegennahme der für die anschließende Zugfahrt erforderlichen Unterlagen, war auf Grund der Länge der Vershubfahrt der Isolierabschnitt nach dem Vershubsignal „V A“ noch besetzt, wodurch das Vershubsignal nicht selbsttätig in die Haltstellung gelangte.

Für die nachfolgende Fahrt „Vershub 2“ war daher das Vershubsignal „V A“ noch immer in der Stellung „VERSCHUBVERBOT AUFGEHOBEN“.

Die Versetzung des Vershubsignals „V A“ wurde als geringfügige Baumaßnahme eingestuft und unter Zugrundelegung der Bestimmungen des § 3 Z 12 VbG 2004 durchgeführt. Mit der Versetzung des Vershubsignals „V A“ wurde lediglich ein neuer Standort für dieses Vershubsignal geschaffen, jedoch keine Änderungen im Bereich des Isolierabschnittes vorgenommen. Die gemäß § 15 EisbG 1957 (jetzt § 40) erforderliche Erklärung der plan-, sach- und fachgemäßen Fertigstellung der Baumaßnahme, datiert mit 24. Juni 2005, liegt der SUB vor.

laufende Jahresnummer	Sicherheitsempfehlung (unfallkausal)	ergeht an
A-2013/32	<p>Es wird dringend empfohlen, den Isolierabschnitt nach dem Verschiebsignal „V A“ unter Zugrundelegung der betrieblichen Erfordernisse auf ein vertretbares Maß zu verkürzen.</p> <p>Anmerkungen: Sicherungstechnische Anpassungen im Bereich des Verschiebsignals „V A“ wurden bereits vorgenommen (Errichtung einer Anrückstrecke, Anpassung des Haltfallabschnittes). Des Weiteren wurde eine Platzbeleuchtung – beginnend ab dem Standort des Verschiebsignals „V A“ in Richtung IM-Bf - errichtet.</p>	NSA IM
