Untersuchungsbericht

Unfall mit dem Motorsegler der Type DG-400,
am 02.06.2019, um ca. 10:49 Uhr UTC, oberhalb des Hirschpleiskopfes
Gemeinde St. Anton am Arlberg, A-6580, Tirol
GZ.: 2020-0.657.226

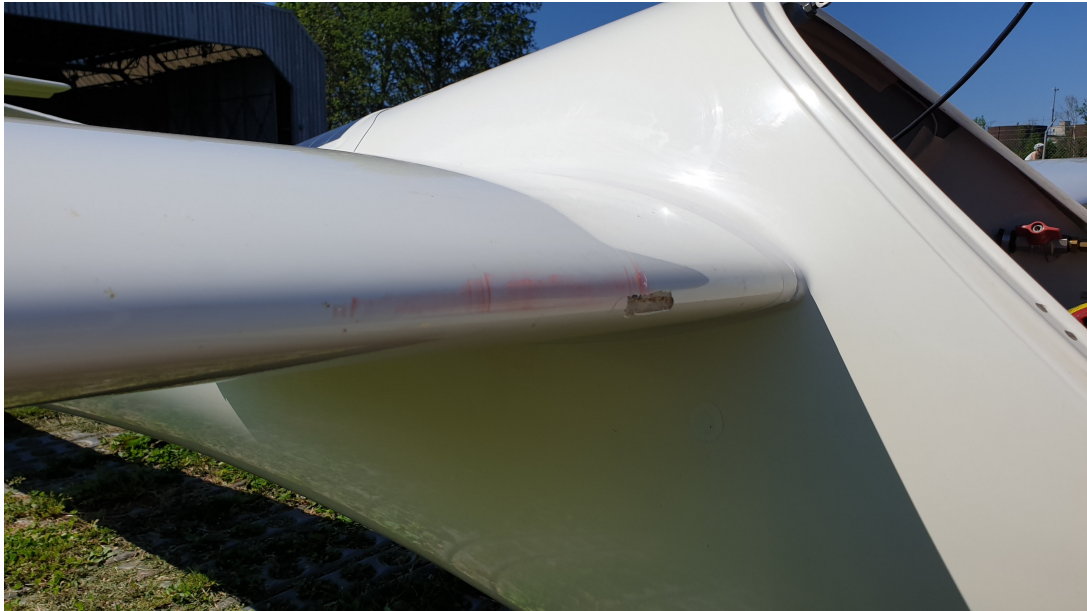
Abbildung 2 Kontaktsuren des Gleitschirmes auf der Profilnase der rechten Tragfläche

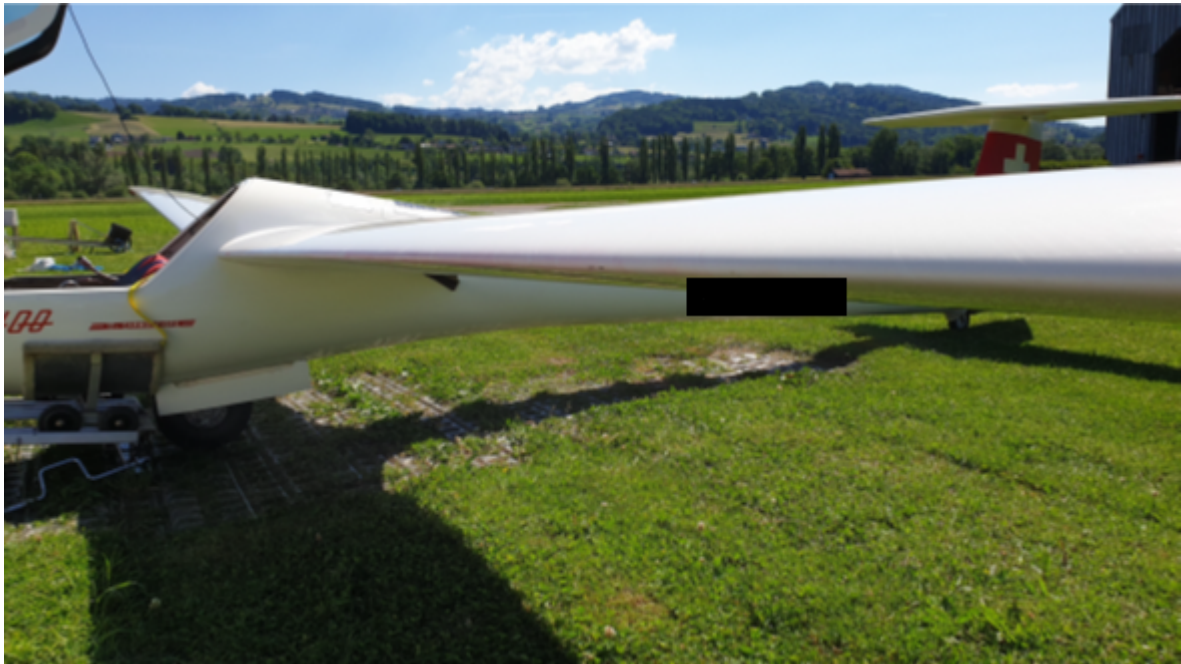
Abbildung 3 Kontaktsuren des Gleitschirmes auf der Profilnase der linken Tragfläche

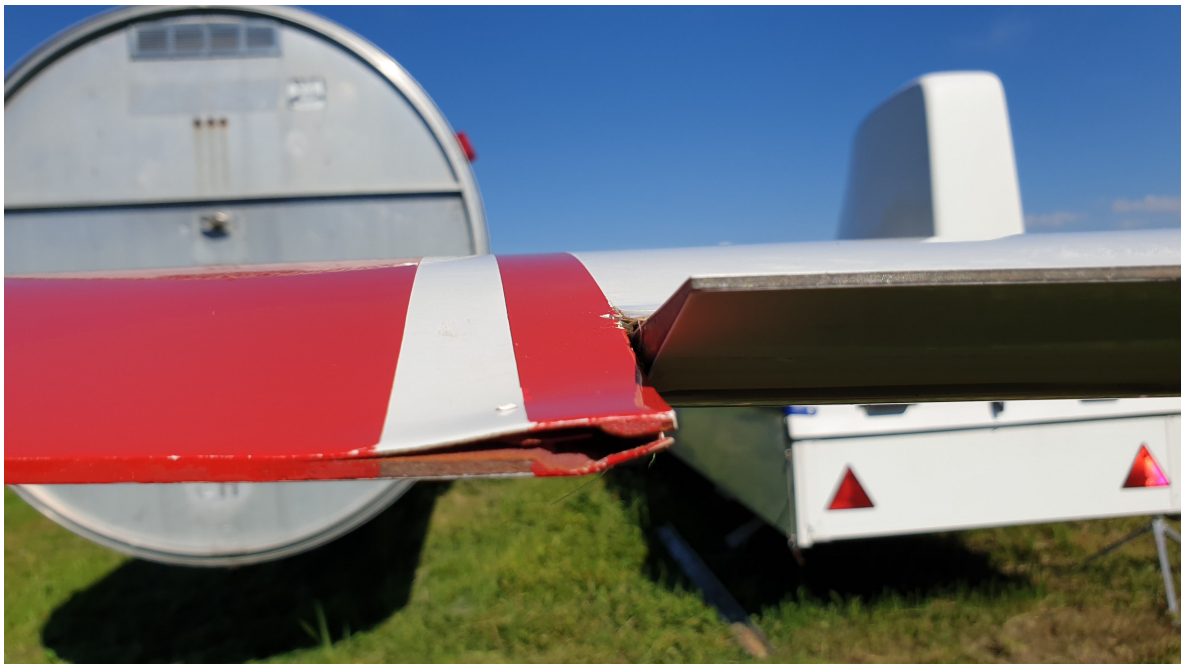
Abbildung 4 Beschädigung der linken Hinterkante des Flügels (beim Spant zum Querruder) durch den Gleitschirm

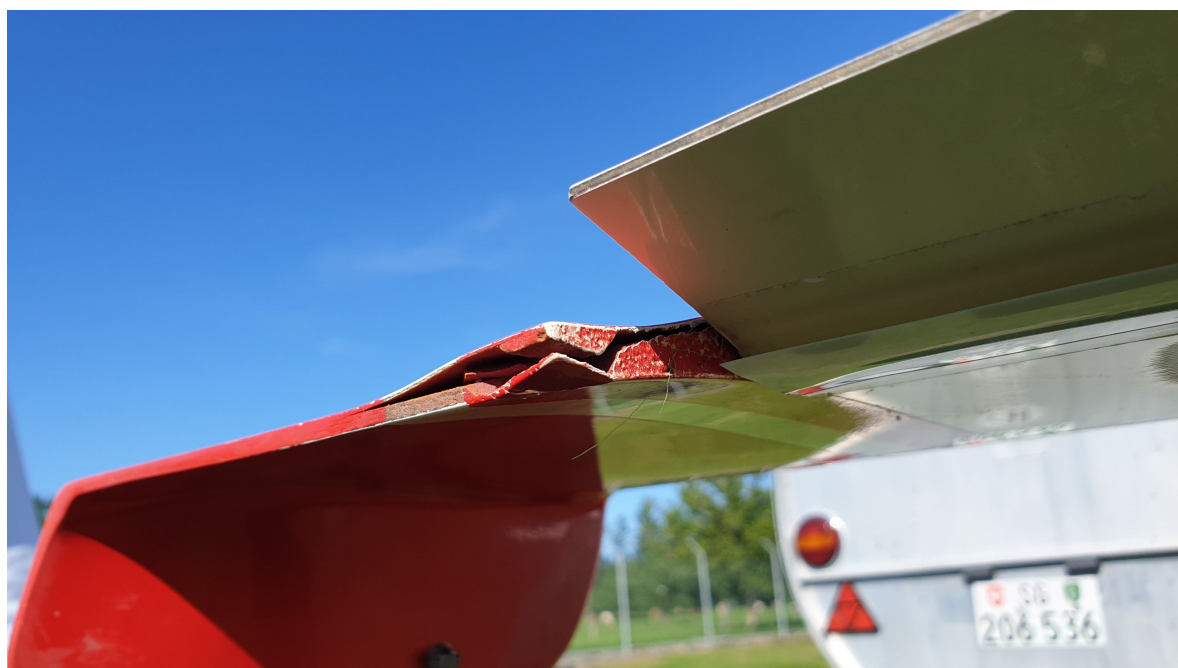
Abbildung 5 Beschädigung der linken Hinterkante des Flügels (beim Spant zum Querruder) durch den Gleitschirm

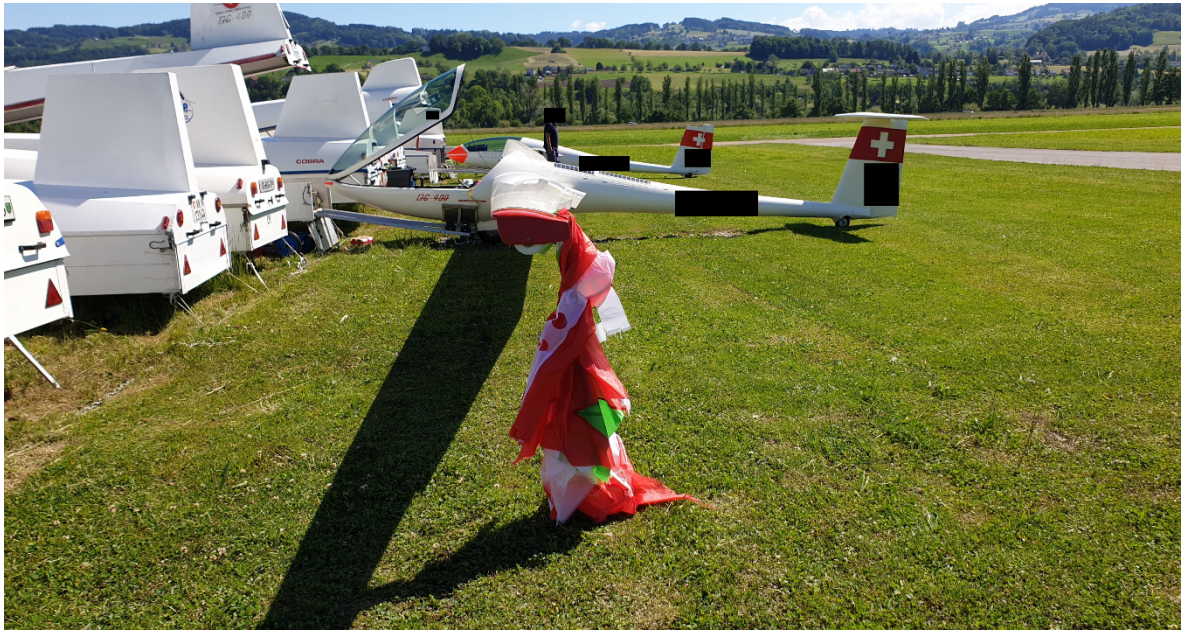
Der Gleitschirm wurde durch den Zusammenstoß mit dem Motorsegler zerstört.

Abbildung 6 Teil des Gleitschirmes an der Hinterkante des Flügels (beim Spant zum Querruder) des Motorseglers
