# Vereinfachter Untersuchungsbericht

Unfall mit dem Motorflugzeug der Type, Cessna 182,  
am 28.10.2001, um ca. 14:52 Uhr UTC am Karl's Stein,  
Gemeindegebiet Bad Fischau-Brunn, A-2701, Bundesland Niederösterreich  
GZ.: 2023-0.390.835

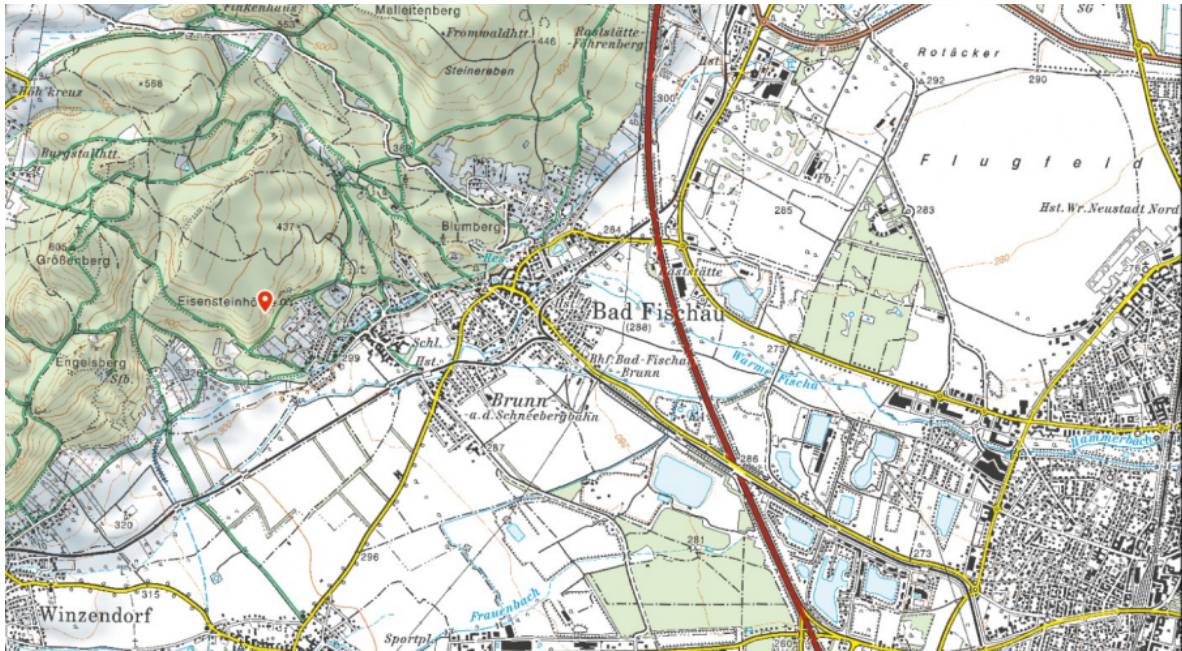
Abbildung 1 Absturzstelle

Der Absturzstelle ist in Abbildung 1 rot markiert dargestellt.
