Vereinfachter Untersuchungsbericht

Unfall mit einem Fallschirm am 05.06.2003, um ca. 13:23 Uhr UTC, in einem
Maisfeld neben dem Sportplatz Lochen, Gemeinde Lochen, A-5221, Bezirk
Braunau, Oberösterreich

GZ.: 2024-0.108.698

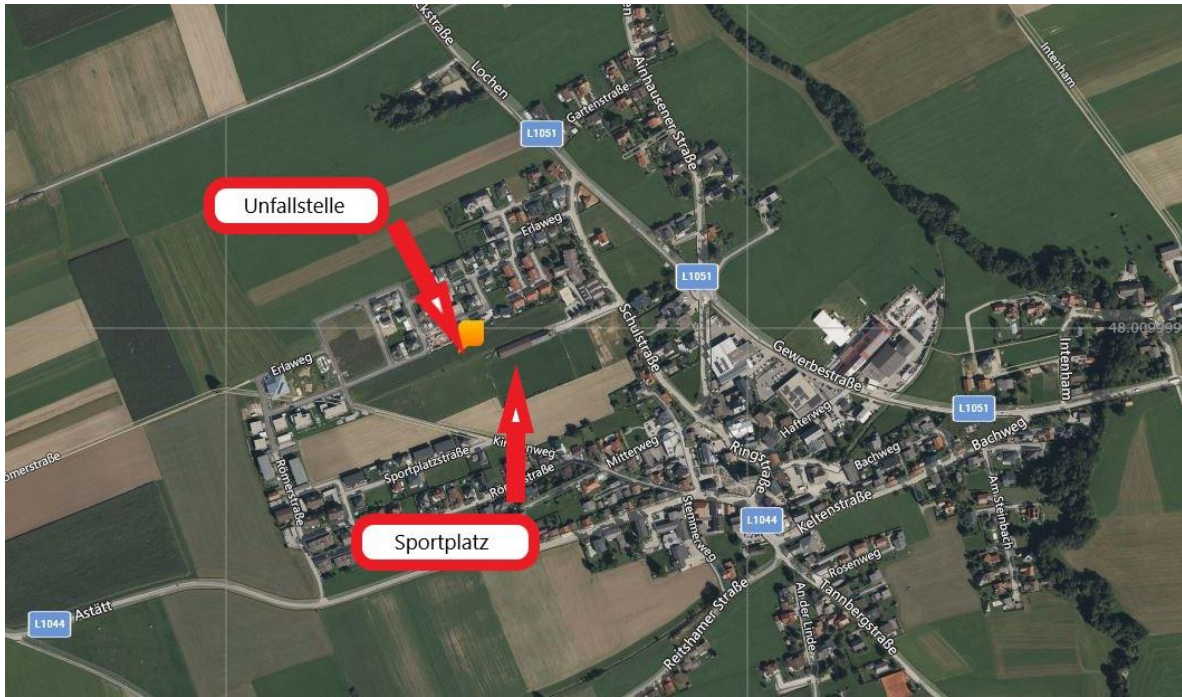
Im Maisfeld entstand geringer Flurschaden.

Abbildung 1 Unfallstelle im Maisfeld neben dem Sportplatz der Gemeinde Lochen
