ZUSAMMENPRALL Z 4472 MIT FUSSGÄNGER

am 2. Jänner 2012

**Österreichische Bundesbahnen
Strecke 10201
zw. Bf Liezen und Bf Stainach-Irdning
EK km 90,595**

Untersuchungsbericht

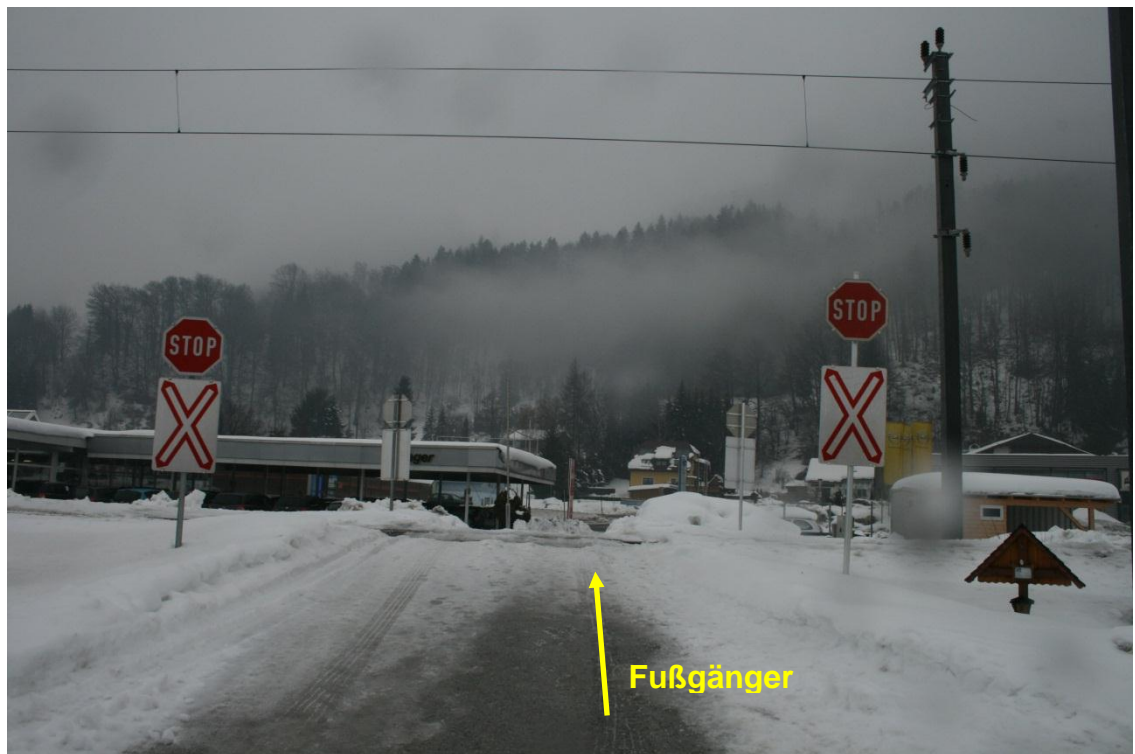
Abbildung 3 Gegebenheiten während des Lokalausgangs

Die betroffene EK ist laut Bescheid der steiermärkischen Landesregierung durch Andreaskreuze und Gewährleisten des erforderlichen Sichttraumes gesichert. Zusätzlich ist für den Straßenverkehr in beiden Richtungen das Vorrangzeichen „HALT“ aufgestellt.

Zum Zeitpunkt des Unfalls befand sich die Straße, laut Polizeibericht, in einem nassen Zustand.

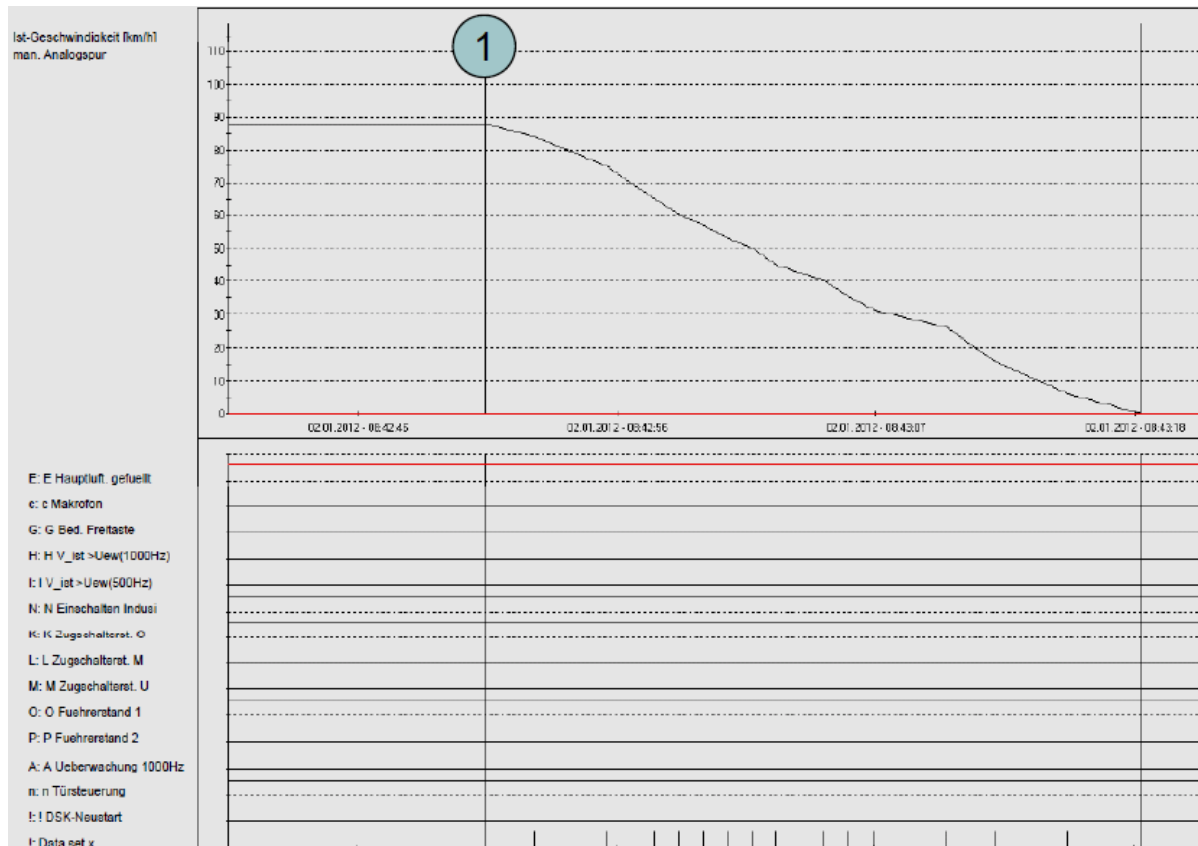
Abbildung 8 Auswertung Registriereinrichtung Z 4472 – Quelle Traktionsleister

Pos. 1 Bremse aktiviert bei ca. $v = 88 \text{ km/h}$, ca. 295 m vor dem Stillstand.

Bei der Fahrt von Z 4472 kam es im betroffenen Streckenabschnitt zu keiner Überschreitung der erlaubten Höchstgeschwindigkeit von 90 km/h.
