Untersuchungsbericht

Unfall mit dem Luftfahrzeug der Type Piper PA34-200T Seneca II,
am 01.04.2007, um ca. 10:15 Uhr UTC im Waldgebiet der Ossiacher Tauern,
Gemeinde Ossiach Bezirk Feldkirchen, ÖSTERREICH
Kärnten, A-9570
GZ.: 2020-0.787.699

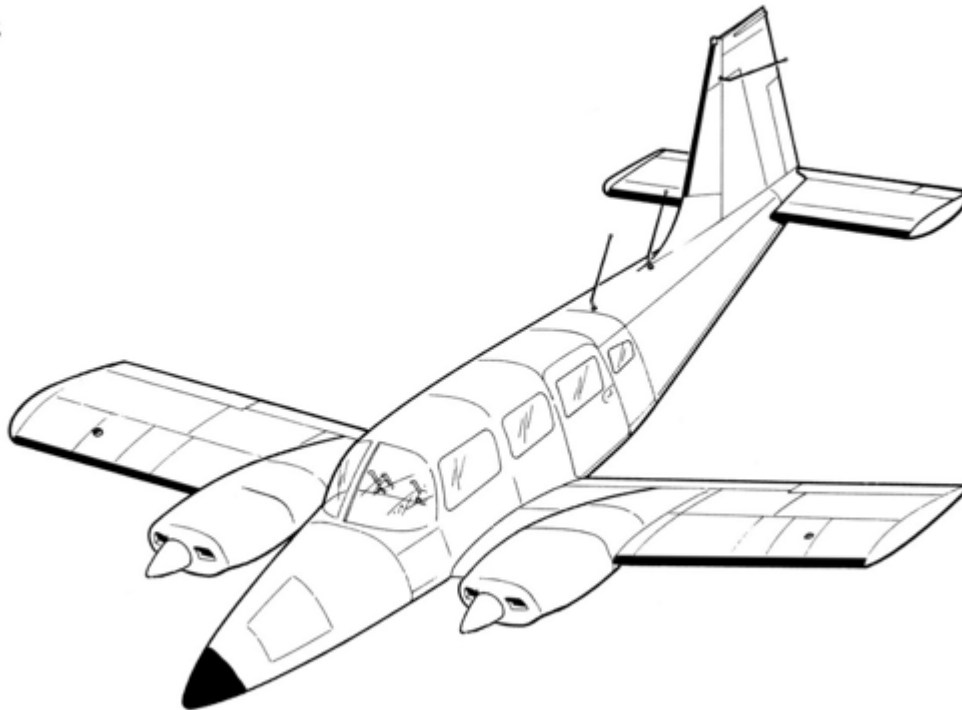
Abbildung 22 Bruchverlauf (Bild 1)

Das Luftfahrzeug befand sich in einer rechten Steilkurve mit mindestens 60 Grad Querlage, mit auch typisch leichtem Schiebeflug nach rechts,

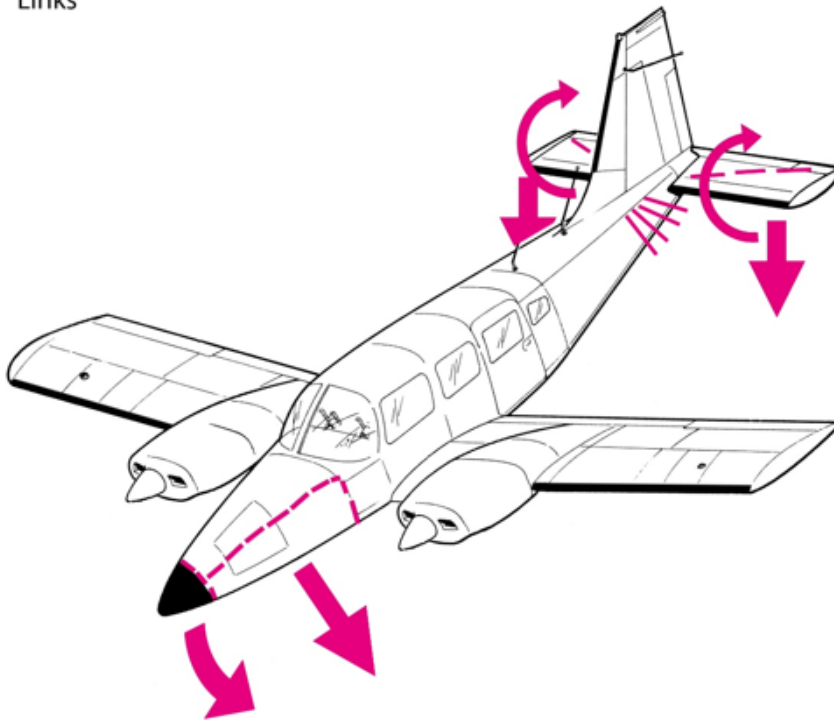
Abbildung 23 Bruchverlauf (Bild 2)

Das als Pendelruder ausgeführte Höhenruder erfuhr auf beiden Seiten durch eine Überlast nach unten eine Beschädigung durch Biegung und Torsion, mit der typisch verformten Außenhaut. Es gibt keine Hinweise auf Flattern. Nach der Krafteinleitung im Rumpffheck entstanden in der Druckzone ebenfalls Stauchfalten.

In Folge brach die untere Hälfte der glasfaserverstärkten Nasenstruktur mit Radom und der Aufhängung des Bugfahrwerks nach unten weg. Damit ist die örtliche Überschreitung einer Bruchlast an einer nichttragenden Struktur manifestiert. Wegen der geringen Masse der nicht auftriebserzeugenden Teile wurde die Bruchlast der Tragflächen noch nicht erreicht.

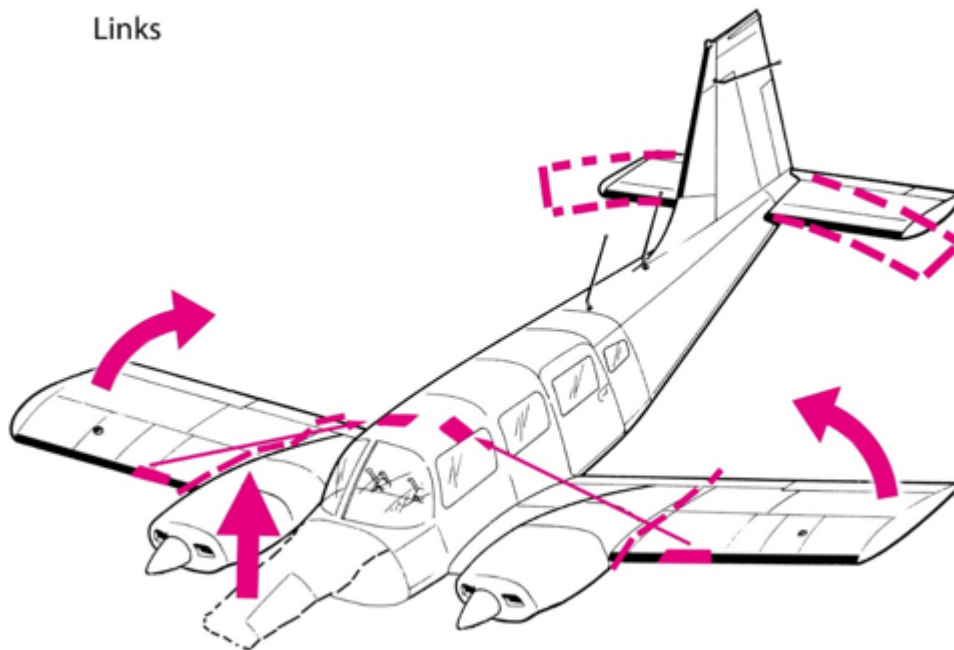
Abbildung 24 Bruchverlauf (Bild 3)

Die Stellung der Nieten am Spant des Radom beweist ein nach unten Wegbrechen der Nasenstruktur mit dem Bugfahrwerksträger. Auch die Gepäckstür wurde bei funktionierender Scharnieraufhängung an der oberen Seite und Verriegelung des Verschlusses auf der unteren Seite in derselben Linie durchgerissen. Das obere Scharnier war intakt, daher muss der untere Verschlusshaken kraftschlüssig gewesen sein. Die Tür war somit in dieser Phase kraftschlüssig geschlossen und daher kann eine geöffnete Gepäckstür als mitbeteiligt im Unfallgeschehen ausgeschlossen werden. Nur intakte Tragflügel waren in der Lage, die Bruchlast für die Nasenstruktur zu erzeugen. Daher muss die Nasenstruktur vor den Tragflächen (Abbildung 24) versagt haben. Der obere Teil der Nase brach undefiniert ab.

Die Tragflächen wurden durch positive Überbeanspruchung nach oben gebogen und rissen zeitgleich ab. Dabei schlugen die Außenflügel auf das Kabinendach, eine Berührung mit dem Leitwerk fand nicht statt. Beide Querruder sind noch mit den Außenflügeln verbunden.

Das annähernd symmetrische Bruchbild des linken und rechten Holmes bedingt ein zeitgleiches Versagen. Die Außentragflügel rissen im limitierenden Querschnitt unmittelbar nach den Triebwerksgondeln beidseitig an den gleichen Stellen ab. Das Bruchbild zeigt eine einmalige positive Überlast und bestätigt die rasche Abfolge des Bruchs. Es fand eine gerade Biegebeanspruchung um die kleine Hauptachse des I-Trägers statt. Aus der Verformung in der unmittelbaren Nähe des Bruchs war keine Komponente erkennbar, die durch eine schiefe Biegung oder Torsionsbelastung entstanden war. Das gleichzeitige symmetrische Abbrechen der Tragflächen bestätigt auch, dass es keine einseitige Vorschädigung gab.

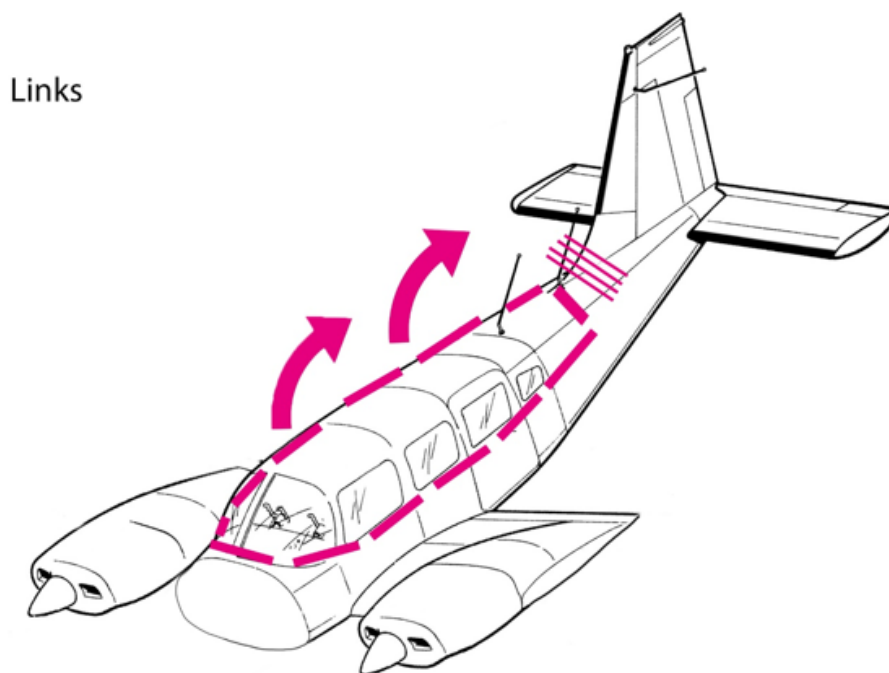
Abbildung 25 Bruchverlauf (Bild 4)

Durch den Schlag der Tragflächen auf das Kabinendach platzte dieses auf. Das Dach und ein Großteil der hinteren Rumpfverkleidung waren dadurch Staudruck ausgesetzt. Die Abwicklung der Außenhaut wurde durch die hohe Geschwindigkeit begünstigt. Die Außenhaut riss in 2 Teilen ab. Der hintere und zweite Teil bildete die Falte aus, die das

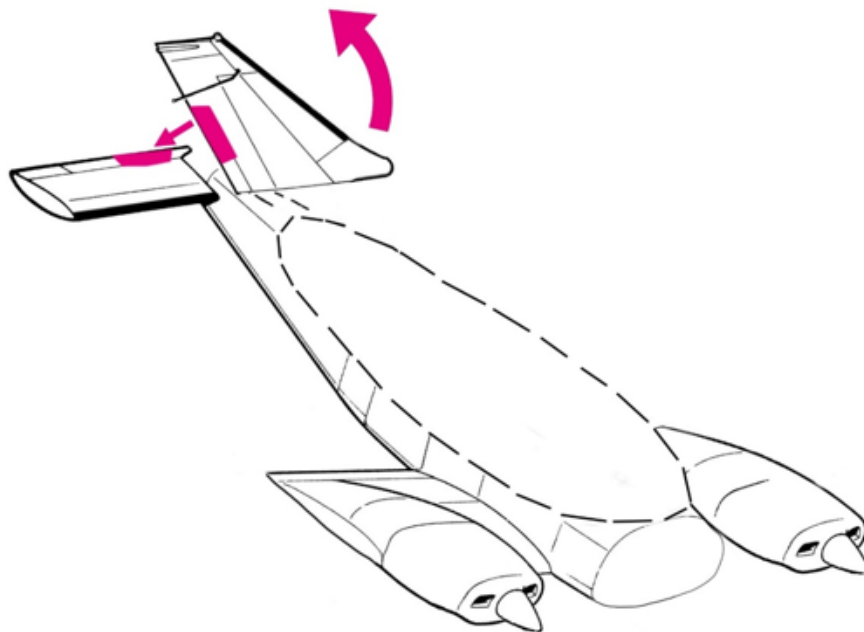
Abbildung 26 Bruchverlauf (Bild 5)

Unmittelbar riss das abgelöste Teil des Kabinendachs die vordere Verankerung der Seitenflosse durch die aufgetretene Hebelwirkung aus und ermöglichte ein Wegbrechen der Seitenflosse nach hinten. Die hintere Verankerung der Seitenflosse riss daraufhin ebenfalls ab. Die Seitenflosse mit dem nach rechts ausgeschlagenen Seitenruder traf auf die rechte Höhenruderhälfte auf.

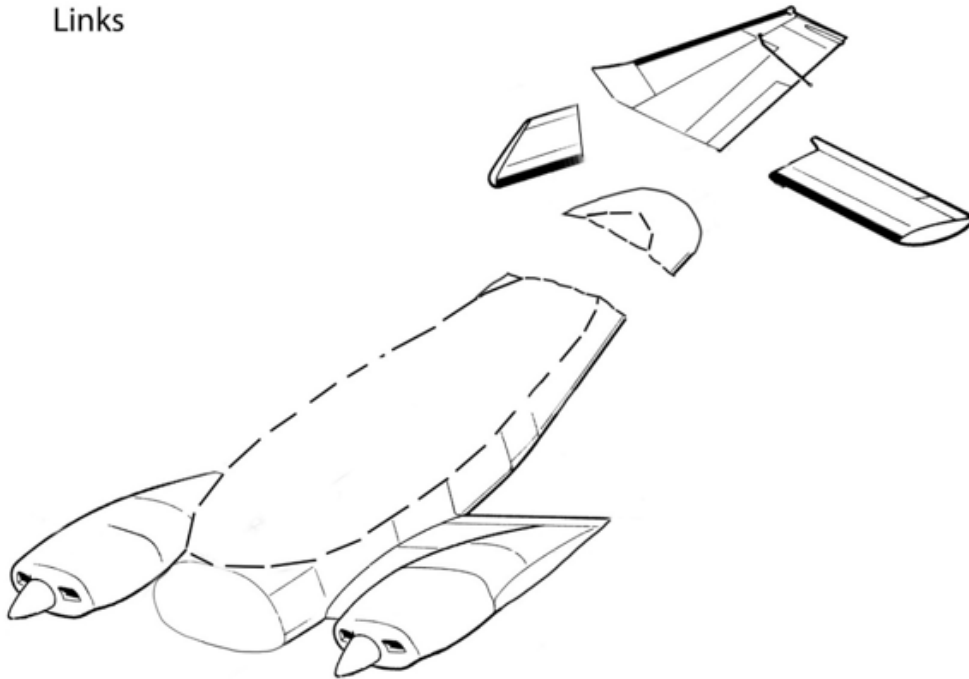
Abbildung 27 Bruchverlauf (Bild 6)

Durch den massiven Aufprall der Seitenflosse brach in Folge das Höhenruder rumpfmittig auseinander. Der hintere untere Rumpfteil mit Heizkanone brach danach in der Druckzone ebenfalls ab.

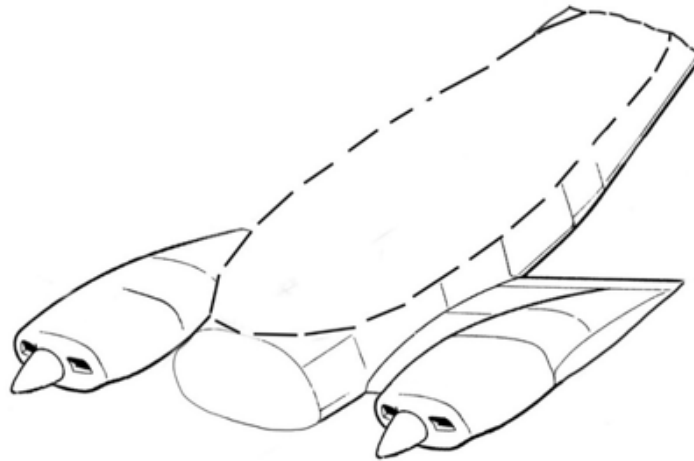
Abbildung 28 Bruchverlauf (Bild 7)

Das Mittelstück mit Motorgondeln, den beiden Pilotensitzen und den Sitzreihen 2 und 3 stürzte ohne Dach, Außenflügel und Leitwerk zu Boden und schlug nahezu vertikal auf, kippte auf den Rücken und blieb in dieser Position liegen. Beim Aufprall brach der hintere Rumpfteil mit den Reihen 2 und 3 weg und kam neben dem Mittelstück zu liegen.

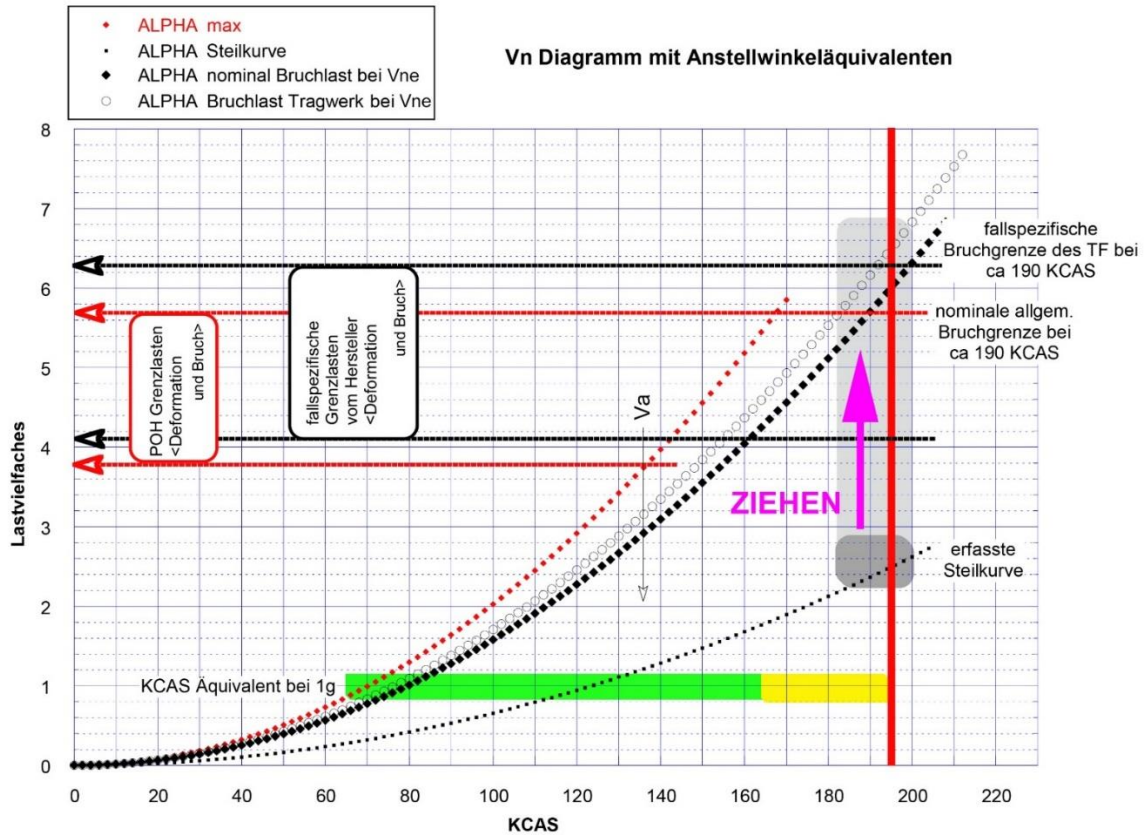
Abbildung 29 Vn- Diagramm

Die Parabeln stellen Anstellwinkel-Kurven für die Bruchlast bei einer Geschwindigkeit von ca. 195 KCAS dar. Diese Geschwindigkeit lag weit über der Manövergeschwindigkeit V_a .

Das Zerschlagen des Luftfahrzeugs ist auf eine Überlast mit g-Belastung zurückzuführen. Bei der erfassten Steilkurve im grau schattierten Bereich bei knapp über 60 Grad Querlage ergeben sich bei einer Geschwindigkeit von 195 KCAS (also etwa V_{ne}) 2,5 g. In diesem Moment wurde wohl am Steuerhorn gezogen und es wurden nach anfänglichem Verbiegen des Tragwerks mindestens 6,2 g erreicht. Dies entspricht beim gegenständlichen Unfallflug und Luftfahrzeug einer Auftriebsverteilung bei einem Anstellwinkel bei einer äquivalenten Geschwindigkeit von etwa 76 KCAS bei 1g. Die Bruchbilder des I-Trägers sind entsprechend glatt und gerade. Es gibt keine schiefe Biegung oder Torsion.

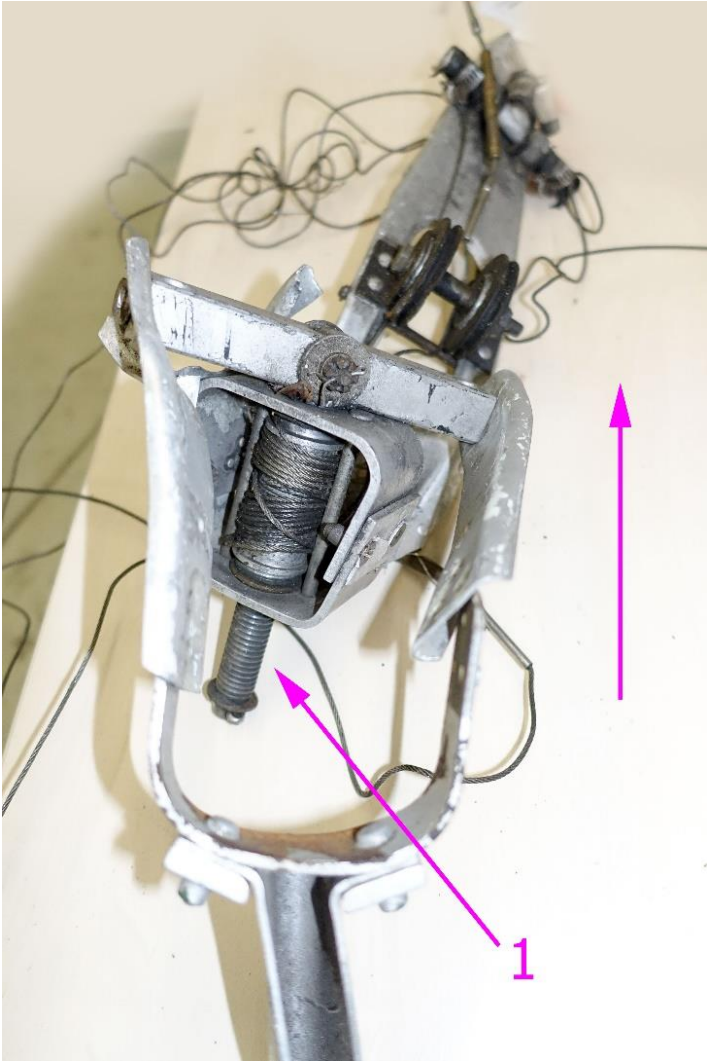
Die Trimmspindel wurde in der Position „Full Nose Down“ aufgefunden. Diese Position konnte durch das Unfallgeschehen nicht verändert werden und ist eindeutig. Die beiden Anlenkseile rissen ab. Von der Trimmspindel zum Ruder gab es eine mechanische Stange, alle Teile waren kraftschlüssig verbunden. Die Stange wurde durch Fremdeinwirkung vom Trimmruder abgetrennt, was dem Gewaltbruch am Höhenruder zuzuordnen ist. Die mechanische Verbindung Stange-Spindel in Form von 2 metallischen Verbindungsplatten mit Nieten löste sich im Zuge des Einschlags. Die schwere Spindel brach durch Massenträgheit nach unten weg (siehe Fotos in **Beilage 6.2 Höhenrudertrimmung**). Es gab am Höhentrimmruder nur aufprallbedingte Beschädigungen und keine Anzeichen einer Vorschädigung.

Abbildung 35 (1) Stellung Trimmspindel bei Auffindung

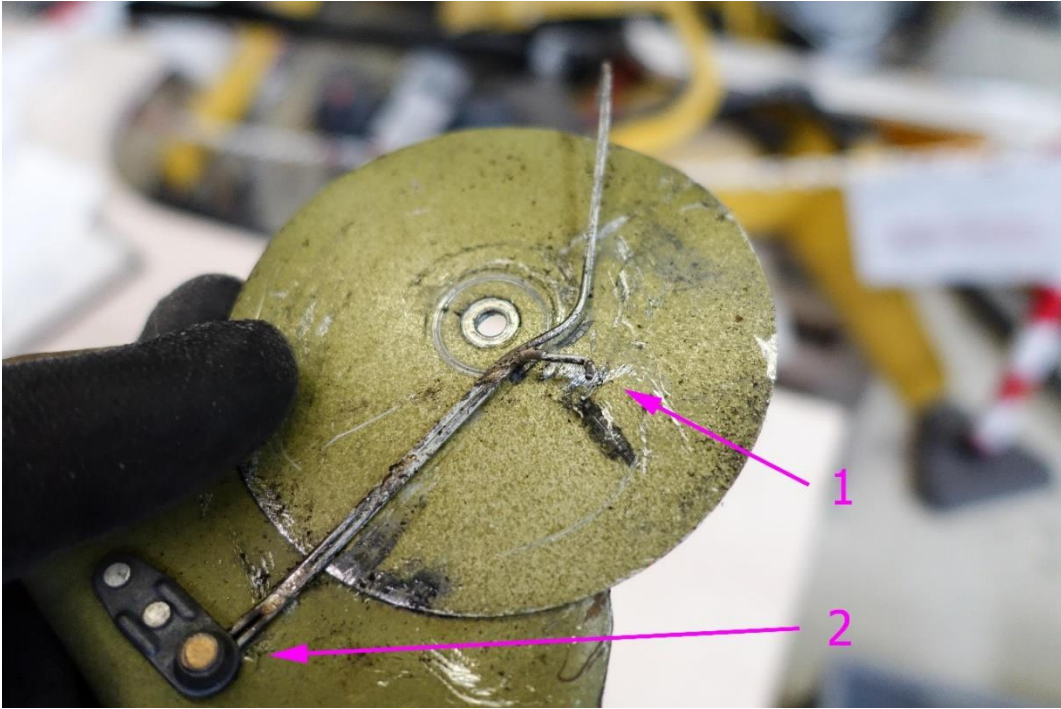
Bei der Befundung des Trimmindikators und der Begutachtung der Beschädigung des Gehäuses wurde festgestellt, dass diese Stellung des Indikators keine sichere Aussage über den tatsächlichen Trimmzustand mehr ermöglicht. Die Anzeige war zufällig und hat daher keine Aussagekraft. Sehr wahrscheinlich ist der Indikator beim Aufprall von der vorderen Stellung in die rückseitige Stellung gedrückt worden.

Abbildung 41 (1) Schleifspuren durch Trimmindikatorbewegung, (2) Befestigung Trimmindikator

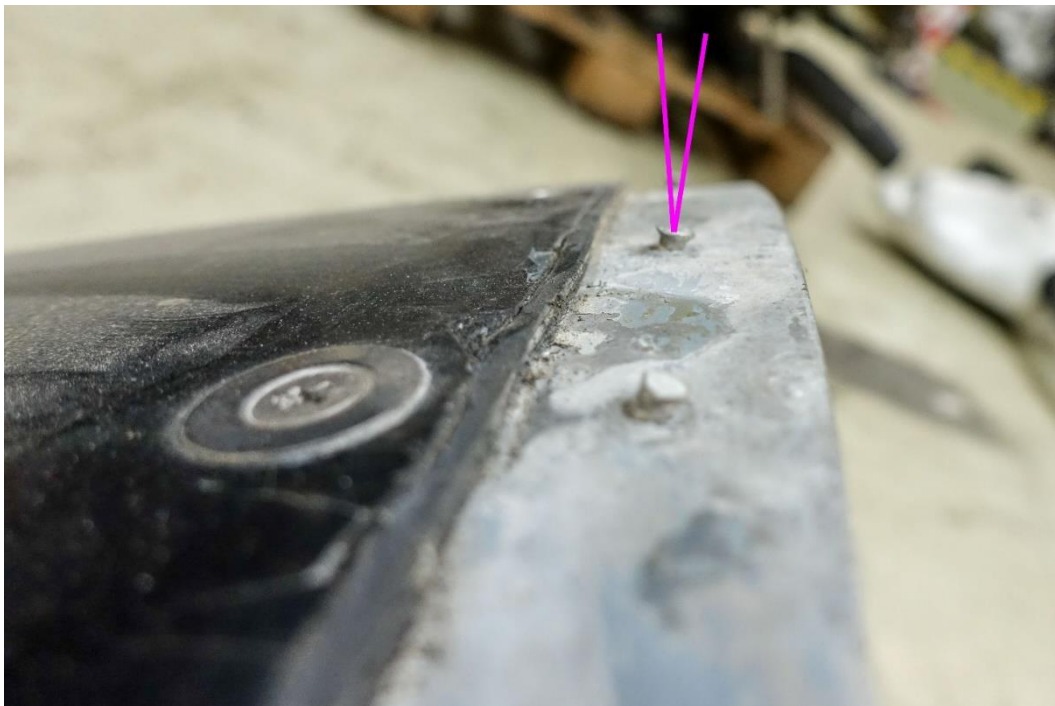
Abbildung 46 (Nietenbild Radom) Nietenwinkel nach Abbruch der Nase nach unten

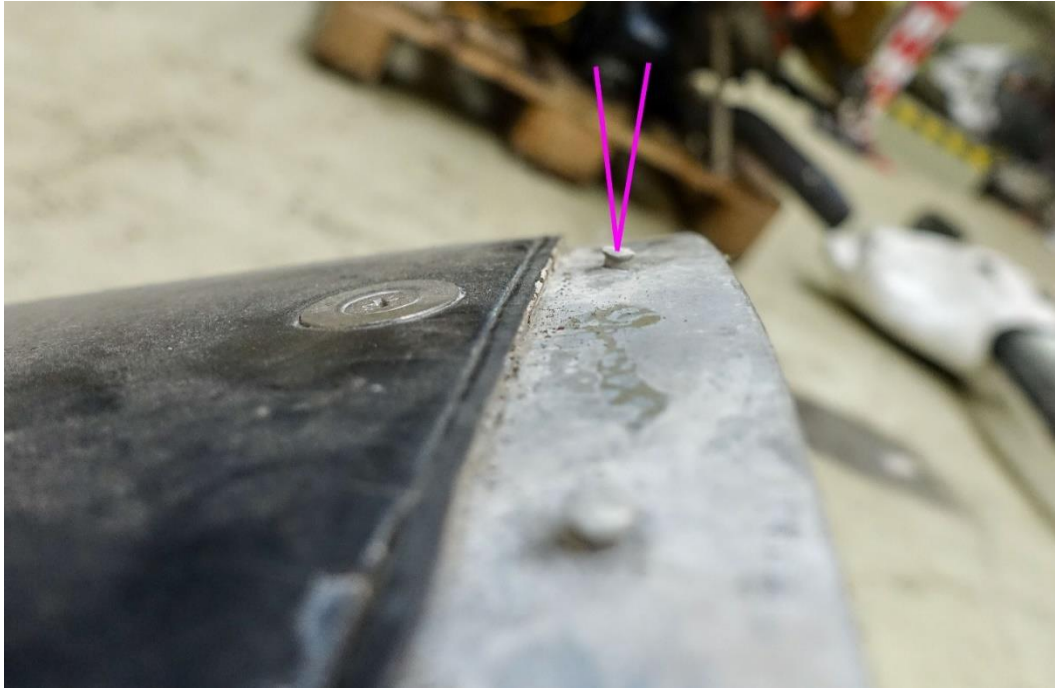
Abbildung 47 (Nietenbild Radom) Nietenwinkel nach Abbruch der Nase nach unten

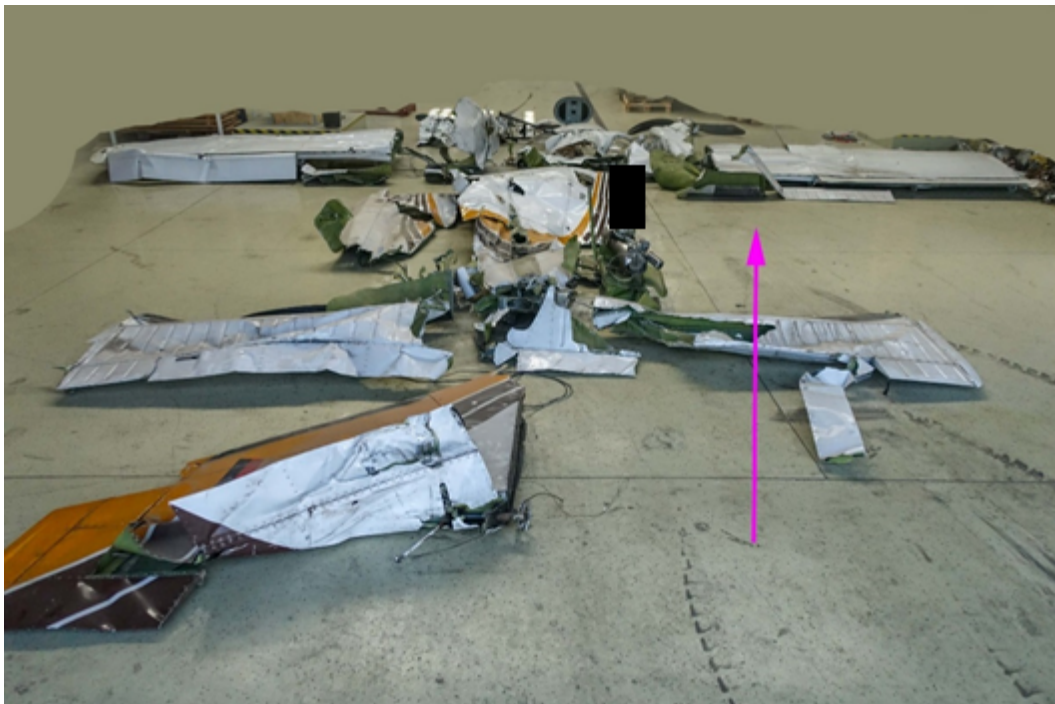
Abbildung 48 Höhenleitwerk mit Einziehfalte für Torsion, Höhenleitwerk mit Einziehfalte für Torsion

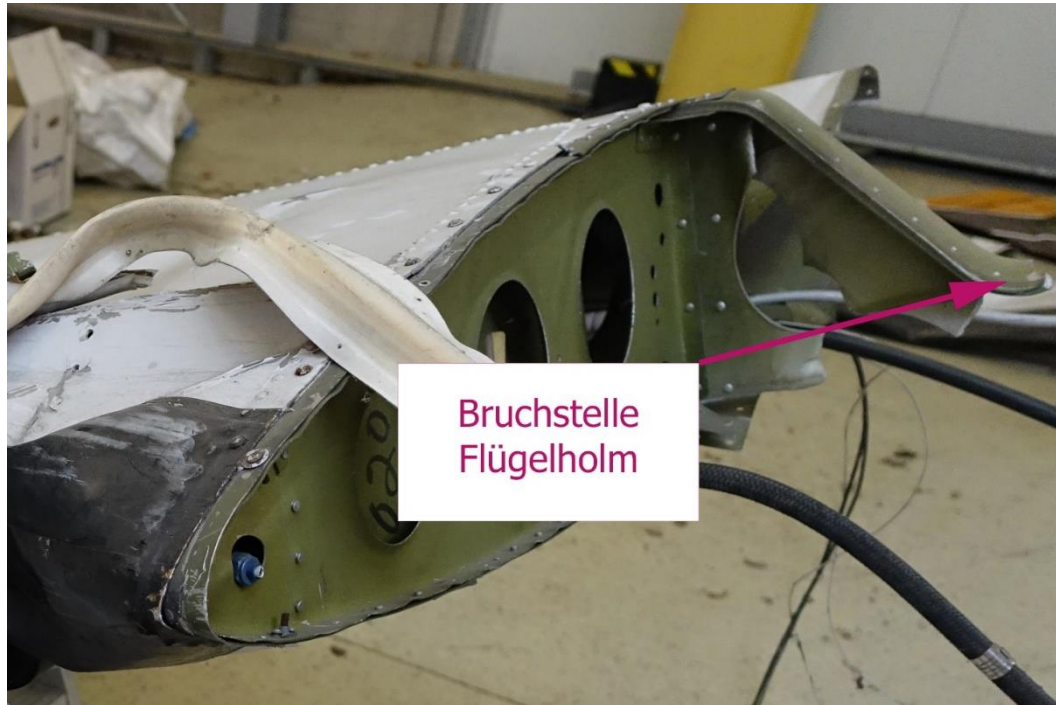
Rechte Tragfläche mit Bruchstelle Mittelstück – Flügelholm (Obergurt)

Abbildung 53 Holmbrüche

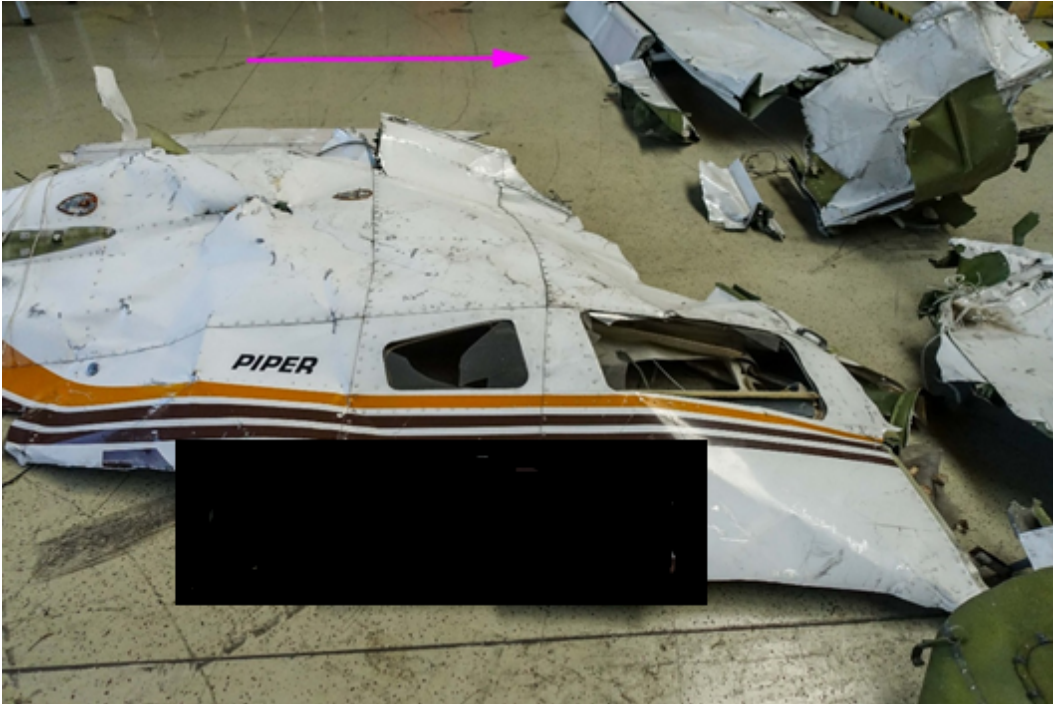
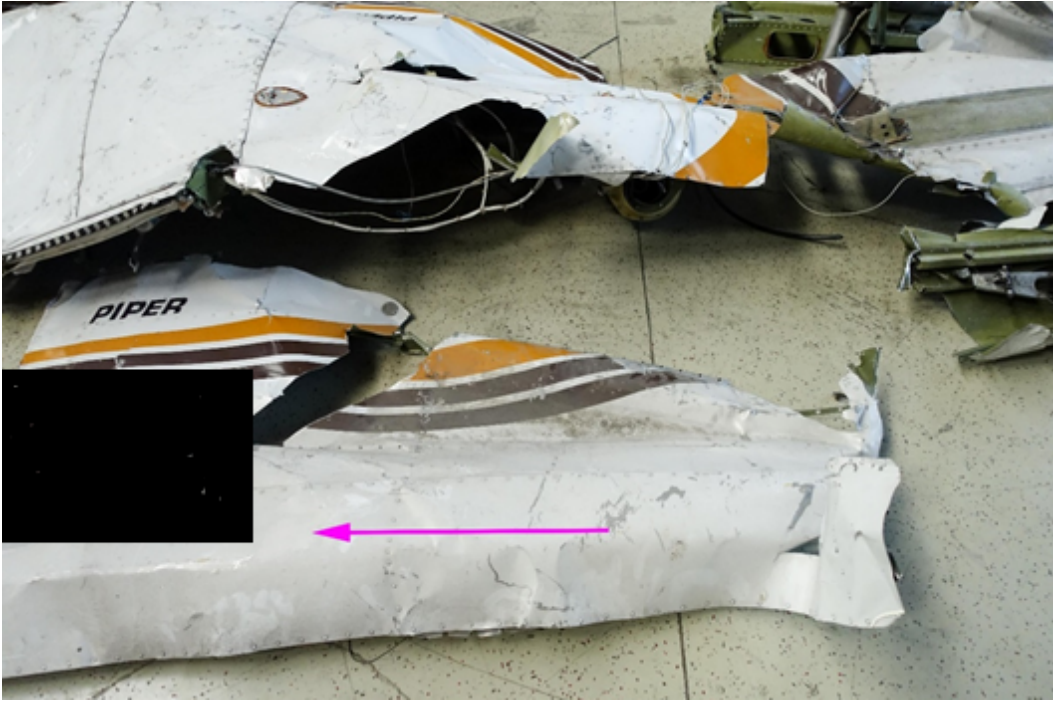
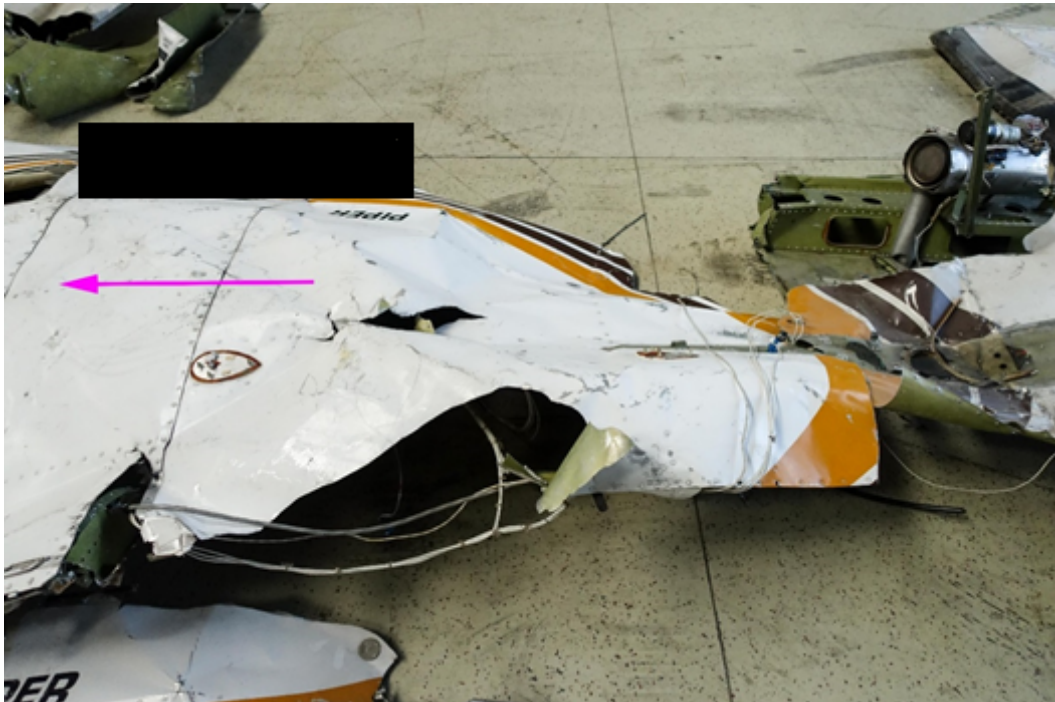
Abbildung 59 Kabinendach, aufgebogen

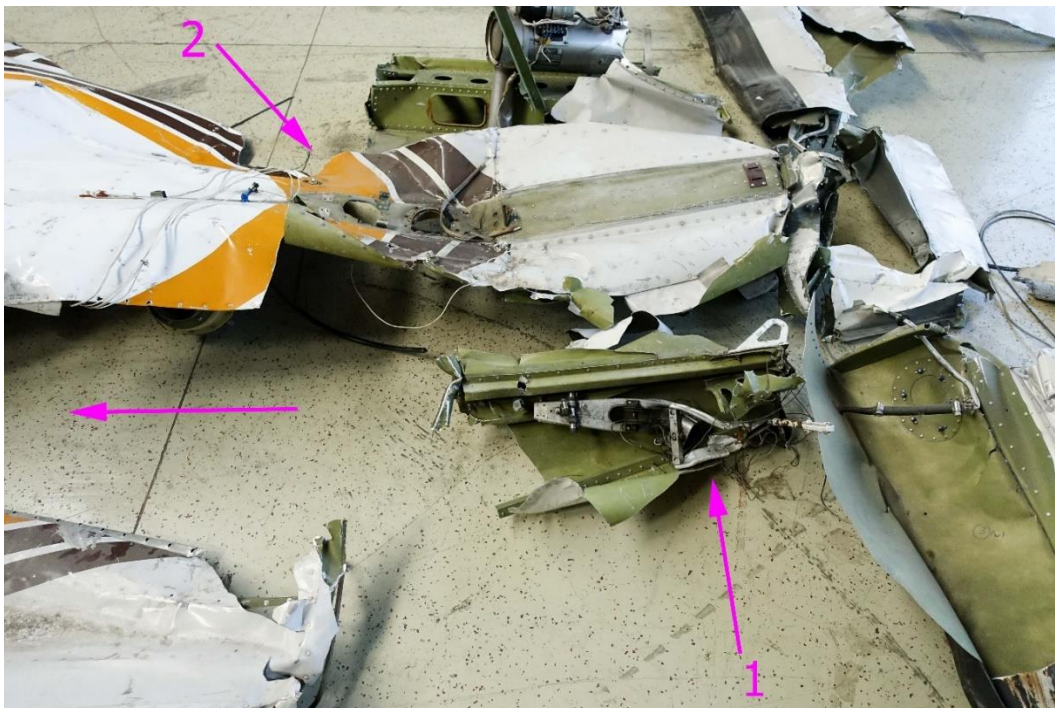
Abbildung 62 (Knickstelle Kabinendach – Finne) (1) Trimmspindel, (2) Abrissknick Kabinendach - Finne

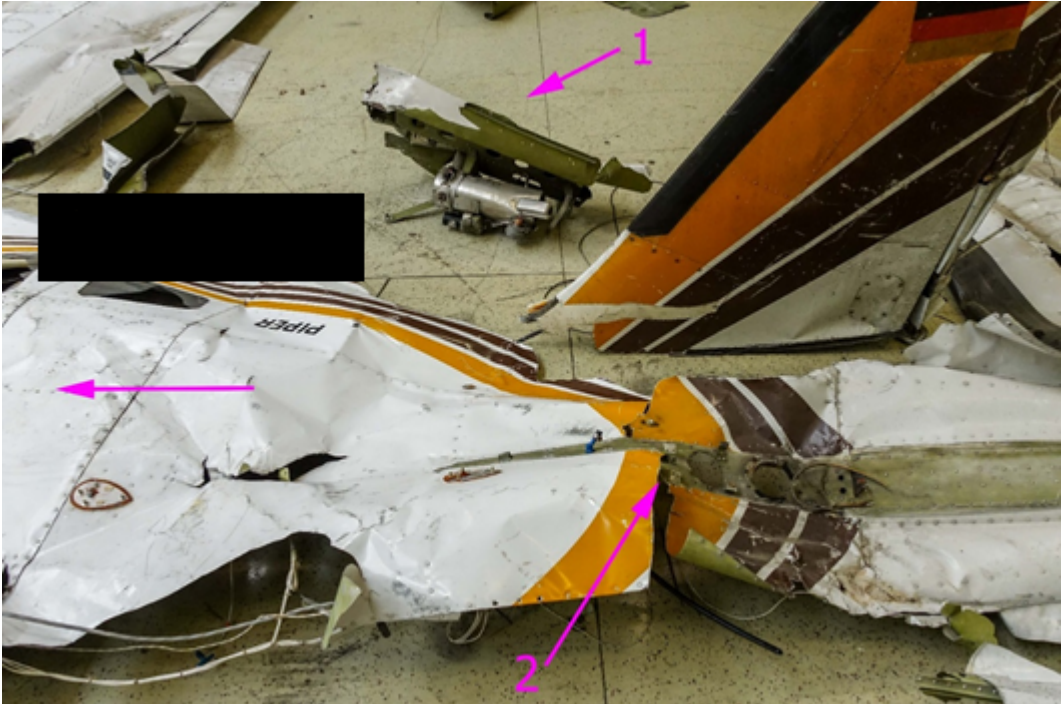
Abbildung 68 (Knickstelle Kabinendach – Finne): (1) Heizkanone, (2) Knickstelle Kabinendach - Finne

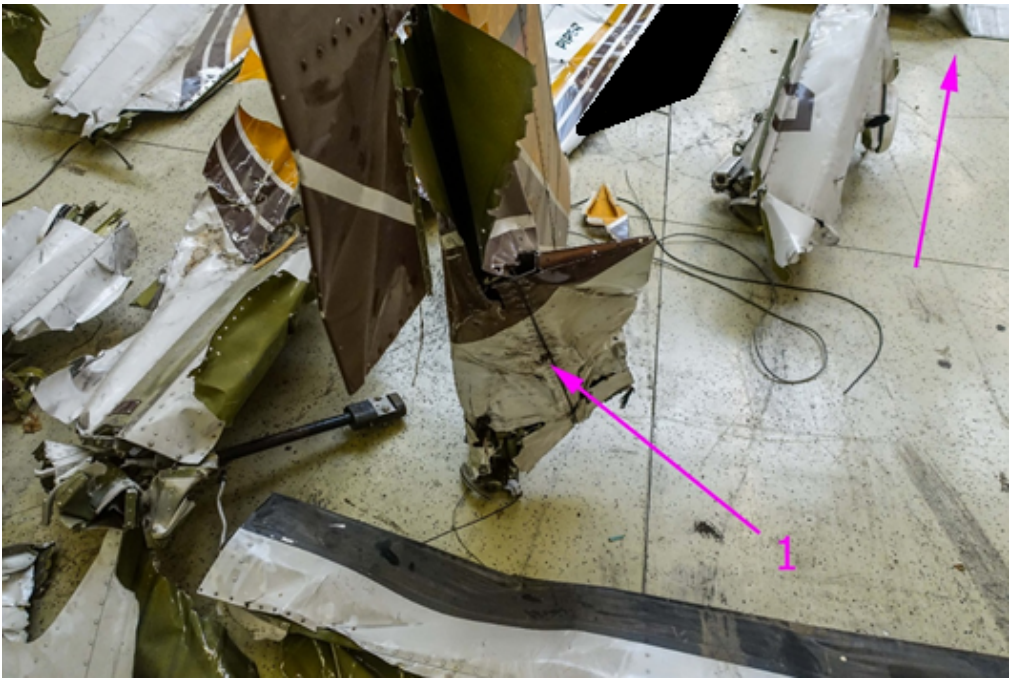
Abbildung 71 Stellprobe Finne mit Seitenruder - rechtes Höhenruder: (1) Aufschlagfläche der Finne am rechten Höhenruder

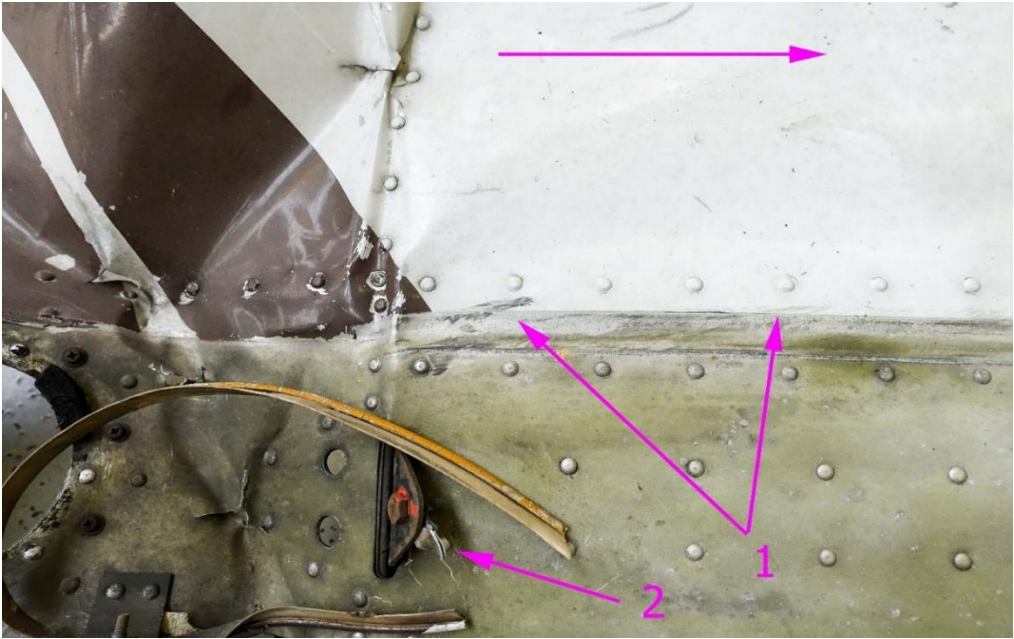
Abbildung 72 Bruchstelle Finne: (1) Abriebspuren der Finne am Kabinendach, (2) Vordere Finnenbefestigung

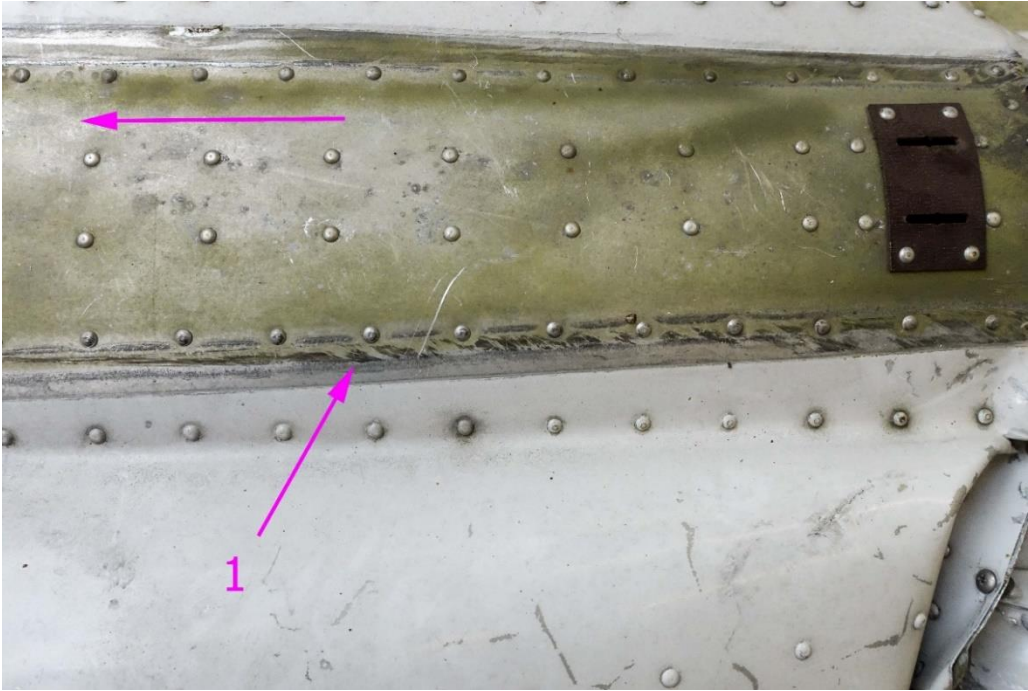
Abbildung 73 Bruchstelle Finne: (1) Abriebspuren der Finne am Kabinendach

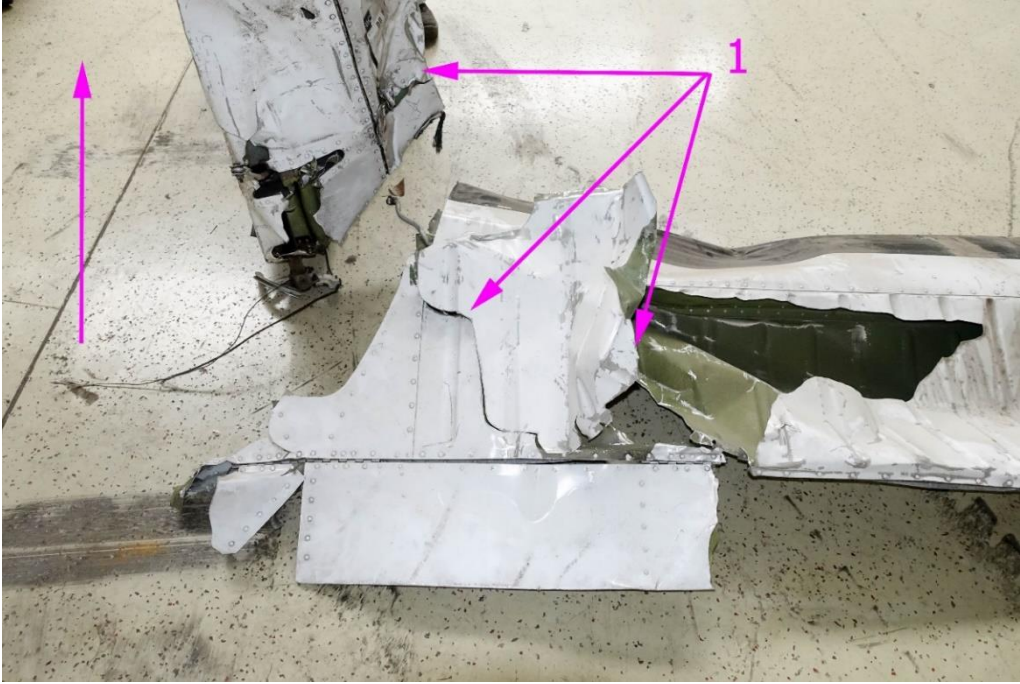
Abbildung 74 Stellprobe Finne mit Seitenruder - rechtes Höhenruder: (1) Kontaktstelle Finne – rechtes Höhenruder

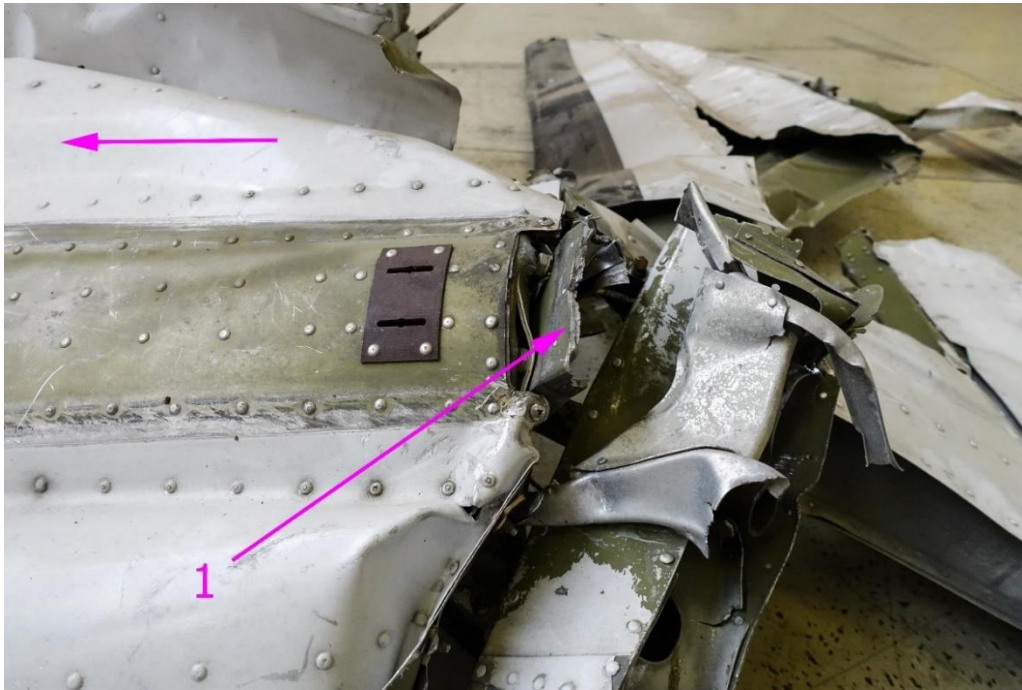
Abbildung 75 Bruchstelle Finne: (1) Kontaktstelle Finne – rechtes Höhenruder

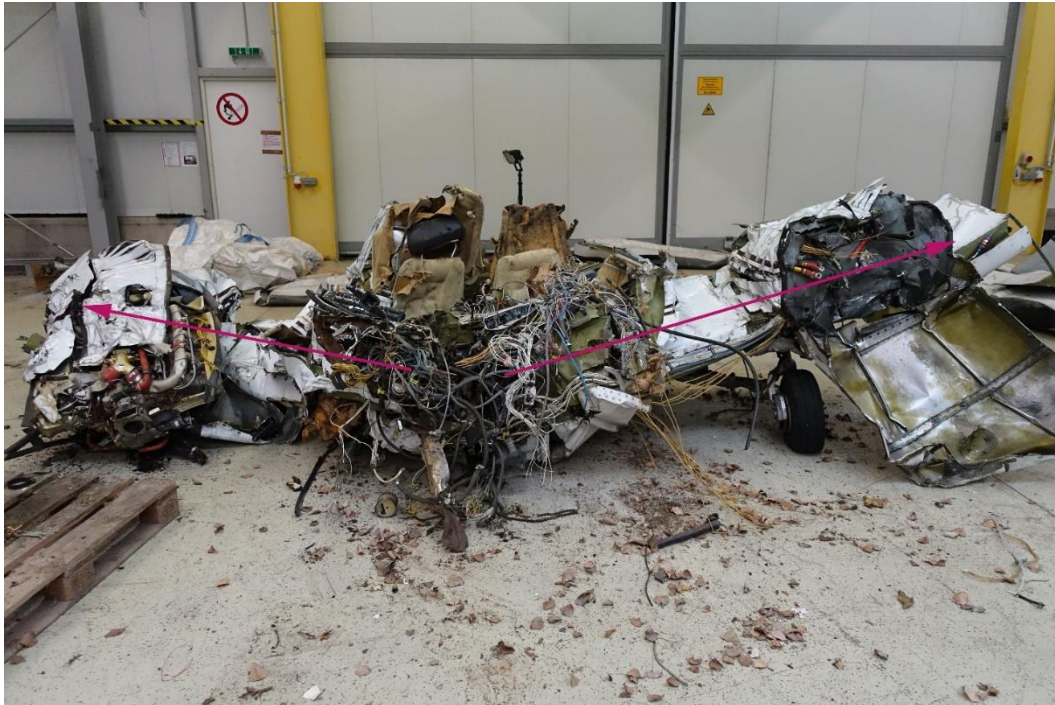
Abbildung 97 Rumpfmittelstück

Rumpfmittelstück mit Durchbiegung aufgrund von Überlast
