Untersuchungsbericht

Unfall mit dem Hubschrauber der Type Sokol W-3A,
am 14.01.2019, um ca. 11:34 Uhr UTC am Bürglkopf,
Gemeinde Fieberbrunn, A-6391, Tirol,
GZ.: 2021-0.905.481

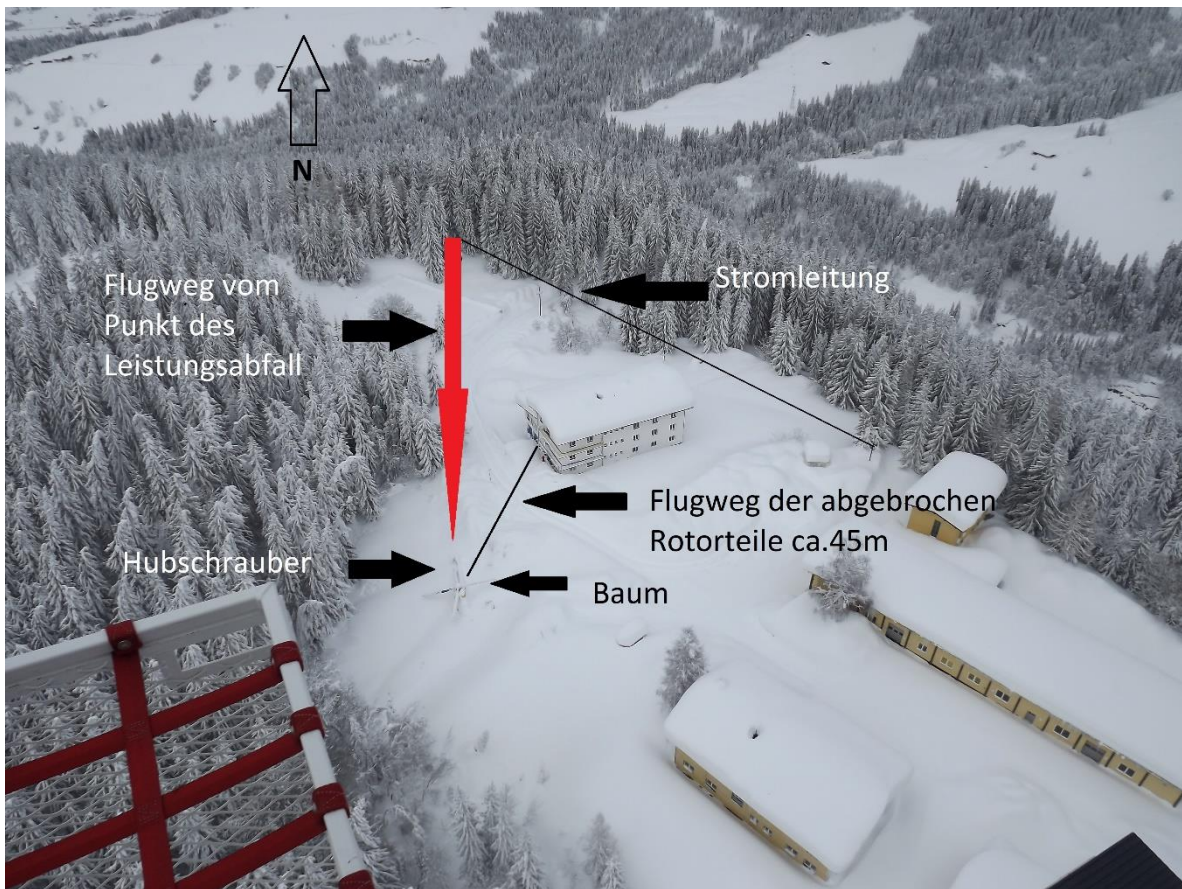
Abbildung 1: Übersichtsaufnahme Notlandeplatz

Kurz nach Erreichen des Almgasthofs bemerkte der Pilot einen abrupten Leistungsabfall des Hubschraubers. Er konnte die Höhe nicht mehr halten, richtete daraufhin die Nase des Hubschraubers nach rechts aus und nahm mit dem Stick Vorwärtsfahrt auf, um die spätere Notlandefläche erreichen zu können. Dabei hatte der Hubschrauber eine hohe Sinkrate. Der Pilot entschloss sich, auf der westlichen Seite des Almgasthofes zu landen. Beim Aufsetzen des

Hubschraubers um ca. 11:34 Uhr berührte er mit den Rotorblättern einen links stehenden Baum. Dabei wurden die Hauptrotorblätter beschädigt. Der Pilot brachte den Hubschrauber zum Stillstand, indem er die Leistungshebel sofort auf „0“ stellte und somit die Treibstoffversorgung unterbrach. Dabei benutzte er keine Rotorbremse. Der Rotor blieb in weiterer Folge selbstständig stehen. Der Pilot deaktivierte alle elektrischen Schalter und verließ mit der Besatzung den Hubschrauber. Der ELT wurde bei dieser Notlandung nicht ausgelöst.

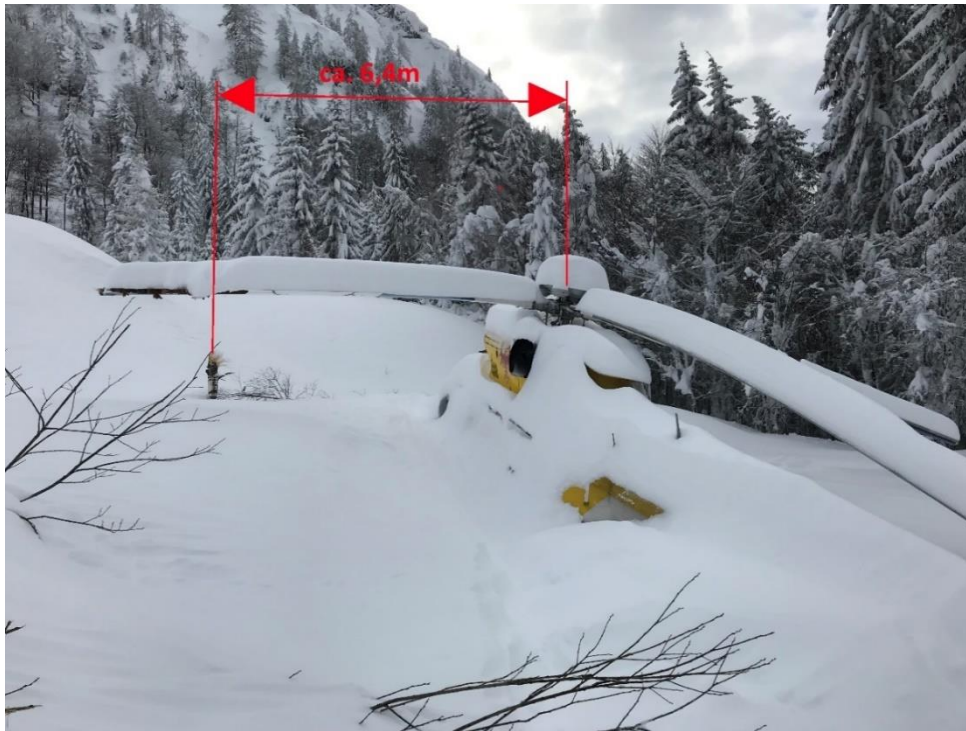
Abbildung 12: Abstand zum Hindernis Aufnahme am Tag nach der Notlandung

Der mittlere Abstand zwischen dem Rotormast und dem touchierten Baum betrug ca. 6,4 m (siehe Abbildung 12). Dieser Abstand entspricht circa der mittleren Länge der abgetrennten Hauptrotorblätter. Weiters ließen sich die Schäden am Heckrotor und an der Verticalfine auf die abgetrennten Hauptrotorblätter zurückführen. Ein Teil eines abgetrennten Rotorblattes beschädigte im Abstand von ca. 45 m die Fassade, eines dortigen Hauses (siehe Abbildung 1). Die Bildaufnahmen vom Notlandeplatz (siehe Abbildung 12) wurden am Tag nach der Notlandung angefertigt. Das Bild in Abbildung 13, 14 und Abbildung 15 wurde direkt nach der Notlandung durch den Flughelfer aufgenommen. Der auf den Rotorblättern erkennbare Schnee (Abbildung 14) ist Neuschnee, welcher nach Abstellen an der Notlandefläche und der

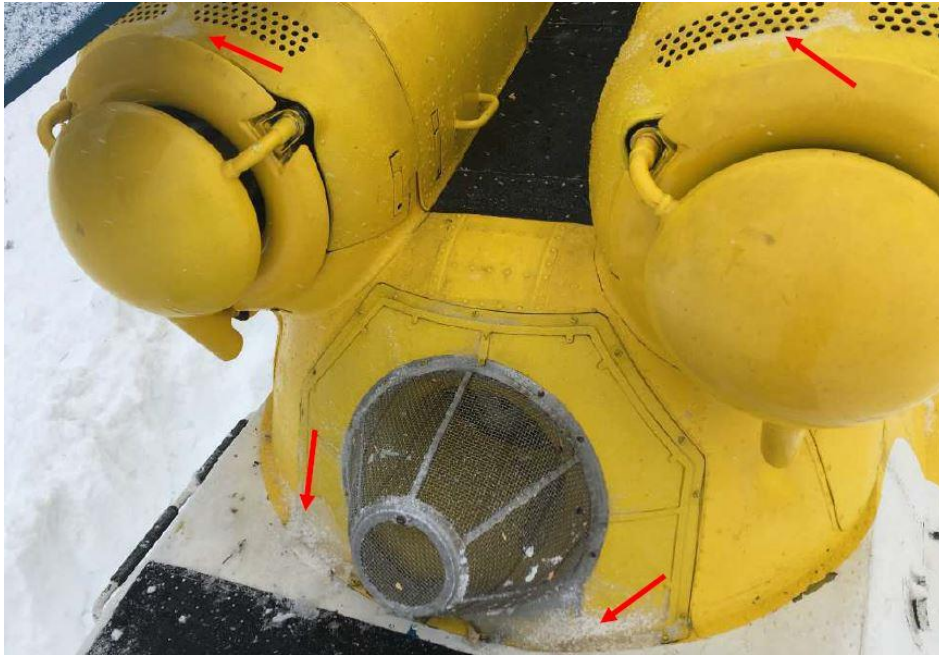
Abbildung 15: Aufnahme direkt nach der Notlandung

Aufnahme gefallen ist. Ein Eisansatz auf den Hauptrotorblättern ist nicht zu erkennen. Im Bereich der vorderen Getriebeverkleidung zeigen sich leichte Eisansätze und oberhalb der Triebwerksverkleidung Feuchtschneeablagerungen. (Abbildung 15).

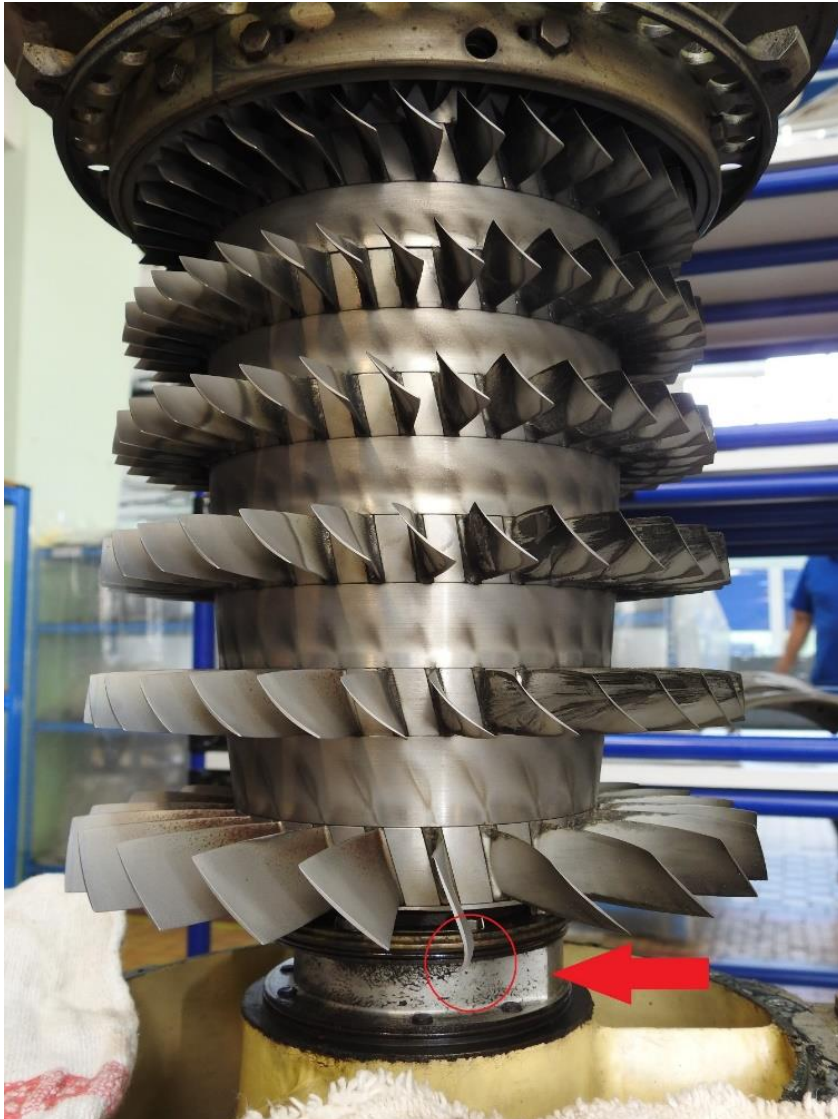
Abbildung 18: Kompressorstufe Axialverdichter

- *in der vordersten Axial-Verdichterstufe Schäden in Form deformierter Kompressorblätter (2 Stück), sowie Stator-Blätter (11 Stück) vorhanden waren*
- *an zwei Inlet Case Front Struts (Streben in der Triebwerkslufteinlassverkleidung) gelber, atypischer Lack angebracht war; weiter ließ sich feststellen, dass im Bereich dieses Lacks deutlich ausgeprägte Korrosion vorhanden war*

In der vordersten Axialverdichterstufe des rechten Triebwerks (Engine 2) wiesen zwei Kompressorblätter erhebliche Deformierungen auf. (Position des zweiten Kompressorblattes gegenüberliegend).

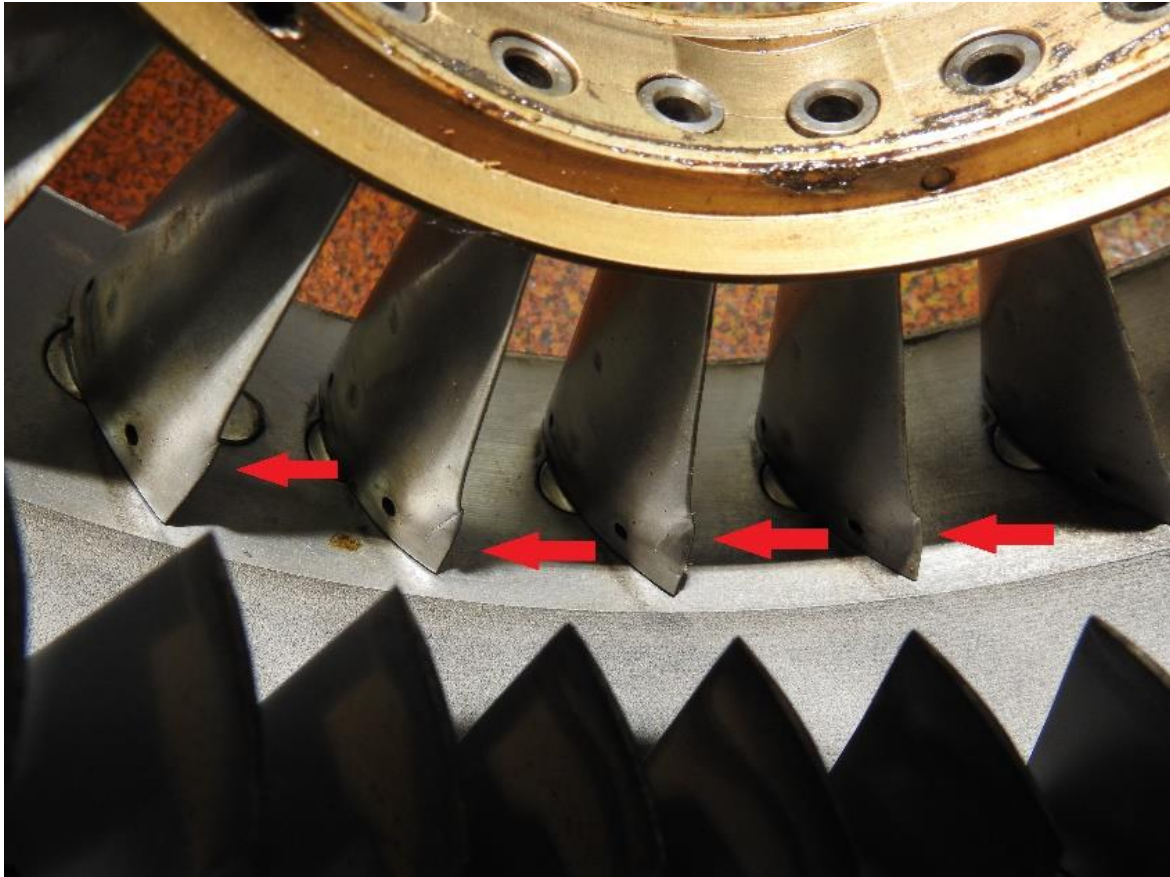
Abbildung 19: Statorblätter der ersten Axialverdichterstufe

Elf Statorblätter der ersten Axialverdichterstufe des rechten Triebwerks (Engine 2) wiesen Deformationen auf.

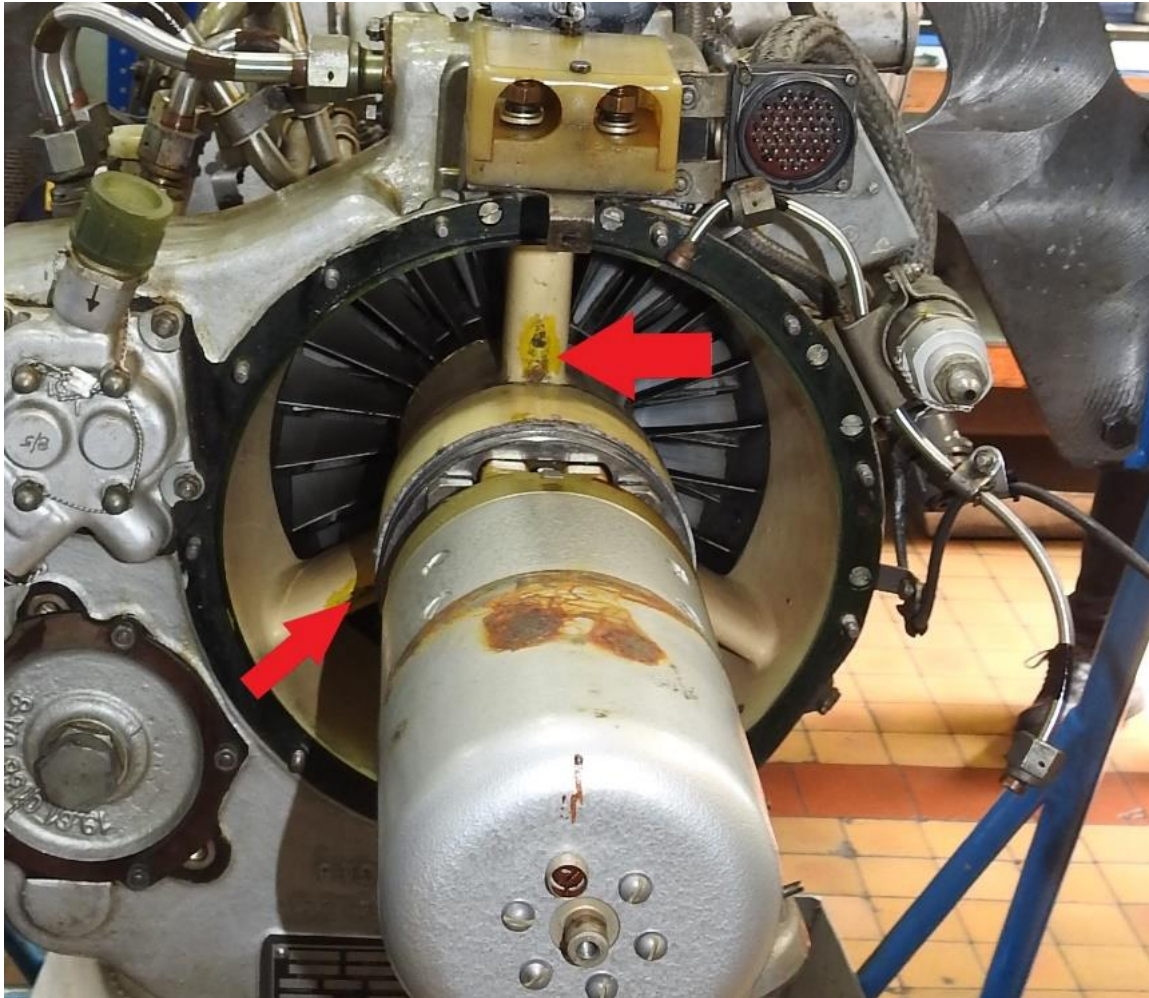
Abbildung 20: Öffnungsbohrungen an den zwei Stegstreben

- *an den beiden im vorstehenden Punkt bezeichneten Inlet Case Front Struts (Streben in der Triebwerkslufteinlassverkleidung) vorhandene Öffnungen, durch welche Heißluft zwecks Verhinderung von Eisansatz ausströmen sollte, infolge der bezeichneten Korrosion verschlossen waren*

An zwei Stegstreben in der Triebwerkslufteinlassverkleidung (Abbildung 20 + Abbildung 21) (Inlet Case Front Struts) durch welche Combustion-Air (Heißluft aus der Brennkammer des Triebwerks) zwecks Verhinderung von Eisansatz im Triebwerk-Eingang geleitet wird, war Korrosion in einem solchen Ausmaß feststellbar, dass jene Öffnungen, durch welche die Heißluft ausströmen sollte, verschlossen war. Weiter erkennbar in Form von gelbem Lack an zwei Inlet Case Front Struts des Inlet Case Assy Hinweise einer unsachgemäß durchgeführten Reparatur in diesem Bereich. Laut Herstellerangaben der Triebwerke sind derartige Reparaturen in diesem Bereich unbeschadet getätigter Maßnahmen durch den Hersteller unzulässig und nicht vorgesehen.

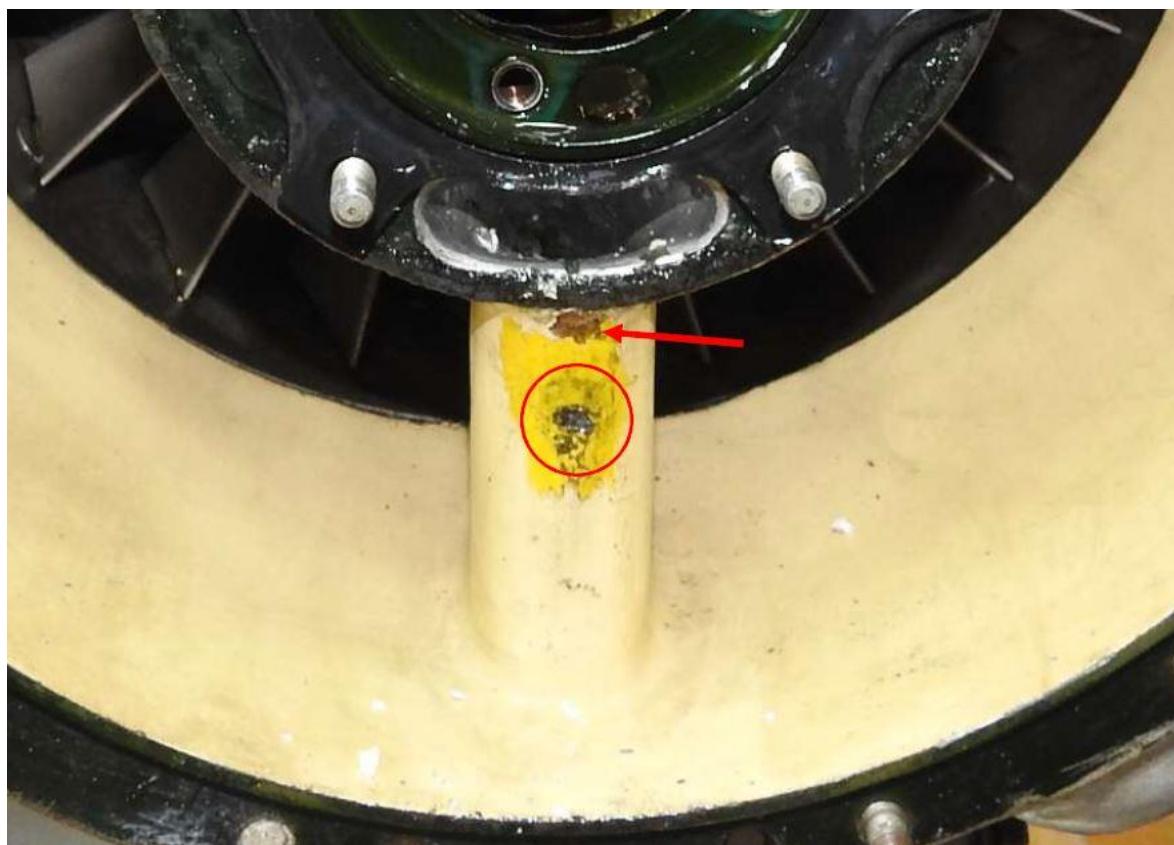
Abbildung 21: Korrodierte Öffnungsbohrungen

Durch die Korrosionsbildung im Bereich der Inlet Case Front Struts im rechten Triebwerk waren die Öffnungsbohrungen aus welchen Heißluft zur Verhinderung von Eisansatz ausströmen soll, verschlossen.

- Laut Befundung des Triebwerksherstellers ist ein kausaler Zusammenhang, zwischen dieser nicht durch den Triebwerkshersteller genehmigten Reparatur, durch Lackanbringung und der Korrosionsbildung gegeben.

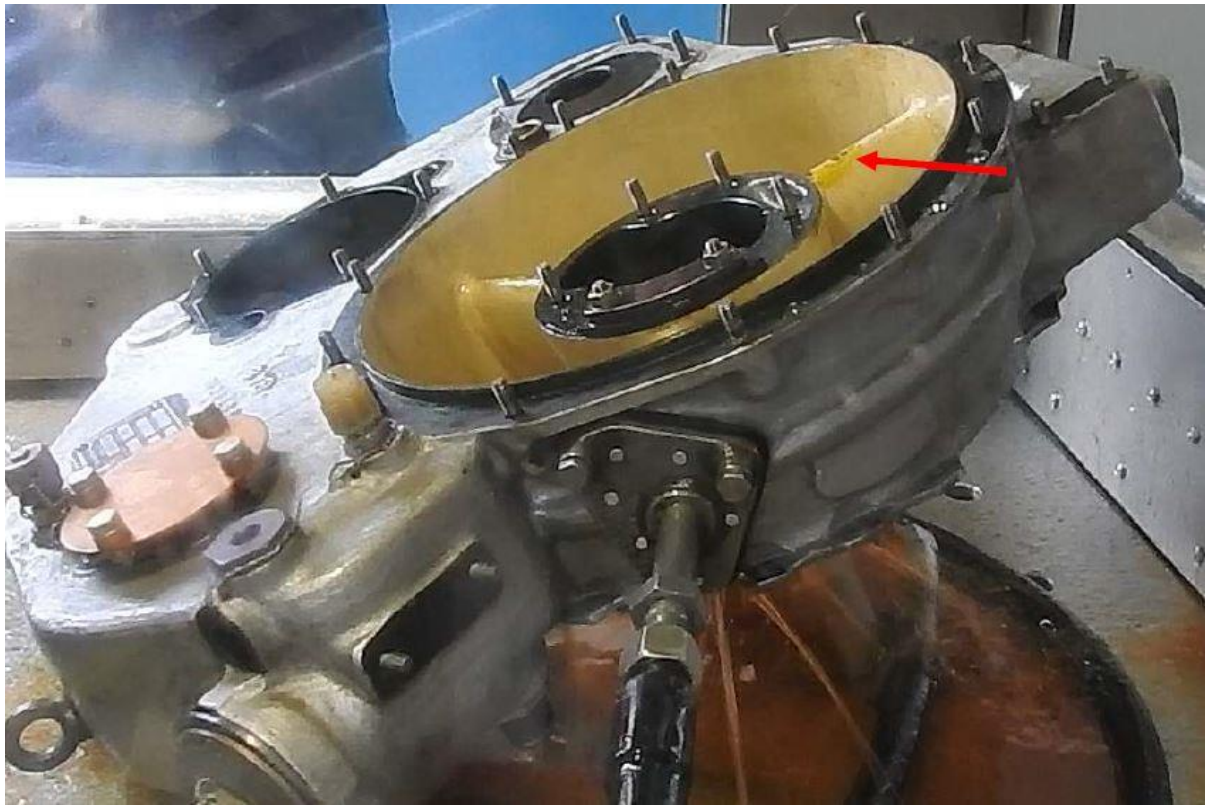
Abbildung 22: Versuch am Teststand mit korrodierten Öffnungsbohrungen

Versuche am Teststand des Triebwerkherstellers bestätigten, dass keine Heißluft durch die beiden Öffnungsbohrungen der Inlet Case Front Struts (Stegstreben) strömen konnte (Testdurchführung am Prüfstand mit einem Nominaldruck von ~ 2 bar mit Öl als Testsubstanz).

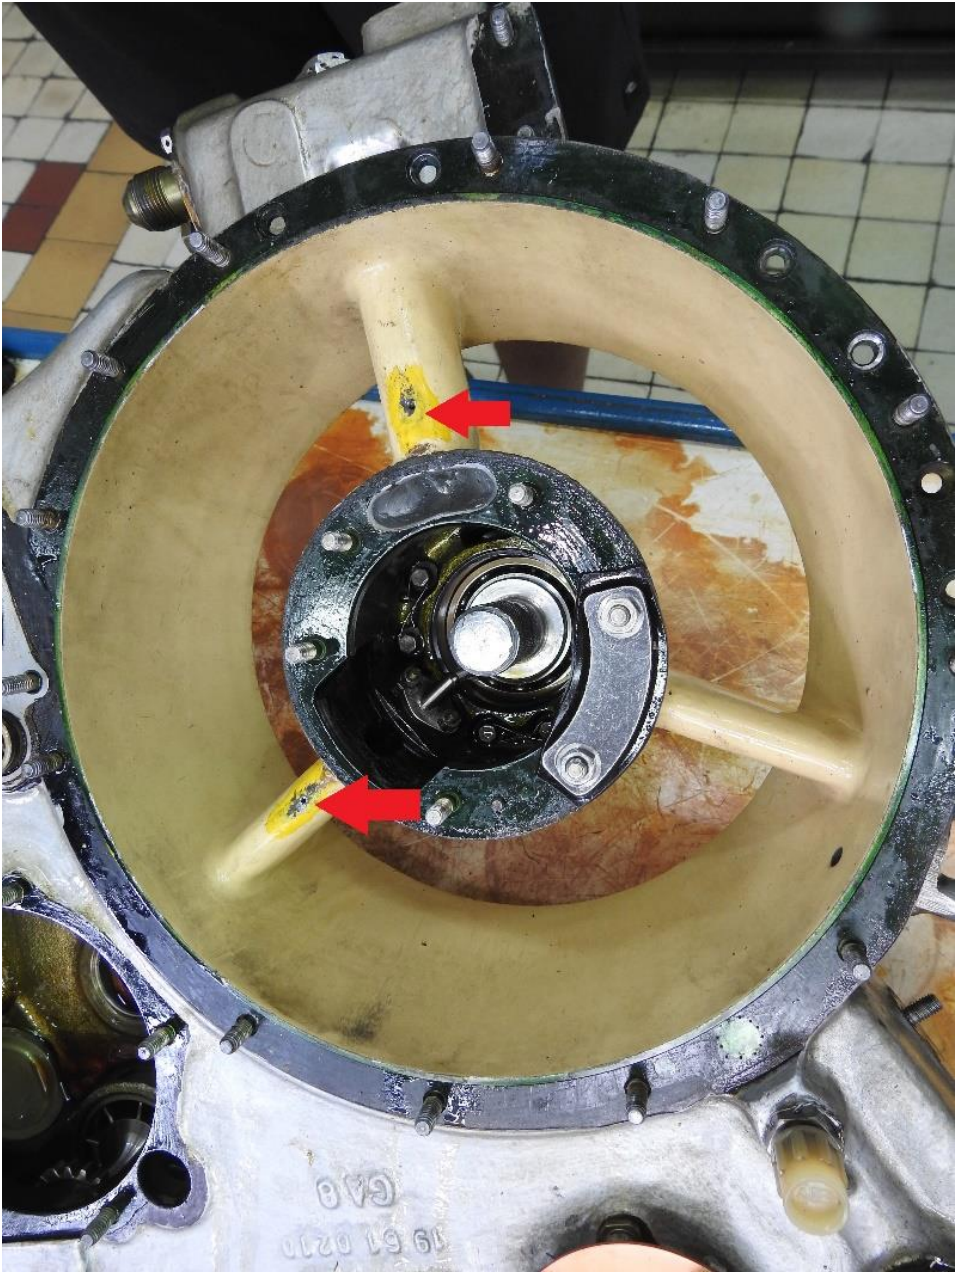
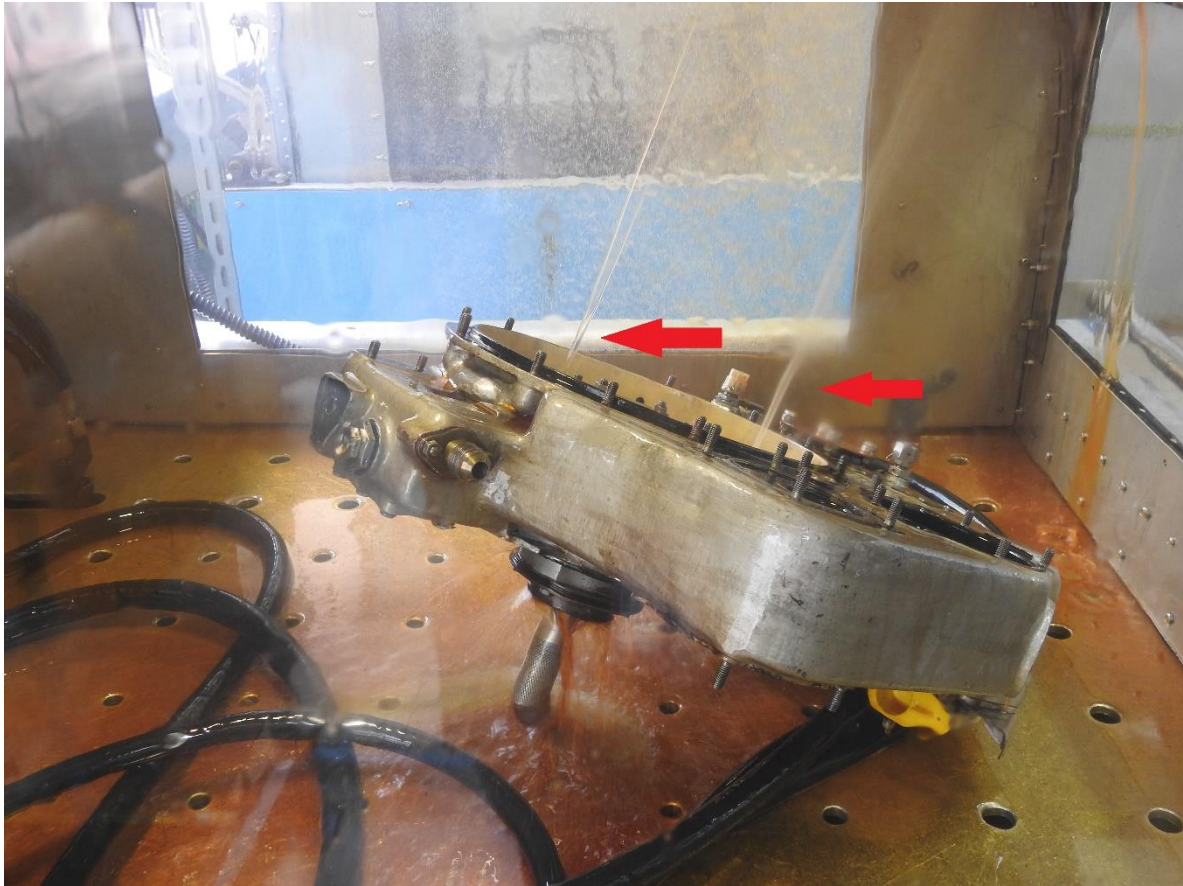
Nach Entfernung der festgestellten Korrosion an den Öffnungsbohrungen wurde im Zuge eines neuerlichen gleichartigen Tests am Versuchsstand festgestellt, dass Öl als Testsubstanz durchströmen konnte. Somit war belegbar, dass die Korrosion Grund für die partielle Störung der Eisverhütungseinrichtung war.
