Untersuchungsbericht

Bundesanstalt für Verkehr
Sicherheitsuntersuchungsstelle des Bundes
GZ: BMVIT-795.363-IV/BAV/UUB/SCH/2014

**Verschubentgleisung
in der AB Hasslacher
am 15. Dezember 2014**

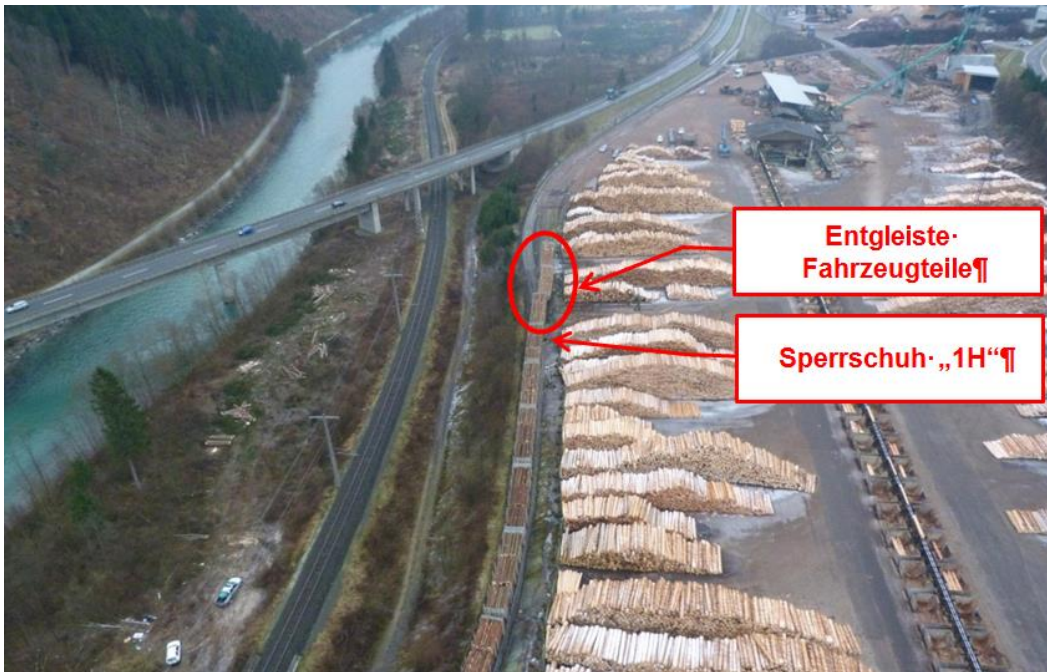
Abbildung 7: Situation vor Ort (Quelle Polizei)

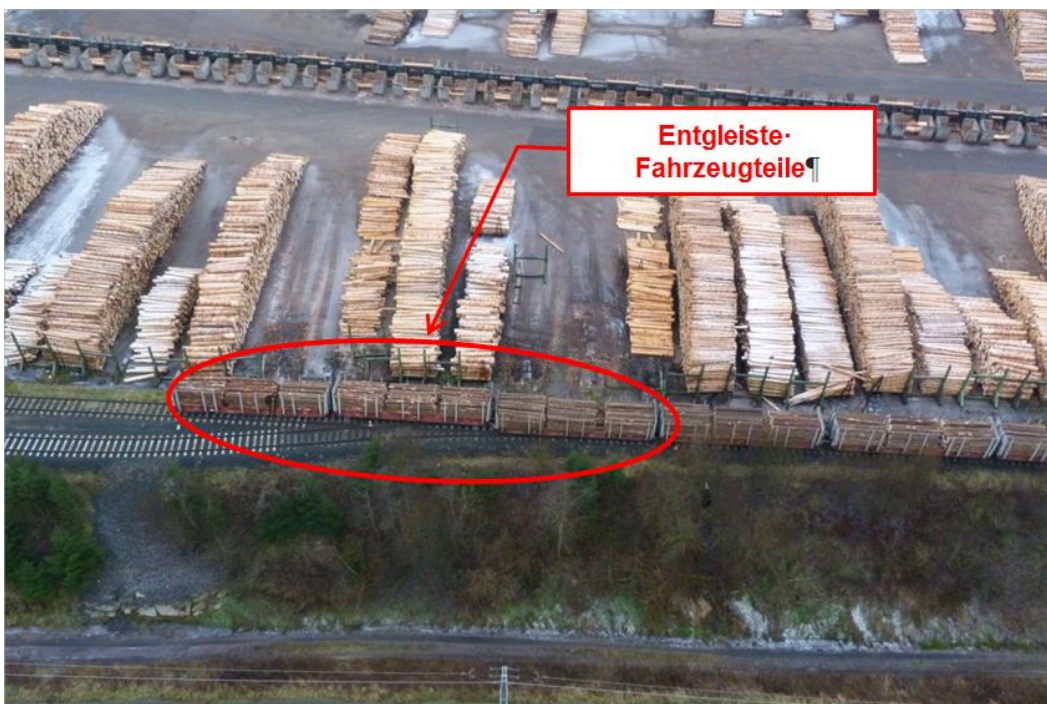
Abbildung 8: Entgleiste Fahrzeugteile (Quelle Polizei)

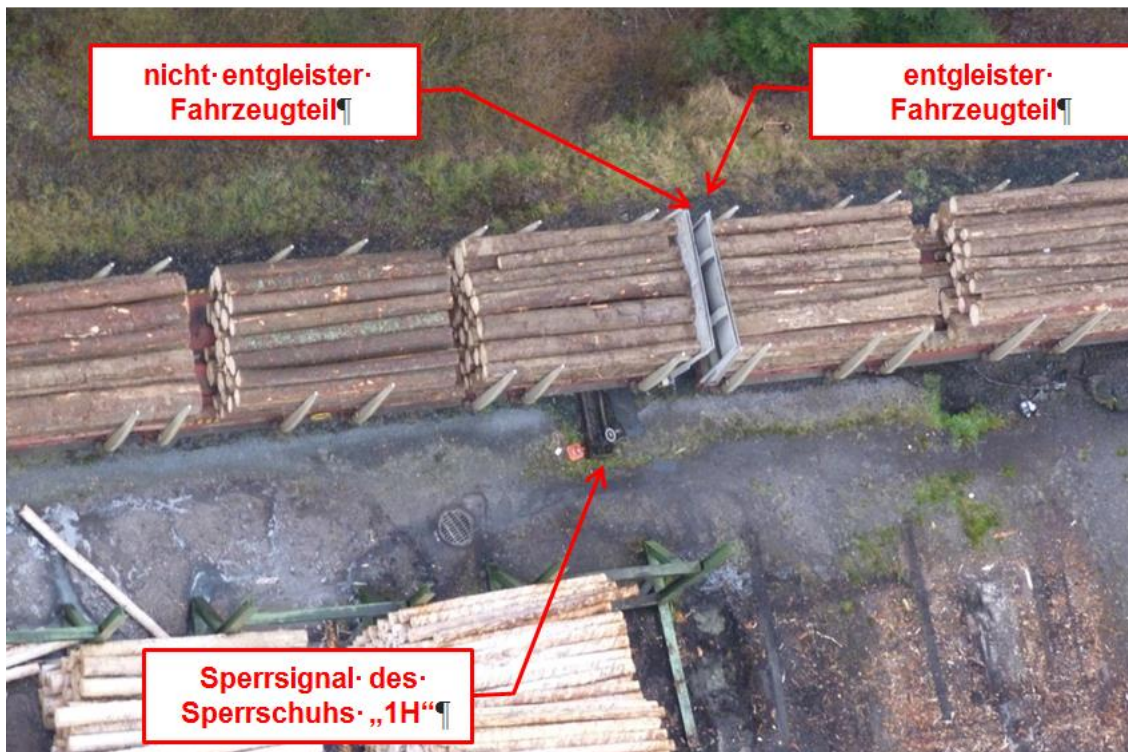
Abbildung 9: Sperrsignal des Sperrschuhs „1H“ und entgleister Fahrzeugteil des zweiten Wagens (Quelle Polizei)

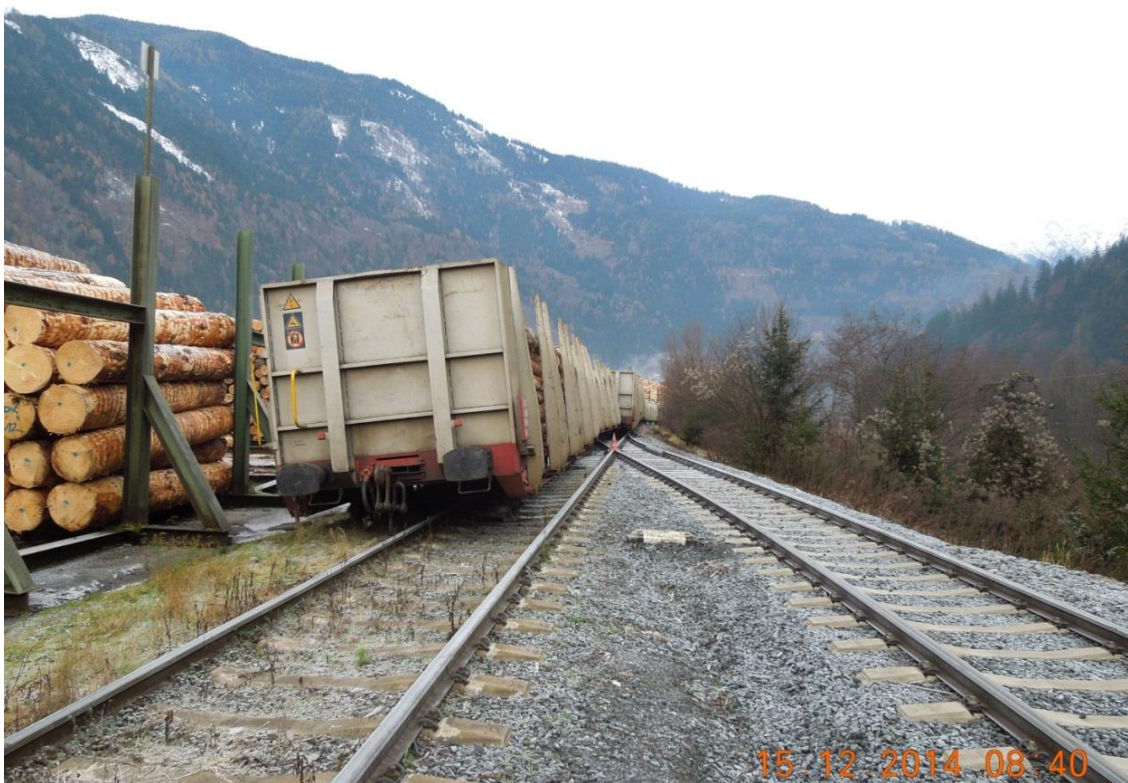
Abbildung 10: Entgleiste Fahrzeugteile (Quelle IM ÖBB)

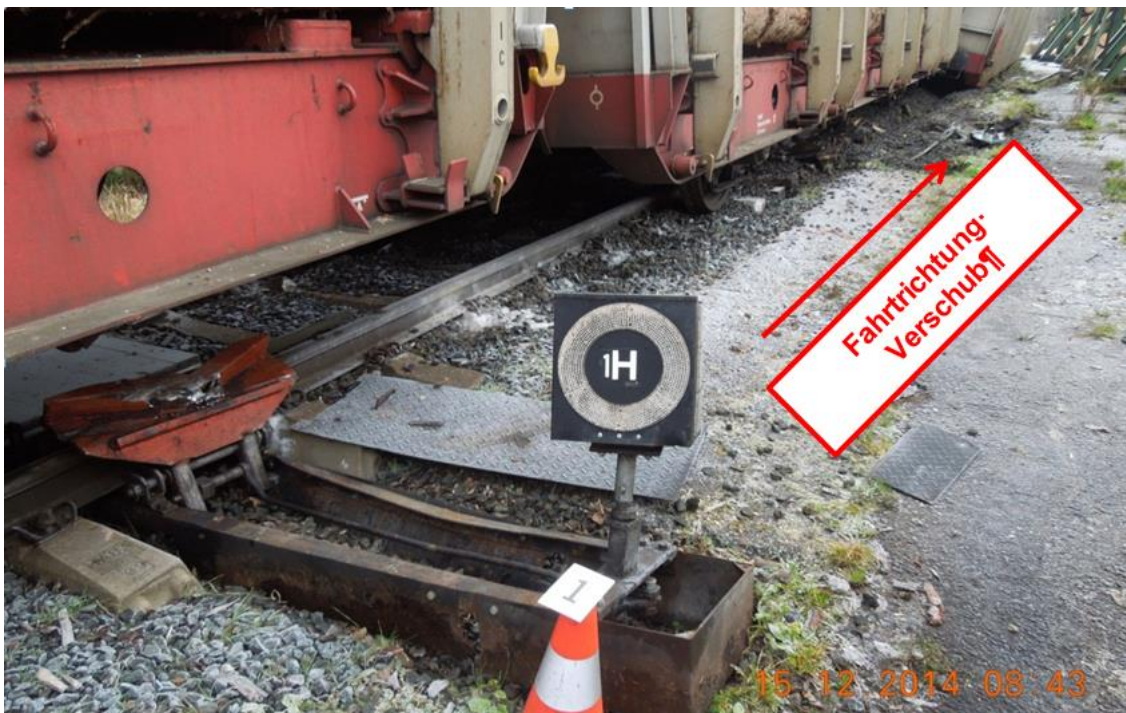
Abbildung 11: Sperrsignal des Sperrschuhs „1H“ und entgleiste Fahrzeugteile (Quelle IM ÖBB)

Das Sperrsignal des Sperrschuhs „1H“ zeigte das Signalbild „WEITERFAHRT VERBOTEN“.

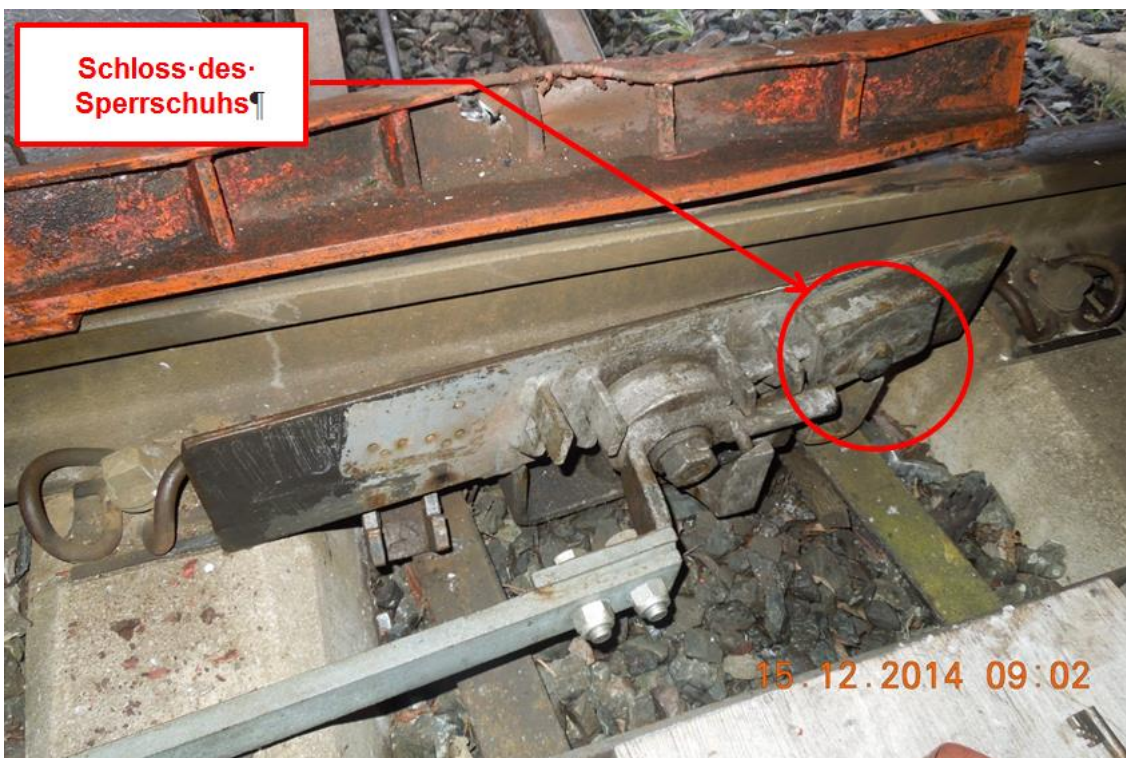
Abbildung 12: Beschädigter noch abgesperrter Sperrschuh „1H“ (Quelle IM ÖBB)

Der dazugehörige Schlüssel wurde nach der Entgleisung neben dem Schloss im Schotterbett vorgefunden.

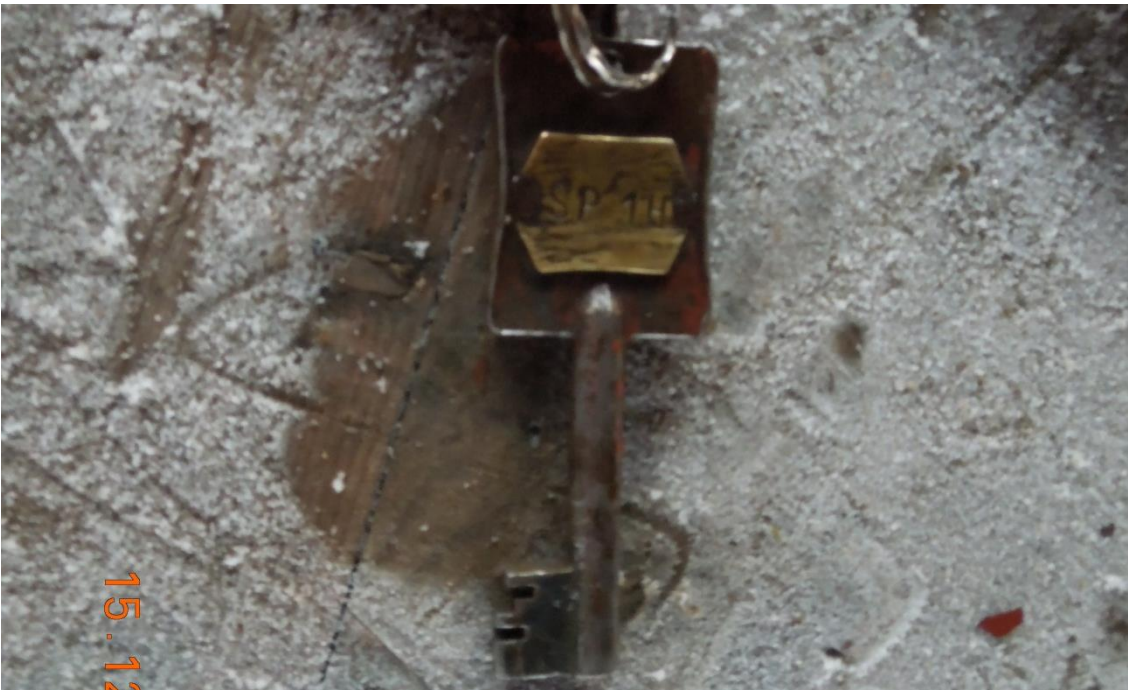
Abbildung 13: Schlüssel des Sperrschuhs „1H“ (Quelle IM ÖBB)

Vom Fundort des Schlüssels im Schotterbett innerhalb der Schienen liegt der SUB keine Abbildung vor.

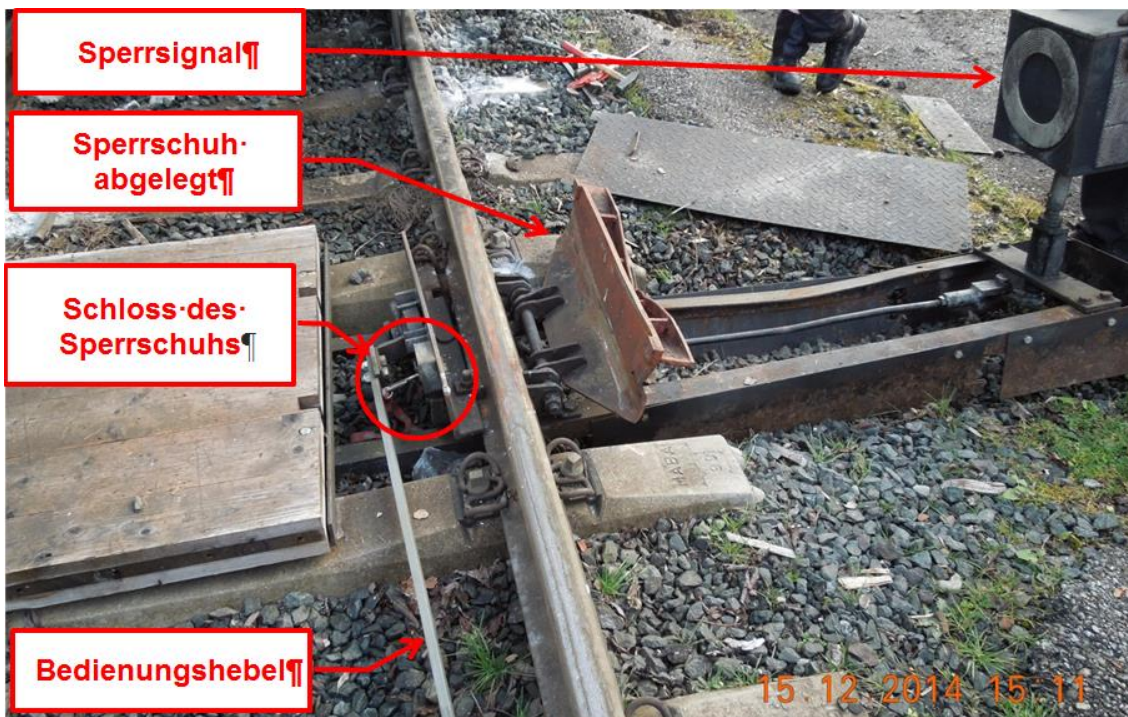
Abbildung 14: Sperrschuh „1H“ im abgelegten Zustand (Quelle IM ÖBB)

Der Schlüssel des Sperrschuhs „1H“ kann im abgelegten Zustand nicht abgezogen werden.

Im Zuge der Untersuchung nach dem Entfernen der entgleisten Wagen ließ sich der Sperrschuh nach dem Sperren trotz Beschädigung ohne Schwierigkeiten ablegen.

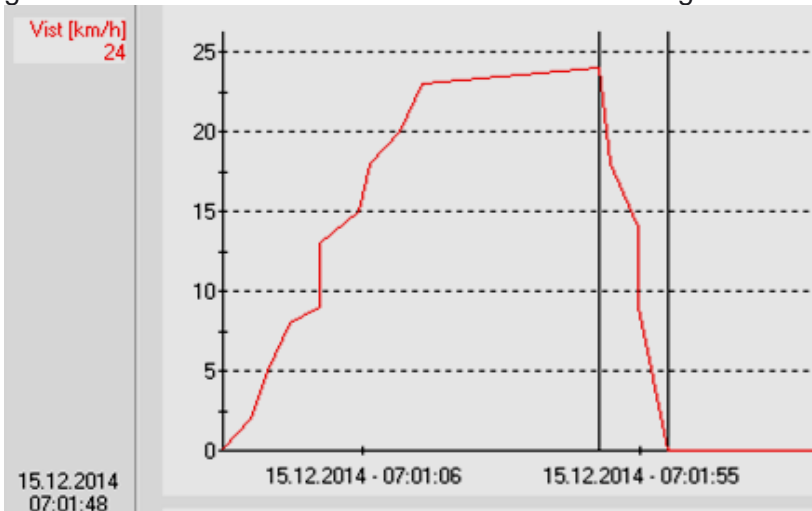
Abbildung 15: Auswertung der Registriereinrichtung des Tfz (Quelle IM)

Um 07:00:50 Uhr wurde die geschobene Verschubfahrt auf Gleis „1h“ begonnen. Nach ca. 345 m, um 07:01:48 Uhr erfolgte bei einer Geschwindigkeit von ca. 24 km/h die Entgleisung.

Der Verschubteil kam nach ca. 35 m zum Stillstand.

Auf Grund der Abweichung der Systemzeit des Tfz von der Ortszeit sind von den in der Zeitachse angegebenen Werten ca. 8 Minuten abzuziehen.

Die Überschreitung der zulässigen Geschwindigkeit um 4 km/h wird als nicht unfallkausal bewertet.
