# Untersuchungsbericht

Bundesanstalt für Verkehr  
Sicherheitsuntersuchungsstelle des Bundes  
GZ: BMVIT-795.357-IV/BAV/UUB/SCH/2014

**Zusammenprall Z 4382 mit PKW auf einer  
Eisenbahnkreuzung in Hollenegg am  
12. Februar 2014**

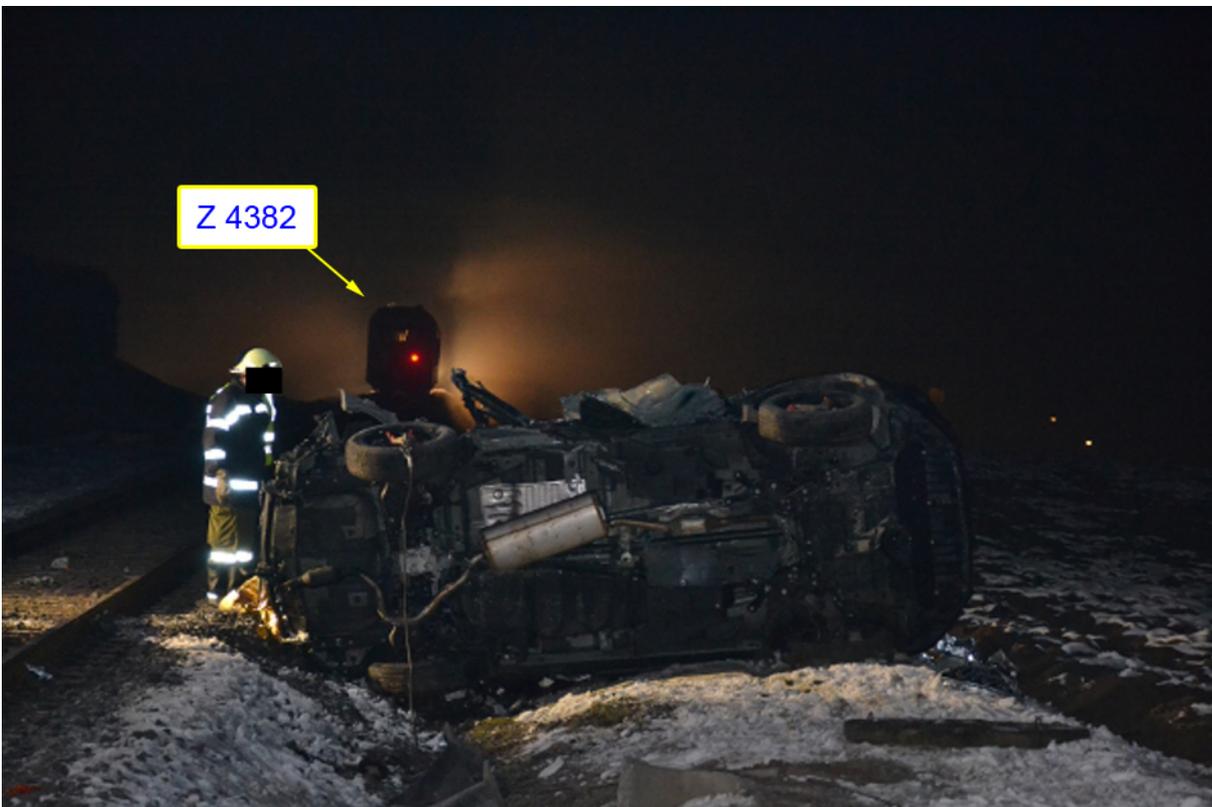
Abbildung 7: PKW und Z 4382 im Hintergrund (Quelle © Thomas Stopper Landesfeuerwehr Stmk)

Der PKW wurde von der Stirnseite des Zuges an der rechten Seite (B-Säule) erfasst und kam etwa 36 m [1] nach der Kollisionsstelle rechts neben dem Gleis auf der Fahrerseite liegend zum Stillstand. Der Zug erreichte durch die Schnellbremsung und die Verzögerung durch den Zusammenprall etwa 289 m [1] nach dem Aufprall den Stillstand.

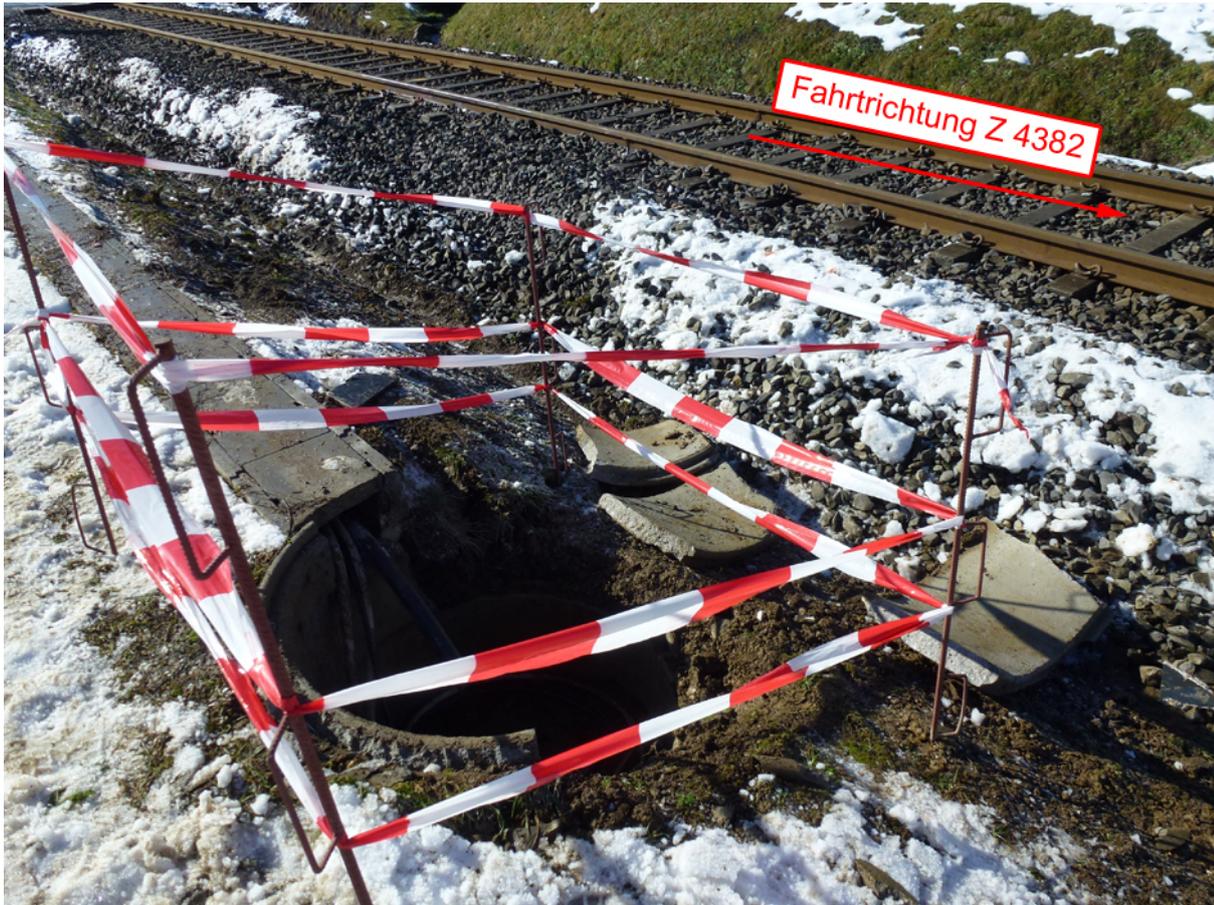
**Abbildung 8: Beschädigter Leitungsschacht nach der Absicherung (Quelle SUB)**

An der Infrastruktur entstanden nur geringe Schäden.

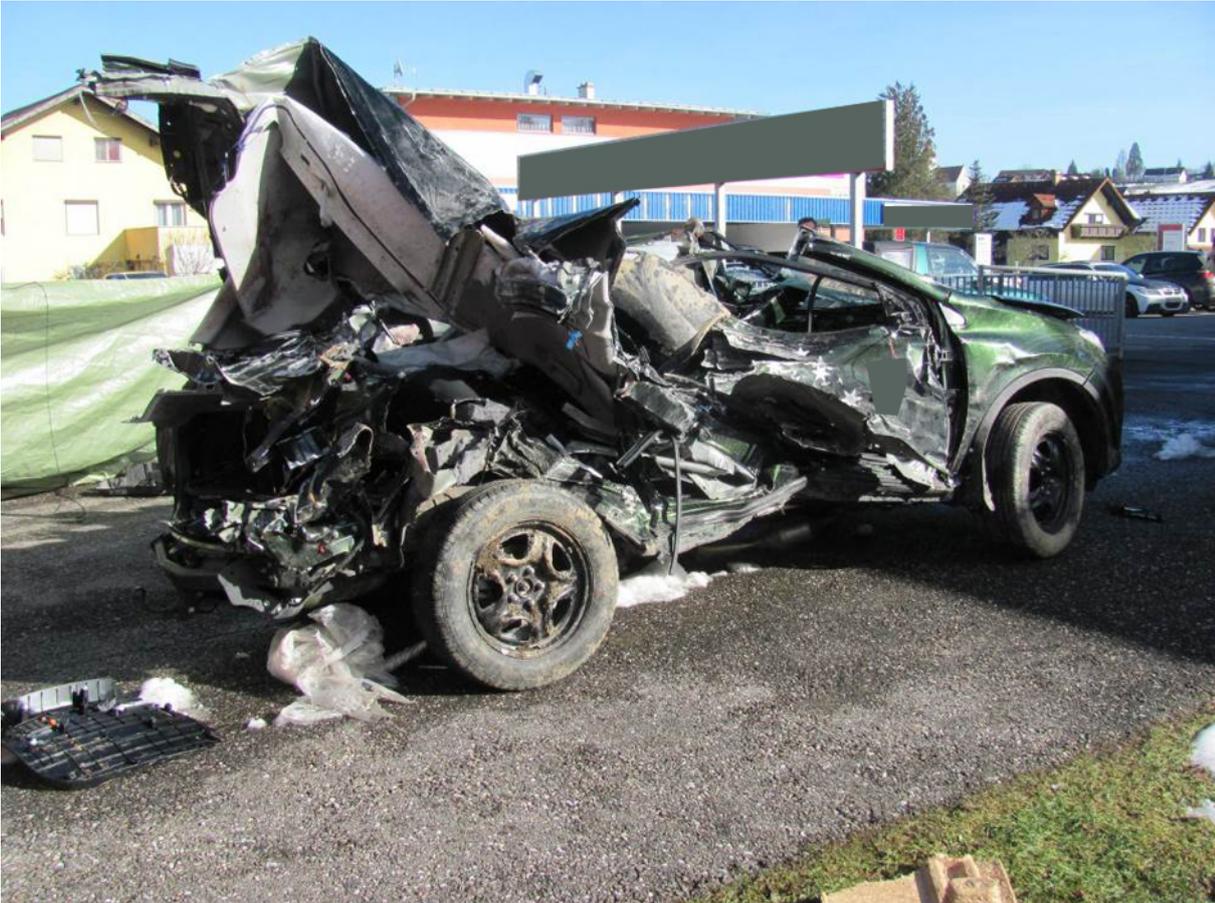
Abbildung 9: Impactseite des sichergestellten PKWs (Quelle LPD)

Der PKW wurde bei dem Zusammenprall schwer beschädigt und bei den Bergungsarbeiten teilweise zerlegt und aufgeschnitten.

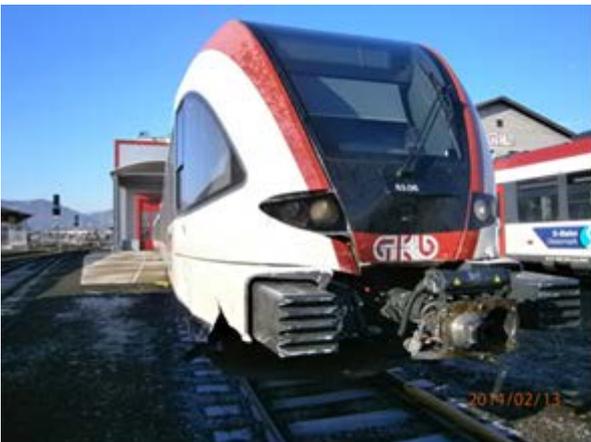
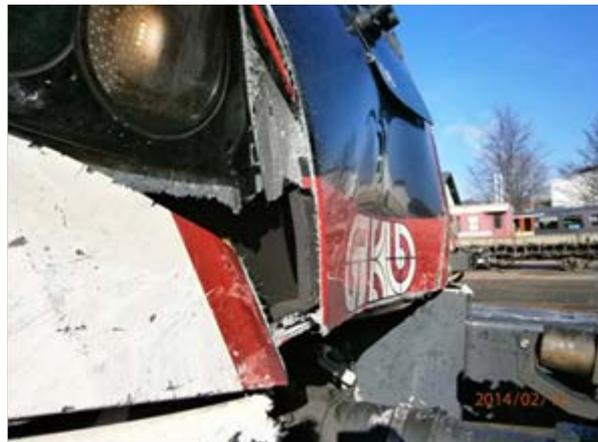
Abbildung 10: Schäden an Z 4382 im Frontbereich (Quelle IM)

Z 4382 wurde schwer beschädigt: Mittelpufferkupplung (Typ Scharfenberg), Kabine, Seitenverkleidungen, Scheinwerfer, elektrische und pneumatische Leitungen, Bahnräumer.

Die Höhe der Sachschäden an den Eisenbahnfahrzeugen wurde mit € 100.000,- [1] geschätzt.

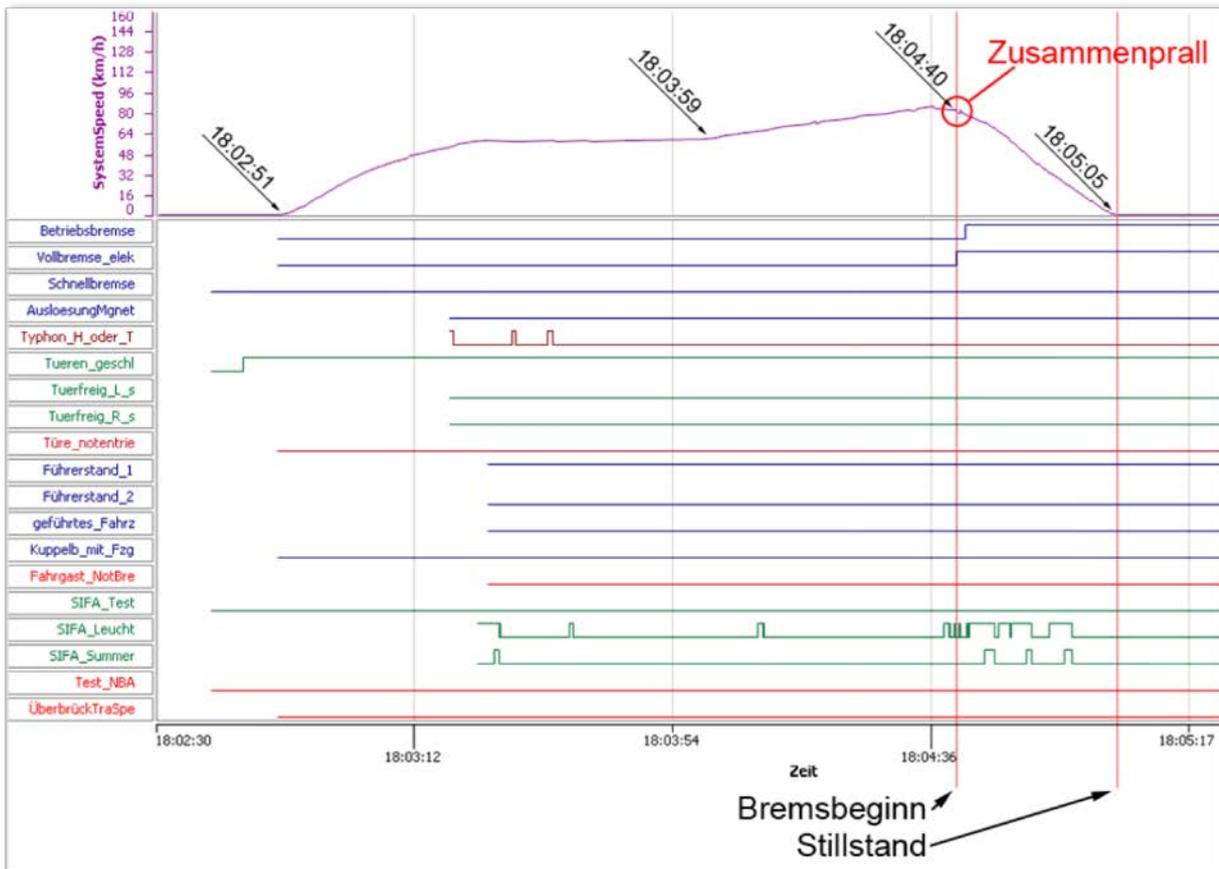
Abbildung 14: Registriereinrichtung von Z 4382 (Quelle IM)

Über eine Zeitdifferenz zwischen UTC+1 (MEZ) und der internen Zeit der Registriereinrichtung von Z 4382 liegen der SUB keine Angaben vor. Die folgenden Zeitangaben beziehen sich immer auf die Angaben aus der zeitbezogenen Aufzeichnung der Registriereinrichtung von Z 4382 (siehe Abbildung 14).

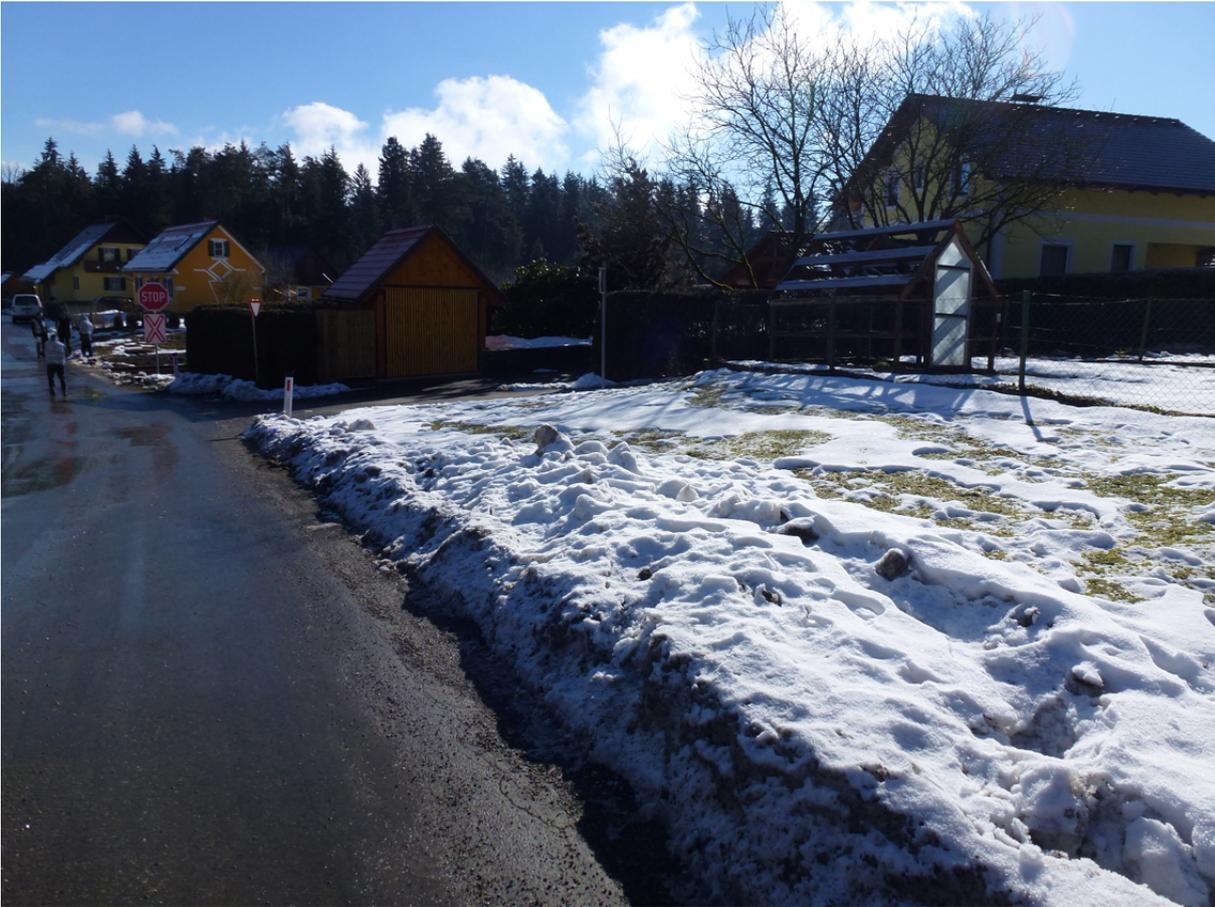
**Abbildung 15: Blick nach rechts vor der EK (Quelle SUB)**

Beim Lokalausgang durch die SUB – ca. 17 Stunden nach dem Vorfall – war die Fahrbahnoberfläche feucht, nicht vereist und komplett frei von Schnee (siehe Abbildung 15 und Abbildung 16). Dies lässt jedoch keine Rückschlüsse auf die Fahrbahnbeschaffenheit zum Unfallzeitpunkt zu.

Die EK km 36,438 ist aus der Sicht des ankommenden PKW-Lenkers nicht durch Straßenverkehrszeichen „Bahnübergang ohne Schranken“ oder Bahnbaken angekündigt. Vor der EK verhindern Gebäude und Pflanzenbewuchs (Bäume, Hecken) die Sicht auf ein von rechts herannahendes Schienenfahrzeug. Etwa

14 m vor der EK mündet von rechts kommend eine Seitenstraße mit dem Straßenverkehrszeichen „Vorrang geben“ ein.

Auf der Fahrbahn sind keine Bodenmarkierungen ausgeführt.

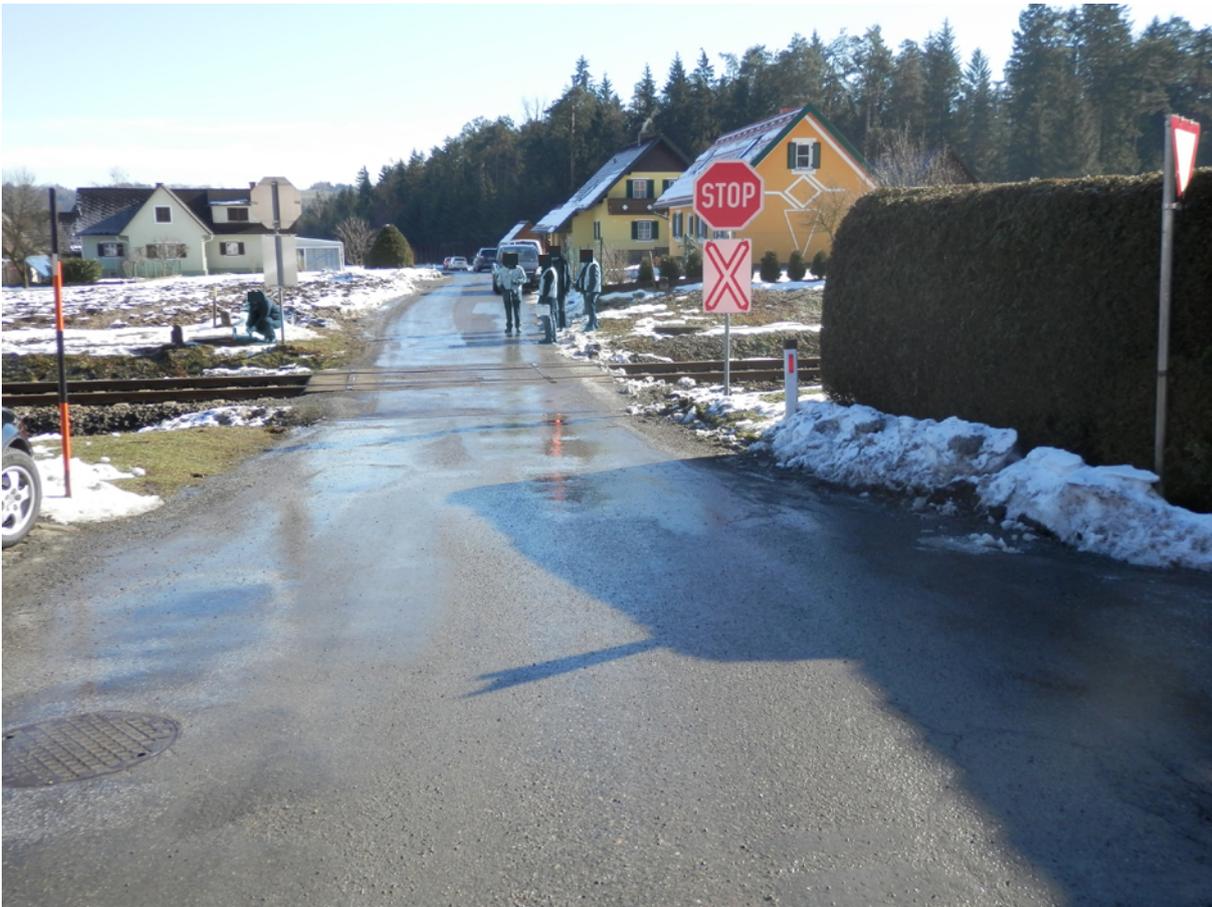
**Abbildung 16: EK mit Straßenverkehrszeichen "Halt" und Andreaskreuz (Quelle SUB)**

Die im Bescheid der Steirischen Landesregierung vom 16. April 1993 geforderten Straßenverkehrszeichen „unbeschränkter Bahnübergang“ (siehe Abbildung 12) konnten beim Lokalausweis der SUB nicht vorgefunden werden (siehe Abbildung 15 und Abbildung 16).

Das rechts der Fahrbahn befindliche, stehende, einfache Andreaskreuz auf weißem Grund ist direkt unterhalb des Straßenverkehrszeichens „Halt“ auf demselben Steher montiert. Beide Straßenverkehrszeichen sind bei der Annäherung gut sichtbar.

Über mögliche Sichteinschränkungen auf die Straßenverkehrszeichen durch fahrende oder haltende Fahrzeuge liegen der SUB keine Angaben vor.
