Untersuchungsbericht

Kollision Z 5968 mit entrolltem Personenzug
im Bf Haiding am 30. Oktober 2017
GZ.: 2022-0.673.088

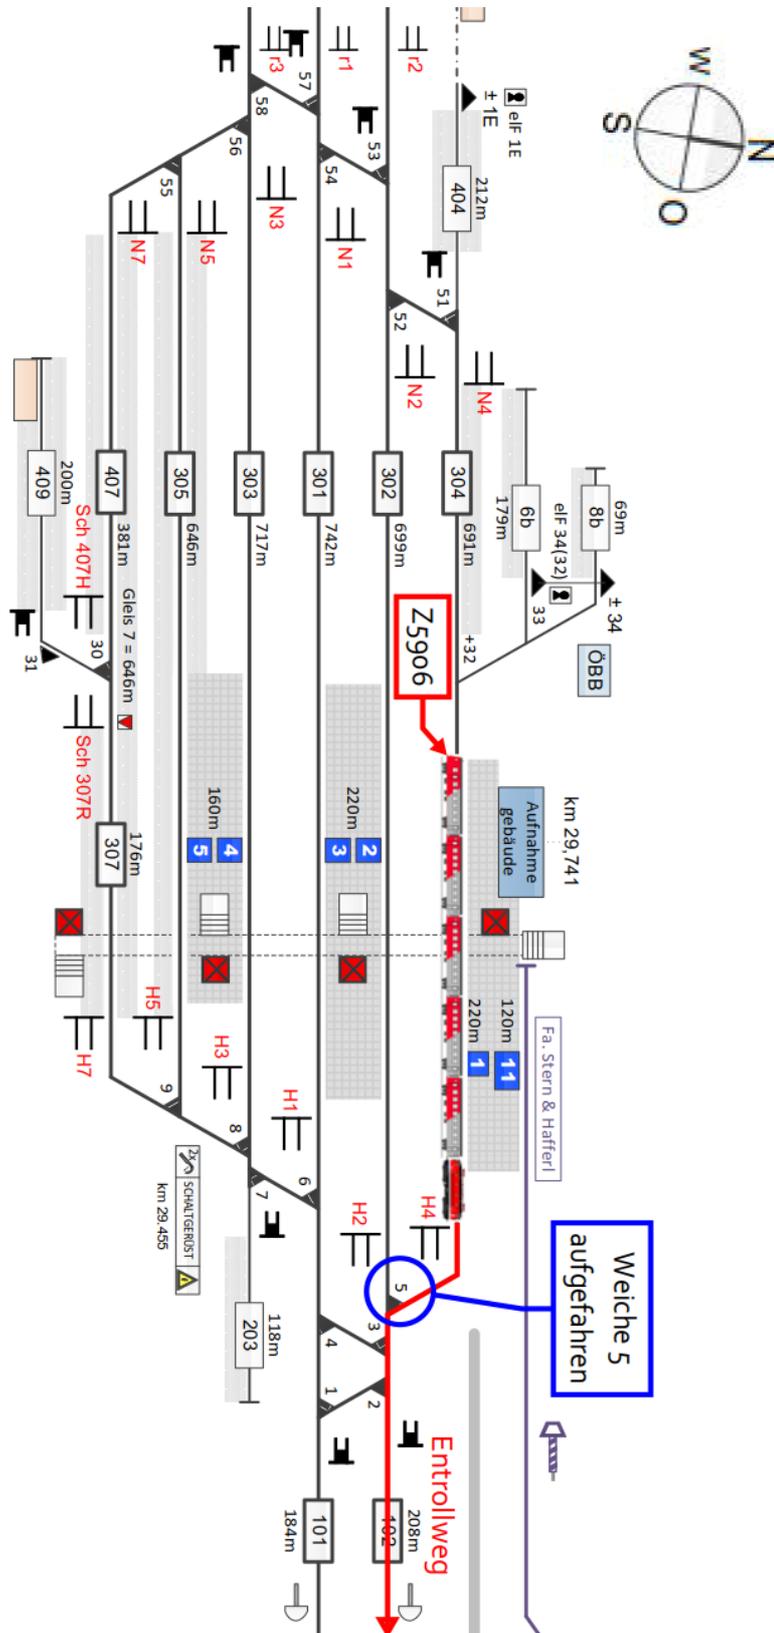
Abbildung 3 Lageskizze Bf Neumarkt-Kallham (Entrollstelle)

Abbildung 3 zeigt die schematische Lageskizze des Bf Neumarkt-Kallham. In dieser Abbildung wurde von der SUB die Situation im Bf Neumarkt-Kallham eingezeichnet, bevor Z 5906 von Gleis 304 in Richtung Bf Wels Hbf entrollte. Der Entrollweg ist mit der roten Linie und die Entrollrichtung mit der roten Pfeilspitze eingezeichnet. Ebenso ist die Lage der aufgefahrenen und beschädigten Weiche 5 blau eingekreist und beschrieben. In der Abbildung ist zu erkennen, dass Z 5906 im Bf Neumarkt-Kallham über die Weichen 5, 3 und 2 entrollt ist.

Es kam zu leichten Schäden an der Weiche 5 im Bf Neumarkt-Kallham^[2].

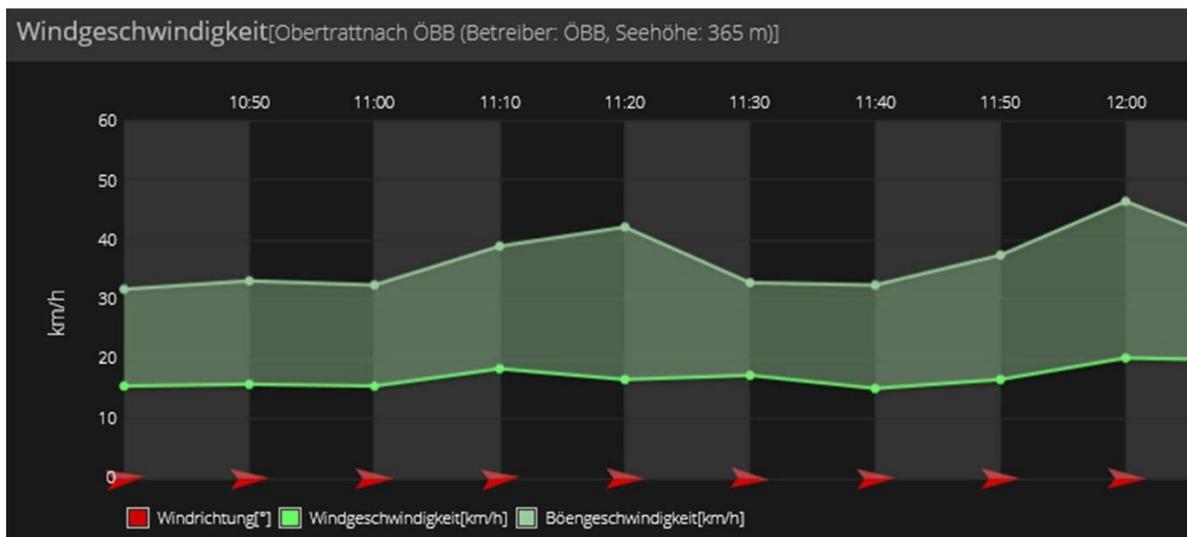
Abbildung 6 Wind- und Böengeschwindigkeiten im Zeitraum des Vorfalls

diesem Tag einen aus Westen kommenden böigen Wind gab, der auf die Stirnseite des Stwg wirkte, kann nicht ausgeschlossen werden, dass dieser zur Entrollung begünstigend beigetragen hat.

Abbildung 6 zeigt die Wind- und Böengeschwindigkeit im Zeitraum ca. 10:40 Uhr bis ca. 12:10 Uhr des Vorfalls. Auf der x-Achse (horizontale Achse) ist die Uhrzeit und auf der y-Achse (vertikale Achse) die Geschwindigkeit in km/h aufgetragen. Zum Zeitpunkt der Entrollung um 11:11 Uhr gab es eine Windgeschwindigkeit von etwa 18 km/h bei einer Böengeschwindigkeit von bis zu 40 km/h. Der Wind und die Böen kamen aus westlicher Richtung.

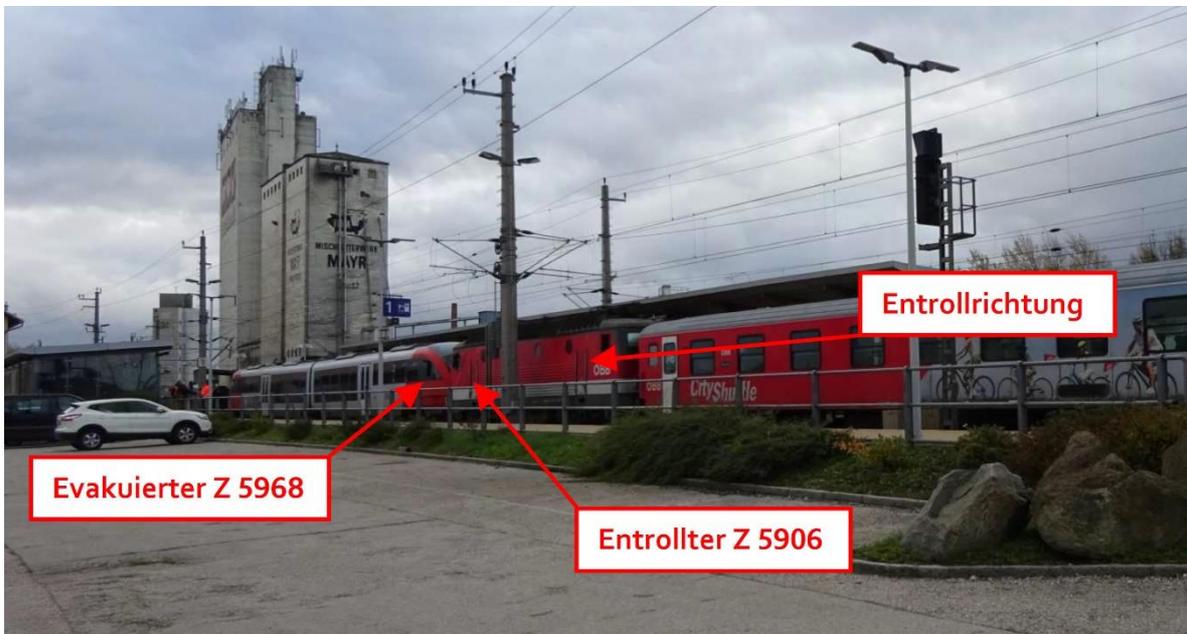
Abbildung 7 Stillstand nach der Kollision im Bf Haiding

Abbildung 7 zeigt den Stillstand des Z 5906 und des Z 5968 nach der kontrolliert herbeigeführten Kollision im Bf Haiding. Im linken Bereich der Abbildung ist der evakuierte Z 5968 und im rechten Bereich der entrollte Z 5906 zu sehen. Die Entrollrichtung wurde rechts im Bild mit roter Pfeilspitze eingezeichnet und beschrieben. Die entrollte Wendezuggarnitur Z 5906 wurde durch den evakuierten Personenzug Z 5968 abgebremst. Die Kollision fand rechts außerhalb der Abbildung statt. Der stillstehende, evakuierte und eingebremste Z 5968 wurde durch die Kollision um 117 m Richtung Bf Wels Hbf verschoben.

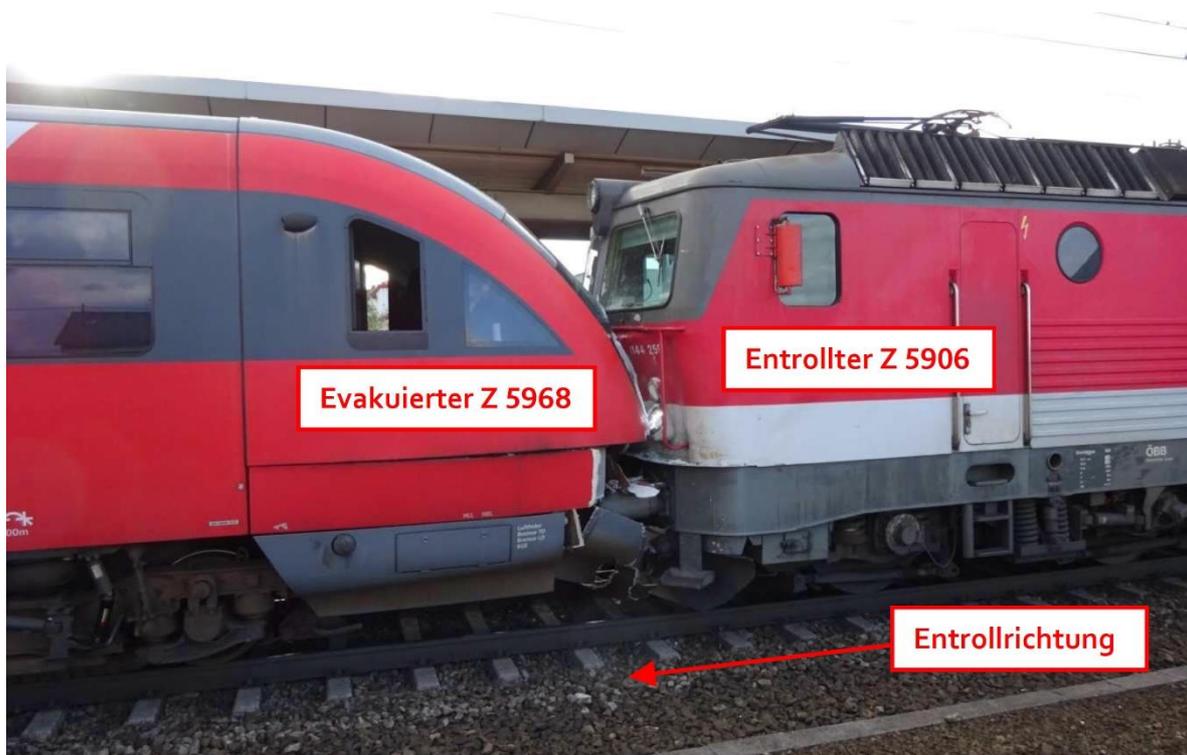
Abbildung 8 Kollisionsschäden

Abbildung 8 zeigt die Kollisionsschäden beider Züge. Rechts ist der entrollte Wendezug Z 5906 (rot beschriftet) und links der evakuierte Personenzug Z 5968 (rot beschriftet) zu sehen. Des Weiteren ist rechts unten in der Abbildung die Entrollrichtung von Z 5906 mit roter Pfeilspitze eingezeichnet und beschrieben.

Beide Schienenfahrzeuge wurden durch den Aufprall schwer beschädigt. Der Sachschaden wird vom EVU und DU auf ca. 1.750.000,- € für beide Fahrzeuge geschätzt^{[2][26]}.

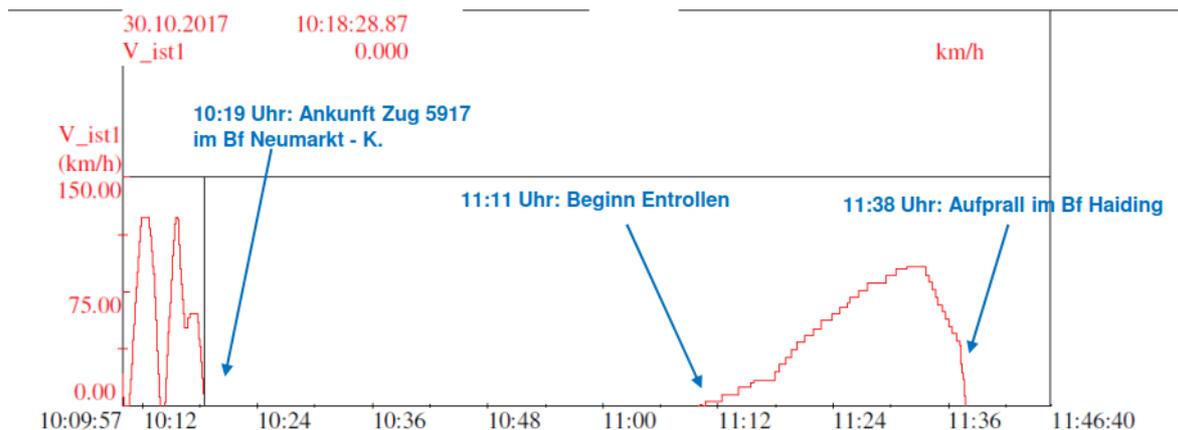
Abbildung 17 Erfassung der Bewegungsdaten der entrollten Wendezuggarnitur

Abbildung 17 zeigt ein Diagramm^[53], in dem auf der waagrechten Achse die Zeit (Abweichung + ca. 1 min) und auf der senkrechten Achse die Geschwindigkeit in km/h aufgetragen ist. Bei den blau geschriebenen Uhrzeiten ist die Zeitabweichung von einer Minute bereits berücksichtigt. Im linken Bereich der Abbildung ist der im Bf Neumarkt-Kallham zum Stillstand gekommene Z 5917 dargestellt. Des Weiteren ist im rechten Bereich der Abbildung die Bewegung des entrollten Wendezuges dargestellt. Man erkennt, dass die Entrollung um 11:11 Uhr begonnen hat. Des Weiteren wurde die Kollision im Bf Haiding um ca. 11:38 Uhr markiert.

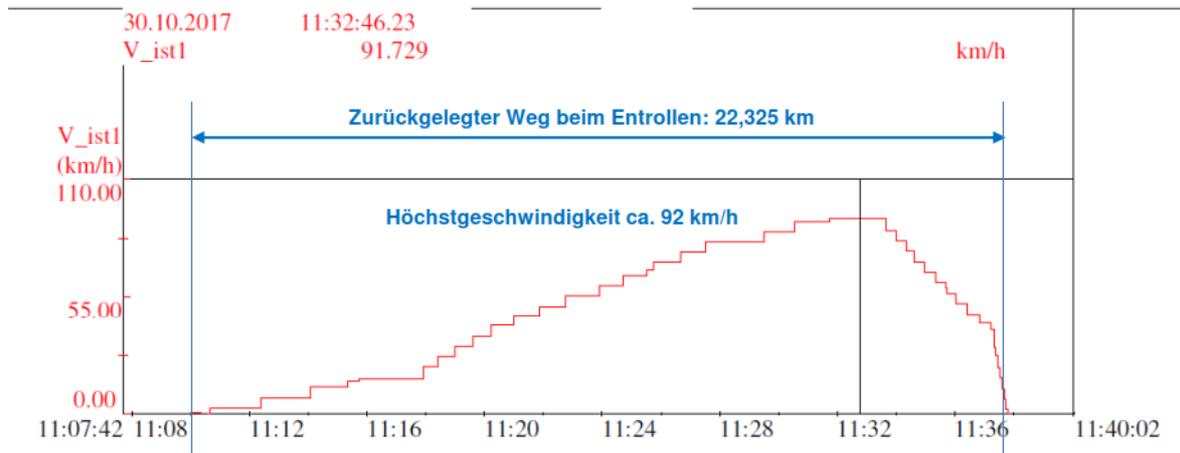
Abbildung 18 Höchstgeschwindigkeit und zurückgelegter Weg der entrollten Garnitur

Im rechten Bereich der Abbildung 18 ist die Höchstgeschwindigkeit von 92 km/h aufgezeichnet worden. Es ist ebenfalls der zurückgelegte Weg der entrollten Garnitur dargestellt.

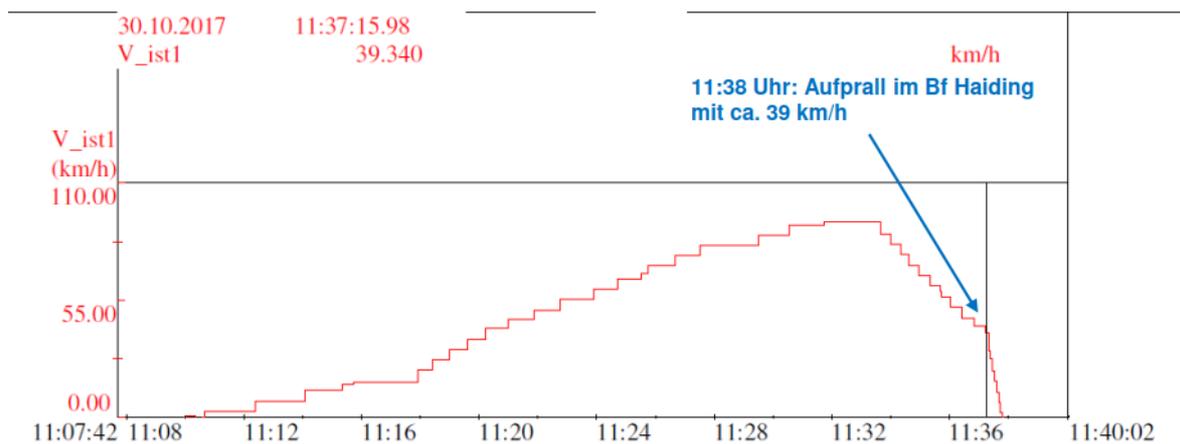
Abbildung 19 Darstellung der raschen Verzögerung durch die Kollision

Im rechten Bereich der Abbildung 19 ist die rasche Verzögerung der entrollten Garnitur dargestellt. Die Kollision fand mit einer Geschwindigkeit von ca. 39 km/h um 11:38 Uhr statt.

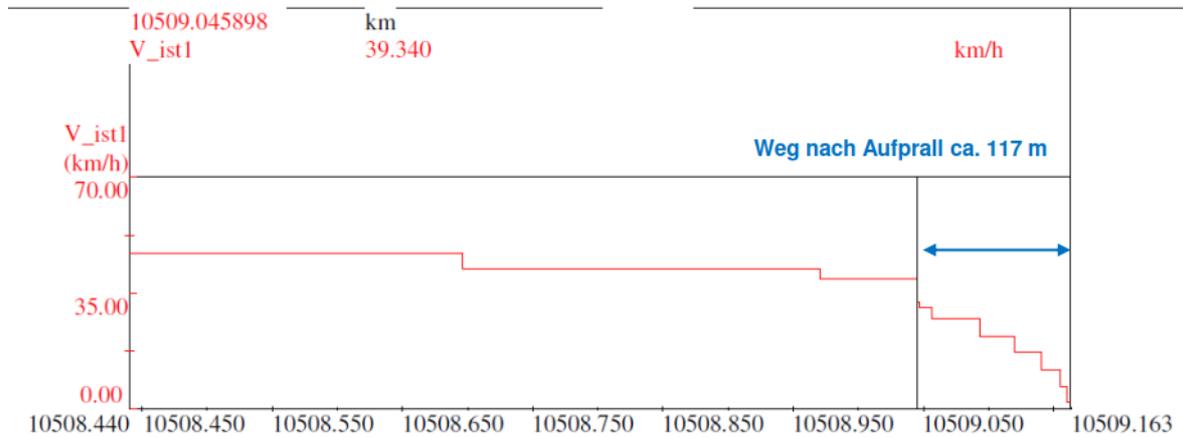
Abbildung 20 Weg vom Aufprall bis zum Stillstand der entrollten Garnitur

Abbildung 20 zeigt ein Diagramm^[53], in dem auf der waagrechten Achse der Weg und in der senkrechten Achse die Geschwindigkeit in km/h aufgetragen ist. Im rechten Bereich der Abbildung ist der Weg vom Aufprall bis zum Stillstand der entrollten Garnitur dargestellt. Die in Bewegung befindliche entrollte Garnitur wurde auf einer Wegstrecke von 117 m zum Stillstand gebracht.

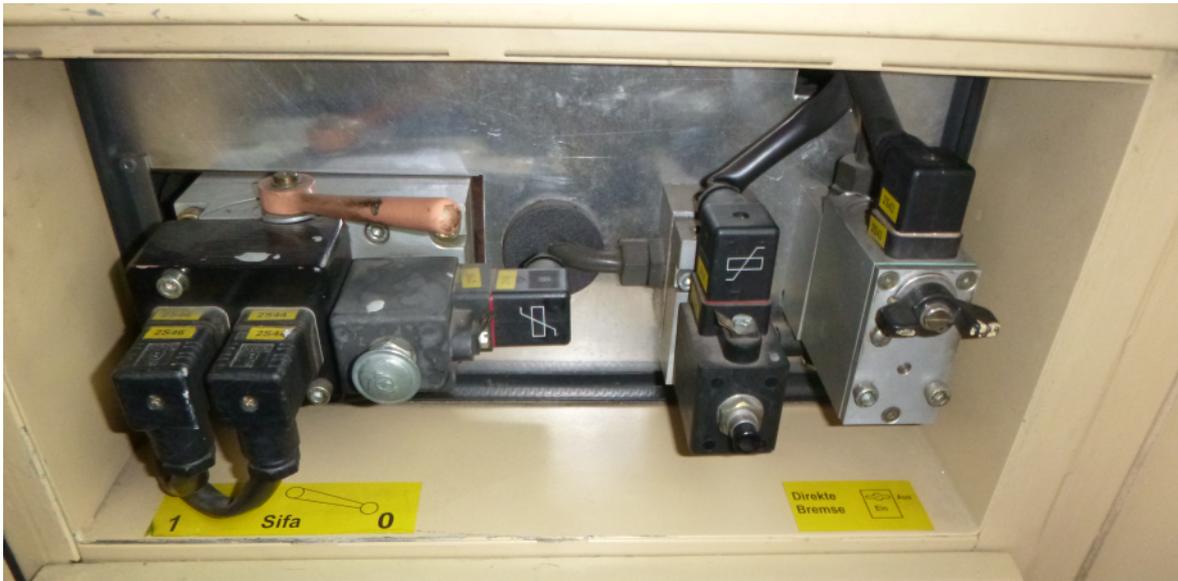
Abbildung 22 Ansicht des SIFA Absperrhahns und der ZuBas

Eine SIFA-Zwangsbremung konnte aufgrund des abgesperrten SIFA Absperrhahns nicht stattfinden. Auch eine PZB-Zwangsbremung der entrollten Wendezug-Garnitur konnte nicht ausgelöst werden, da die PZB ebenfalls von der automatischen Abschaltung des Batteriekreises A betroffen war.

Abbildung 22 wurde von der TUE des IB angefertigt und dokumentiert die Stellungen von SIFA und ZuBas am Steuerwagen in der vorgefundenen Stellung nach der Kollision. Im linken Bereich der Abbildung ist der SIFA Absperrhahn zu sehen. Darunter ist auf einem gelben Aufkleber ersichtlich, dass der SIFA Absperrhahn geschlossen ist. Im rechten Bereich der Abbildung sieht man den ZuBas. An dem gelben Aufkleber rechts unten in der Abbildung ist zu erkennen, dass die direkte Bremse ausgeschaltet ist wenn der Knebel waagrecht gestellt ist.
