Beilage H: Gutachten Seilprüfung

Bericht

zur Untersuchung und Befundung eines Sicherungsseiles und der zugehörigen Seilklemme vom Wg 2387 4372 372-4 bzw. von der Entgleisung des Zuges 46676 bei Bahnhof Braz (V) am 16. Juni 2010

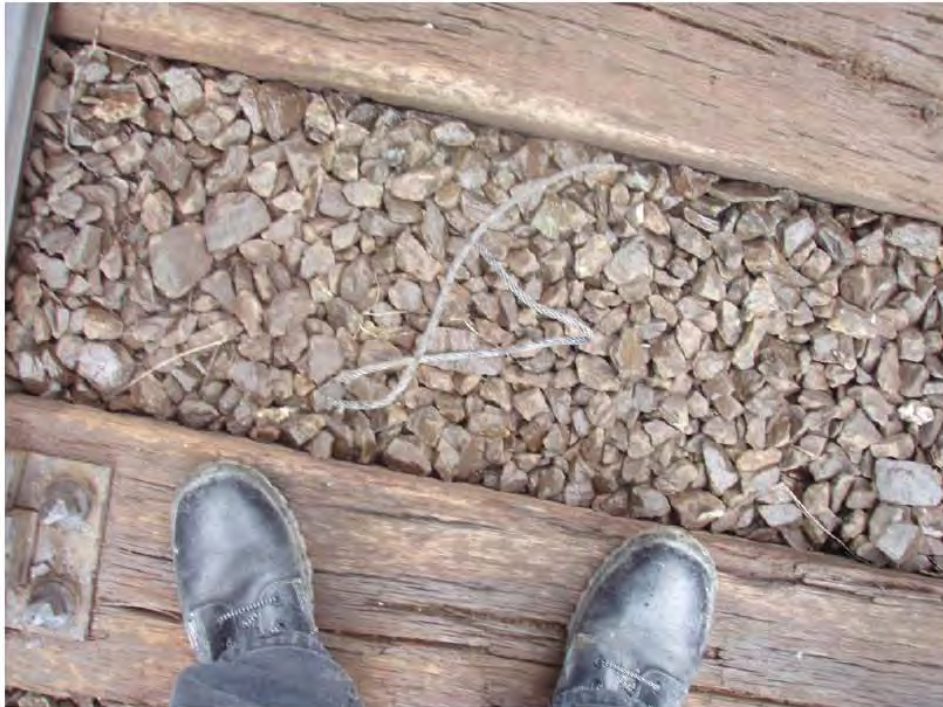
Bild 1: (P6170012 Bf Dallaas Seil.JPG, BMVIT) Bild des Auftraggebers vom Schadensseil am Fundort.

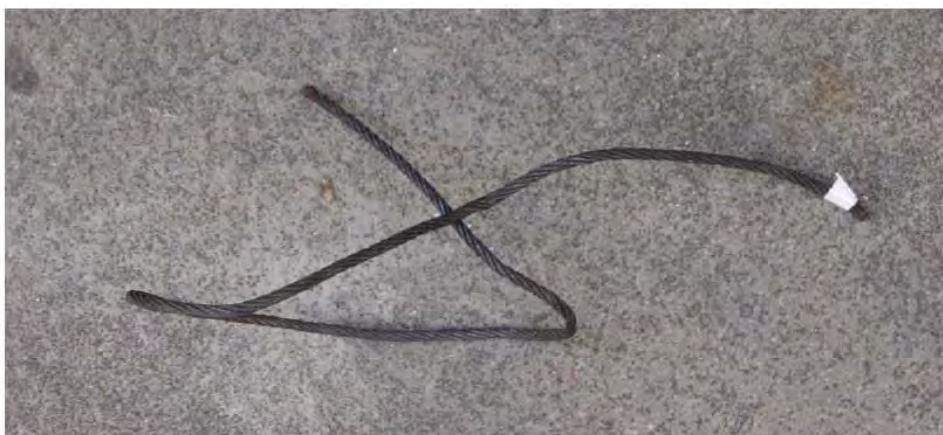
- ca. 1,0m langes Seilstück (Bild 2), Oberfläche leicht angerostet und verunreinigt. Das Seilstück weist bleibende Verbiegungen auf.
- 1 Seilklemme, passend zum Seil (Bild 3).

Das Seilstück von Probe 1 – auch als Schadensseil bezeichnet – wurde über die Länge hin visuell untersucht. Schon aus den Bildern 1 und 2 ist zu sehen, dass es nicht nur in einer Ebene bleibend verbogen ist. Die maßgeblichen Beschädigungen des Seiles wurden zumindest beispielhaft fotodokumentiert. Das Bild 6 zeigt Seilstellen mit mehr oder weniger markanten Verformungen. Die Bilder 7 bis 11 zeigen beispielhaft diese Schäden bzw. den Seilzustand.

Bild 2: (DSCN5564.JPG) An die TVFA – TU WIEN angeliefertes und als Schadensseil bezeichnetes Seilstück. Das Seil ist gemäß äußerer Form mit jenem von Bild 1 identisch. Die Biegungen stimmen überein. Die Drehlage des Seiles in dieser Aufnahme ist gegenüber der in Bild 1 etwas verändert.

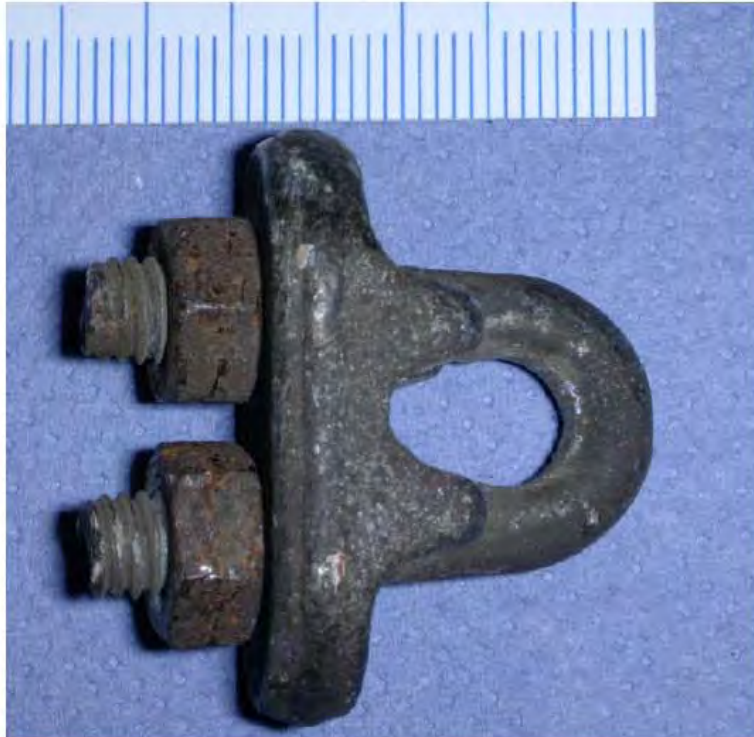
Muttern und Klemmplatten der Seilklemme weisen korrespondierende Druckspuren auf, von denen aber nicht bekannt ist, ob sie von einem früheren Anzug stammen oder für einen nennenswerten Anzug der Seilklemme im aktuellen Fall sprechen.

An den Schlüsselflächen der Muttern ist durch glänzende Flächenteile zu erkennen, dass die Muttern in jüngerer Zeit sowohl in Schließ- als auch in Öffnungsrichtung mit Werkzeug (bevorzugt mit Nuss) betätigt wurden.

Bild 3: (DSCN5398.JPG) Seilklemme vom Schadensseil.

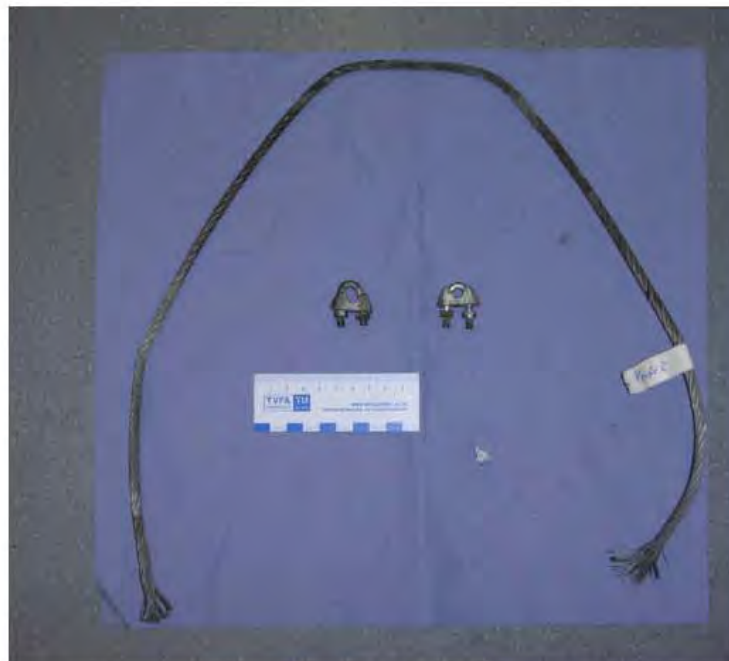
Das Seil ist etwas feindrätiger ausgeführt und unterscheidet sich auch durch die Stahleinlage vom Schadensseil. Es sind keine nennenswerten Oberflächenschäden vorhanden. Die Druckstellen der Klemmbügel von Seilklemmen sind zumindest zum Teil sichtbar.

Die beiden Seilklemmen sind an der Klemmplatte mit dem Größenkennzeichen "6" versehen. Die Klemmbügel sind mit \varnothing 4,4mm und M5-Gewinden (S=8mm) etwas schwächer ausgeführt als bei der Klemme von Probe 1. Die Seilklemmen von Probe 2 dürften gemäß äußerem Anschein etwas jüngerer Bauform sein. Im Vergleich zur früheren DIN 1142 (Drahtseilklemmen für Seil-Endverbindungen) entsprechen sie einer Mischform zwischen den dort genannten Nenngrößen 5 und 6,5.

Bild 4: (DSCN5461.JPG) Seil und Seilklemmen der Probe 2

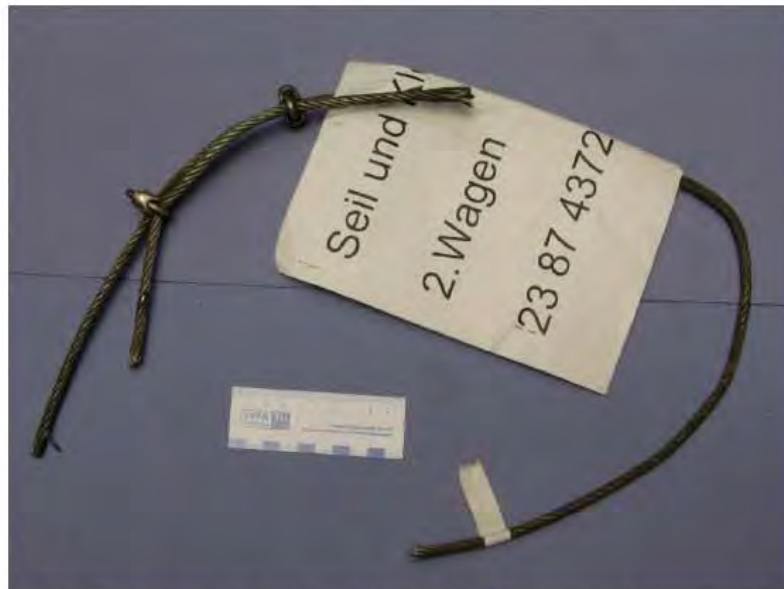
Bei dieser Probe handelt es sich ebenfalls um ein aus der vergleichbaren Verwendung entnommenes Seil. Es wurde am 19.07.2010 vom Wagen 2387 4372 379-9 durch die ÖBB entnommen und für die Prüfung zur Verfügung gestellt. Besonderheit dieses Seiles ist, dass die zwei vorhandenen Seilklemmen bei Anlieferung noch in original geschlossenem Zustand montiert waren. Zur Demontage vom Wagen war das Seil an einer Stelle durchgeschnitten worden. Bild 5 zeigt die Seilprobe im Anlieferungszustand.

Bild 5: (DSCN5440.JPG) Seil und Seilklemmen der Probe 3

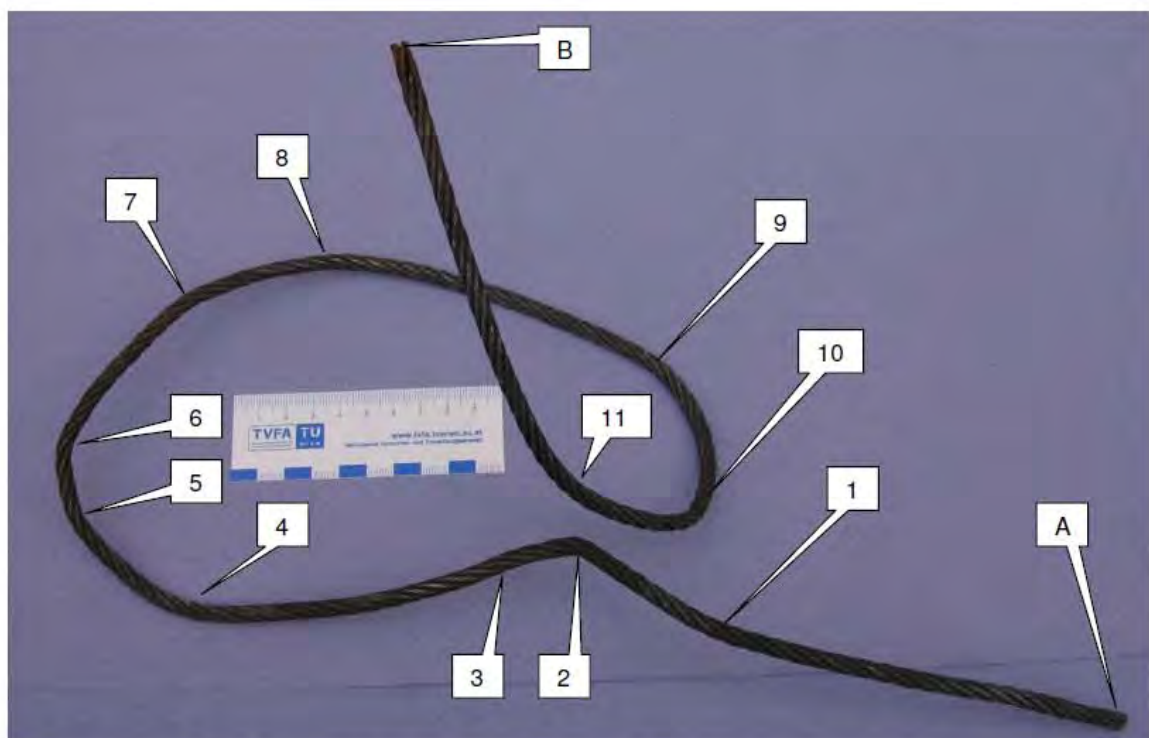
Im Seil sind mit Ausnahme von zwei Stellen, keine Deformationsschäden vorhanden, bei denen die Außendrähte der Litzen innerhalb der jeweiligen Litze nennenswert verschoben oder verlagert wurden. Die eine Ausnahmestelle ist der in Bild 6 mit Position 10 bezeichnete Bereich. Hier sind örtlich Verdrückungen vorhanden, die an zwei Litzen zu einer leichten Verlagerung von Drähten im Litzenverband geführt haben. Zweite Ausnahme sind einzelne Außendrähte an der Außenseite der Knickstelle bei Position 2 (Bild 8, rechts). Die Drähte wurden an dieser Stelle offensichtlich zu stark gedehnt.

Bild 6: (DSCN5368.JPG) Schadensseil mit der Kennzeichnung markanter Stellen. A, B...Seilenden, 1...gleichmäßige Biegung, 2...starke Knickstelle, 3...zugehörige, kaum merkbare Knickstelle, 4...Biegestelle, 5 und 6...zusammengehörige leichte Knickstellen, 7 bis 9...relativ gleichmäßige Biegezone, 9...leichte Knickstelle, 10... Biegung mit Seildeformation, 11...leichte Knickstelle.

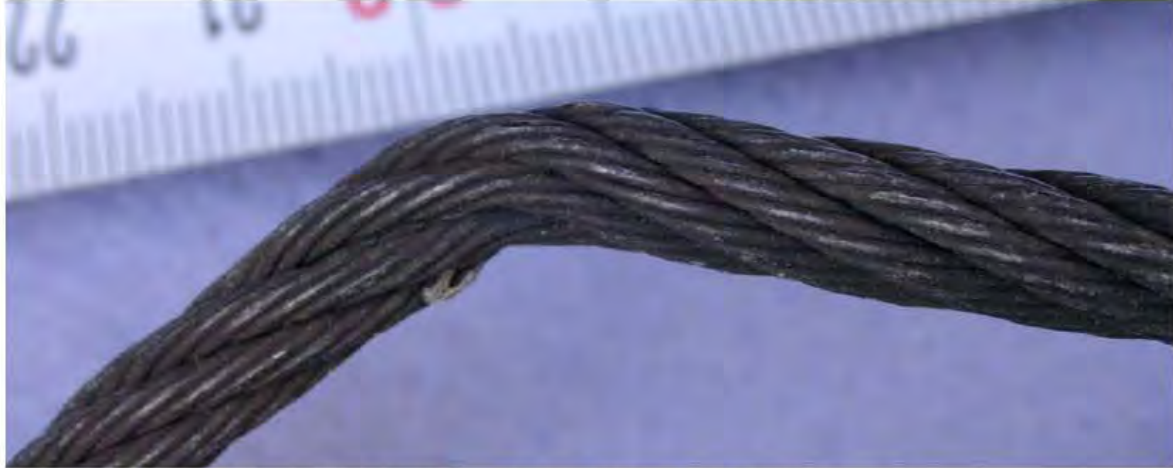
Die starke Knickstelle stammt von einer Anformung des Seiles an einen nicht allzu kantigen Gegenstand. Die Litzen sind an dieser Stelle verbogen und teilweise leicht verlagert. Die Drahtoberflächen weisen örtlich aber nur geringe Beschädigungen auf.

Bild 7: (DSCN5566.JPG) Knickstelle des Seiles (Bild 6, Position 2)

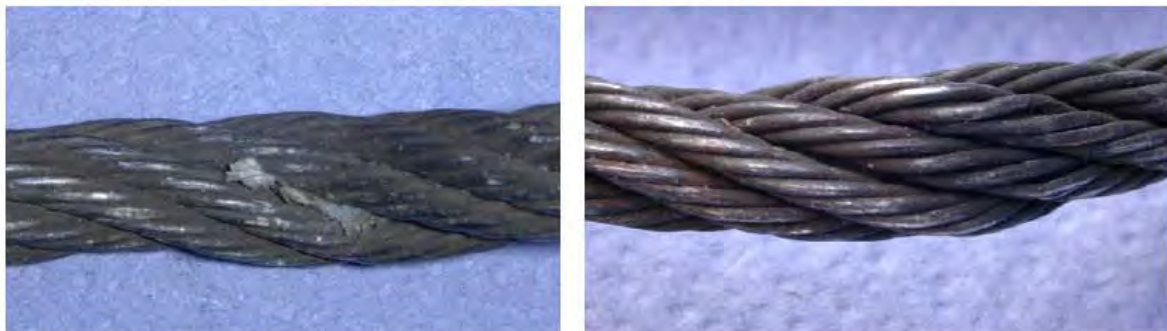
Bild 8: (DSCN5567/69.JPG) Seiloberfläche an der Innenseite (links) und Außenseite (rechts) der Knickstelle (Pos. 2)

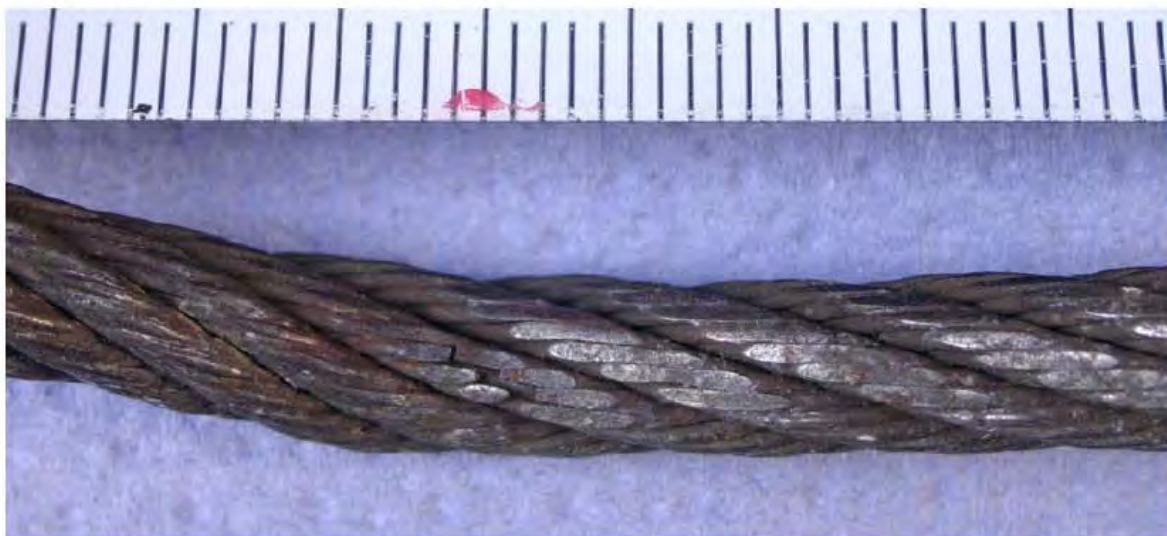
Beinahe über den gesamten Seilbereich verteilt liegen Scheuerschäden vor. Die Außendrähthe der Litzen sind in den betreffenden Bereichen mehr oder weniger intensiv von abrasivem Verschleiß betroffen. Mitunter ist mehr als der halbe Querschnitt von Drähthen abgenutzt. An verschiedenen Stellen ist die Abnutzung so weit fortgeschritten, dass die Restquerschnitte der Außendrähthe zu Bruch gingen. Manche Stellen sind hell glänzend und demnach jüngerem bzw. aktuellem Entstehungsdatum zuzurechnen. Andere abgenutzte Oberflächen sind bereits wieder korrodiert

und verunreinigt und stammen offensichtlich von einer früheren Einbaulage des Seiles. All diesen Verschleißstellen ist aber gemeinsam, dass sie absolut nicht durch momentane Einwirkung sondern über einen längeren Zeitraum durch kontinuierlichen Verschleiß wegen Berührung zu anderen Teilen der Kraftübertragung entstanden sind.

Bild 9: (DSCN5574.JPG) Verschleißstelle auf der Krümmunginnenseite von Position 6 in Bild 6. Drei bis vier Drähte einer Litze sind vollständig durchgeschuert. Daneben liegende Drähte bzw. Litzen weisen den für dieses Seilstück typischen Verschleiß auf.

- Stark beschädigte Sicherungsseile – z. B. mit durchgescheuerten Litzen an den Biegestellen und ähnlich starken Korrosionsschäden – müssen getauscht werden, auch wenn der Restquerschnitt die Gewichtskräfte noch sicher tragen könnte.

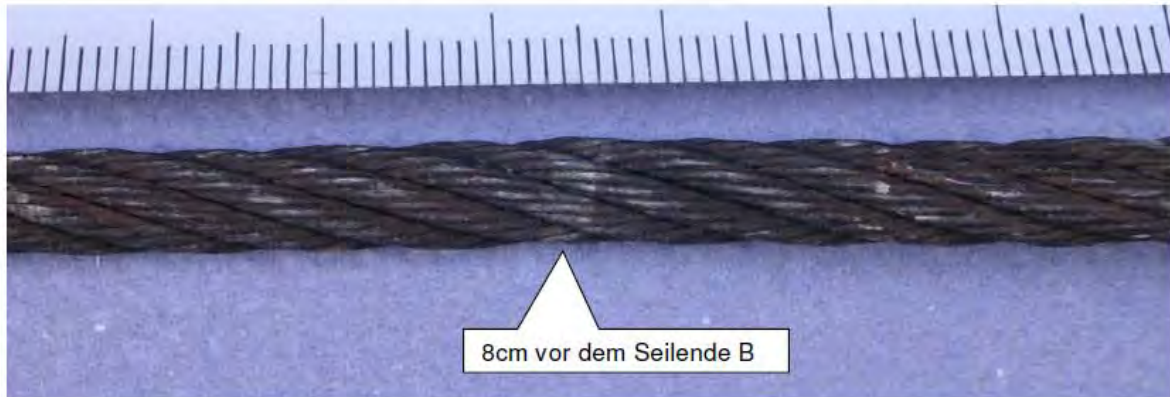
Bild 10: (DSCN5576.JPG) Etwas heller gefärbter Bereich in der Nähe vom Seilende B. Das abweichende Aussehen geht etwa über den halben Umfang und könnte vom Bügel einer Seilklemme stammen, die jedenfalls nicht besonders fest angezogen war, da an dieser Stelle nur sehr geringe Druckspuren mit Lupe (6x) gefunden wurden.

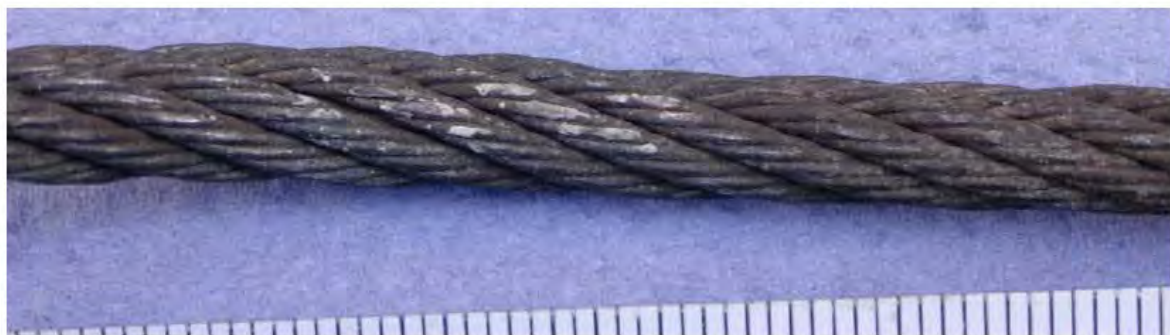
Bild 11: (DSCN5576.JPG) Seilbereich um Position 7 (Bild 6). Am Seil befindet sich angelagertes Fremdmaterial. Im rechten Teil des Bildes sind Verschleißflächen sichtbar, die eindeutig von einer früheren Verwendung bzw. der anderen Einbaulage des Seiles stammen. Die abgenutzten Drahtoberflächen sind zwischenzeitlich wieder verunreinigt und korrodiert.

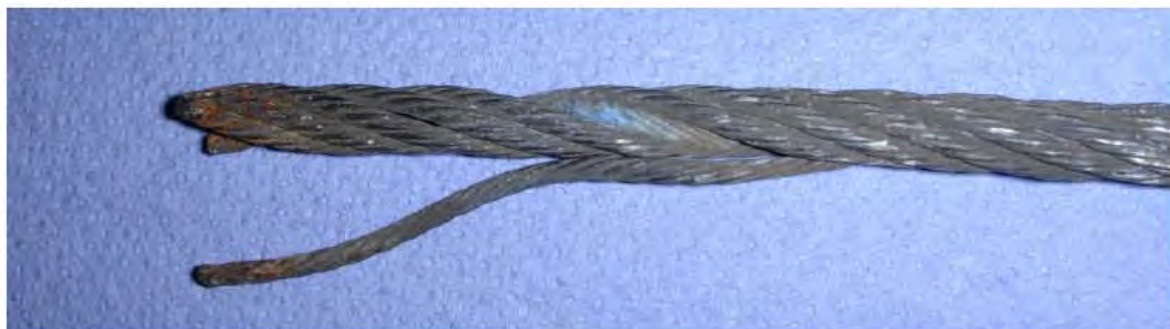
Zur Feststellung der Einlagenart wurde an einem Seilende über ein kurzes Stück eine Litze aus dem Seilverband gedreht. Es konnte so ein kleiner Teil der bläulich gefärbten Kunststoffeinfärbung sichtbar gemacht werden (Bild 12).

Bild 12: (DSCN5397.JPG) Freigelegtes Einlagenstück (bläulicher Teil) vom Schadensseil. Die herausgedrehte Litze wurde danach wieder in den Seilverband zurückgelegt.

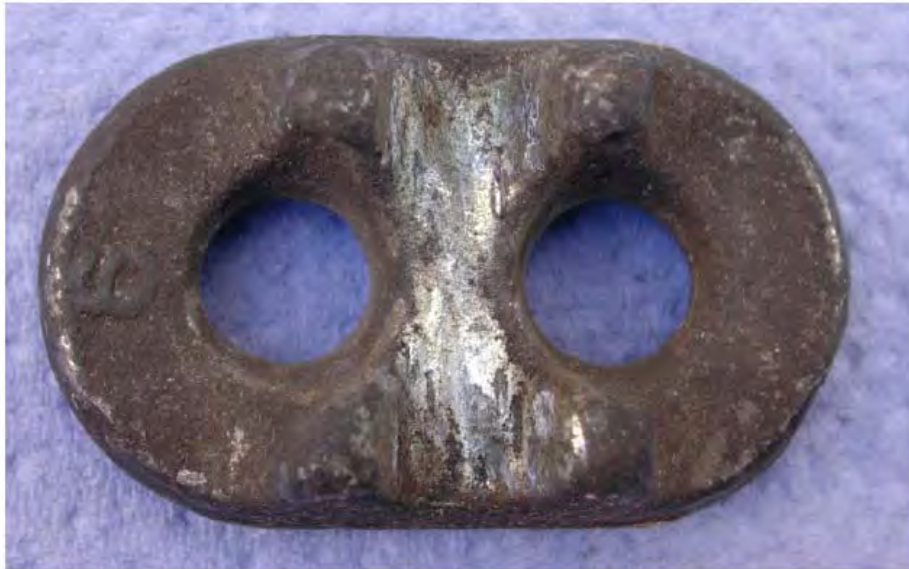
Bild 13: (DSCN5584.JPG) Probe 1, Seilklemme, Klemmplatte der Seilklemme mit Blick in den Seilkanal. Die Kennzeichnung Größe 6 ist links sichtbar.

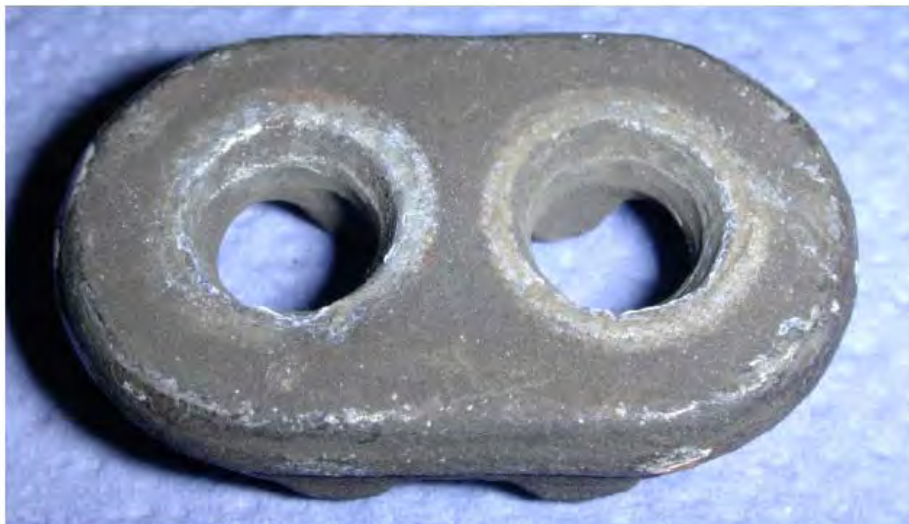
Bild 14: (DSCN5407.JPG) Probe 1, Seilklemme, Rückseite von der Klemmplatte. Druckspuren der Muttern sind zum Teil sichtbar.

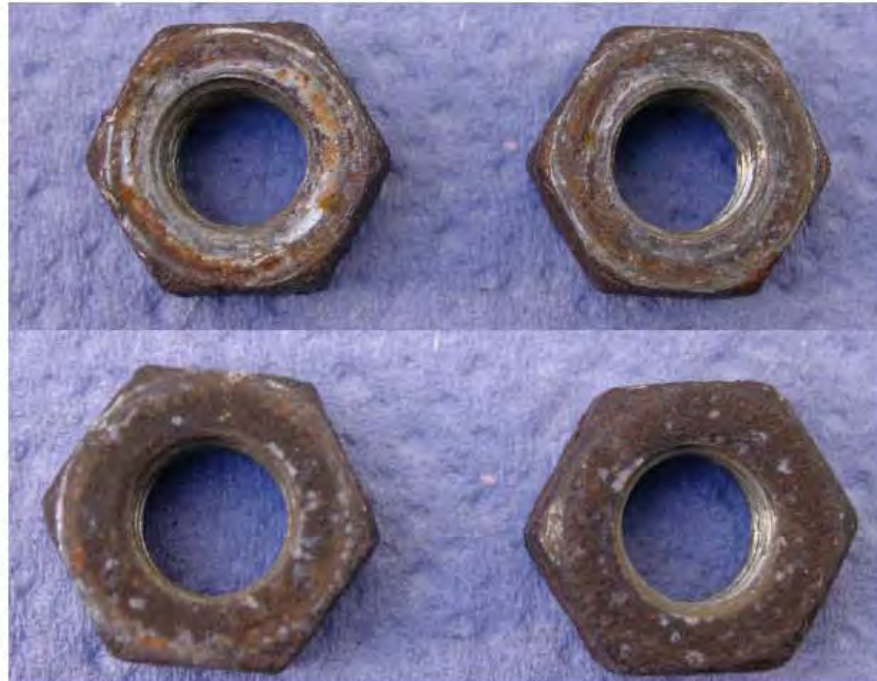
Bild 15: (DSCN5585 / 86.JPG) Probe 1, Seilklemme, 2 Muttern vom Klemmbügel, M6, S=10mm. Im oberen Bild sind die Mutterseiten sichtbar, welche als Druckflächen verwendet waren. Im unteren Bild sind die gegenüberliegenden Seiten aufgenommen.

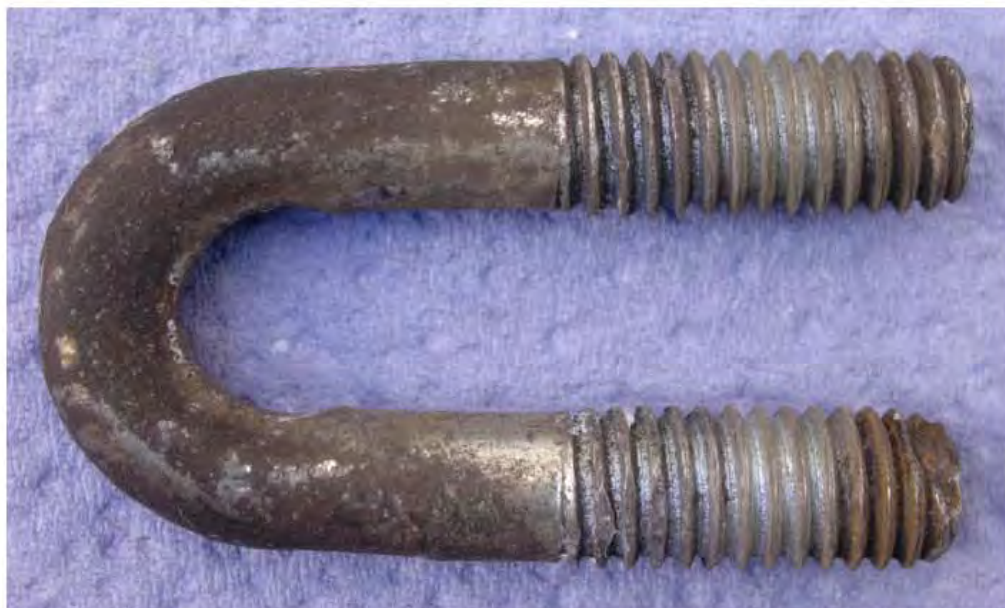
An den Gewindestiften des Bügels ist durch Färbung eine Mutterstellung erkennbar, die längere Zeit vorgeherrscht haben muss. Beim gemäß Bild 16 unteren Gewindestift lässt sich die Mutter nur mehr bis zu dieser Stellung gewaltfrei aufschrauben und bleibt dann stecken. An der zusammengebauten Klemme mit den Muttern in der beschriebenen Stellung ergibt sich eine lichte Höhe im Seilkanal von etwa 12,2mm bis 12,4mm. Das Maß wurde durch mehrere Wiederholungsmessungen etwa auf diesen Bereich eingegrenzt.

Bild 16: (DSCN5590.JPG) Probe 1, Seilklemme, Klemmbügel, Gewinde M6, Bügelquerschnitt $\varnothing 5,2\text{mm}$

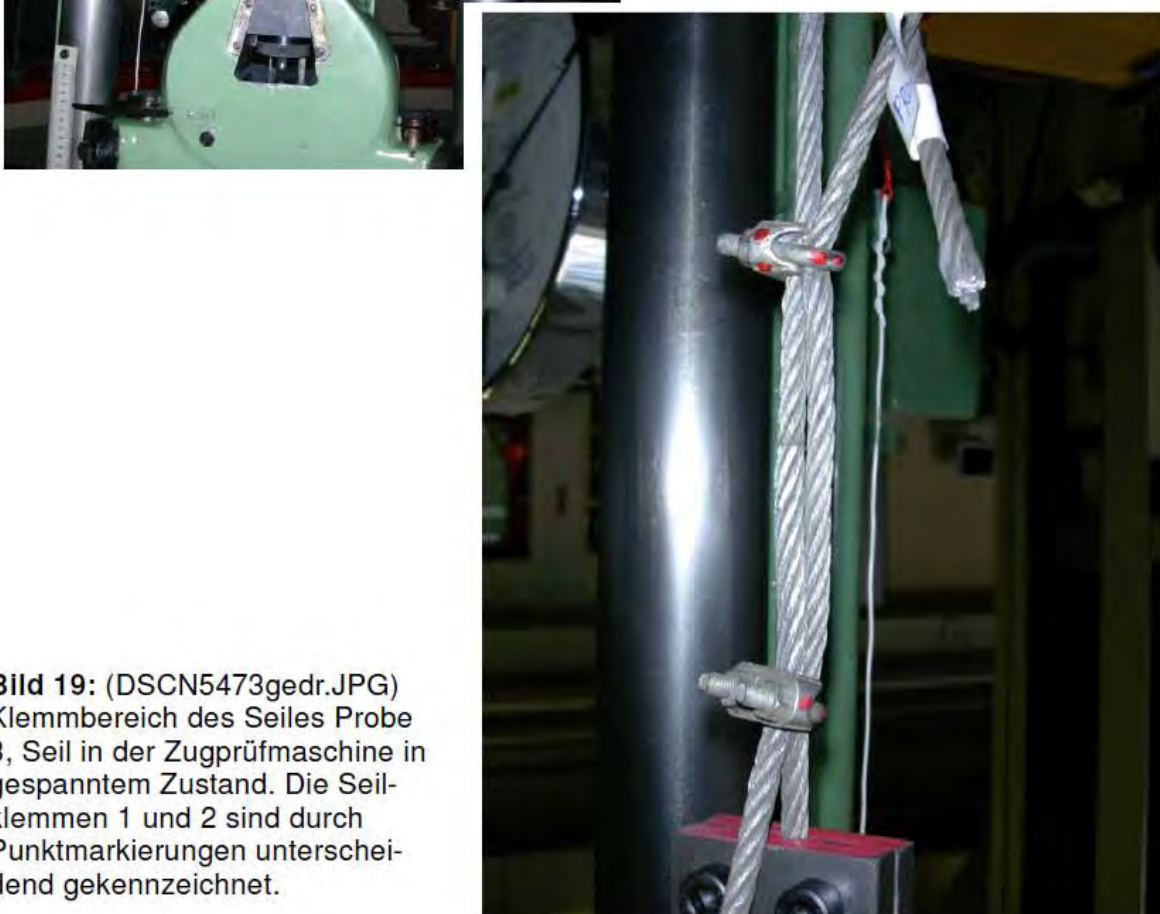
Bild 19: (DSCN5473gedr.JPG)
Klemmbereich des Seiles Probe 3, Seil in der Zugprüfmaschine in gespanntem Zustand. Die Seilklemmen 1 und 2 sind durch Punktmarkierungen unterscheidend gekennzeichnet.

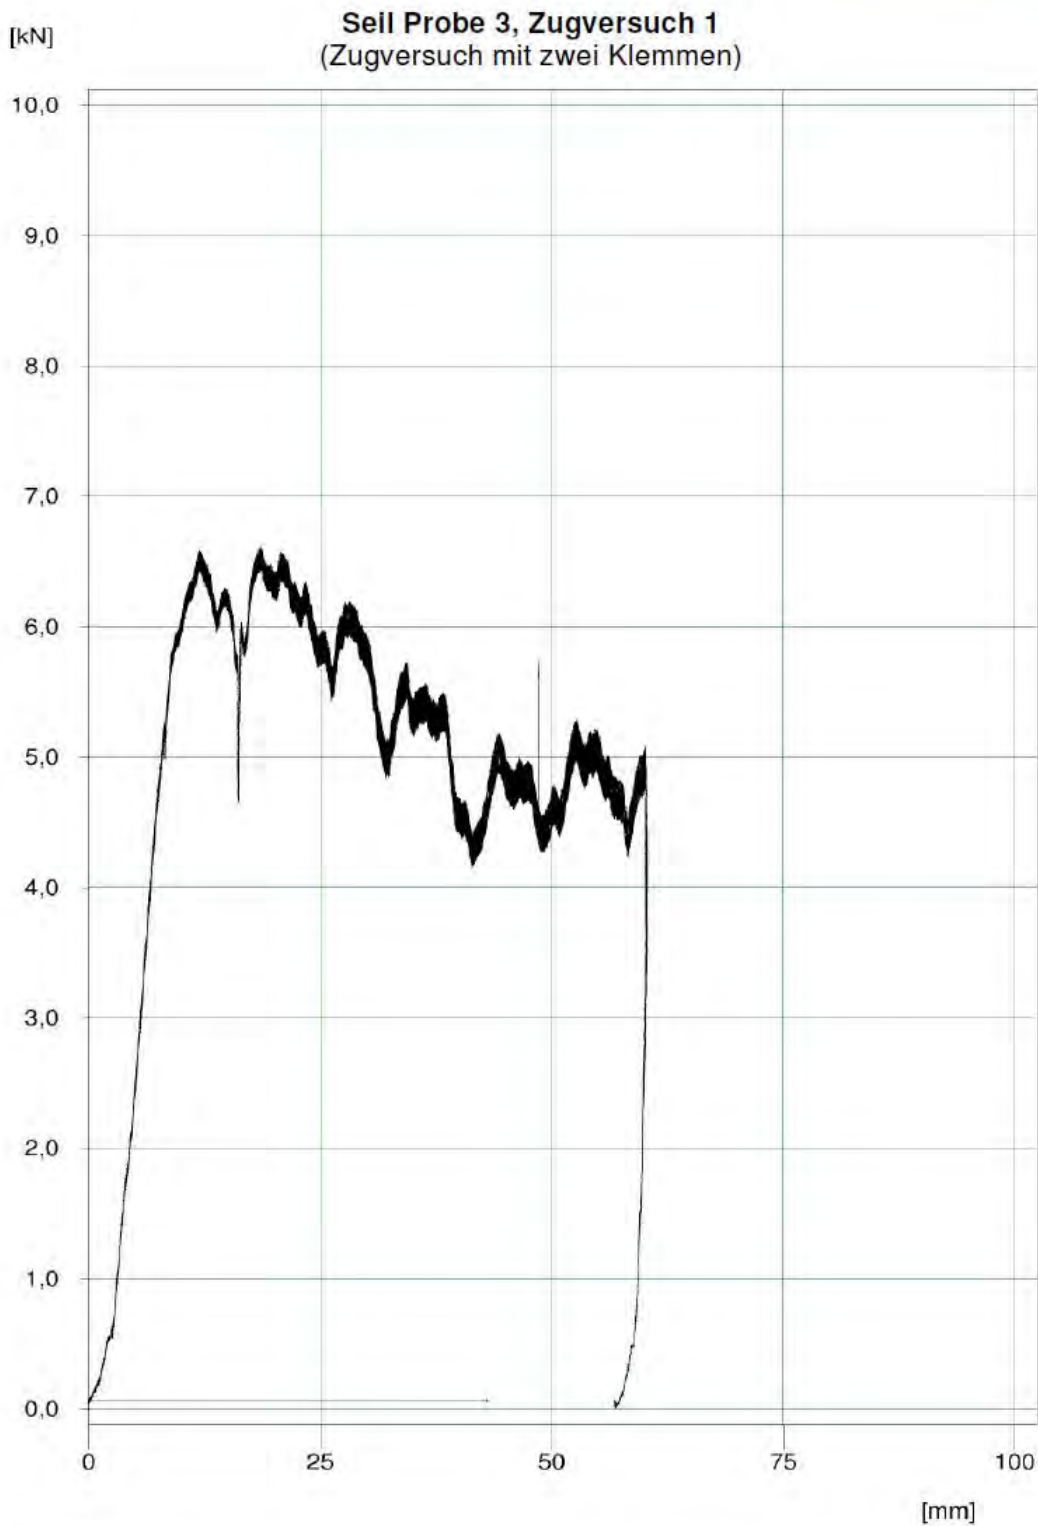
Bis zu einer Höchstkraft von 6,61kN trat kein merkbares Rutschen ein. Nach dem Erreichen dieser Kraft wurde der Seilstrang 3.1, der jeweils zwischen dem Seil 3.2 und den Klemmplatten der Seilklemmen geklemmt war, bei variierender, tendenziell fallender Kraft langsam ausgezogen. Die Bügel der Seilklemmen verharrten dabei in den ursprünglichen Positionen am Seilstück 3.2. Nach einem Fahrweg der Prüfmaschine von etwa 60mm wurde der Versuch abgebrochen, um nach einem weiteren Zugversuch die Zerstörungen bzw. Deformationen an den Seilen erfassen zu können.

Bild 20: (21223 Seil 3 Versuch 01.jpeg) Kraft-Maschinenweg-Diagramm vom ersten Zugversuch am Seilstrang von Probe 3 mit zwei original montierten Klemmen.

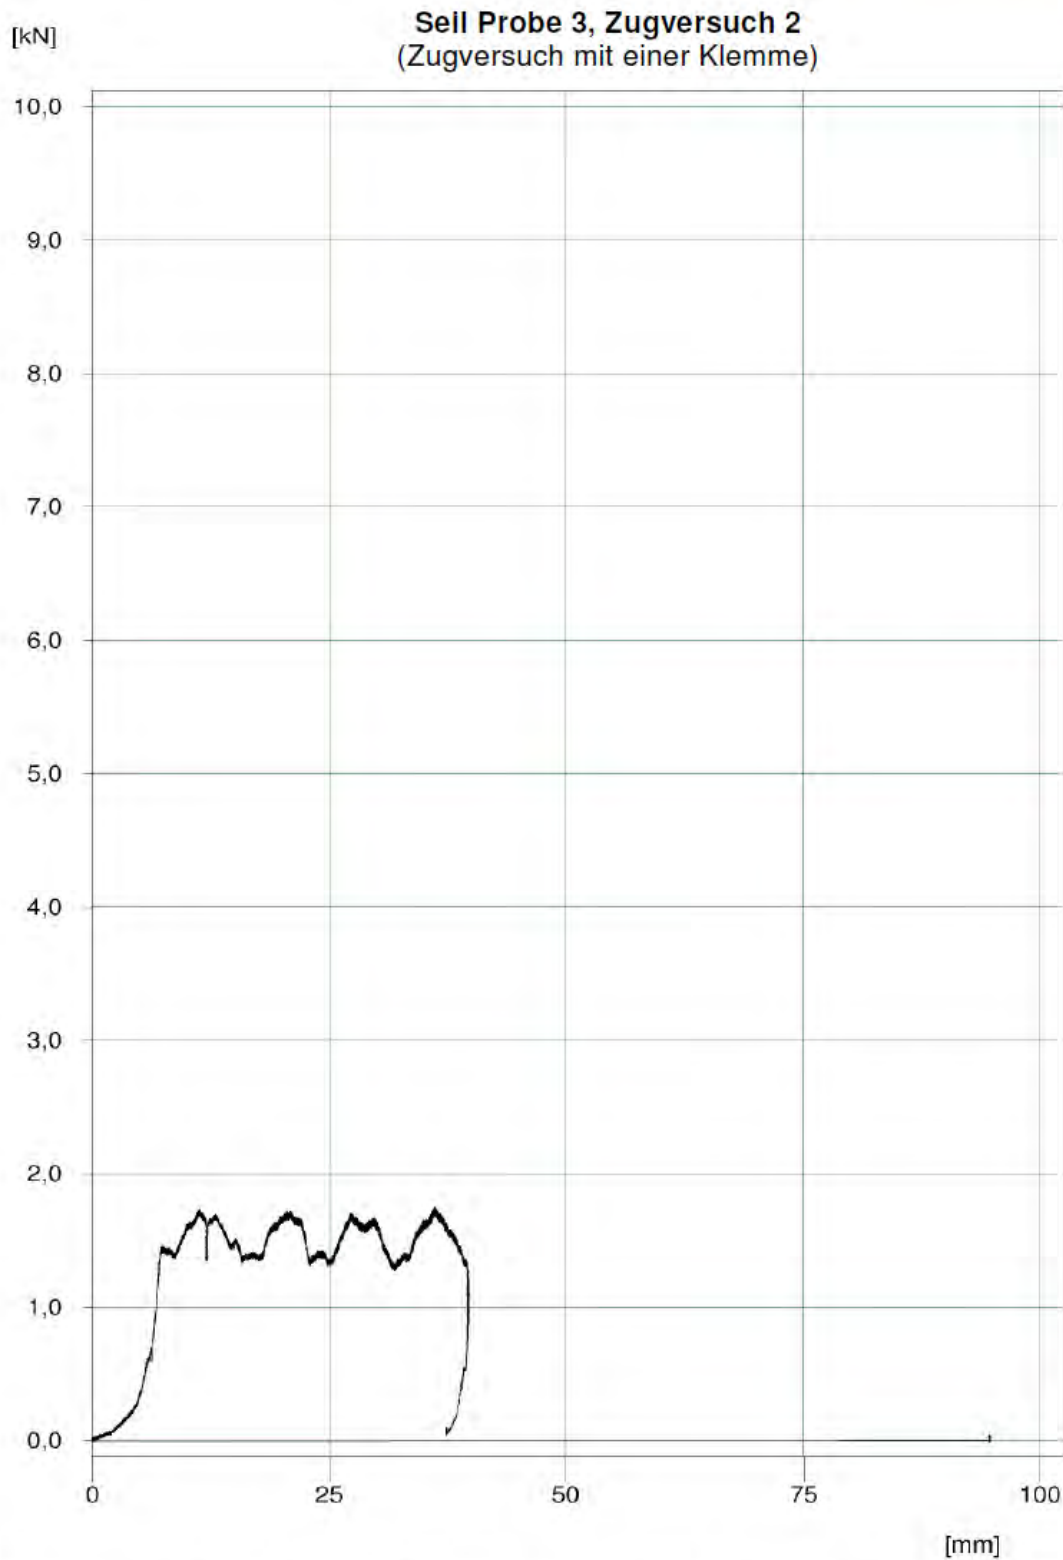
Neben dem ohnehin geringeren Anzug der Seilklemme 2 ist bei der Beurteilung der Ergebnisse vom Zugversuch 2 zu beachten, dass durch den Zugversuch 1 an der Pressstelle zwischen den Seilen und insbesondere an der am Seilstück 3.2 immer gleichbleibenden Stelle erwartungsgemäß schon eine erhebliche Verformung und Freistellung realisiert wurde.

Bild 21: (21223 Seil 3 Versuch 02.jpeg) Kraft-Maschinenweg-Diagramm vom zweiten Zugversuch am Seilstrang von Probe 3 mit einer Seilklemmen (Klemme 2).

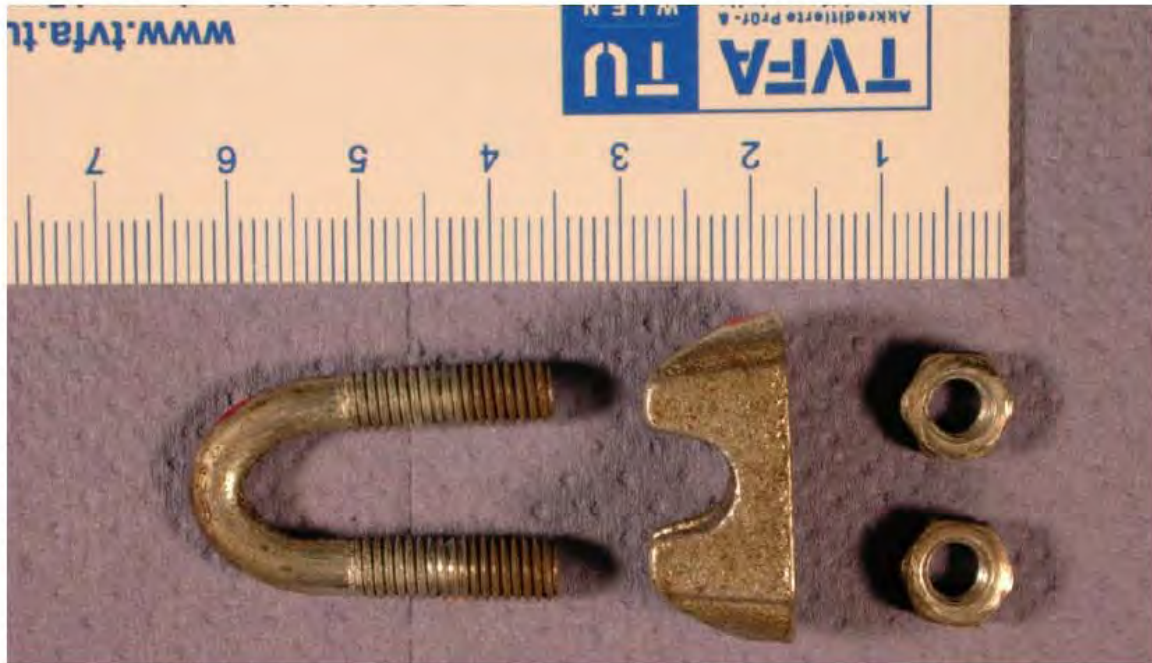
Nach dem Zugversuch 1 wurde die Seilklemme 1, die in angezogenem Zustand einen Rutschweg (zwischen Seilstück 3.1 und Klemmplatte) von etwa 5cm erlitten hat, demontiert und die Einzelteile visuell untersucht. Besonders von Bedeutung sind die Verformungsspuren, die das Seil im Seilkanal der Klemmplatte und im Klemmbereich des Bügels hinterlassen hat. Es sind mit der Ausrichtung der Drähte eines Kreuzschlagseiles korrespondierende Rillen in Längsrichtung des Seilkanals. Zum Bügel der Klemme ist zu bemerken, dass die Druckspuren auch schon ohne nennenswerte Relativbewegung hervorgerufen wurden.

Bild 22: (DSCN5513.JPG) Seilklemme 1 von Probe 3, aufgenommen in zerlegtem Zustand nach dem Zugversuch.

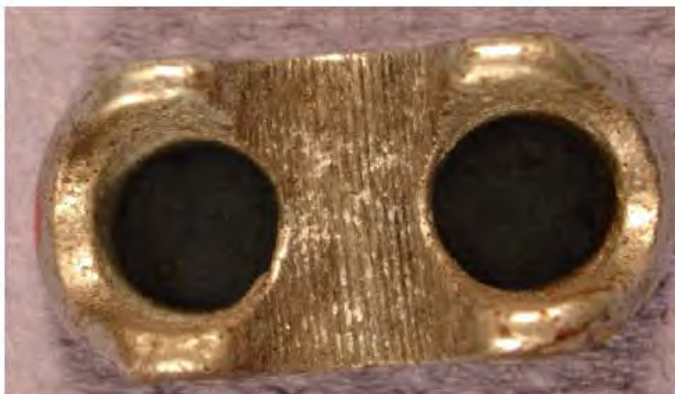
Bild 23: (DSCN5514.JPG) Seilkanal an der Klemmplatte der Seilklemme 1. Die Rillen in Längsrichtung stammen von den Verformungen, welche das durchgezogene Seilstück beim Zugversuch 1 hinterlassen hat.

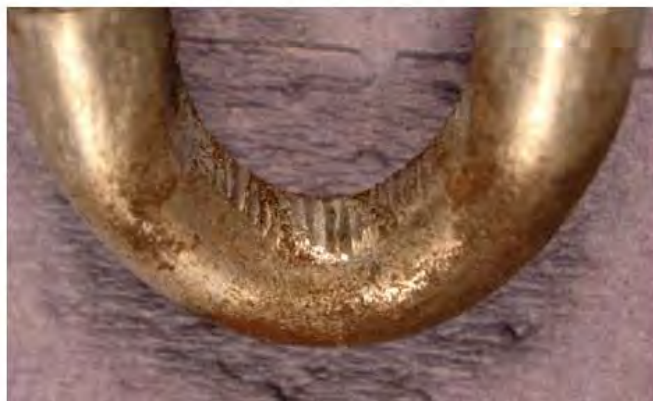
Bild 24: (DSCN5516.JPG) Seilklemme 1, Abdruck der Seiloberfläche im Klemmbereich des Bügels.

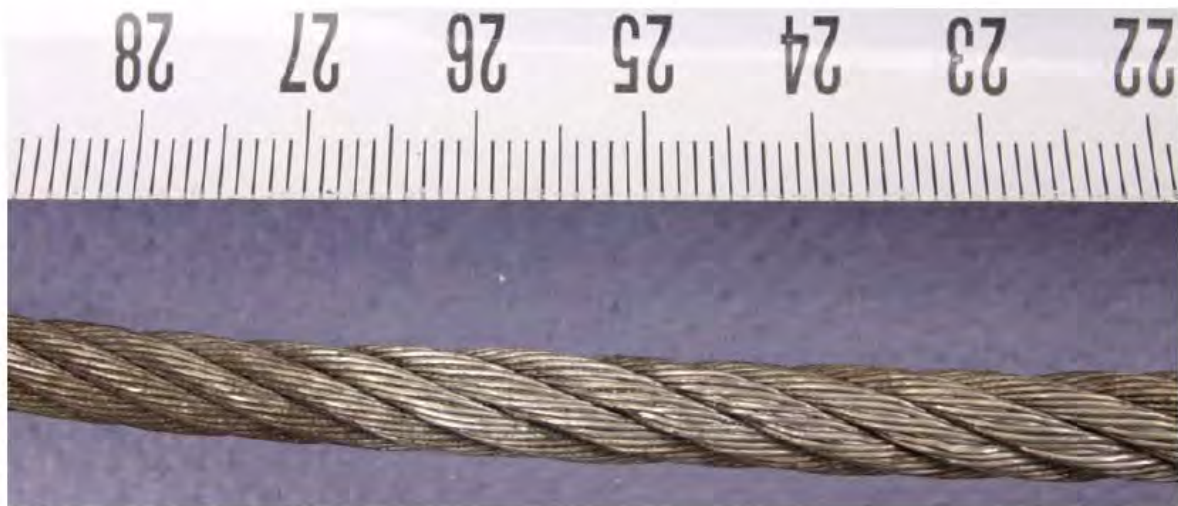
Bild 25: (DSCN5538.JPG) Seilstück 3.1, Zone II (Berührungsbereich Seil / Seil). Die Seilklemme 2 befand sich zu Versuchsbeginn bei etwa 26cm und wurde nach rechts abgezogen. Die Litzen sind verquetscht und die Außendrähte auseinandergedrückt.

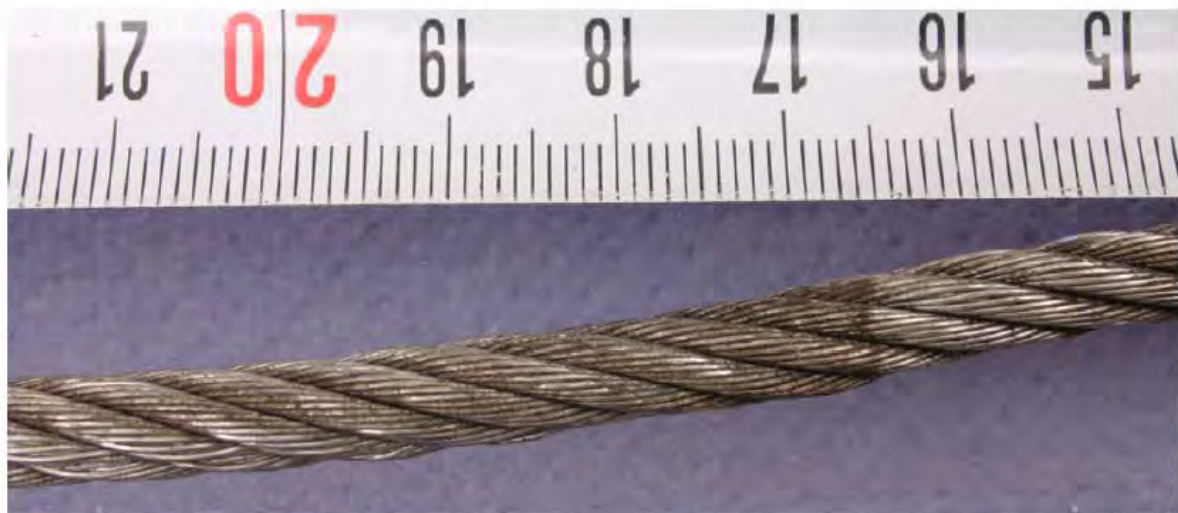
Bild 26: (DSCN5539.JPG) Seilstück 3.1, Zone III (Klemmplatte / Seil). Die Seilklemme 1 befand sich bei etwa 16cm und wurde nach rechts (aus dem Bild) abgezogen. An der Klemmstelle sind kaum Schäden erkennbar.

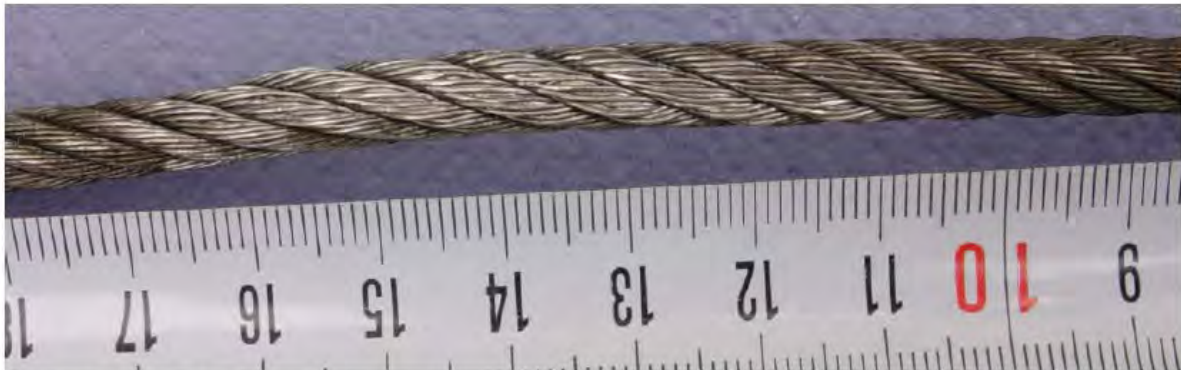
Bild 27: (DSCN5546.JPG) Seilstück 3.1, Zone IV (Berührungsbereich Seil / Seil). Die Seilklemme 1 befand sich zu Versuchsbeginn bei etwa 16cm und wurde nach rechts abgezogen. Die Litzen sind verquetscht und die Außendrähte auseinandergedrückt.

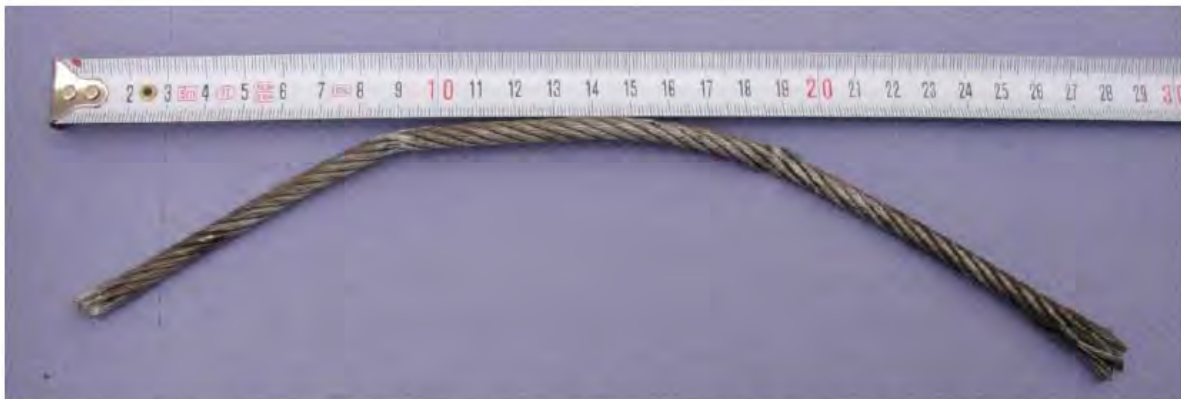
Bild 28: (DSCN5529.JPG) Seilstück 3.2, Überblick. Am linken Ende war die Klemme zur Kräfteinleitung durch die Zugprüfmaschine befestigt. Bei etwa 9cm befand sich die Seilklemme 1 mit den Verschleißzonen VII (Seil / Seil) und VIII (Bügel / Seil). Bei etwa 19cm befand sich die Seilklemme 2 mit den Verschleißzonen V (Seil / Seil) und VI (Bügel / Seil).

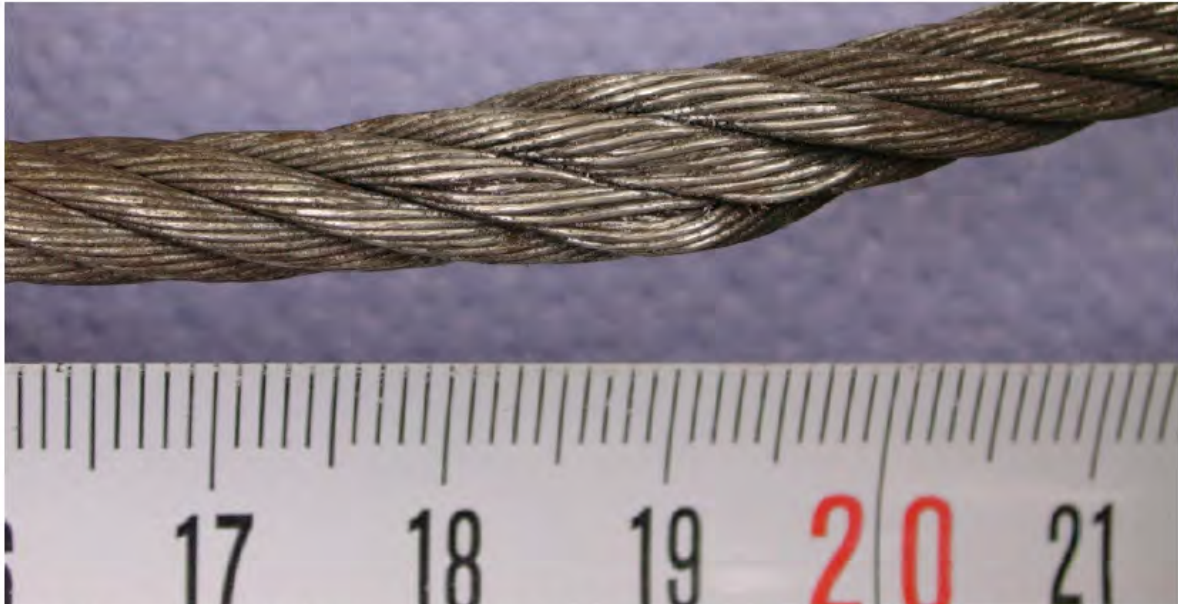
Bild 29: (DSCN5536.JPG) Seilstück 3.2, Zone V (Berührungsbereich Seil / Seil). Die Seilklemme 2 befand sich bei etwa 19cm. Die Litzen sind örtlich stark verquetscht und die Außendrähte auseinandergedrückt.

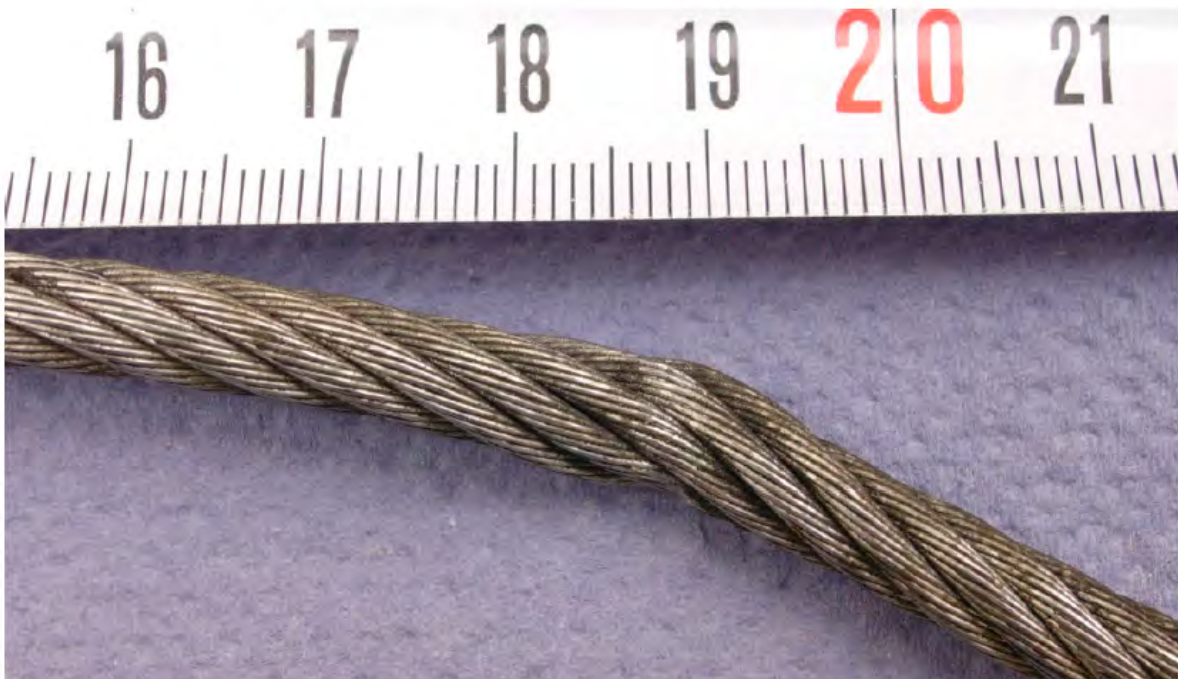
Bild 30: (DSCN5533.JPG) Seilstück 3.2, Zone VI (Berührungsbereich Klemmbügel / Seil). Die Seilklemme 2 befand sich bei etwa 19cm. Der Abdruck des Klemmbügels führte zu einer Knickstelle im Seil.

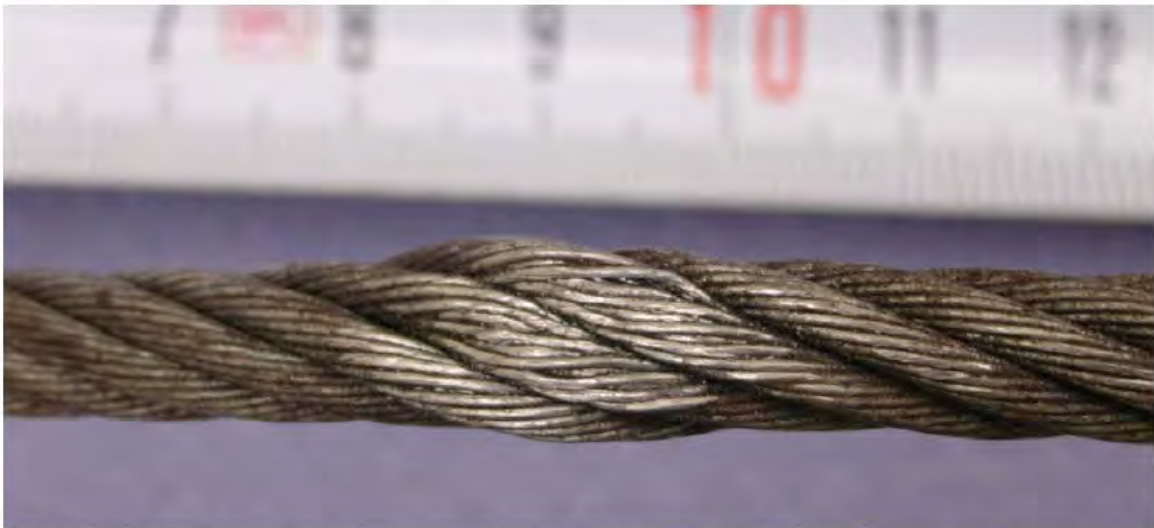
Die Schäden sind vergleichbar mit jenen der Zone V (Bild 31).

Bild 31: (DSCN5535.JPG) Seilstück 3.2, Zone VII (Berührungsbereich Seil / Seil). Die Seilklemme 1 befand sich bei etwa 9cm. Die Litzen sind örtlich stark verquetscht und die Außendrähte auseinandergedrückt.

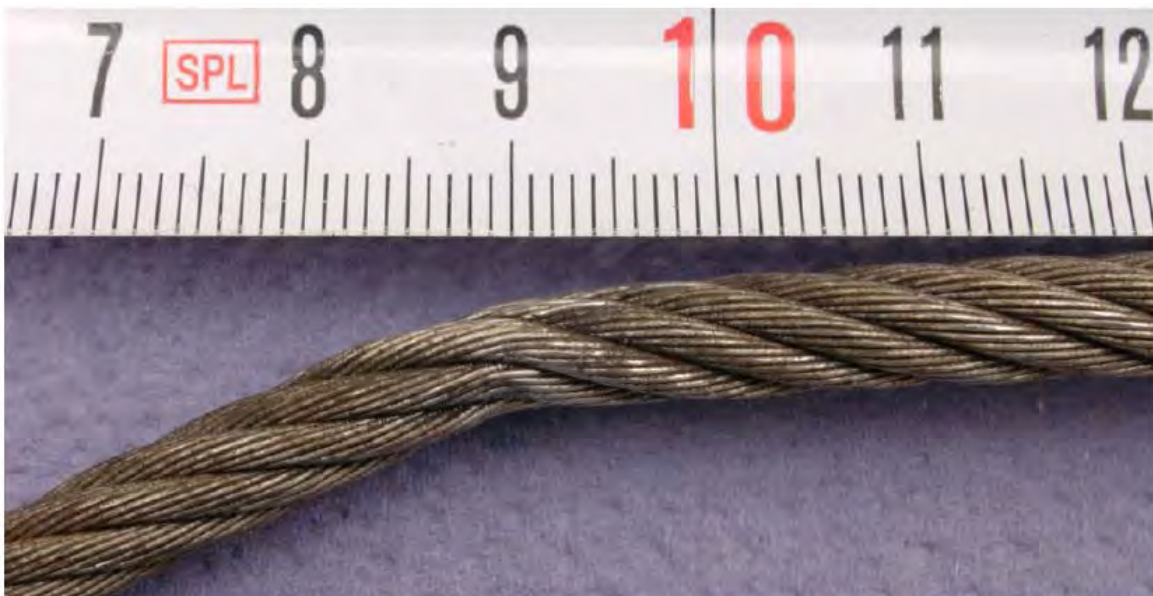
Die Schäden sind vergleichbar mit jenen der Zone VI (Bild 32).

Bild 32: (DSCN5532.JPG) Seilstück 3.2, Zone VIII (Berührungsbereich Klemmbügel / Seil). Die Seilklemme 1 befand sich bei etwa 9cm. Der Abdruck des Klemmbügels führte zu einer Knickstelle im Seil.
