Vereinfachter Untersuchungsbericht

Unfall mit dem Hubschrauber der Type AS 350 B2,
am 02.08.2001, um ca. 11:15 Uhr UTC im Bereich Lettanger,
Gemeinde Turnau, A-8625, Steiermark
GZ.: 2023-0.238.688

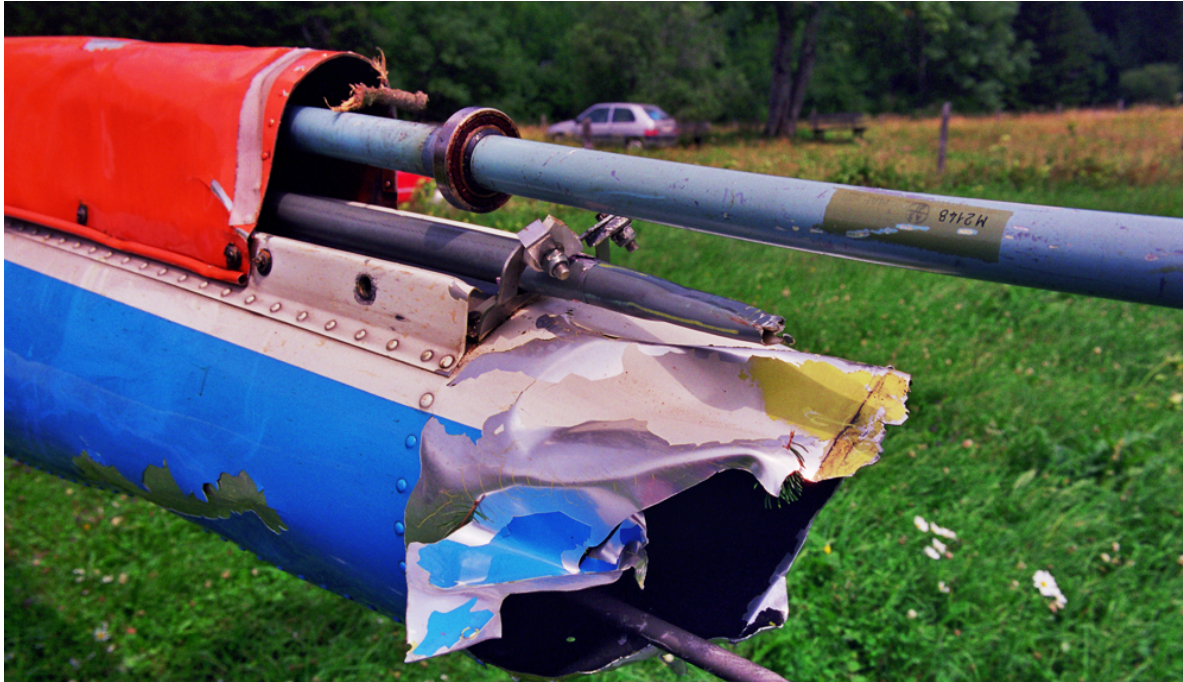
Der Hubschrauber der Type AS 350B2 war für Lastenflüge am 02.08.2001 von Seewiesen auf das Schiestlhaus im Hochschwabgebiet vorgesehen. Der erste Flug war ein Personentransport von Helfern zum Schiestlhaus in einer Seehöhe von 2150 m, der zweite Flug war ein Lastentransport vom Lastaufnahmeplatz Seewiesen in einer Seehöhe von 950 m ebenfalls zum Schiestlhaus. Gegen ca. 11:00 Uhr war der Pilot mit dem Hubschrauber AS 350B2 ohne Außenlast auf dem Rückflug vom Schiestlhaus zum Landeplatz in Seewiesen. Kurz nach Passieren der Geländestufe im Bereich der Florhütte geriet das unbelastete, ca 12 m lange Außenlastseil in den Heckrotor. Als sich das Seil um die Welle, die Steuerung und die Blätter des Heckrotors wickelte, wurde der gesamte Heckrotor mit der vertikalen Stabilisierungsflosse vom Hubschrauber abgetrennt, siehe Abbildung 1. Daraufhin wurde der Hubschrauber unsteuerbar und stürzte in weiterer Folge in das vor ihm befindliche

Abbildung 1 Abgetrennter Heckrotor
