Untersuchungsbericht

Sicherheitsuntersuchungsstelle des Bundes
GZ: BMVIT-795.369-IV/SUB/SCH/2015

**Kollision Z 43601 mit Nebenfahrt N 98599
zwischen Bf Breitenstein und Bf Semmering
am 01. Dezember 2015**

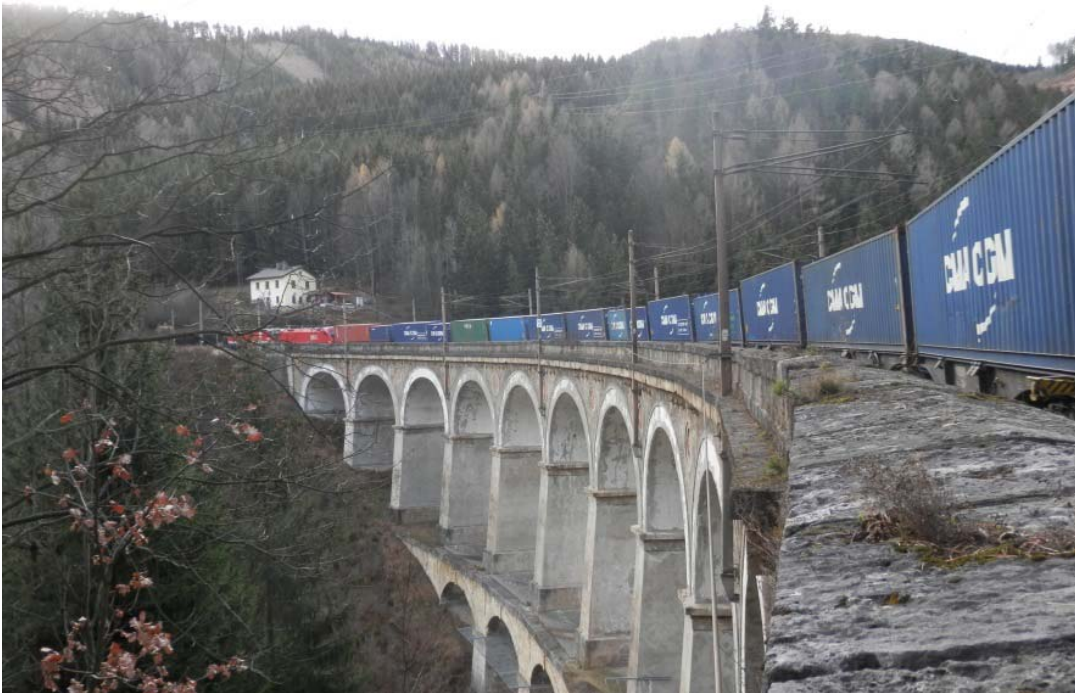
Abbildung 9: Z 43601 – Standort nach Kollision (Quelle SUB)

Um ca. 08:31 Uhr setzte sich Z 43601 in Richtung Bf Breitenstein zurückrollend in Bewegung und kollidierte um ca. 08:33 Uhr mit der bereits auf dem Streckengleis 1 in Richtung Standort Z 43601 verkehrenden Nebenfahrt N 98599 im Bereich des Polleroswandtunnels.

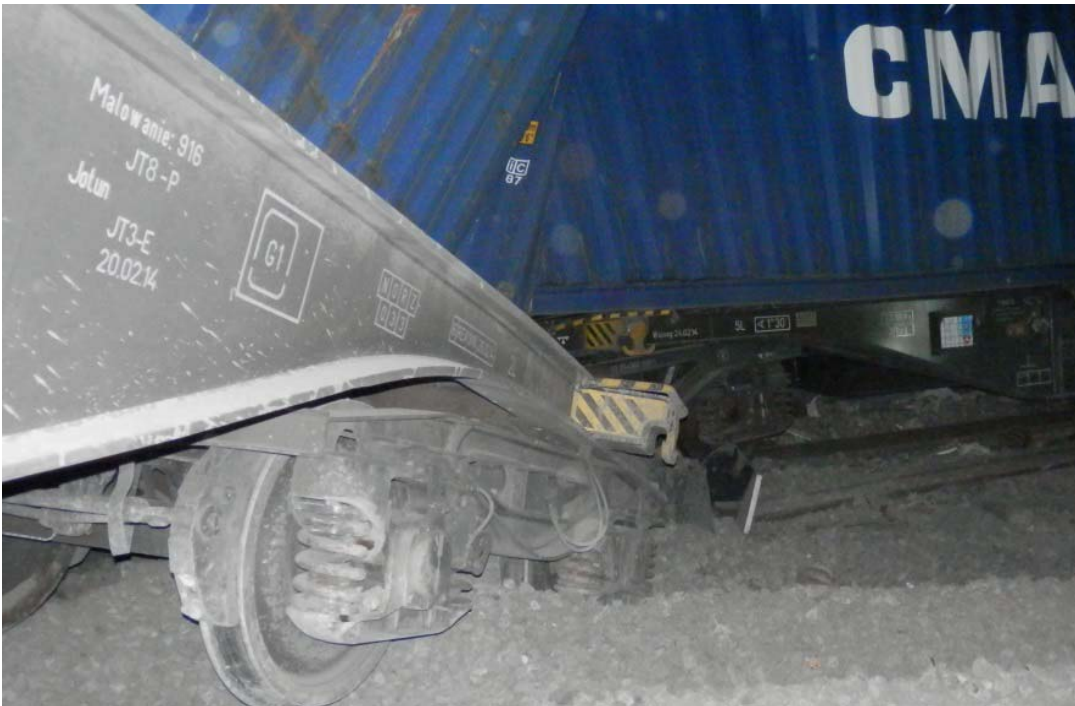
Abbildung 10: Z 43601 – Beschädigte Fahrzeuge im Tunnelbereich (Quelle SUB)

Fahrzeugnummer	Reihung im Zugverband	Beschädigung
33 79 4960 046-0	7. Wagen	Entgleisung mit dem mittleren Drehgestell
33 79 4960 056-9	8. Wagen	Entgleisung mit dem mittleren Drehgestell
33 79 4960 057-7	17. Wagen	Entgleisung, mit 18. Wagen und Tunnelwand verkeilt
33 79 4960 052-8	18. Wagen	Entgleisung, mit 17. Wagen und Tunnelwand verkeilt
33 79 4960 043-7	19. Wagen	Entgleisung mit allen Radsätzen
33 79 4960 045-2	20. Wagen	Entgleisung mit allen Radsätzen
33 79 4960 059-3	21. Wagen	Entgleisung mit allen Radsätzen

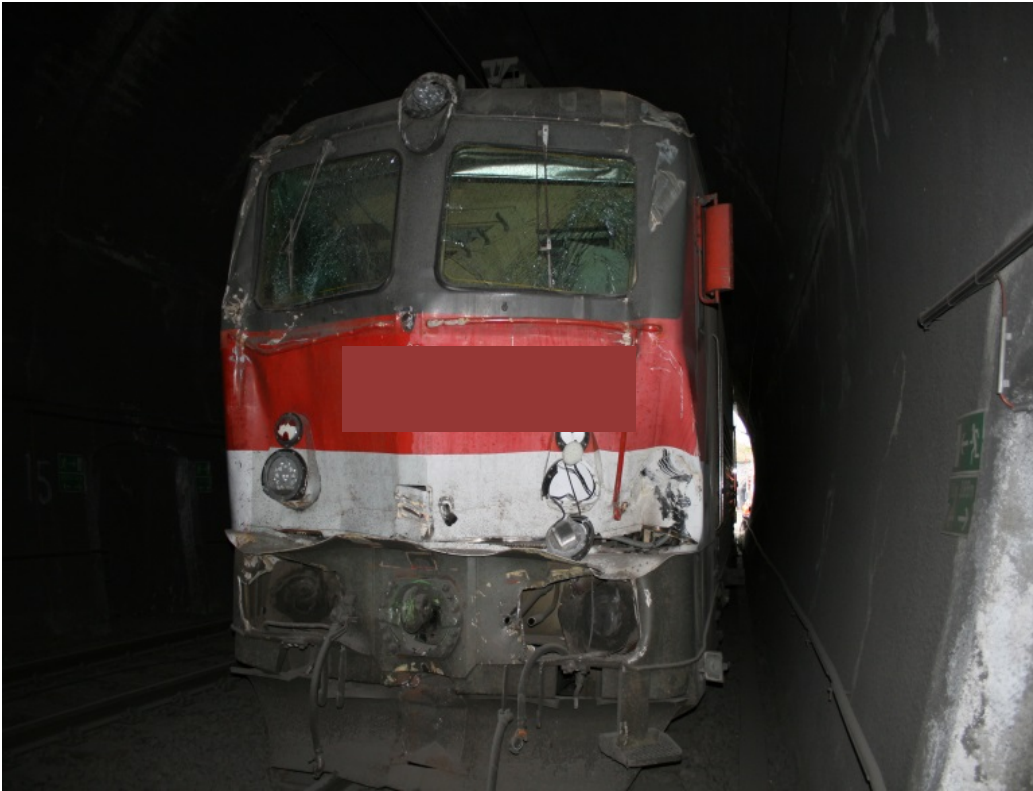
Abbildung 14: N 98599 – Beschädigtes Tzf im Tunnelbereich (Quelle SUB)

Fahrzeugnummer	Reihung im Zugverband	Beschädigung
91 81 1144 282-1	Hilfs-Tfz	Entgleisung des vorlaufenden Radsatzes und schwere Beschädigung

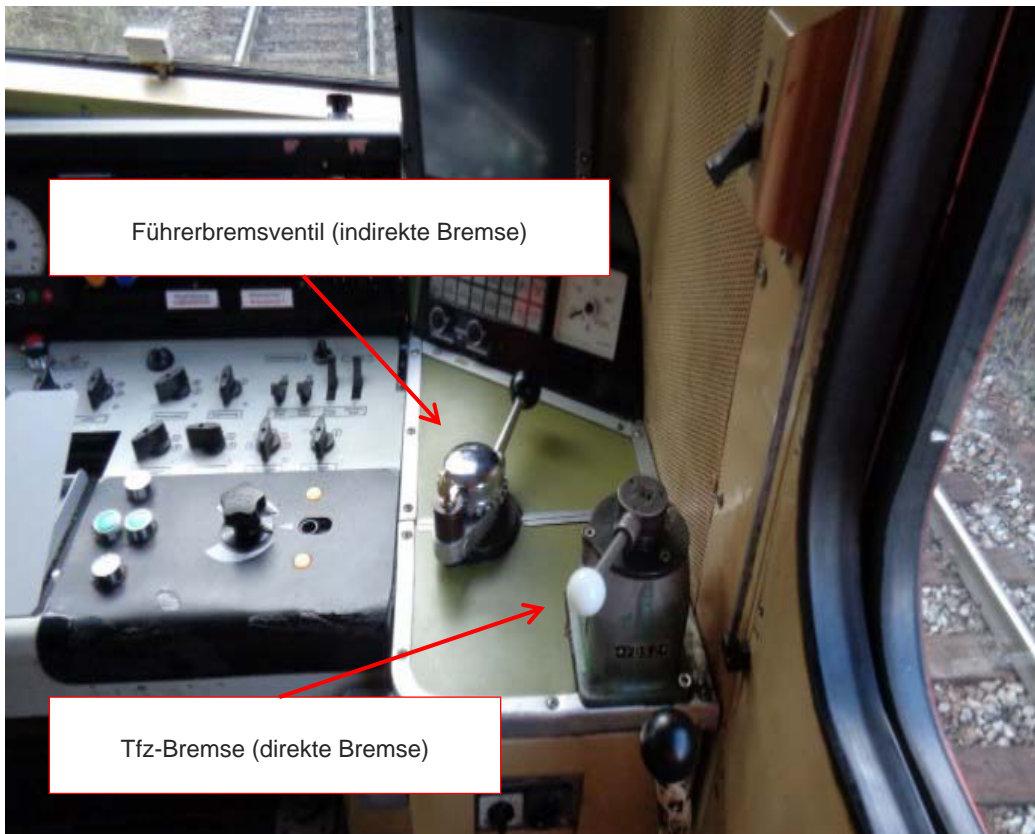
Abbildung 28: Führerstand Tfz 91 81 1144 033-8 (Quelle DU)

Bei der Besichtigung des Führerstandes des Tfz 91 81 1144 033-8 an der Unfallstelle befand sich das Führerbremsventil für die Bedienung der indirekten Bremse in der Neutralstellung, die direkte Bremse (Tfz-Bremse) in der Bremsstellung.

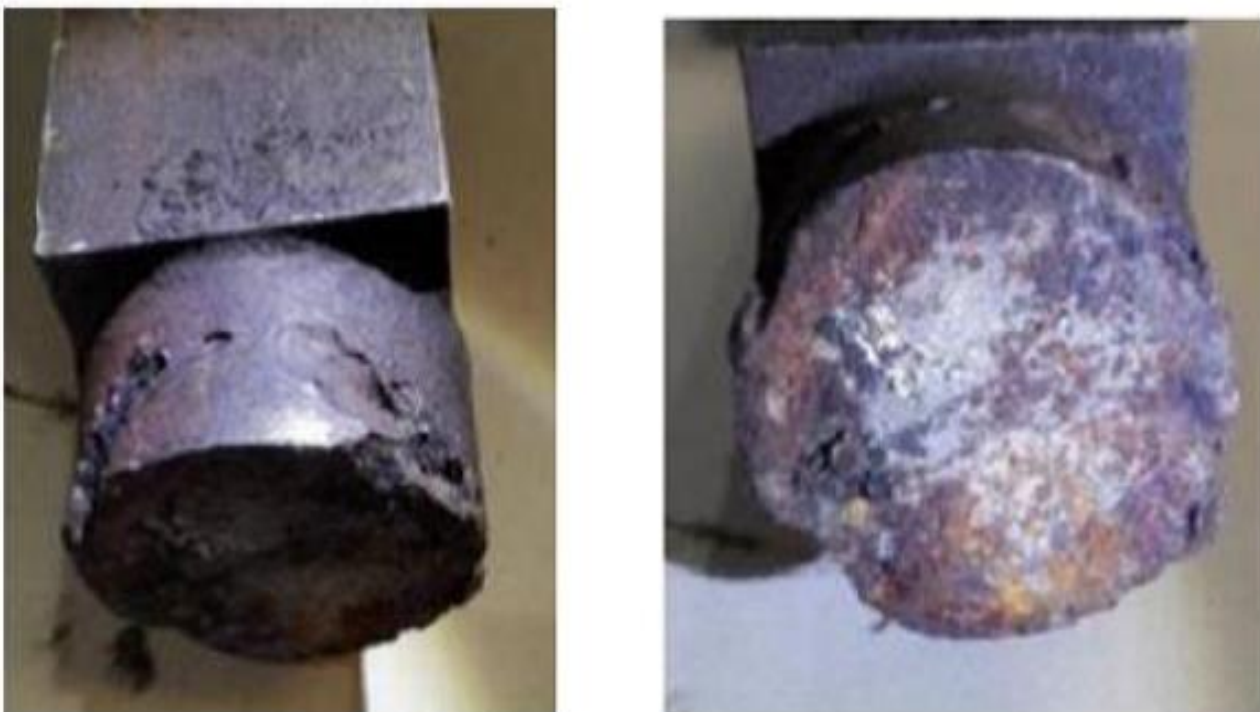
Abbildung 31: Wagen 31 75 4540 158-8 – Bruchstelle Zugeinrichtung (Quelle RU)

Bei der technischen Untersuchung konnte bei der Zugeinrichtung ein Gewaltbruch mit Vorschädigungen sowie im Bereich der Bruchstelle Einkerbungen und Schweißraupen festgestellt werden. Gemäß den zum Zeitpunkt gültigen Regelwerken dürfen Schweißungen im Bereich der Zugeinrichtung nicht durchgeführt werden.
