UNTERSUCHUNGSBERICHT

FLUGUNFALL MIT DEM Motorsegler Scheibe SF 25C am 22. September 2012 um ca. 14:28 Uhr UTC am Flugplatz Zell am See, Salzburg

GZ. BMVIT-85.186/0001-IV/BAV/UUB/LF/2014

Sicherheitsuntersuchungsstelle des Bundes Bereich Zivilluffahrt

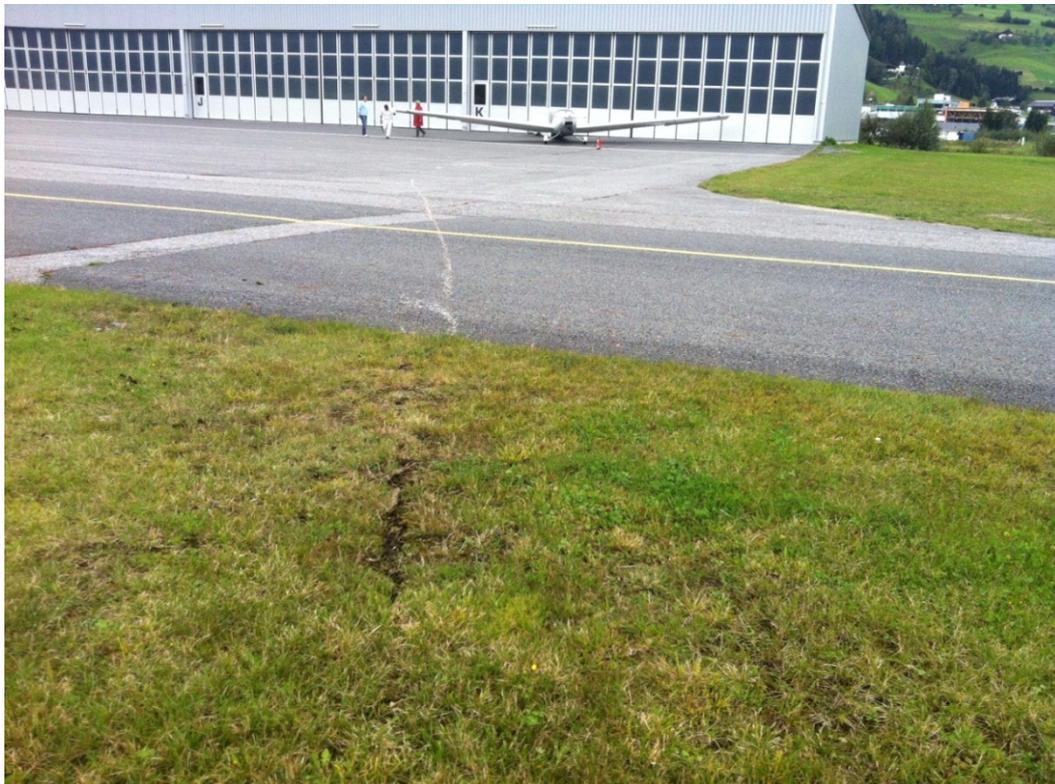
Der SF25 sei nach dem Aufschlag und einer 180° Drehung rückwärts mit der rechten Tragfläche unter der linken Tragfläche der geparkten Cessna 414 durchgeschlittert, und mit dem Heck voran gegen das Hangartor geprallt.

Bild 4: Luftfahrzeug in Endposition vor Hangar 3, Aufschlagsspuren in Wiese und auf Rollweg L

Auf Grund der Spuren am Boden, der aufgetretenen Beschädigungen und der Endlage des Luftfahrzeuges konnte der Aussage des Flugplatzbetriebsleiters über lediglich eine 180° Drehung und die Rückwärtsbewegung des Luftfahrzeuges nach dem Aufschlag bis zur Kollision mit dem Hangartor gefolgt werden.

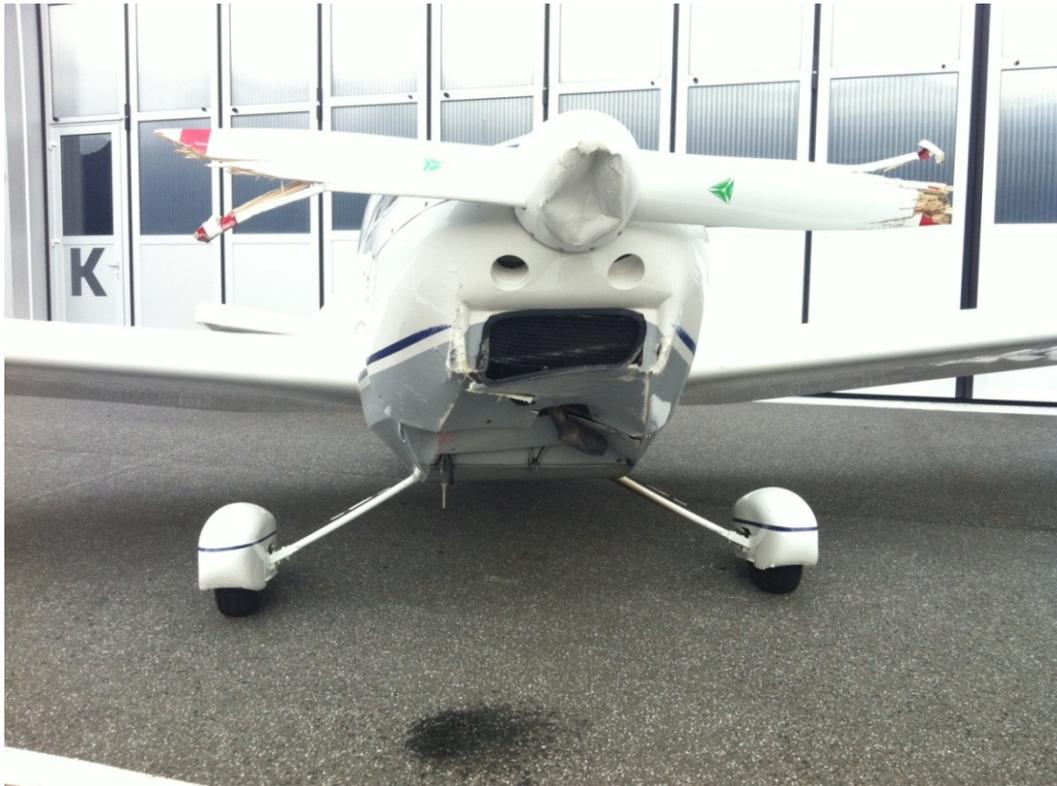
Bild 5: Luftfahrzeug in Endposition vor Hangar 3

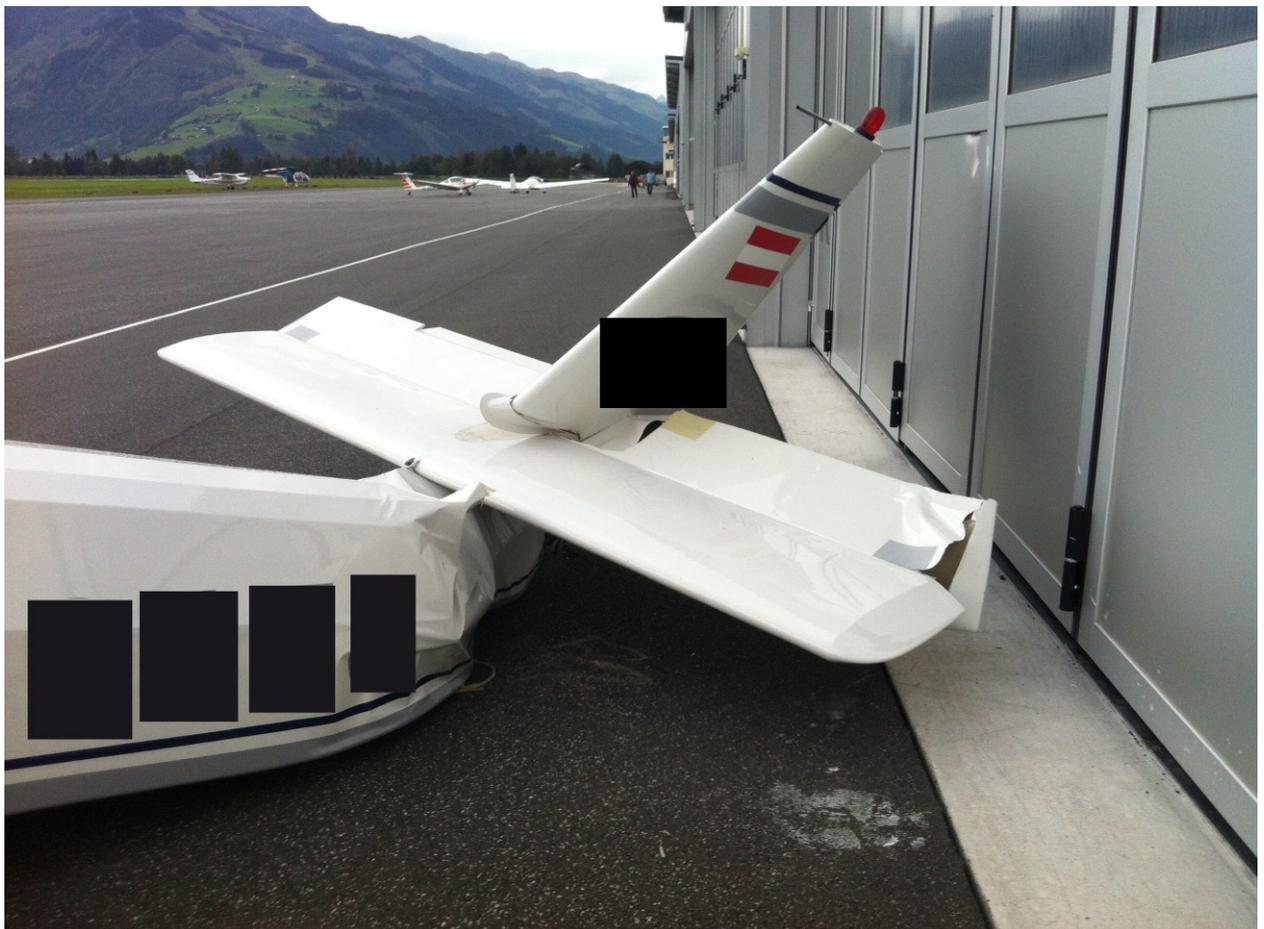
Bild 6: Luftfahrzeug in Endposition vor Hangar 3
