## UNTERSUCHUNGSBERICHT

### FLUGUNFALL MIT DEM Hubschrauber der Type Bell 204B

am 23. Juli 2010  
um ca. 14:40 Uhr UTC in  
Hinterthal, Bereich Gabühel,  
Gemeinde Maria Alm  
Bundesland Salzburg

GZ. BMVIT-85.168/0002-IV/BAV/UUB/LF/2011

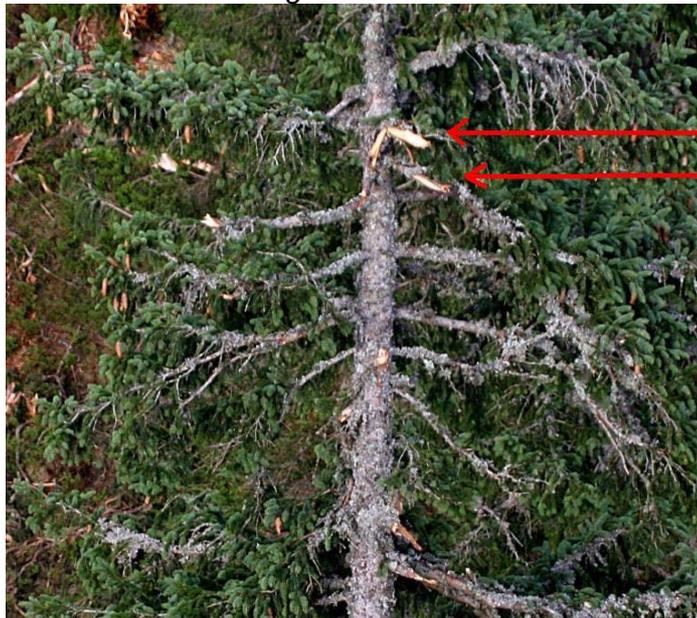
*Detail Baumberührung*

Die Abflüge nach dem Entleeren zum Beladeort erfolgten über Links- oder Rechtsdrehungen des Hubschraubers. Beim Unfallflug wurde der Betonkübel, wie vorgesehen, beim Fundament entleert. Der Hubschrauber stieg wenige Meter und drehte sich gegen den Uhrzeigersinn um die Hochachse. Bei diesem Manöver kollidierte der Heckrotor mit dem Baum.

**Kollisionsspuren**  
**Abgebrochene**  
**Äste**

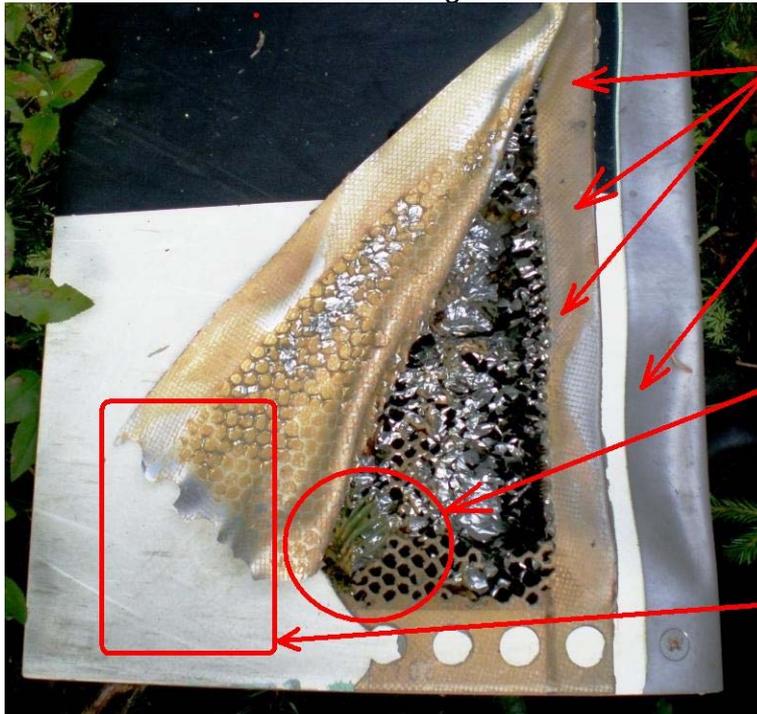
*Detail Heckrotorblatt nach außen gerichteter Seite:*

**Ablösung der Beplankung**

**Verformungen Eintrittskante**

**Zweig des Nadelbaumes**

**Ausgerissene Beplankung im Nietbereich**

Ein Heckrotorblatt war um ungefähr 15° nach außen geknickt, wobei ein Zweig des Nadelbaumes noch in der äußeren aufgerissenen Beplankung steckte. An der Außenseite des Blattendes konnte man Kollisionsspuren sowie Verformungen an der Profilnase feststellen.

Die unfallkausale Kollision erfolgte beim Drehen des Hubschraubers über die Hochachse nach links (Leistungspedal) mit den Heckrotorblättern. Aufgrund der Beschädigungen an der Außenseite eines Heckrotorblattes wurde mit Hilfe der Vergleichsgeometrie eines baugleichen Hubschraubers festgestellt, dass der eingestellte Anstellwinkel der Heckrotorblätter zum Zeitpunkt der Kollision mit Linkspedal (Leistung) erfolgte. Ein Heckrotorblatt wurde beim Anprall am Baum geknickt und die Oberfläche beschädigt. Der abgebrochene Zweig in der

aufgerissenen äußeren Beplankung ist die Gegenspür zu den Anprallspuren des Nadelbaumes. Durch diese Beschädigungen am Heckrotor entstanden eine dynamische Unwucht mit vermutlich starken Vibrationen und eine Schubkraftverminderung des Heckrotors.

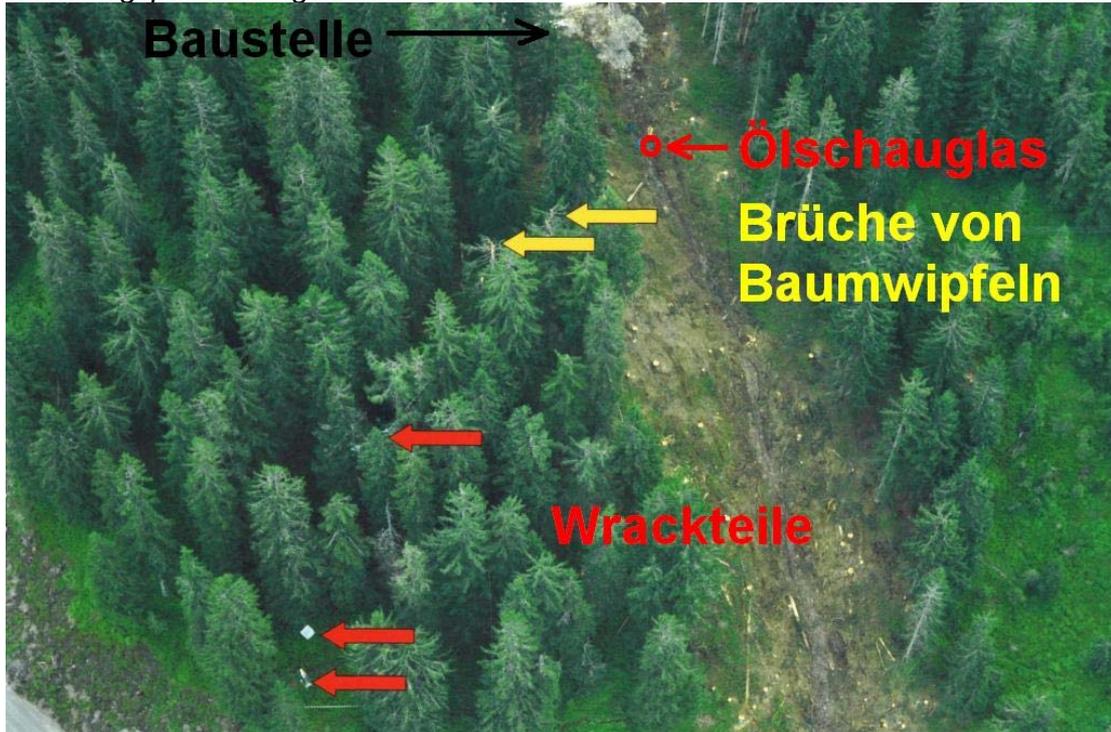
Aufschlagspur und Lage der Wrackteile:

Es waren mehrere Baumwipfel in Absturzrichtung gekappt. Das 42° Getriebe mit der vertikalen Finne und dem Heckgetriebe war vom Leitwerksträger abgetrennt. Beide Stahlseile der Heckrotorsteuerung waren durchtrennt. Der Leitwerkträgermittelteil mit der horizontalen Stabilisierungsflosse und der Leitwerkträgervorderteil mit dem hinteren Gepäckraum waren ebenfalls durch mehrfache Baumberührungen vom Hubschrauber abgetrennt. Die Heckrotorblätter mit Heckrotorkopf und Steuerspinne, sowie ein Teil des Heckgetriebes (Austrittskegelrad) separierten durch den Aufprall an Bäumen oder am Boden. Das Heckgetriebegehäuse wies einen weiteren Riss auf und war auseinandergebrochen.

Unmittelbar neben dem Hauptwrack war eine kreisförmige Einschlagspur vom Abgasrohr des Triebwerks. Das wies auf einen nahezu senkrechten Aufprall hin, der mit dem Heck voran erfolgt war. Der Gasdrehgriff des Triebwerks am kollektiven Blattverstellhebel war abgedreht. Die separierten Teile des Hubschraubers befanden sich alle in einem kleinen Umkreis.

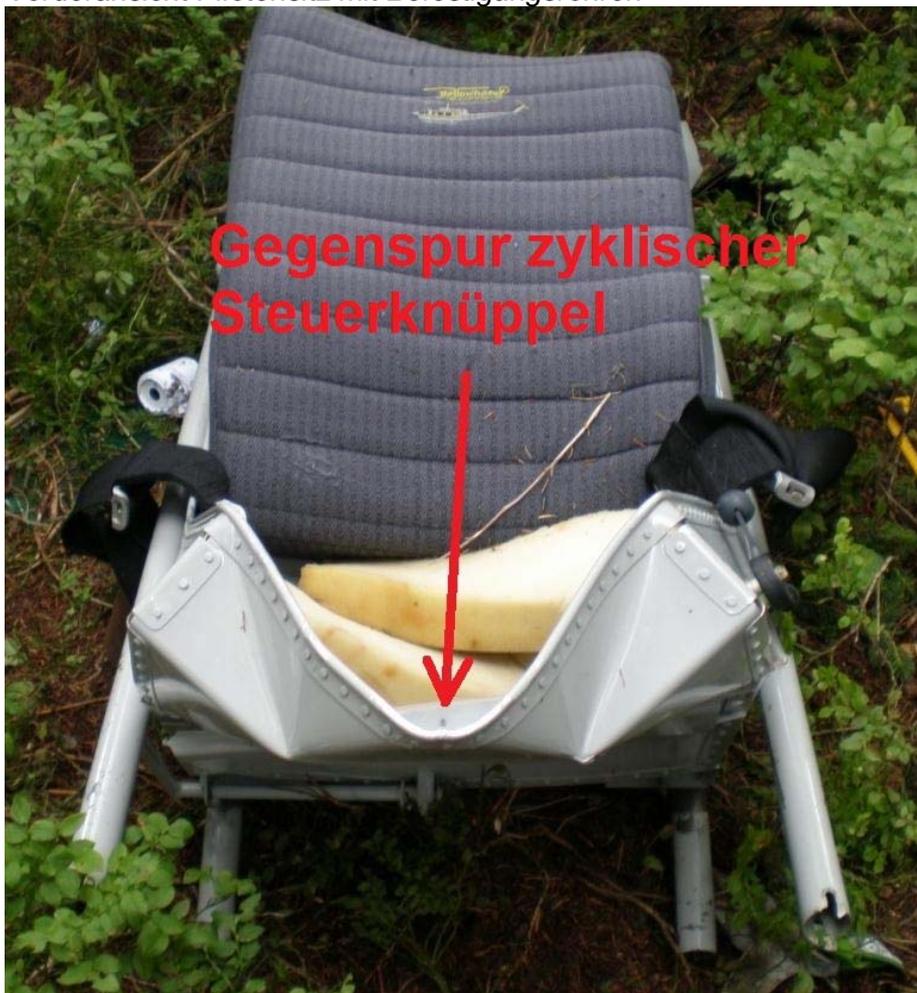
*Vorderansicht Pilotensitz mit Befestigungsrohren*

Der Pilot war am Kopilotensitz vorschriftsmäßig angeschnallt und trug einen Helm. Die vier Rohre des Pilotensitzes waren am Ende mit jeweils einer Querbohrung ausgestattet und durch einen Bolzen an den Sitzleisten am Kabinenboden befestigt. Durch den Aufprall rissen die Rohre im Bereich der Bohrungen (Bolzenbefestigung) aus.

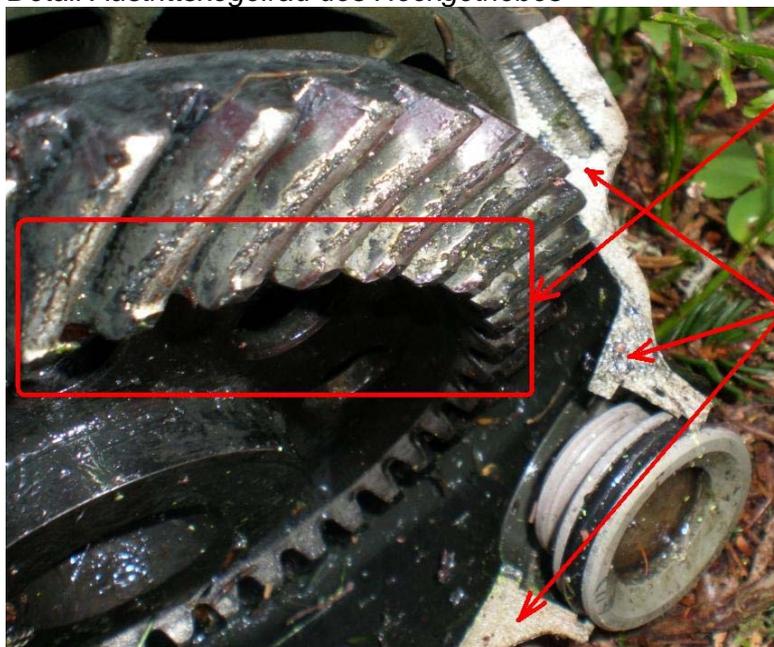
Detail Austrittskegelrad des Heckgetriebes

Die Erstberührung des Hubschraubers mit einem Nadelbaum erfolgte mit dem Heckrotor. Das Gehäuse des Heckgetriebes war angebrochen. Diese Bruchstelle des Gehäuses wies mit Spur und Gegenspur auf scheuernde Bewegungen, wahrscheinlich auch mit zeitweiligem Aufklaffen, hin. Dabei fiel das Schauglas heraus und blieb als erste Spur am Flugweg liegen. Die Fluchtung der beiden Kegelräder zueinander war nicht mehr gegeben. Mehrere Augenzeugen nahmen ein lautes, sirenenartiges Geräusch wahr, wie es beim Betrieb nicht fluchtender Zahnräder entsteht. Bei einem weiteren Anprall an Bäumen oder am Boden zerbrach das Heckgetriebegehäuse endgültig. Die Zahnflanken und Zahnköpfe beider Kegelräder hatten starke, über den Umfang ungleichmäßige Abnutzungsspuren, was auf einen zeitweilig nicht korrekten Eingriff schließen lässt. Das Antriebskegelrad (höhere Drehzahl) wies tiefere Abnutzungsspuren als das Austrittskegelrad auf.

**Mechanische  
Abnutzung  
Zahnflanken**

**Bruchfläche  
Gehäuse des  
Heckgetriebes**

Die Fluchtung der beiden Kegelräder zueinander war nicht mehr gegeben. Die Abnutzungsspuren der Kegelräder deuteten darauf hin, dass die Zahnräder nicht mehr vollkommen im Eingriff waren. Eine ausreichende Kraftübertragung auf den Heckrotor war durch diese Beschädigungen nicht mehr möglich. Dadurch konnte der Heckrotor kein ausreichendes Gegendrehmoment mehr erzeugen. Mehrere Augenzeugen beobachteten schnelle Drehungen des Hubschraubers und berichteten von sirenenartigen Geräuschen nach der Kollision. Diese könnten von den Kegelrädern, deren Zähne nicht mehr im Volleingriff waren, verursacht worden sein. Der Bruch und die Risse des Heckgetriebegehäuses entstanden durch äußere Gewalteinwirkung. Es konnten keine Hinweise auf eine Vorschädigung festgestellt werden.

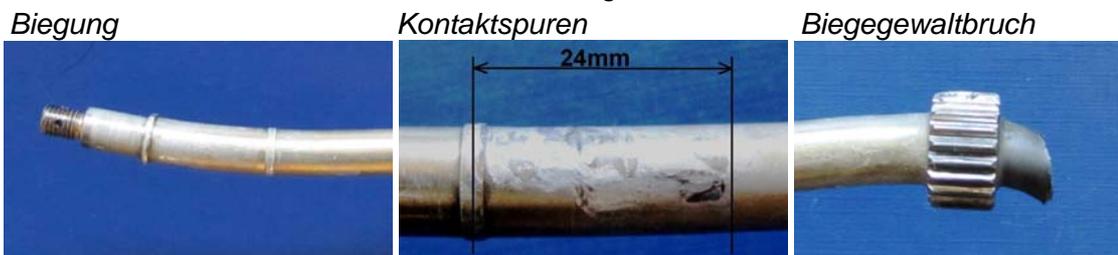
*Detailaufnahmen der axialen Blattverstellstange:*

Der Biegezugbruch an der axialen Blattverstellstange wurde durch den endgültigen Bruch des Heckgetriebegehäuses im Bereich der Befestigungsmutter des Austrittskegelrades verursacht.

Die ausgebaute axiale Blattverstellstange wies einen Biegegewaltbruch im Bereich der Befestigungsmutter des Austrittkegelrades auf. Im inneren Bereich der Befestigungsmutter des Austrittkegelrades konnten Schleifspuren und an der axialen Blattverstellstange mehrere Querriefen auf einer Länge von 24mm festgestellt werden. Der gesamte Weg der axialen Verstellmöglichkeit der Blattverstellstange der Heckrotorsteuerung eines baugleichen Hubschraubers betrug etwas mehr als 24mm. Der Unterschied war durch das Spaltmaß des Anrisses am Heckgetriebegehäuse und den Tragbildern der beschädigten Kegelräder erklärbar. Die Steuerungskette, sowie die beiden kurzen Steuerstangen wiesen keine Beschädigungen auf. Der Biegegewaltbruch der axialen Blattverstellstange, sowie die Separierung des Heckgetriebegehäuses erfolgten wahrscheinlich zum gleichen Zeitpunkt bei einer nachfolgenden äußeren Gewalteinwirkung, wobei das Wegbrechen richtungsgleich war.
