# Vereinfachter Untersuchungsbericht

Unfall mit dem Motorflugzeug der Type Cessna T 210 M,  
am 13.08.2001, um ca. 05:50 Uhr UTC im Bereich des Ortsteil Meils,  
Gemeinde Axam, A-6094, Tirol  
GZ.: 2023-0.241.869

## **Vereinfachter Untersuchungsbericht**

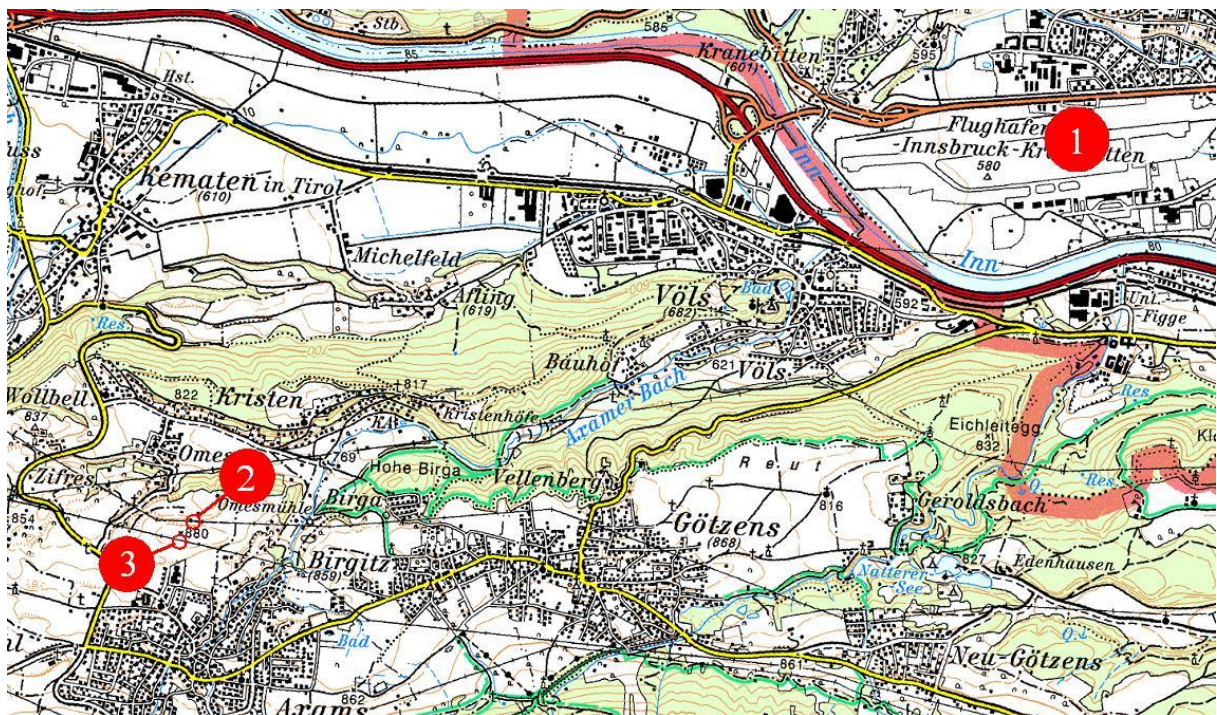
Abbildung 1: Flugverlauf und Absturzstelle der Cessna T 210 M

Die Rekonstruktion des Flugweges lässt auf ein zu frühes Einleiten einer Linkskurve nach dem Start schließen, was nicht dem genehmigten Abflugverfahren nach Sichtflugregeln VFR entspricht. Nach dem Abheben folgte der Pilot dem Kurs der verlängerten Pistenrichtung der Betriebspiste 26, leitete dann jedoch früher als das Sichtflugverfahren es beschreibt, den Querabflug nach Süden ein.

Das Flugzeug berührte und durchtrennte während des eingeschlagenen Kurses in Richtung Süden das oberste Kabel (Erdungsseil) einer Hochspannungsleitung. Der daraus resultierende Geschwindigkeitsverlust ließ das Luftfahrzeug in weiterer Folge aufgrund eines Strömungsabrisses in einem steilen Winkel nach unten stürzen.

Da das Gelände in Flugrichtung Süden noch weiter ansteigt, war das Wiedererlangen einer flugfähigen Mindestgeschwindigkeit durch Drücken bzw. Senken der Luftfahrzeugnase nicht möglich, sodass das Luftfahrzeug in weiterer Folge unweit der Hochspannungsleitung auf dem Boden aufschlug. Nach dem Aufschlag brach ein Brand aus, der das Luftfahrzeug gänzlich zerstörte. Beide Insassen kamen bei dem Unfall ums Leben.

Die Verteilung der Wrackteile läßt eindeutig auf eine Flug- bzw. Sturzrichtung von Norden (NNO) kommend in Richtung Süden (SSW) schließen.

Quelle: SUB, Skizze des Flugverlaufes, Legende: 1 Abflugpunkt Flughafen Innsbruck LOWI, 2 Kollisionspunkt HS-Leitung, 3 Bodenberührungspunkt im Bereich unter HS-Leitung
