## UNTERSUCHUNGSBERICHT

### FLUGUNFALL mit dem Segelflugzeug der Type ASW24

am 12. Juli 2013  
um ca. 10:43 Uhr UTC  
am Dobratsch,  
Kärnten

GZ. BMVIT-85.198/0001BAV/UUB/LF/2014

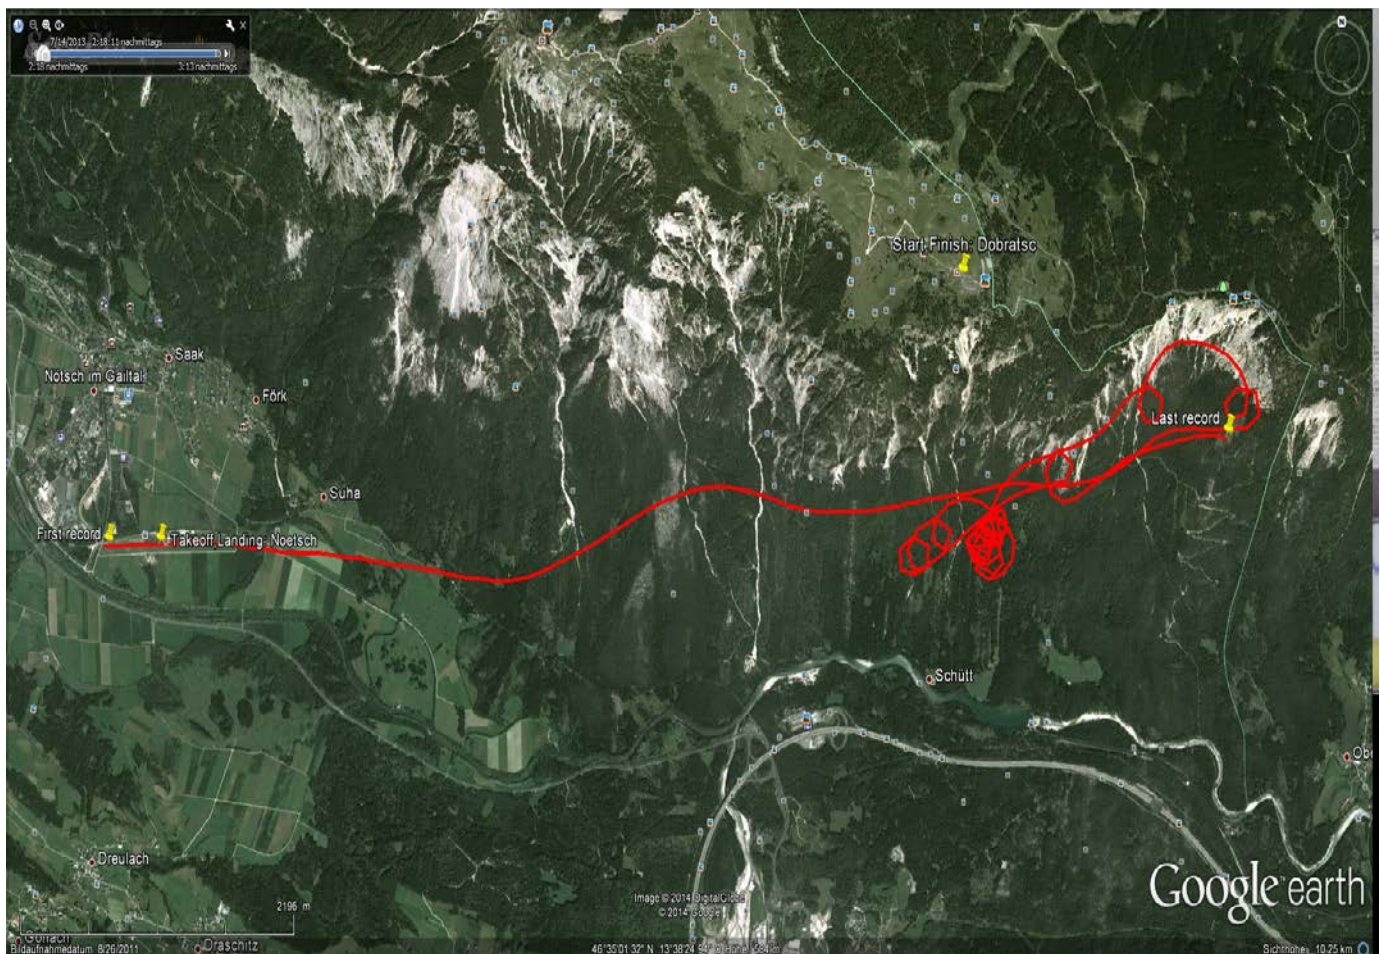
### Darstellung des Flugverlaufes

Am 12.07.2013 um ca. 10:24 Uhr startete der Pilot im Schleppverband vom Flugplatz Nötsch im Gailtal aus zu einem Flug in den Bereich Südseite Dobratsch mit der Absicht einer Zielerückkehr. Nach dem Ausklinken in 1322 m Höhe erfolgte ein Thermikflug entlang des Dobratsch, dieser Flug dauerte ca.15 Minuten. Die Geschwindigkeiten während des Segelfluges betragen ca. um die 100 km/h.

Im Bereich der Roten Wand kam es zu einem Abkippen über die linke Tragfläche dies wurde von einem anderen Segelflugschüler welcher in der Luft war beobachtet. Das Segelflugzeug schlug nach Baumberührungen in einer Seehöhe von ca.1020 m in einem steilen Winkel am Waldboden auf.

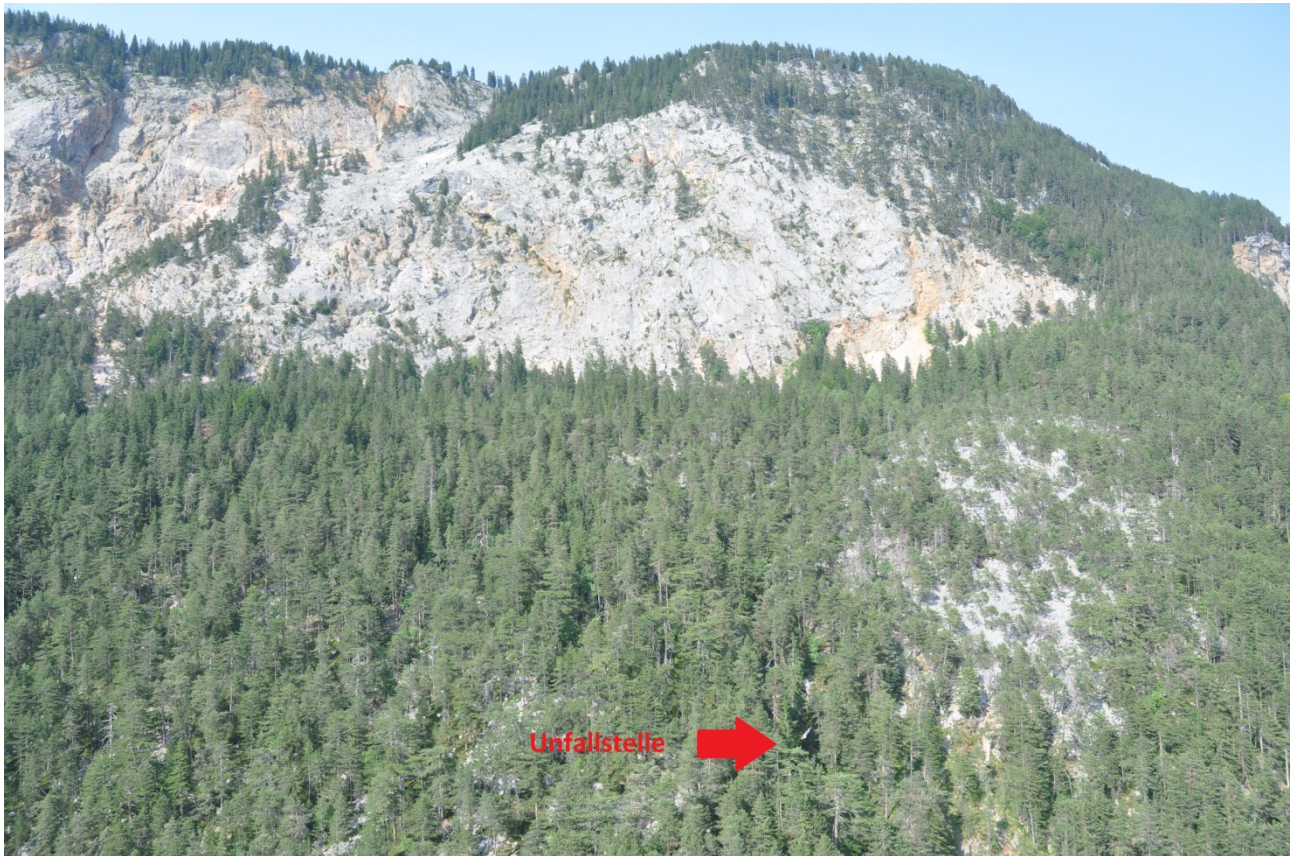
### 1.10.1 Unfallort

Die Absturzstelle befindet sich auf der Südseite des Dobratsch im Bereich der „roten Wand“
