Untersuchungsbericht

Flankenfahrt von Z 1708 mit Z 216 im Bf Niklasdorf am 12. Februar 2018
GZ.: BMK-795.392-IV/SUB/SCH/2018

Am 12. Februar 2018, um 12:46 Uhr kollidierte der vom Bf Niklasdorf (Richtung Bruck/Mur) ausfahrende Z 1708 mit dem in den Bf Niklasdorf (Richtung Leoben) einfahrenden Z 216. Bei beiden Zügen entgleisten jeweils mehrere Wagen mit allen Radsätzen.

Ursache für die Flankenfahrt (ein seitlicher Zusammenstoß zwischen einem Teil eines Zuges und einem Teil eines anderen Zuges) war das Anfahren gegen „Halt“ von Z 1708 mit anschließender Signalüberfahung. Begünstigt wurde die Signalüberfahung durch die infrastrukturseitig sicherungstechnische Situation, dass auf Grund des großen Abstandes zwischen Vorsignal (1000 Hz-Magnet) und Hauptsignal (2000 Hz-Magnet) der Zug 1708 ab der Beendigung der 1000 Hz-Geschwindigkeitsüberwachung bis zur Zwangsbremmung am „Halt“ zeigenden AS „H1“ ohne technischer Überwachung fuhr, da kein 500 Hz-Magnet vorhanden war.

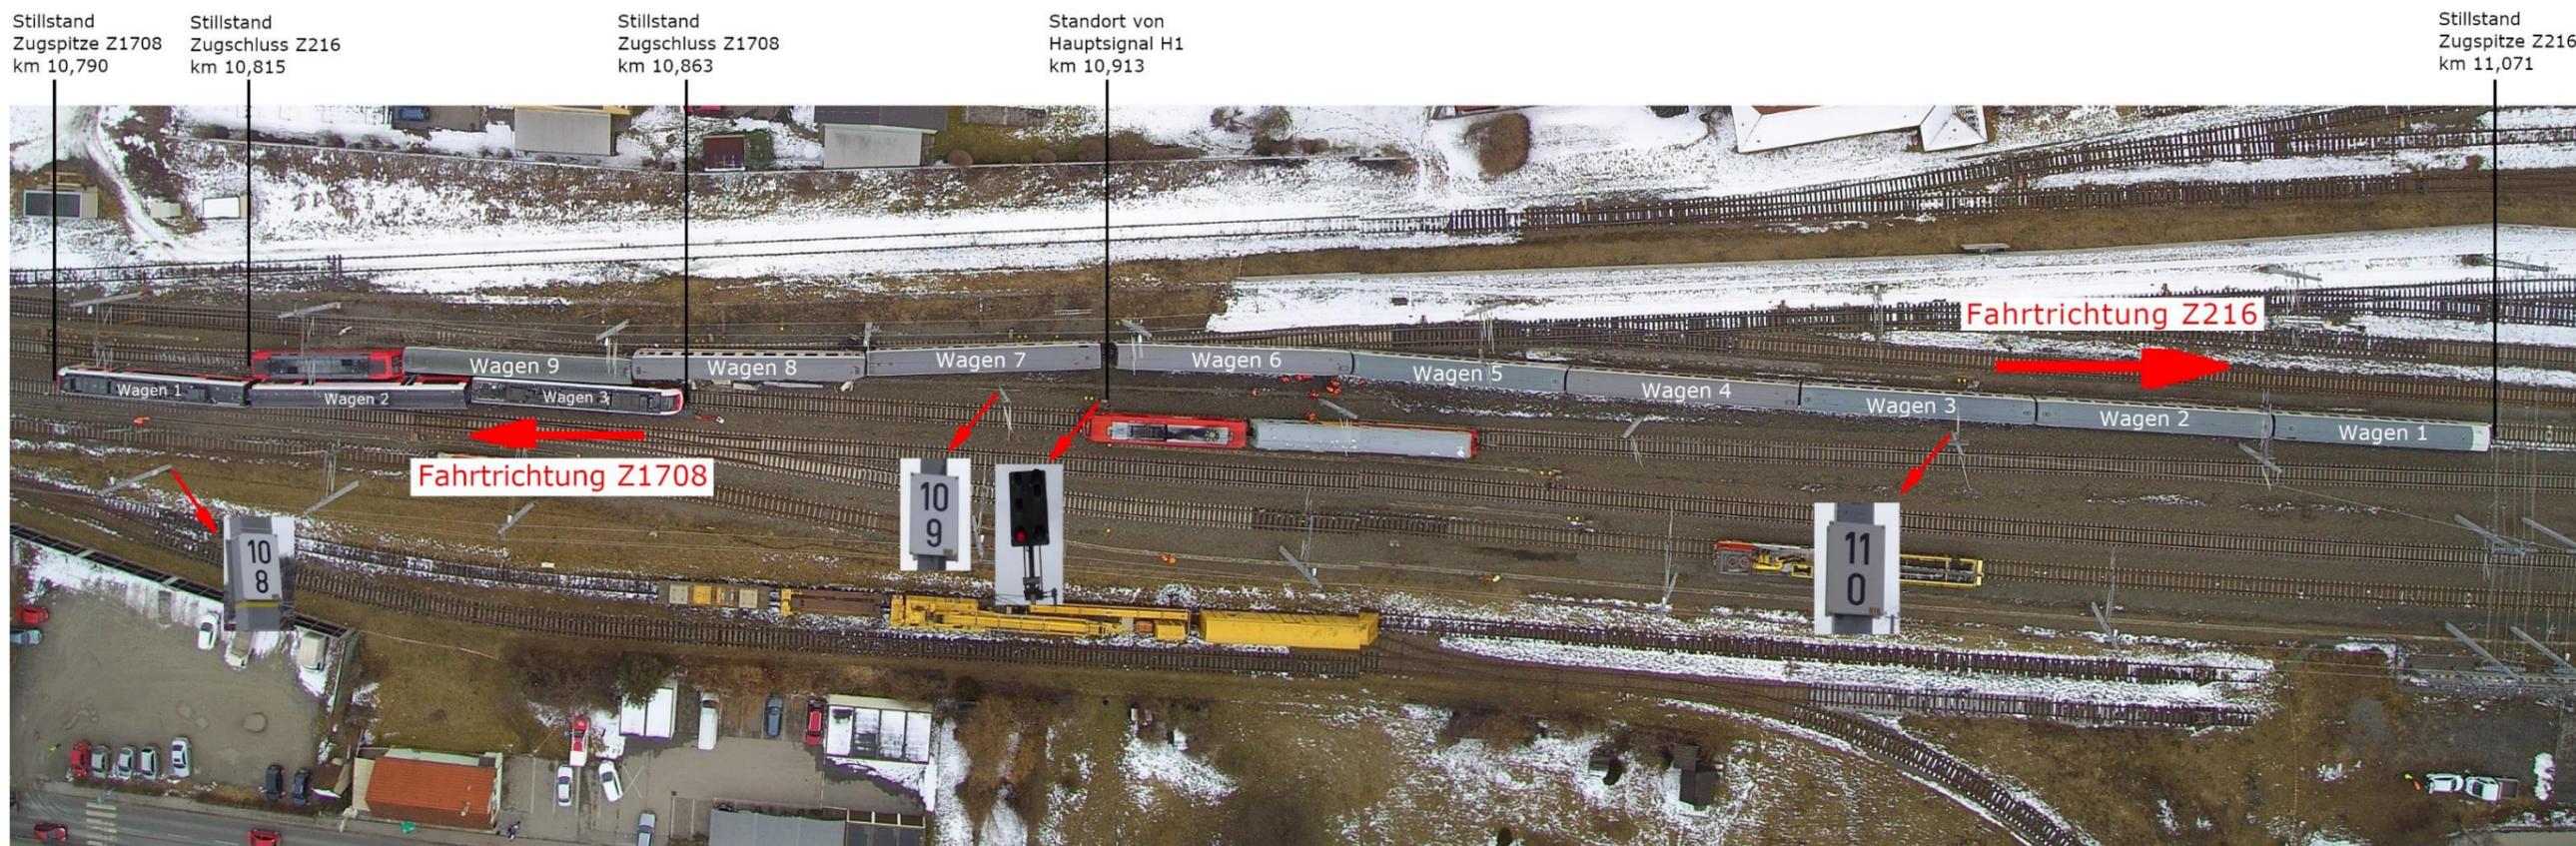
Abbildung 3: Übersichtsaufnahme der Unfallstelle

Auf Abbildung 3 ist die Endlage nach der Flankenfahrt ersichtlich. Die Aufnahme wurde einen Tag nach dem Unfall von dem/der Gerichtssachverständigen mit einer Drohne angefertigt, weshalb mehrere Bergungsfahrzeuge auf dem Bild zu sehen sind, welche sich am Unfalltag nicht am Unfallort befanden. Die beiden beteiligten Züge Z 1708 und Z 216 wurden nachträglich durchgehend nummeriert und die Fahrtrichtungen eingezeichnet. Außerdem wurden jeweils die ungefähren kilometrischen Lagen vom Beginn und vom Ende der Züge eingezeichnet und die Masten mit einer km-Beschriftung zur besseren Orientierung hervorgehoben. Der Standort des überfahrenen AS „H1“ wurde ebenfalls gekennzeichnet und hervorgehoben.

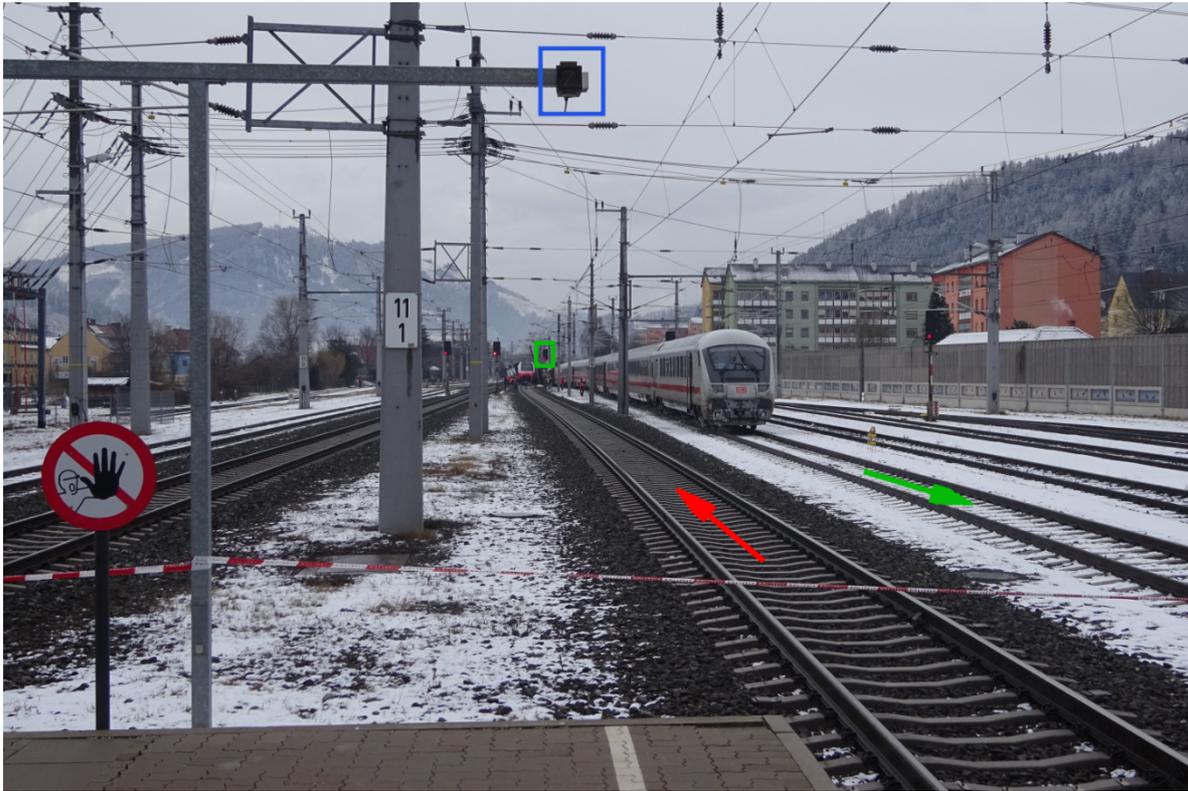
Abbildung 12: Übersichtsbild vom Bahnsteig 1 aus

Abbildung 12 zeigt eine Übersicht über die Unfallstelle vom Bahnsteig 1 aus. Etwa auf dieser Höhe, auf welcher dieses Bild aufgenommen wurde, stand die Spitze von Z 1708 beim Fahrgastwechsel. Vor dem Zug ist die „ZUML“ (blau umrahmt) sichtbar. Im Hintergrund ist das „Halt“ zeigende AS „H1“ zu sehen (grün umrahmt). Der rote Pfeil zeigt die Fahrtrichtung von Z 1708 auf Bahnhofgleis 1, der grüne Pfeil die Fahrtrichtung von Z 216 auf Bahnhofgleis 5.

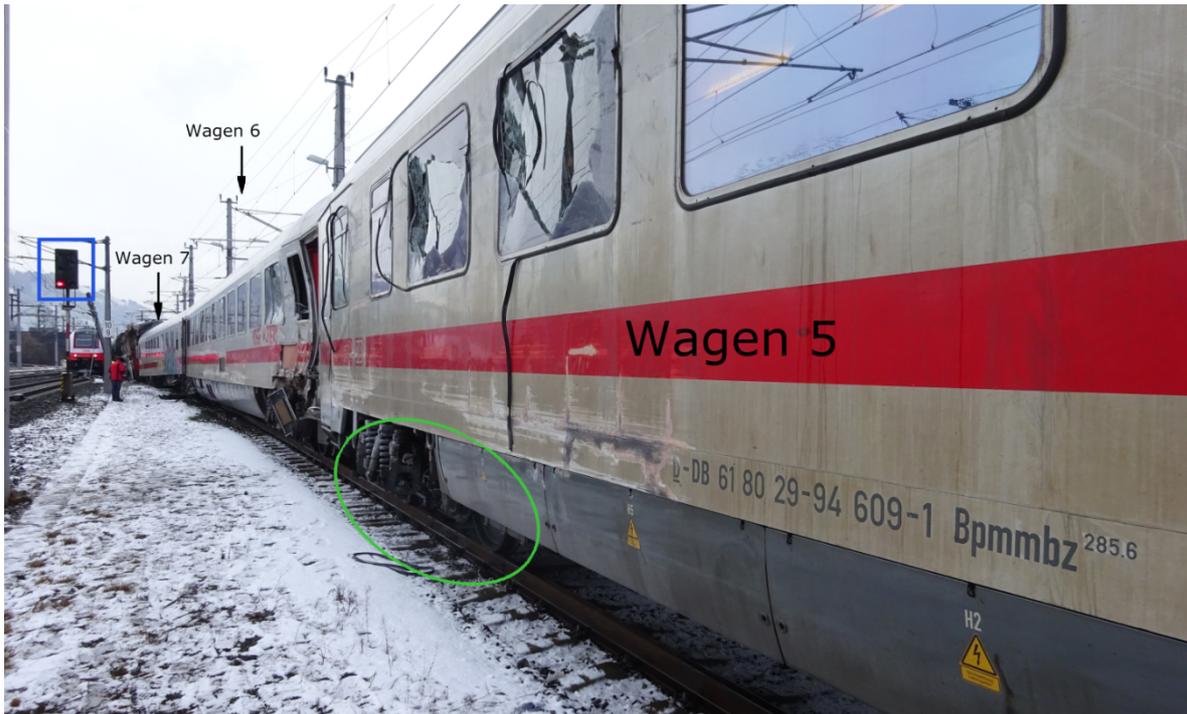
Abbildung 13: Erste Kollisionsspuren auf Z 216

Abbildung 13 zeigt die ersten Kollisionsspuren auf dem in Fahrtrichtung hinteren Drittel des fünften Wagens von Z 216. Es ist zu erkennen, dass dieser Wagen im Gleis steht (grüne Ellipse). Der sechste und siebente Wagen wurden ebenfalls gekennzeichnet. Links im Bild ist das „Halt“ zeigende AS „H1“ ersichtlich (blau umrahmt).

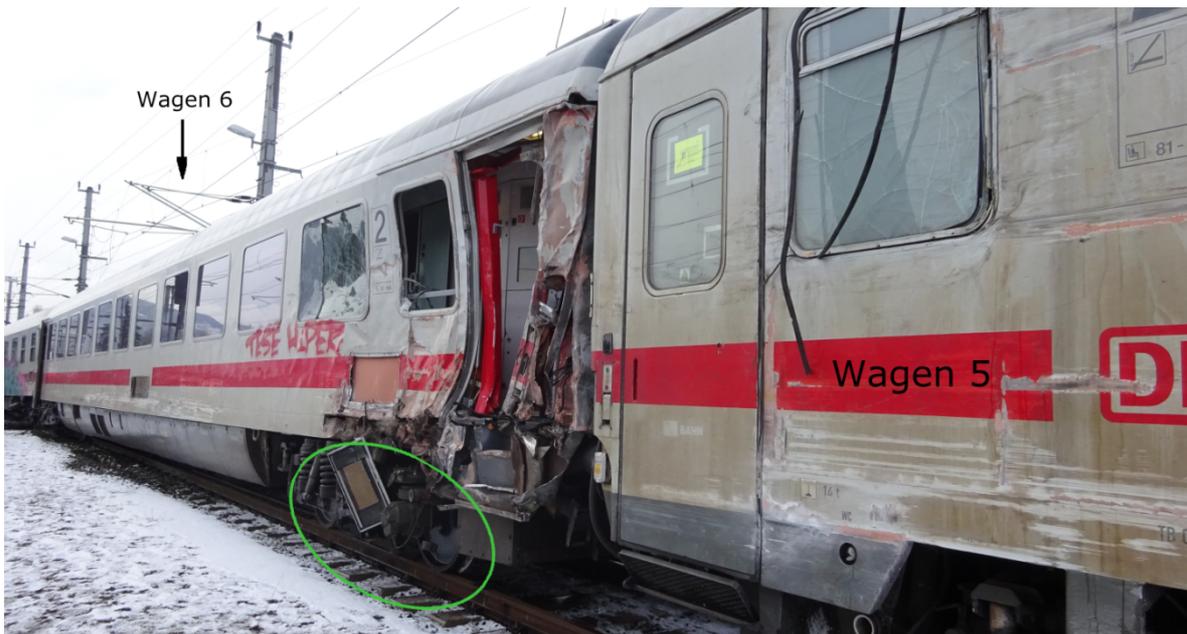
Abbildung 14: Kollisionsspuren Wagen 6 von Z 216

In Abbildung 14 sind weitere Kollisionsspuren an Z 216 zu erkennen. Das in Fahrtrichtung vordere Drehgestell des sechsten Wagens steht im Gleis (grüne Ellipse). Rechts im Bild ist der fünfte Wagen erkennbar.

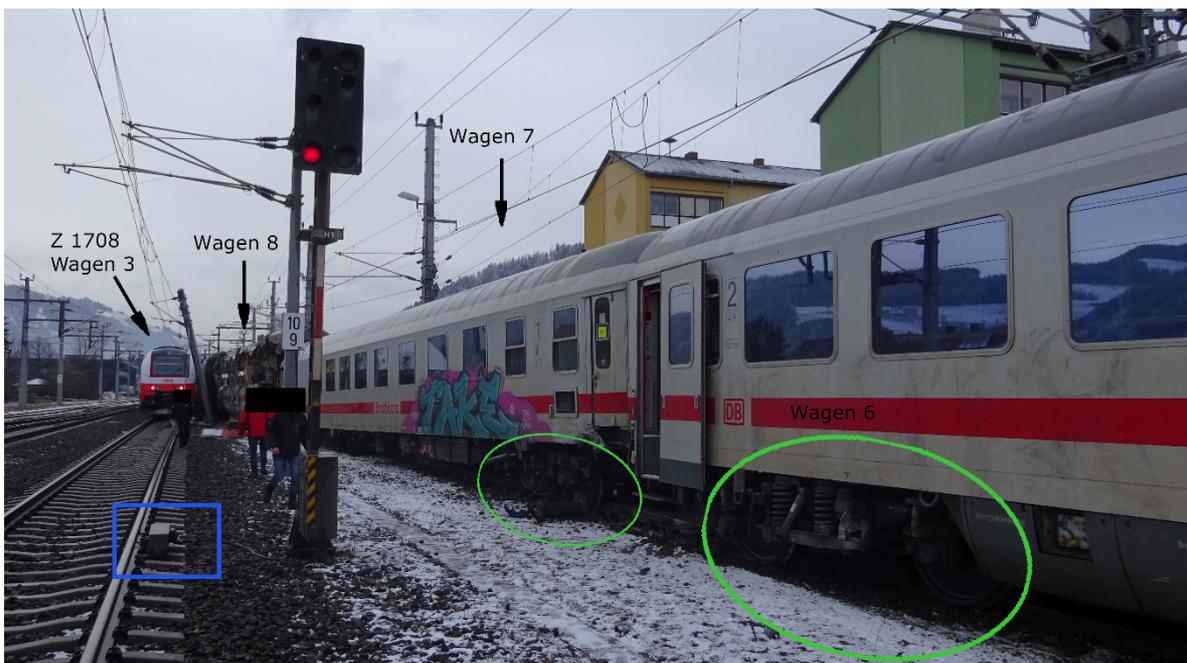
Abbildung 15: Entgleiste Wagen von Z 216

In Abbildung 15 ist zu erkennen, dass das in Fahrtrichtung hintere Drehgestell vom sechsten Wagen und das vordere Drehgestell vom siebten Wagen vollständig entgleist sind (grüne Ellipsen). Im Vordergrund sind das „Halt“ zeigende AS „H1“ und der danebenliegende 2000 Hz PZB-Magnet (blau umrahmt) ersichtlich. Im Hintergrund ist der aufgerissene achte Wagen von Z 216 und der dritte Wagen von Z 1708 zu erkennen.

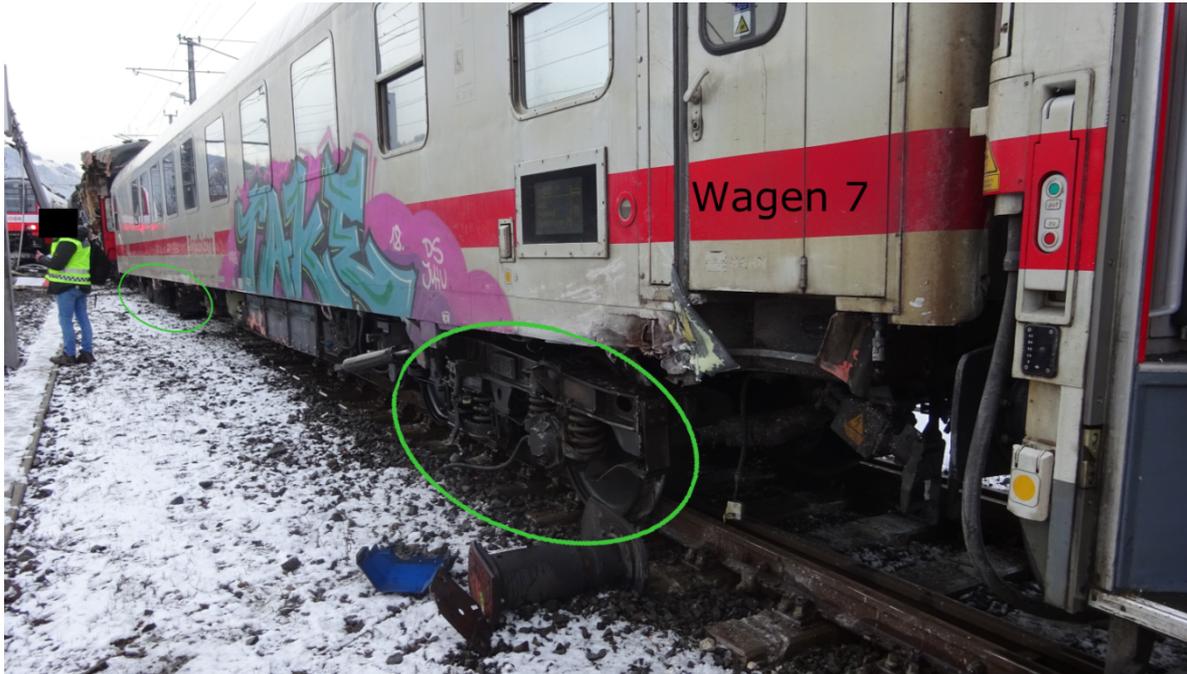
Abbildung 16: Entgleisung Wagen 7 von Z 216

Abbildung 16 zeigt, dass beide Drehgestelle des siebten Wagens von Z 216 entgleist sind (grüne Ellipsen).

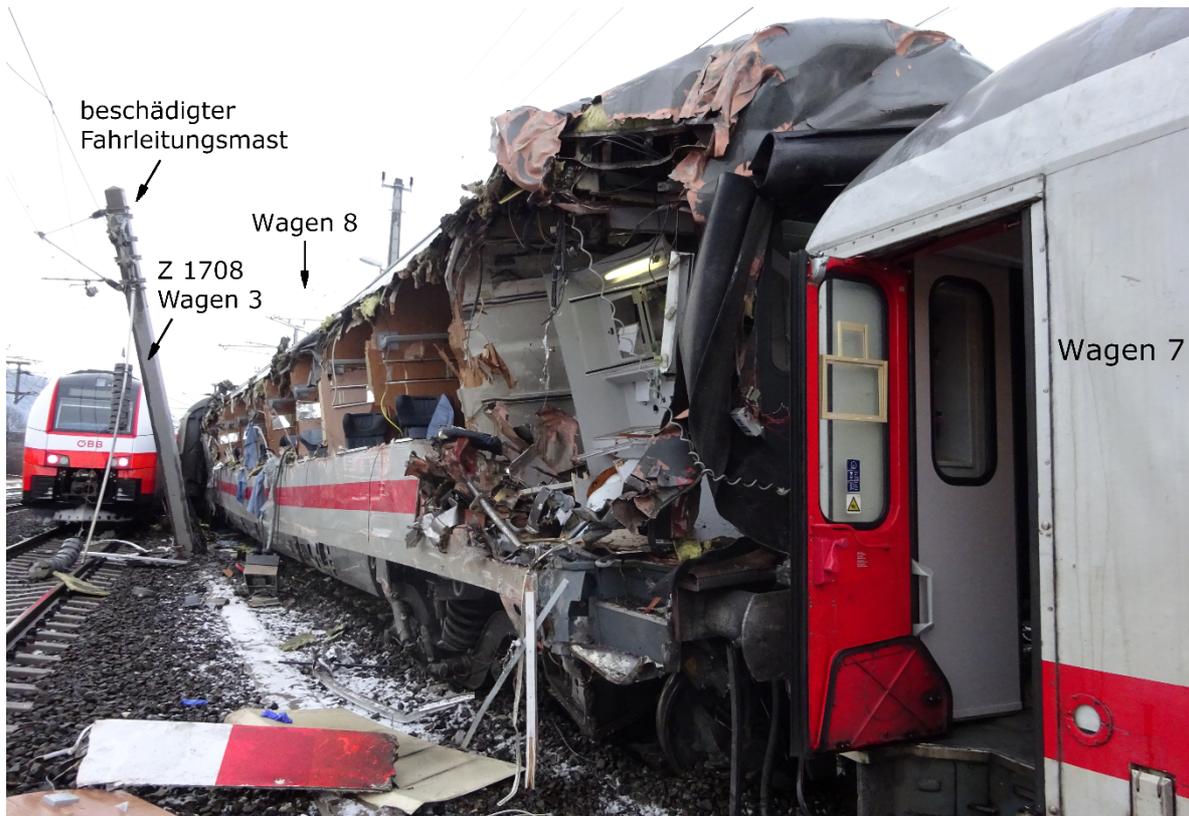
Abbildung 17: Aufgerissener Wagen 8 von Z 216

Auf Abbildung 17 ist zu sehen, dass der achte Wagen von Z 216 mit allen Radsätzen entgleist ist und seitlich aufgerissen wurde. In diesem Wagen befand sich die durch die Kollision tödlich verletzte bahnbenützende Person. Außerdem ist der durch die Flankenfahrt in Schräglage geratene Fahrleitungsmast und der dritte Wagen von Z 1708 ersichtlich.

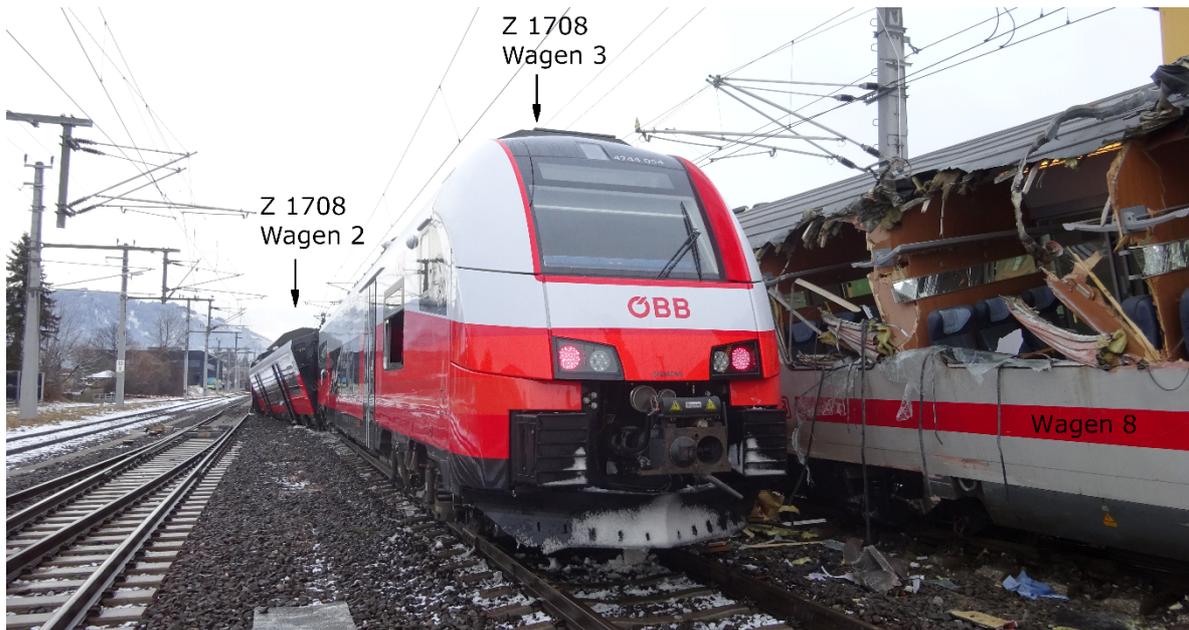
Abbildung 18: Endposition Z 1708

In Abbildung 18 ist erkennbar, dass der dritte Wagen von Z 1708 nicht, der zweite Wagen hingegen mit allen Radsätzen entgleist ist. Außerdem kippte der zweite Wagen in Fahrtrichtung links weg.

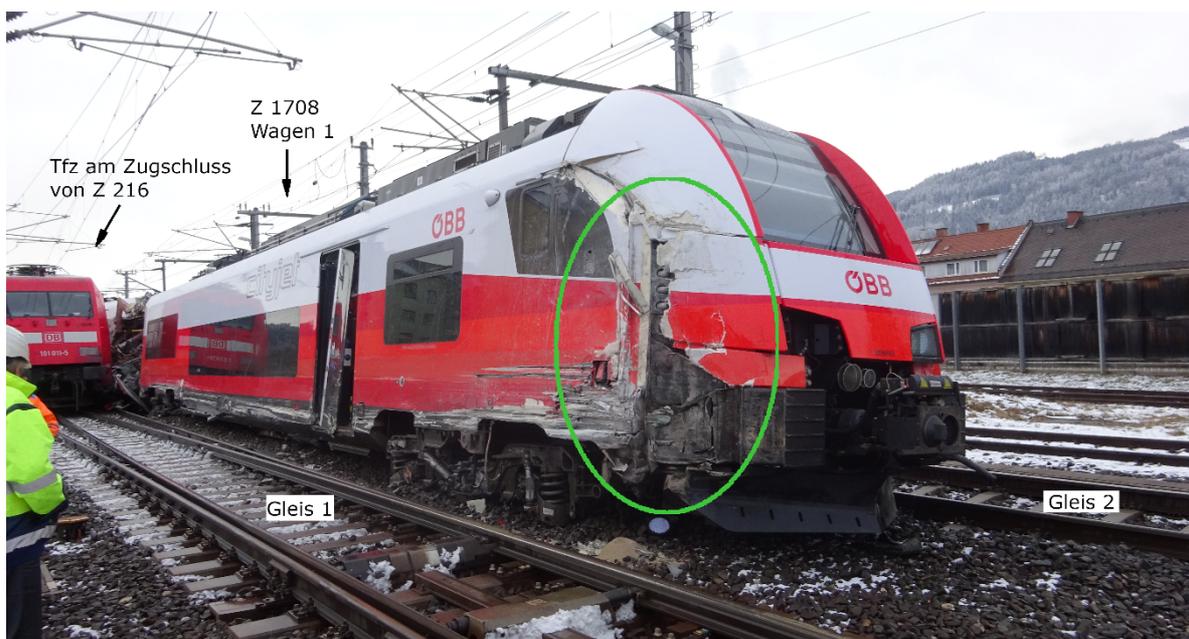
Abbildung 19: Kollisionsstelle am Z 1708

Abbildung 19 zeigt Kollisionsspuren in Fahrtrichtung rechts vorne am ersten Wagen von Z 1708 (grüne Ellipse). Der Wagen befand sich mit allen Achsen auf der Schotterung des Oberbaues zwischen zwei Gleiskörpern. Links ist das am Zugschluss befindliche Tfz von Z 216 erkennbar. Außerdem wurden die Gleise 1 und 2 gekennzeichnet.

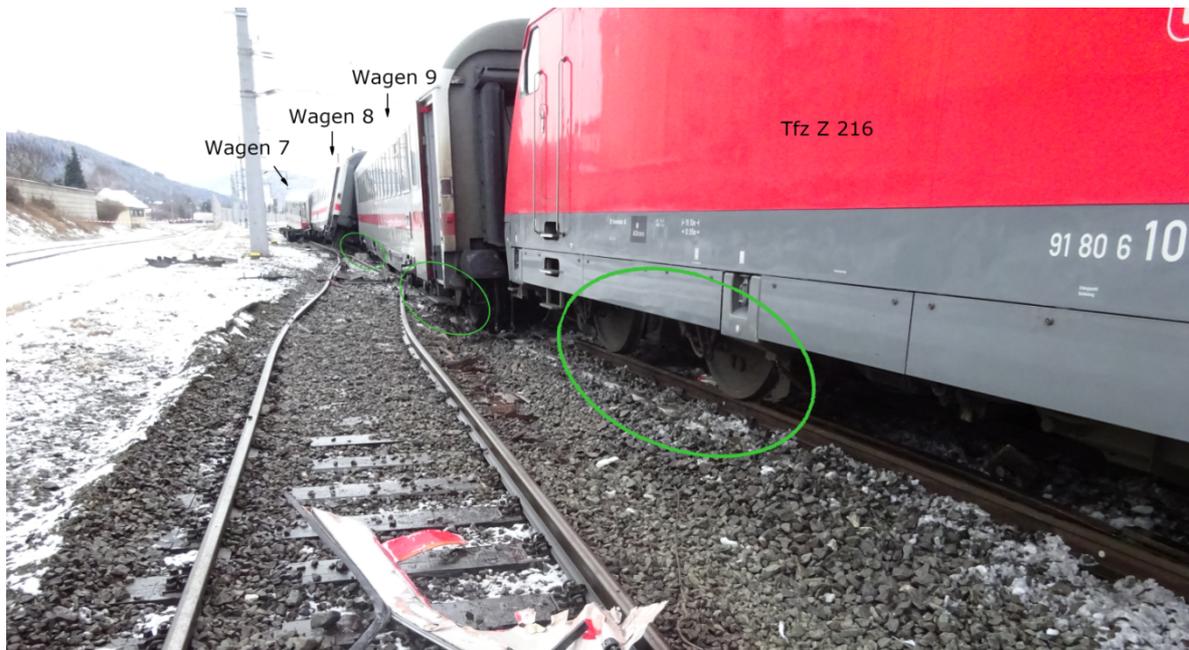
Abbildung 20: Tfz und Wagen 9, 8 und 7 von Z 216

In Abbildung 20 ist zu erkennen, dass das am Zugschluss befindliche Tfz von Z 216 nicht, jedoch der neunte Wagen mit allen Radsätzen entgleist ist (grüne Ellipsen). Dahinter sind der achte, aufgerissene Wagen und der siebente Wagen zu sehen.

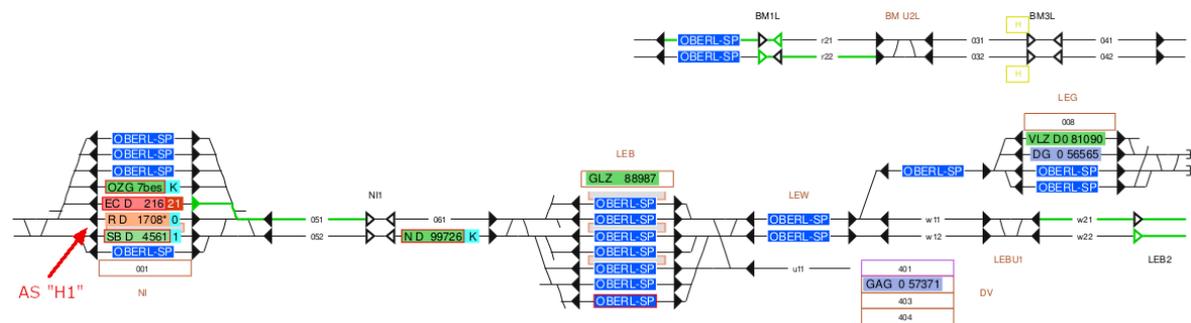
Abbildung 32: Betriebliche Situation um 12:46:19 Uhr

Z 216 hat den Blockabschnitt „041“ vollständig verlassen und ist über die Weichen 7 und 10 auf das Bahnhofgleis 5 eingefahren. Mit dem hinteren Teil des Zuges befindet er sich noch auf Bahnhofgleis 1. An der eingestellten Fahrstraße hat sich nichts geändert.

Z 1708 hat sich in Bewegung gesetzt und ist somit Z 216 entgegengefahren. Erkennbar ist das daran, dass der in Abbildung 31 noch rot umrahmte Z 1708 plötzlich keine rote Umrandung mehr aufweist. Das AS „H1“ ist wie in Abbildung 32 sichtbar jedoch immer noch schwarz, also signalisiert es "Halt". In der Abbildung sind außerdem mehrere blaue Rechtecke mit dem Text „OBERL-SP“ ersichtlich, woraus sich schließen lässt, dass es zu diesem Zeitpunkt bereits zur Flankenfahrt gekommen war und somit zu einer Beschädigung an der Oberleitung bzw. an einem Fahrleitungsmasten und der damit verbundenen Oberleitungsstörung.

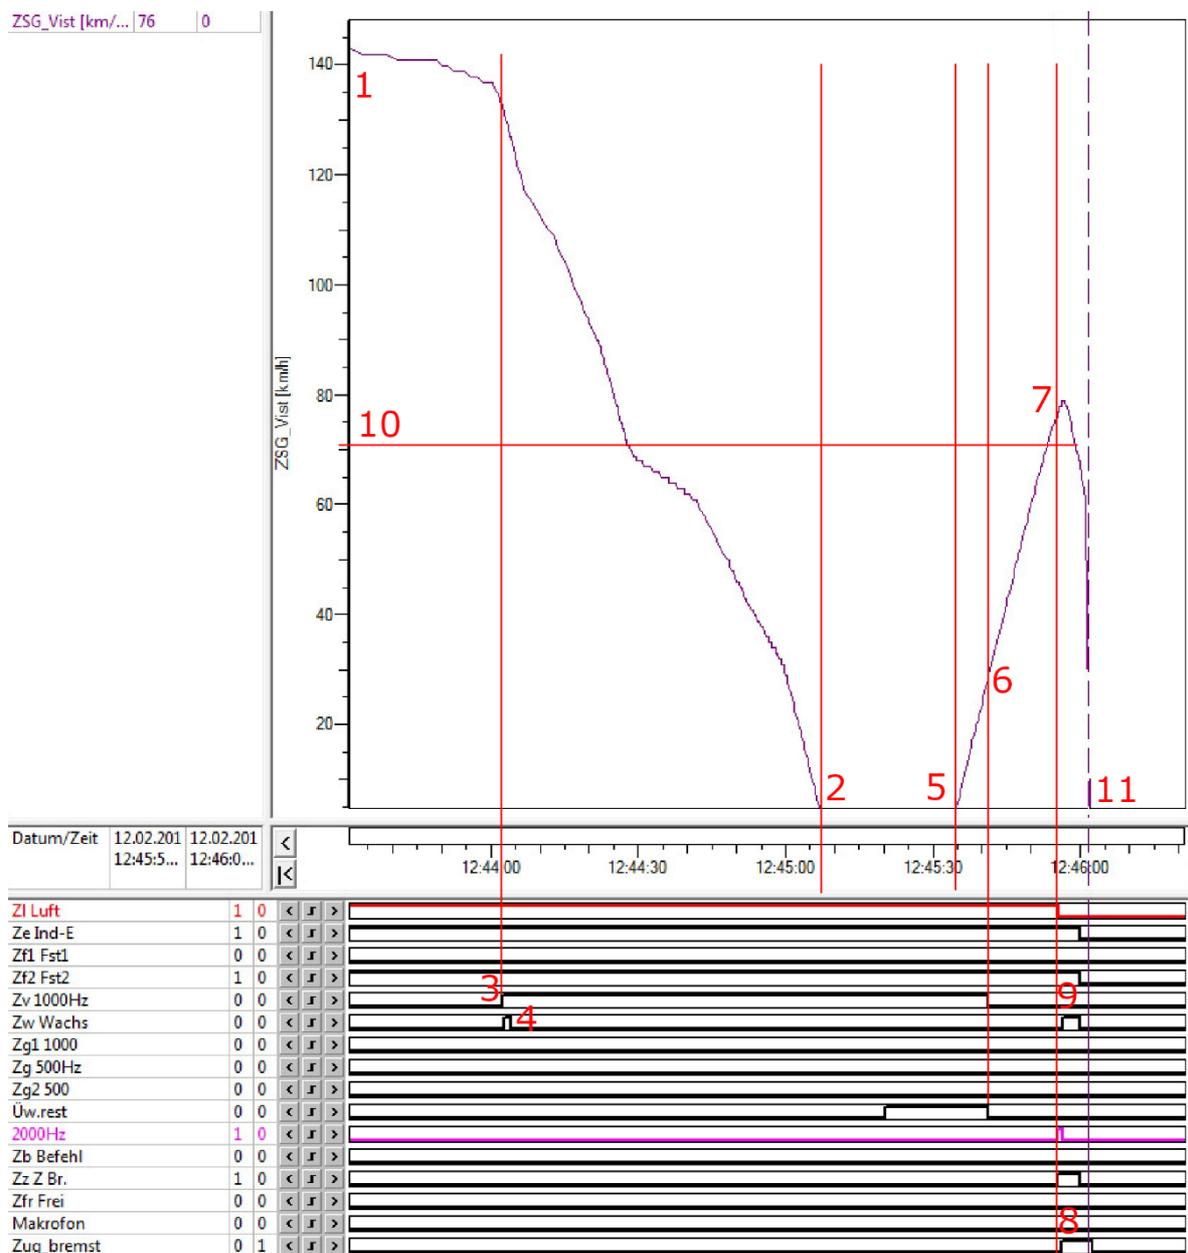
Abbildung 37: Ausgewertete Registriereinrichtung Tfz 9481 4744 554-8

Abbildung 37 zeigt den Geschwindigkeitsverlauf als violette Linie links oben beginnend von Z 1708 unmittelbar vor und während der Flankenfahrt. Folgend werden die eingezeichneten Ziffern (1-11) beschrieben. ① Z 1708 fuhr mit ca. 143 km/h (erlaubt 140 km/h) Richtung Bf Niklasdorf, wo er auf Bahnhofgleis 1 einen planmäßigen Halt hatte ②, um einen Fahrgastwechsel durchzuführen (violette Linie fällt von links oben nach rechts unten). Zuvor hatte Z 1708 beim Einfahrvorsignal „z“ eine 1000 Hz-Zugbeeinflussung bei ca. 133 km/h ③, welche der/die Tzfz unmittelbar danach mit der Wachsamkeitstaste quittierte ④. Um 12:45:33 Uhr setzte der/die Tzfz die Fahrt fort ⑤. Die restriktive Geschwindigkeitsüberwachung endete um 12:45:41 Uhr bei ca. 27 km/h ⑥. Danach beschleunigte Z 1708 bis zum AS „H1“ auf ca. 76 km/h, wo durch einen 2000 Hz-Magnet eine Zwangsbremmung erfolgte ⑦. Nach einer Verzögerungszeit von ca. zwei Sekunden setzte die Bremsung ein ⑧ und der/die Tzfz betätigte wieder die Wachsamkeitstaste ⑨. Bei der vermutlichen Kollisionsstelle betrug die Geschwindigkeit von Z 1708 ca. 71 km/h ⑩. Die senkrechte violette Linie rechts im Bild zeigt den Stillstand des Zuges ⑪.

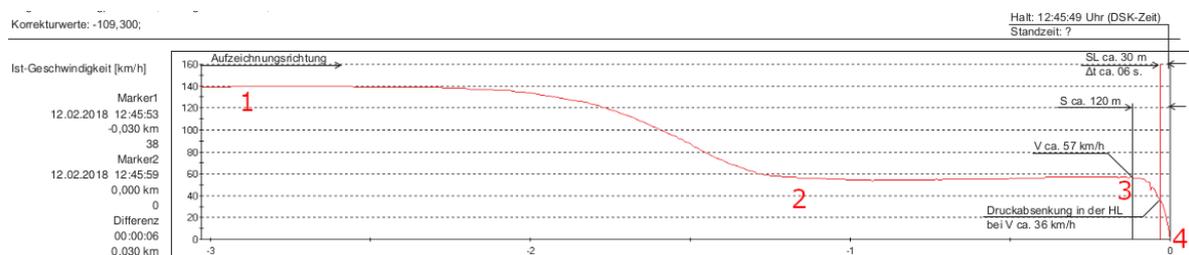
Abbildung 38: Ausgewertete Registriereinrichtung Tfz 9180 6101 011-5

Abbildung 38 zeigt den Fahrtverlauf (rote Linie links oben beginnend) von Z 216 unmittelbar vor und während der Flankenfahrt. Die Auswertung wurde von der DB AG durchgeführt. Das Tzf 9180 6101 011-5 war zum Zeitpunkt des Vorfalls als nachschiebendes Tzf im Einsatz. Seitens der SUB wurden vier markante Stellen in der Abbildung eingezeichnet, welche folgend beschrieben werden:

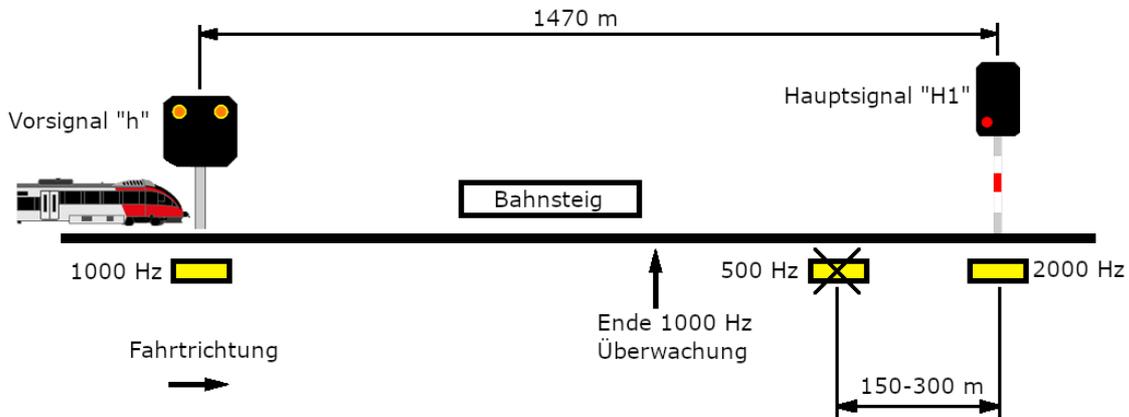
Abbildung 40: Symbolische Darstellung Bf Niklasdorf Bahnhofgleis 101 Richtung Bruck/Mur

Z 1708 hat beim „Vorsicht“ zeigenden VS „h“ im km 12,383 einen wirksamen 1000 Hz-Magnet passiert, worauf die Wachsamkeitstaste durch den/die Tzfz gedrückt wurde. Dieser 1000 Hz-Magnet war auf Grund des „Halt“ zeigenden AS „H1“ aktiv. Somit musste die Geschwindigkeit innerhalb von 23 s auf unter 85 km/h reduziert werden. Die Geschwindigkeitsüberwachungskurve wurde eingehalten. In weiterer Folge führte der/die Tzfz am Bahnsteig einen geplanten Fahrgastwechsel durch. Auf Grund des Fahrgastwechsels wurde die Umschaltgeschwindigkeit von 10 km/h länger als 15 s unterschritten, wodurch das System von der normalen Geschwindigkeitsüberwachungskurve auf die restriktive Geschwindigkeitsüberwachung umschaltete ($v_{\max}=45$ km/h). Kurz nach der Weiterfahrt von Z 1708 endete die restriktive Geschwindigkeitsüberwachung, wobei der Zug auf ca. 27 km/h beschleunigte. Von diesem Zeitpunkt an bis zum Erreichen des AS „H1“ fuhr Z 1708 ohne technisch überwacht gewesen zu sein, ehe am AS „H1“ vom 2000 Hz-Magnet eine Zugbeeinflussung in Form einer Zwangsbremung ausgelöst wurde. In diesem technisch nicht überwachten Bereich beschleunigte Z 1708 von ca. 27 km/h auf ca. 76 km/h. Eine Befreiung aus der 1000 Hz-Überwachung gab es zu keinem Zeitpunkt.
