# Untersuchungsbericht

Sicherheitsuntersuchungsstelle des Bundes  
GZ: BMVIT-85.253/0001-IV/SUB/ZLF/2018

**Unfall mit dem Segelflugzeug  
der Type Mosquito,  
am 08.07.2017,  
um ca. 13:30 Uhr UTC,  
am Flugplatz Reutte-Höfen,  
Tirol,  
Österreich**

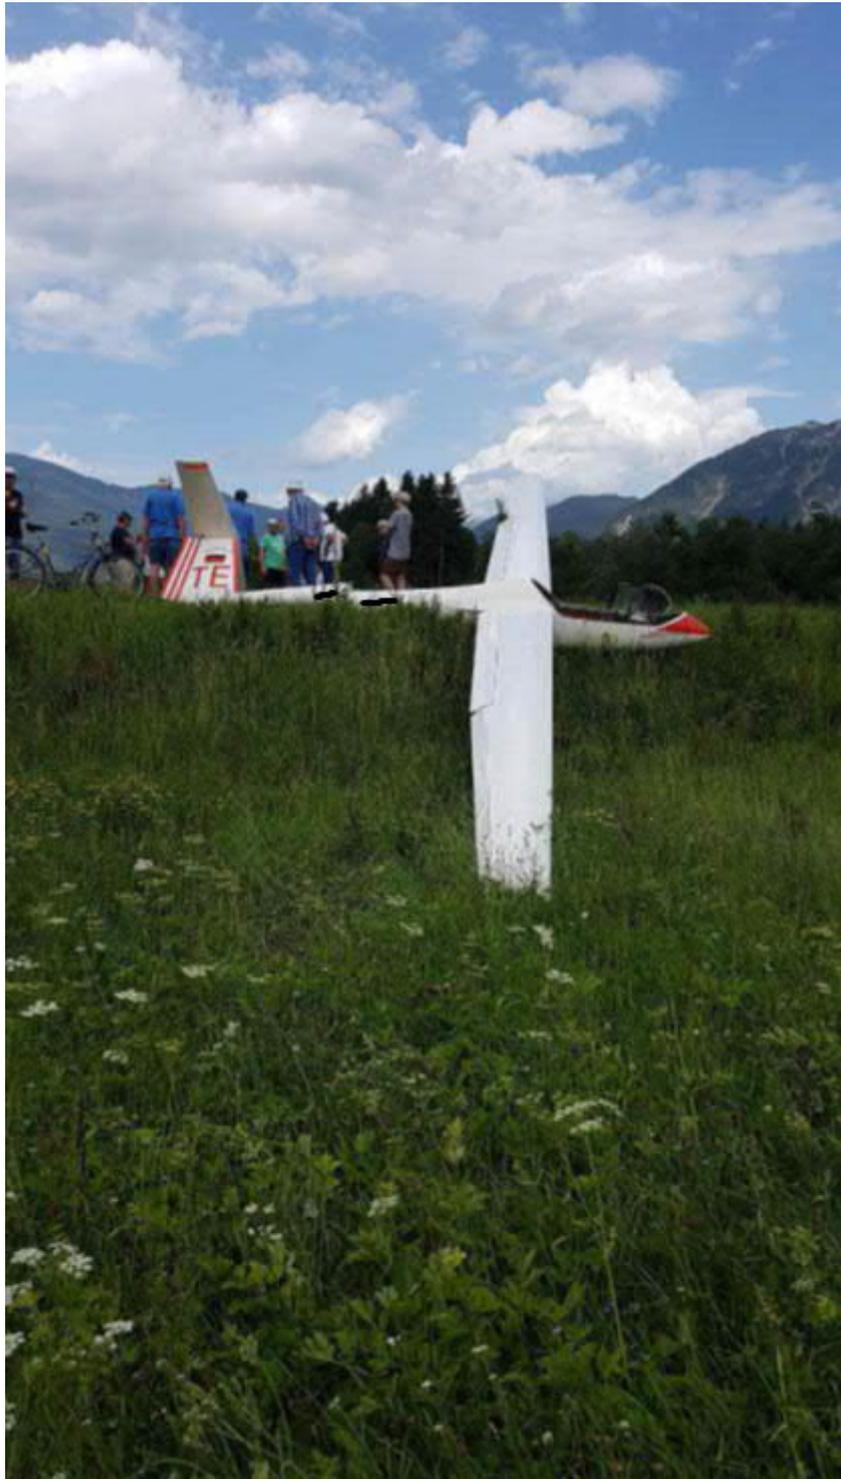
Die Rumpfröhre war hinter den Tragflächen abgebrochen.

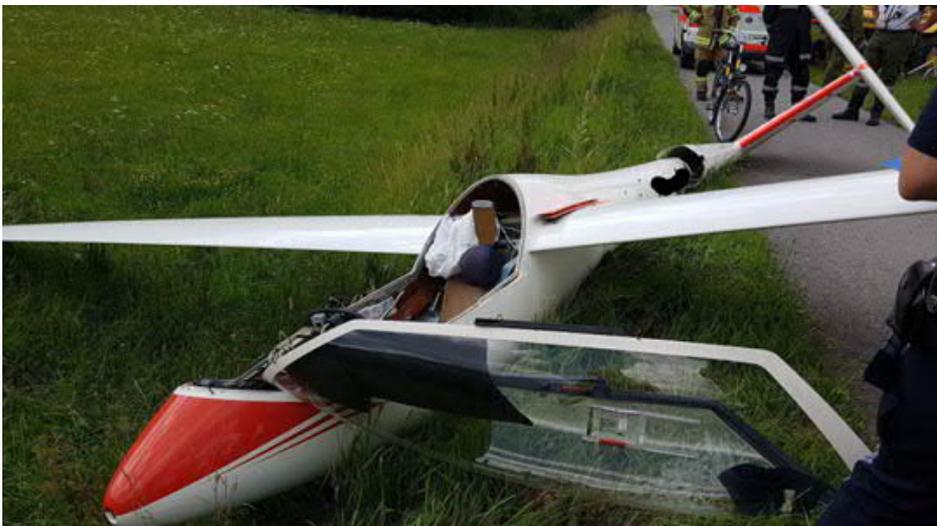
Die beiden Tragflächen wurden durch den Aufprall leicht beschädigt.
