UNTERSUCHUNGSBERICHT

FLUGUNFALL mit dem Segelflugzeug AS-K 13

am 30.04.2016
um ca. 05:05 Uhr UTC
am Flughafen Innsbruck,
Tirol

GZ. BMVIT-85.237/0001/BAV/UUB/LF/2017

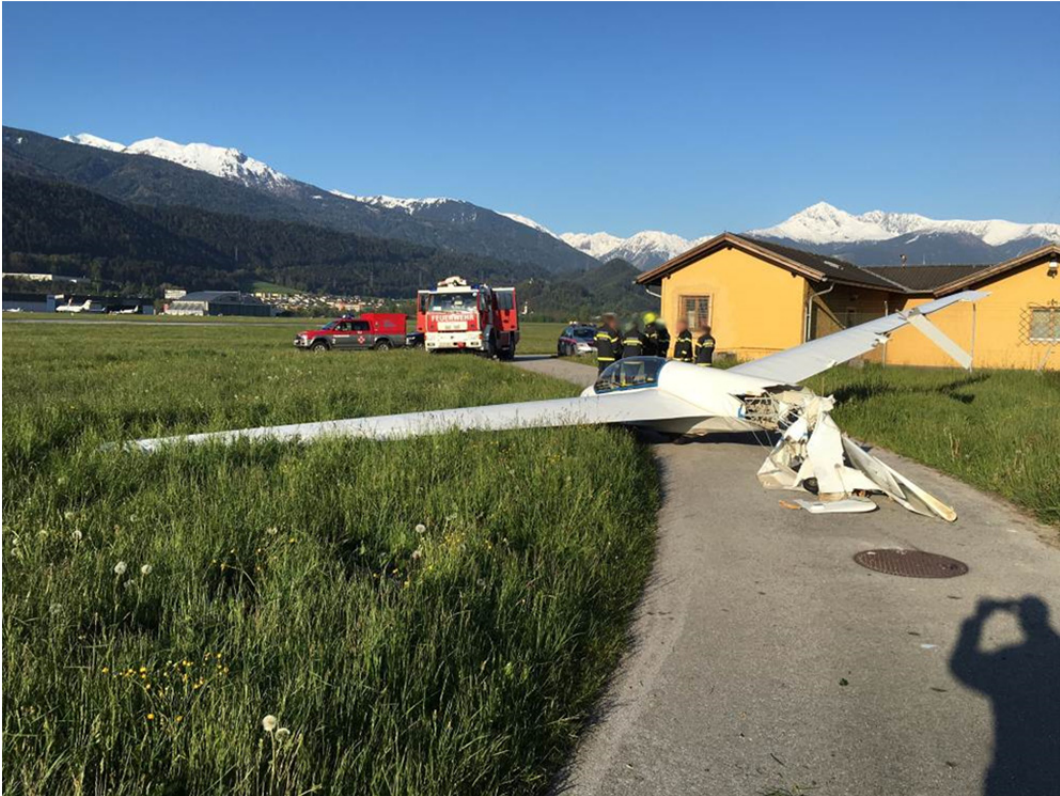
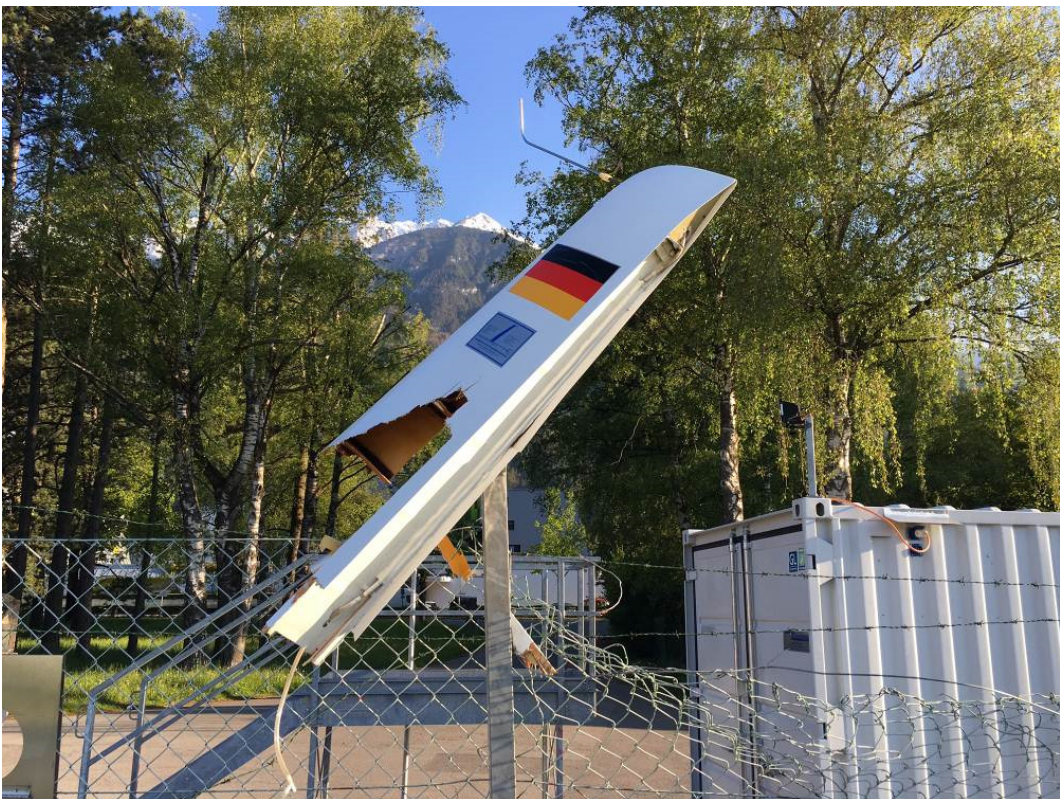
Das Wrack befand sich vollständig an der Unfallstelle. Vom Wrack separierte Teile wurden unmittelbar neben dem Wrack gefunden. Die Rumpfröhre war hinter den Tragflächen abgebrochen und durch die Kollision mit dem Flughafenzaun vollständig zerstört. Das Seitenruder hat sich an einem Zaunpfiler verfangen. Die linke Tragfläche wurde durch den Aufprall leicht beschädigt, die rechte Tragfläche wurde erheblich beschädigt. Das Cockpit blieb unbeschädigt. Die Untersuchung ergab abgesehen von unfallkausalen Beschädigungen kraftschlüssige Verbindungen der Steuerflächen.
