# Untersuchungsbericht

Entgleisung Z 47395 im Bf Neubau-Kreuzstetten am 08. November 2018

GZ.: BMK-2020-0.394.130

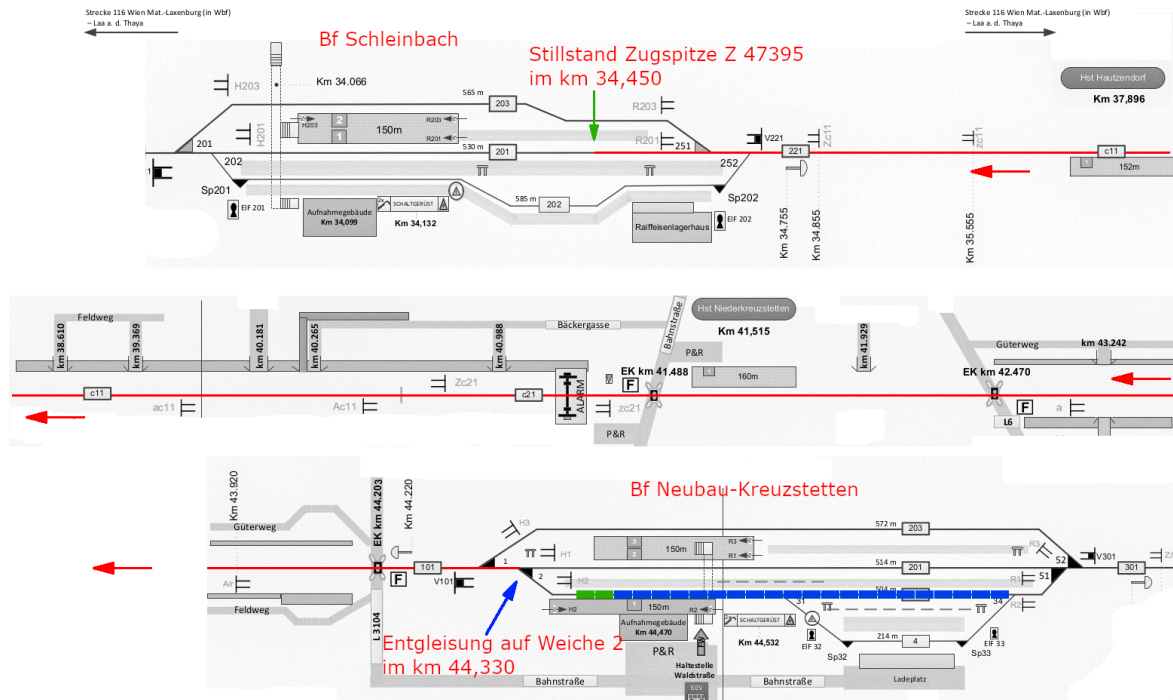
Abbildung 4 Lageskizze mit eingezeichneter Entgleisungsstrecke

Bei der Ausfahrt von Z 47395 kam es zu einer Entgleisung im Bereich des Weichenherzes der Weiche 2 (ca. im km 44,330). Die Entgleisung wurde während der Fahrt von dem/der Tzfz nicht bemerkt, weshalb zwischen den Bf Neubau-Kreuzstetten und Bf Schleinbach Schwellen, Kleineisen, EK-Bedielungen und diverse Gleisschaltmittel von den entgleisten Radsätzen beschädigt wurden.

In Abbildung 4 ist Z 47395 im Bf Neubau-Kreuzstetten auf Gleis 202 schematisch eingezeichnet (blau = Güterwagen; grün = Tfz). Die Entgleisungsstelle wurde mit einem blauen Pfeil gekennzeichnet. Die rote Linie bis zum Stillstand im Bf Schleinbach (grüner Pfeil) symbolisiert die gefahrene Strecke von ca. 10 km im entgleisten Zustand. Die Fahrtrichtung wurde jeweils mit einem nach links zeigenden roten Pfeil gekennzeichnet.

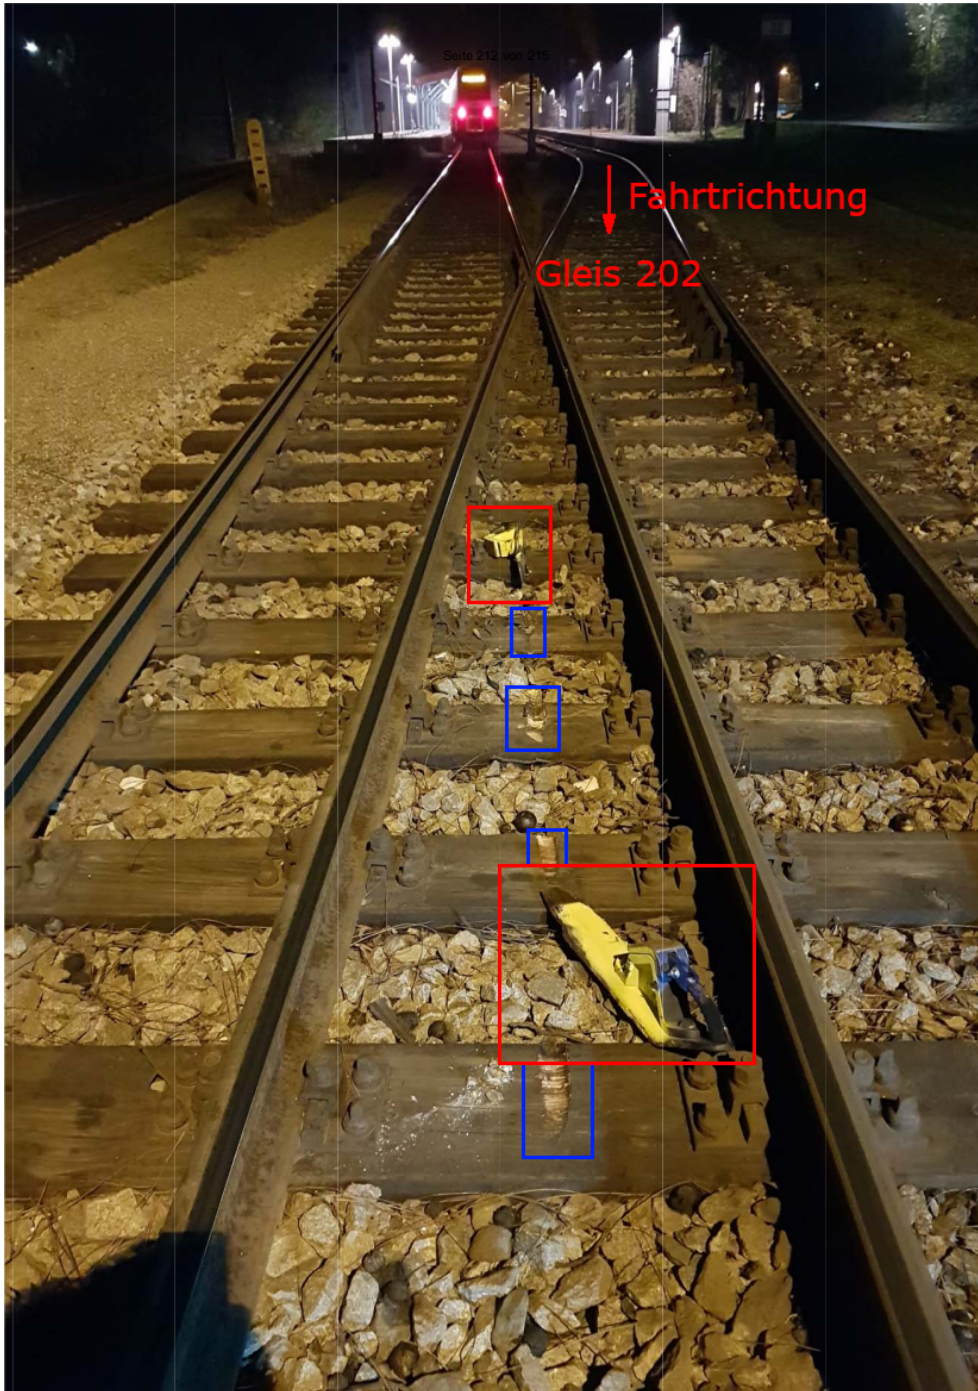
Abbildung 5 Hemmschuhe neben den Gleisen (gegen die Fahrtrichtung aufgenommen)

Ursache für die Zugentgleisung von Z 47395 am 08. November 2018 waren zwei, vor der Zugfahrt nicht entfernte Hemmschuhe. Diese Hemmschuhe waren am ersten und zweiten Drehgestell von Wagen 1 in Fahrtrichtung rechts unterlegt. Bei der Abfahrt des Zuges wurden beide Hemmschuhe mitgeschleift und brachten die Wagen 1 und 2 im Bereich des Weichenherzes der Weiche 2 im Bf Neubau-Kreuzstetten zum Entgleisen.

Im Bereich der Entgleisungsstelle der Weiche 2 im Bf Neubau-Kreuzstetten wurden zwei Hemmschuhe gefunden.

In Abbildung 5 sind zwei Hemmschuhe im Weichenbereich der Weiche 2 zu sehen (rot umrahmt). Entgleisungsspuren auf den Schwellen wurden blau umrahmt. Die Fahrtrichtung wurde mit einem roten Pfeil gekennzeichnet. Das Gleis 202, auf dem

Vor der Abfahrt von Z 47395 hätten im Zuge der Zugvorbereitung die Hemmschuhe festgestellt und entfernt werden müssen.

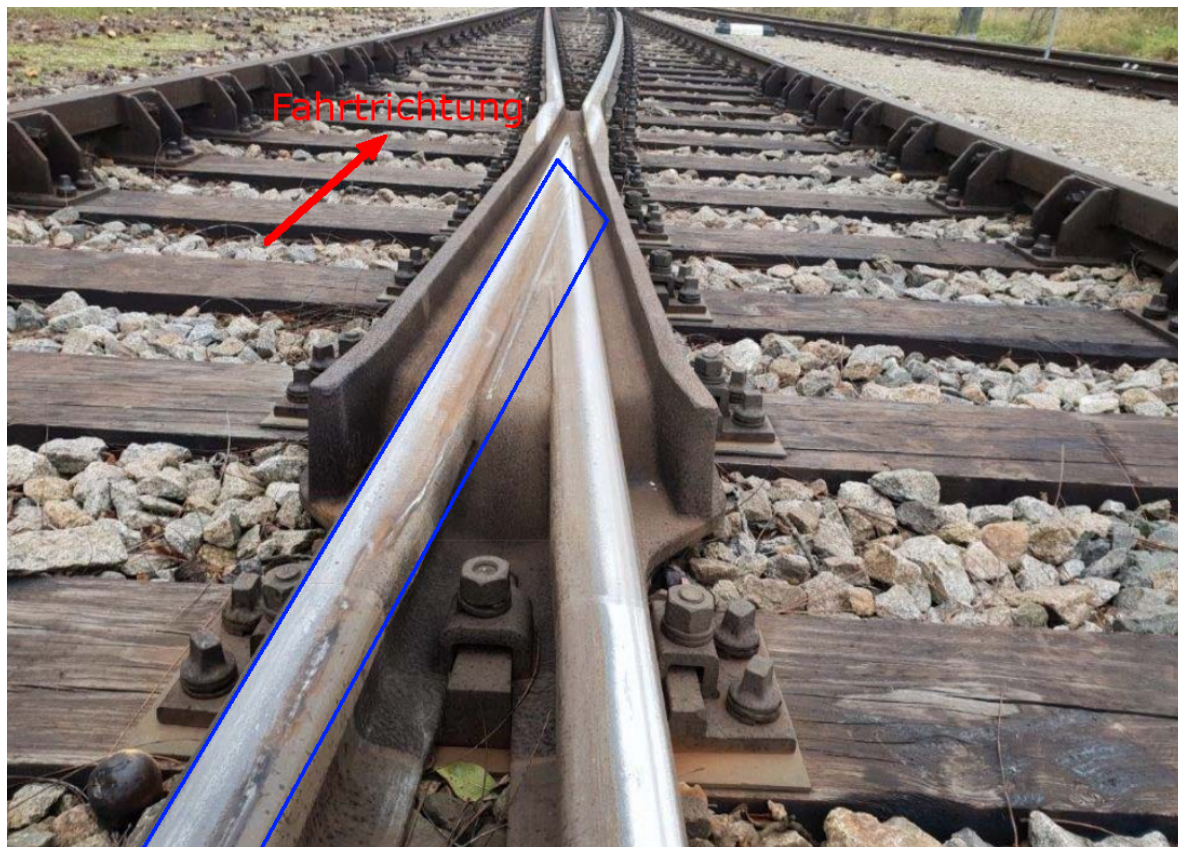
Abbildung 6 Erste Entgleisungsspuren im Weichenherz

Abbildung 6 zeigt die ersten Entgleisungsspuren im Weichenherz der Weiche 2 im km 44,330 (blau markiert). Die Fahrtrichtung wurde mit einem roten Pfeil gekennzeichnet. Das Bild wurde einen Tag nach dem Vorfall aufgenommen, weshalb die Hemmschuhe (Abbildung 5) in diesem Bild nicht mehr zu sehen sind. Im Hintergrund sind die in Abbildung 5 blau umrahmten Entgleisungsspuren auf den Holzschwellen zu erkennen.

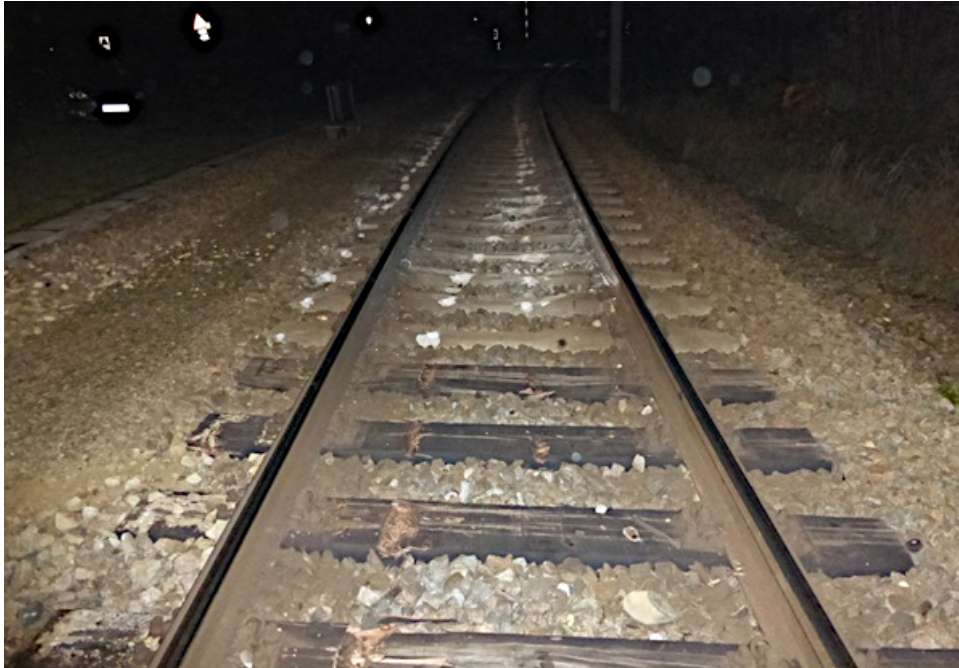
Abbildung 7 Schäden durch Entgleisung am Oberbau

In der in Fahrtrichtung aufgenommenen Abbildung 7 sind im Vordergrund die beschädigten Holzschwellen und im Hintergrund der Übergang auf die beschädigten Betonschwellen zu sehen. Diese Beschädigungen waren über ca. 10 km erkennbar.

Neben Weichenschäden (u.a. Weiche 2 im Bf Neubau-Kreuzstetten) kam es auf Grund der Fahrt im entgleisten Zustand auf einer Länge von ca. 10 km zwischen dem Bf Neubau-Kreuzstetten und dem Bf Schleinbach zu erheblichen Sachschäden an Schwellen, Kleineisen, EK-Bedielungen und diversen Gleisschaltmitteln. In Summe wurden die Schäden an der Infrastruktur mit € 6.500.000,- beziffert [21].

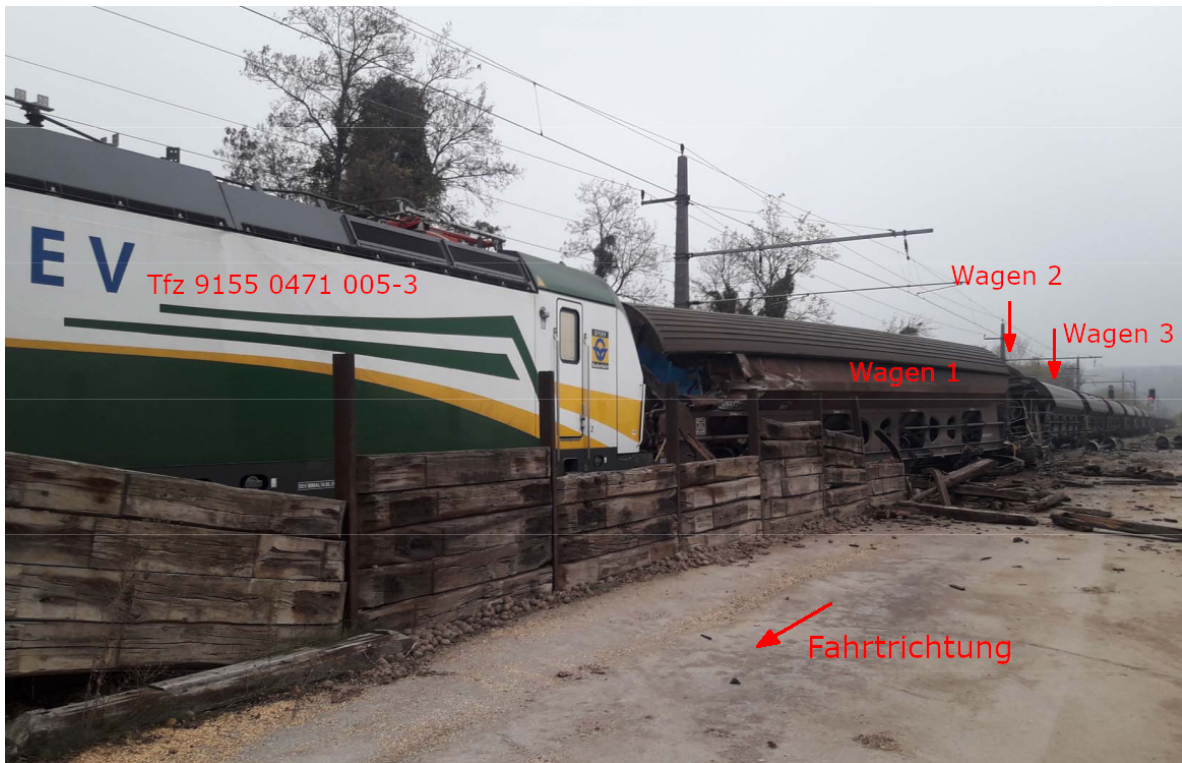
Abbildung 8 Schäden an Fahrzeugen und Infrastruktur

Abbildung 8 wurde am Tag nach dem Vorfall aufgenommen. Der Zug ist wie oben abgebildet zum Stillstand gekommen. Zu sehen sind das Tandem Tfz, die beiden entgleisten Wagen 1 und 2, sowie ein Teil der nicht entgleisten Wagen. Die Fahrtrichtung ist mit einem roten Pfeil gekennzeichnet. Rechts im Bild sind Schäden an der Infrastruktur erkennbar (Ständerwände).

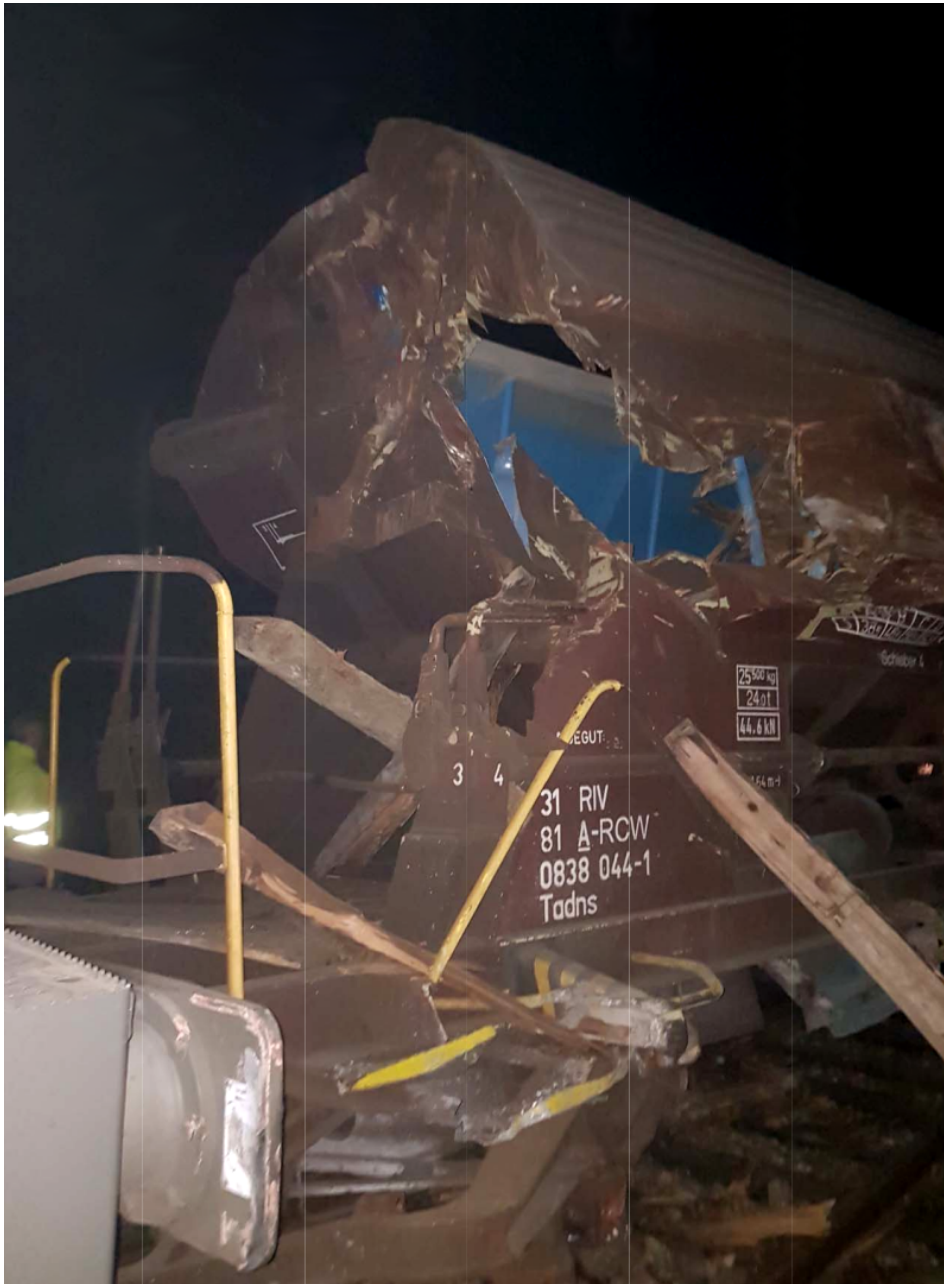
Abbildung 9 Schäden am entgleisten Wagen 1

Abbildung 9 zeigt die Beschädigungen in Fahrtrichtung links vorne von Wagen 1.

Durch die Entgleisung entstanden Sachschäden an beiden entgleisten, unbeladenen Güterwagen, dem dritten unbeladenen Güterwagen und am Tandem Tfz 9155 0471 005-3. Der Sachschaden an den drei beschädigten Güterwagen wurde mit ca. € 44.000,- beziffert (Zeitwert) [20]. Der Sachschaden des Tandem Tfz wurde mit ca. € 10.000,- angegeben [19].

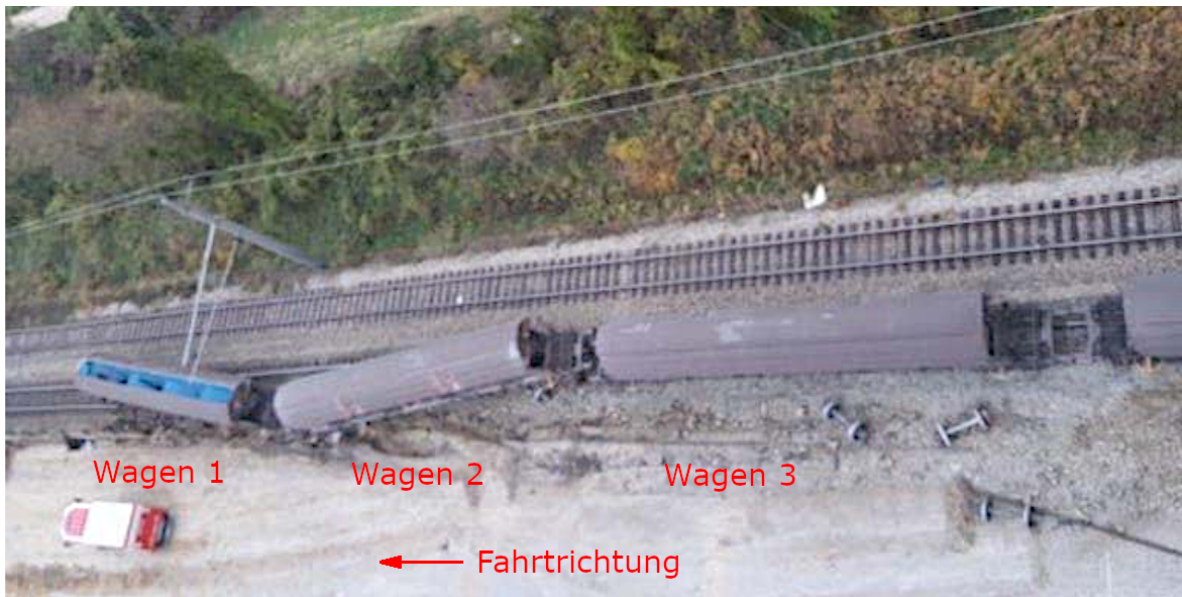
Abbildung 10 Stillstand der Wagen (Luftaufnahme)

Abbildung 10 wurde am Tag nach dem Vorfall aufgenommen. Zu diesem Zeitpunkt sind die beiden Tfz bereits abgekuppelt und auf der Abbildung nicht mehr zu sehen. Die beiden entgleisten Wagen wurden nicht bewegt. Rechts unten im Bild sind drei verlorene Radsätze der entgleisten Wagen zu sehen. Die Fahrtrichtung wurde mit einem roten Pfeil gekennzeichnet.

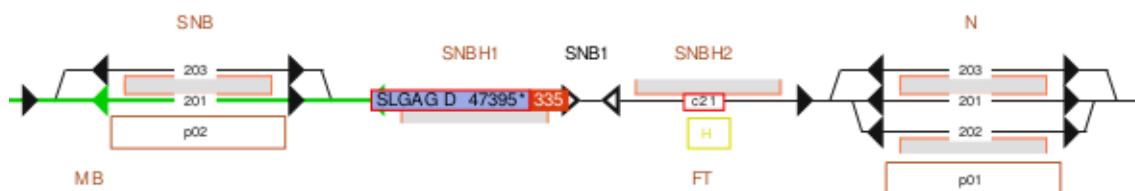
Abbildung 17 Betriebliche Situation um 19:41:29 Uhr

In Abbildung 17 ist erkennbar, dass sich Z 47395 vollständig im Blockabschnitt „c11“ befindet (Zugnummer rot umrahmt dargestellt).

Dennoch ist der Blockabschnitt „c21“ noch rot umrahmt und damit als „belegt“ dargestellt, da Z 47395 bei der Entgleisung sicherungstechnische Einrichtungen zerstört hat. Nach der Überfahrt der Weiche 2 im Bf Neubau-Kreuzstetten kam es zu einer Auffahrmeldung und einer gleichzeitigen Belegung des nachfolgenden Streckengleisabschnittes („Rotausleuchtung“) [14].

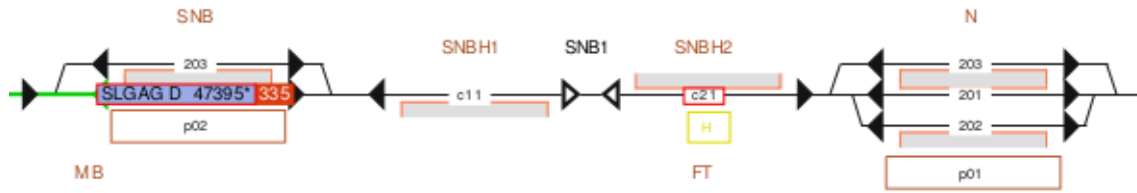
Abbildung 18 Betriebliche Situation um 19:42:46 Uhr

In Abbildung 18 ist ersichtlich, dass Z 47395 den Bf Schleinbach am Gleis 201 bereits befahren hat. Vier Sekunden zuvor setzte eine Zwangsbremung (infolge einer Trennung der HLL) ein [15]. Kurz darauf kam Z 47395 zum Stillstand.

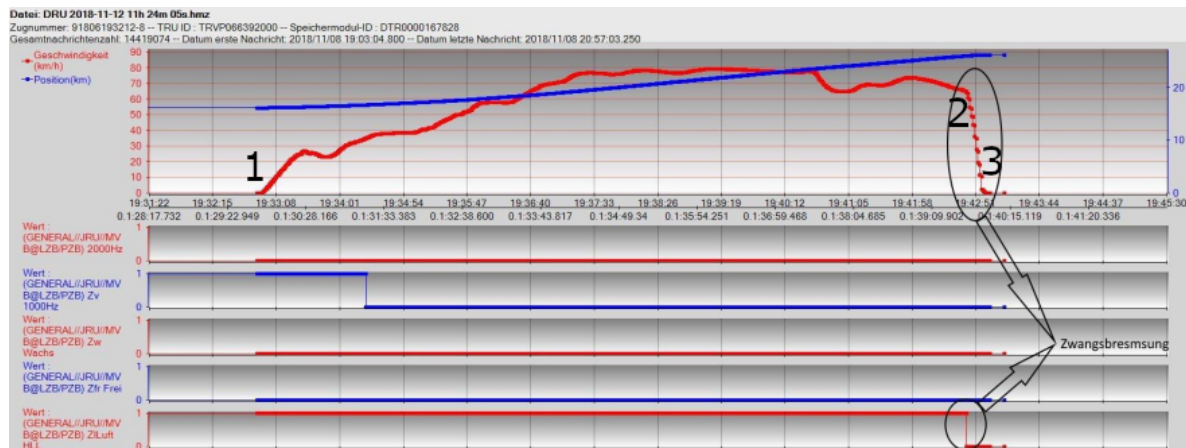
Abbildung 22 Ausgewertete Registriereinrichtung Tfz 9180 6193 212-8

Die Auswertung der Registriereinrichtung von Tfz 9180 6193 212-8 in Abbildung 22 ist so aufgebaut, dass im oberen Diagramm der Fahrtverlauf von Z 47395 durch die Geschwindigkeit [km/h] mit einer roten Linie und die relative Position [km] von Z 47395 mit einer blauen Linie dargestellt ist. Auf der Abszisse (x-Achse) ist die Zeit [hh:mm:ss] aufgetragen und auf der Ordinate (y-Achse) ist links die Geschwindigkeit [km/h] in roter Schrift und rechts die Position [km] in blauer Schrift aufgetragen. Auf Position „1“ begann die Zugfahrt im Bf Neubau-Kreuzstetten ein paar Sekunden vor 19:33 Uhr. Kurz nach der Ausfahrt kam es zur Entgleisung, welche im Diagramm nicht erkannt werden kann. Eine Zwangsbremmung ist auf Position „2“ bei ca. 65 km/h durch die abrupte Geschwindigkeitsverzögerung ein paar Sekunden vor 19:43 Uhr ersichtlich. An der untersten roten Linie in Abbildung 22 ist die Zwangsbremmung durch den Abfall des Hauptluftleitungsdruckes sichtbar (rote Linie springt von 1 auf 0, schwarz eingekreist). Position „3“ zeigt den Stillstand von Z 47395 ein paar Sekunden nach 19:43 Uhr. Die blaue „Positionslinie“ im Diagramm steigt von Position „1“ zu Position „3“ stetig an. Liest man den Anstieg auf der rechten Ordinate ab, ist zu erkennen, dass Z 47395 ca. 10 km zurückgelegt hat. Die zulässige Geschwindigkeit von 80 km/h wurde nicht überschritten.
