Abschlussbericht

Unfall mit dem Segelflugzeug der Type Alexander Schleicher Ka 6 CR,
am 10.07.2021, um ca. 18:24 Uhr UTC, in einer Wiese in Lofer
Marktgemeinde Lofer, A-5090, Lofer, Salzburg
GZ: 2022-0.690.327

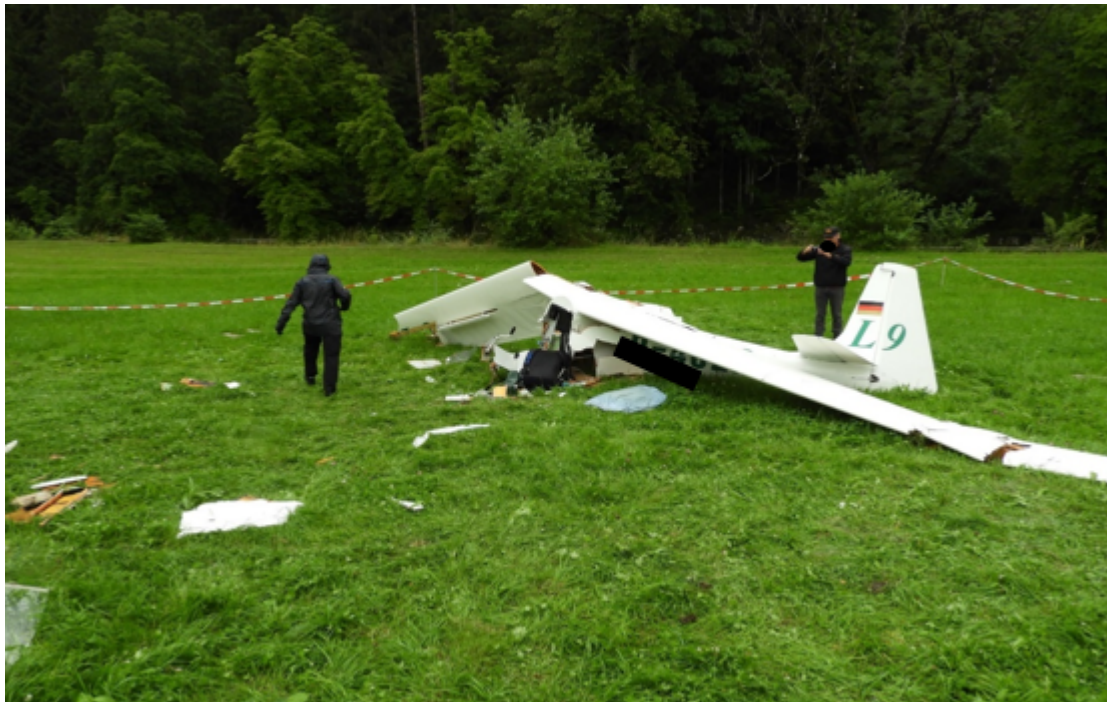
Abbildung 2 Endlage des verunfallten Luftfahrzeuges

am Boden auf. Das Cockpit riss vollständig vom LFZ ab. Danach drehte sich das LFZ um die Hochachse nach rechts und kam ca. 20 Meter nach dem Aufschlagpunkt quer zur gewollten Landerichtung zum Stehen (siehe Abb. 2 und Abb. 3). Der Pilot wurde bei dem Aufprall schwer verletzt. Am LFZ entstand ein Totalschaden.

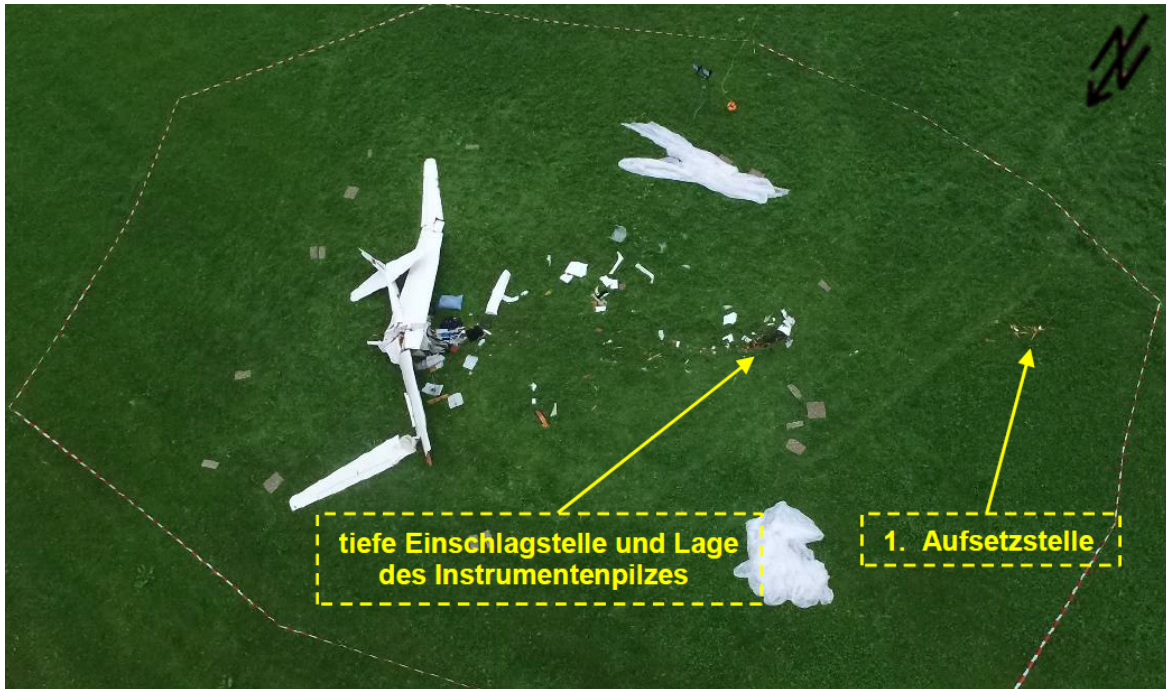
Abbildung 8 Luftbild Unfallstelle

Das Unfallluftfahrzeug befand sich vollständig an der Unfallstelle. Das gesamte Schadensbild des Segelflugzeuges, die sehr geringe Streuung von Wrackteilen und die markante Einschlagstelle der Rumpfnase im Wiesenboden lassen auf einen relativ steilen und harten Aufprall schließen (siehe Abb. 8).

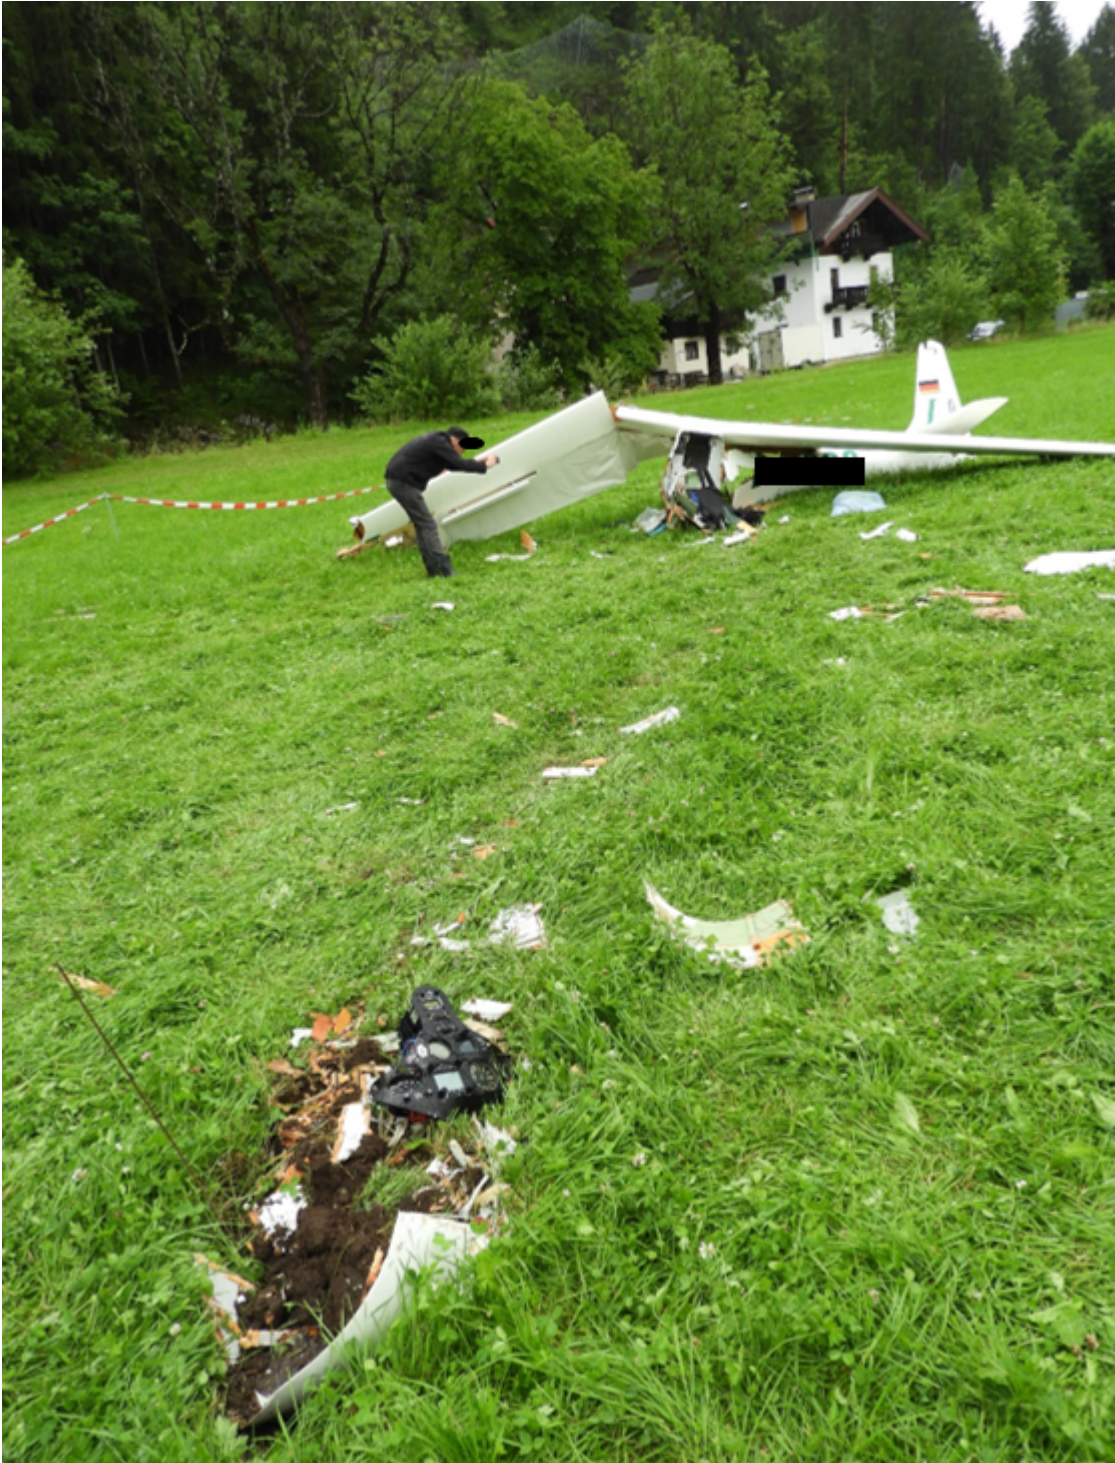
Abbildung 9 Einschlagstelle und Endlage des LFZ

Der Instrumentenpilz war herausgerissen und lag unmittelbar neben der tiefsten Aufschlagstelle zirka 12 Meter von der Endposition des Wracks entfernt. Das Rumpfheck war unmittelbar hinter dem Rumpfmittelstück bzw. hinter den Tragflächen abgeknickt. Das Leitwerk samt Höhen- und Seitenruder blieb beim Unfall relativ unbeschädigt. Die ebenfalls aus Holz gefertigten Tragflächen hatten sich nahe deren Wurzeln vom Rumpf separiert und waren zusätzlich in deren Mitte bzw. bei den Querrudern gebrochen. (siehe Abb. 9 bis Abb. 11).

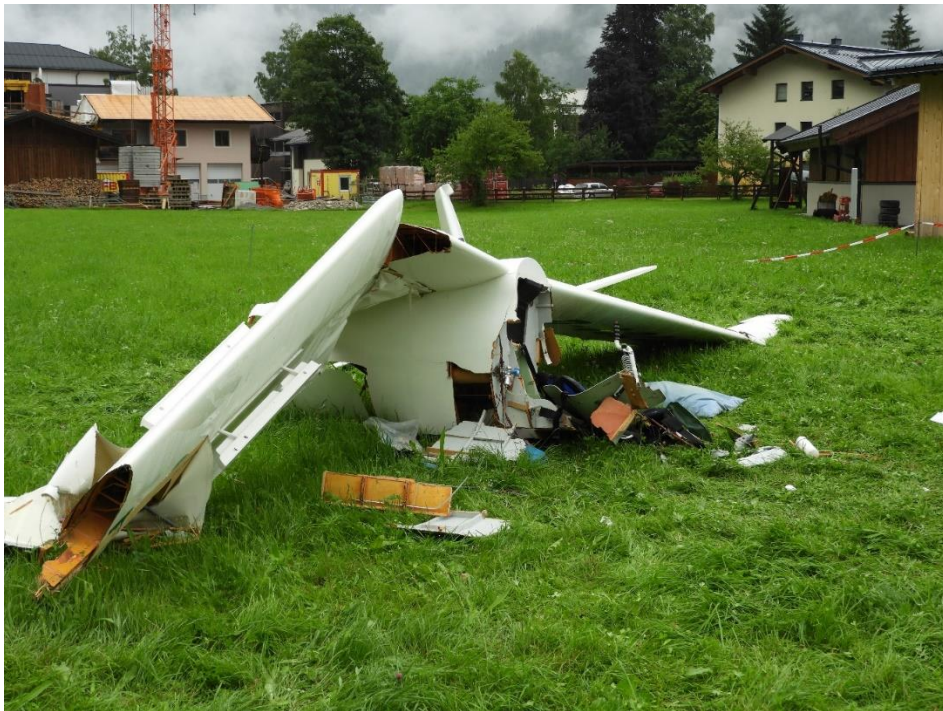
Abbildung 10 Zerstörtes Cockpit und Mittelteil des Rumpfes

Das Rumpfvorderteil und Cockpit des vollständig aus Holz gefertigten Segelflugzeuges waren von der Rumpfnase bis zum Spant hinter dem Cockpit komplett zerstört.

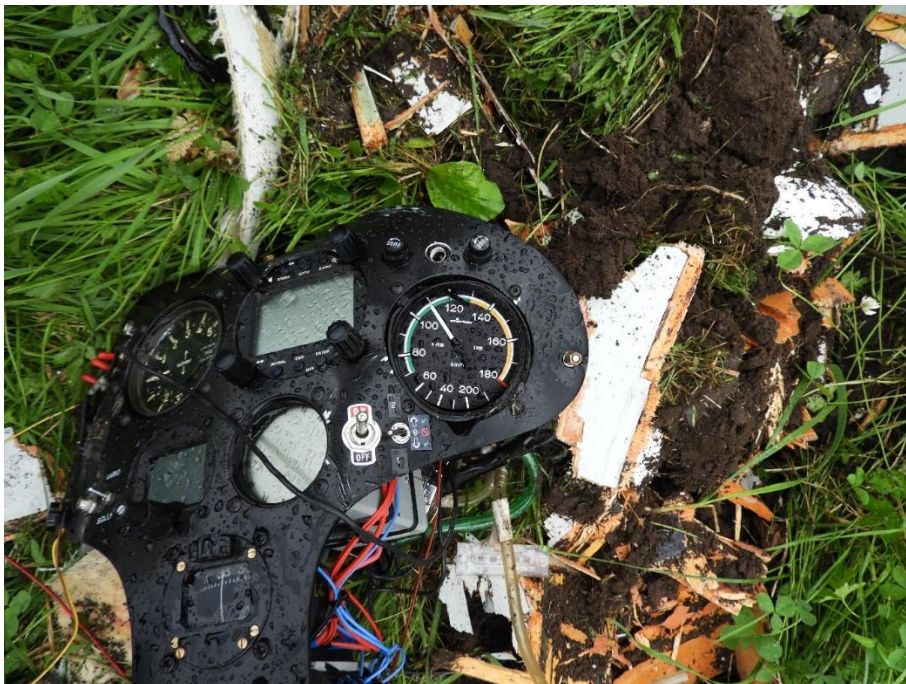
Abbildung 12 Instrumentenpilz

Der Instrumentenpilz wurde beim Aufprall komplett aus dem Rumpf gerissen (siehe Abb. 12). Der Fahrtmesser zeigte eine Aufprallgeschwindigkeit von ca. 110 km/h an. Der Höhenmesser zeigte eine Höhe von ca. 790 Meter an. FLARM und LX waren aktiv (siehe Abb. 13). Das elektronische Variometer wurde bei dem Aufprall zerstört. Am Funkgerät konnte die eingestellte Frequenz nicht festgestellt werden.

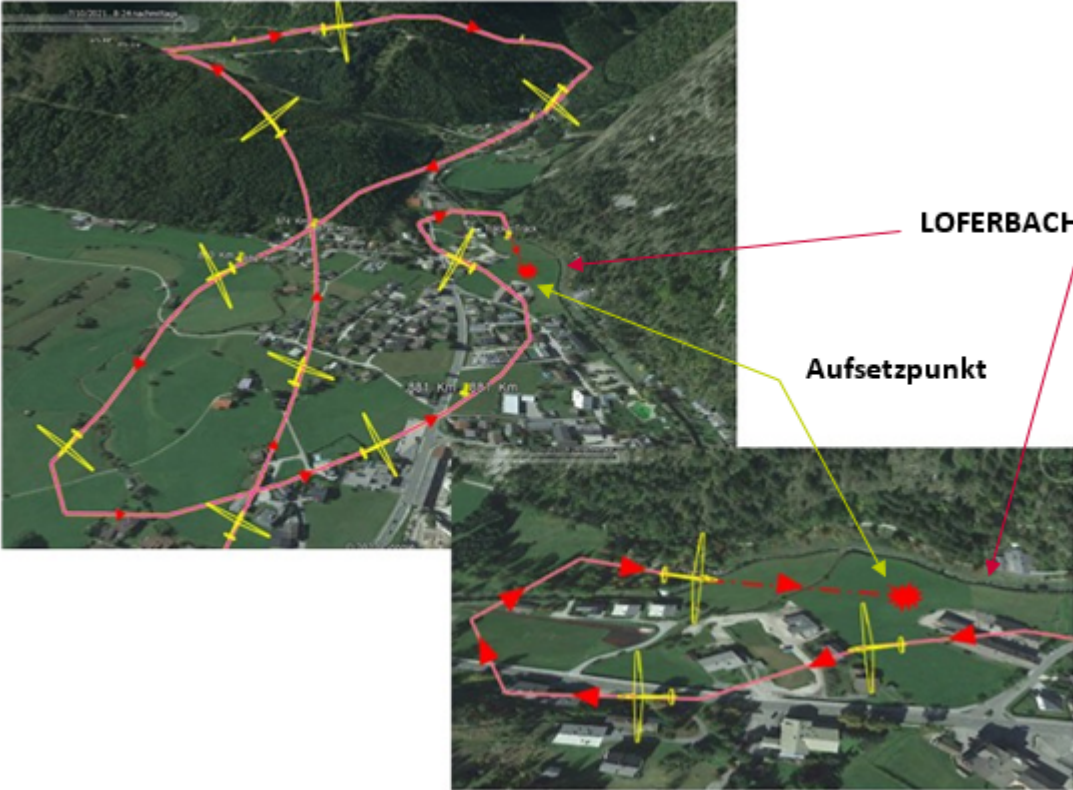
Abbildung 14 Flugstrecke kurz vor dem Flugunfall über der Gemeinde Lofer

Der Pilot startete um ca. 9:45 Uhr UTC vom Flugplatz Unterwössen (Deutschland) zu einem Streckenflug Richtung österreichische Nordalpen. Die Flugstrecke bis zum Flugunfall betrug ca. 388 km. Am späten Nachmittag, als die Thermik schwach wurde, versuchte der Pilot im südöstlichen Bereich der Gemeinde St. Martin bei Lofer nochmals an Höhe zu gewinnen. Da dies erfolglos war und die Bergfront nicht überschritten werden konnte, entschied sich der Pilot für eine Außenlandung im Gebiet der Marktgemeinde Lofer. Die vom Piloten gewählte Außenlandestelle (Wiese) mit ca. 130 x 30 Meter Größe, lag in einer bewohnten Siedlung der Marktgemeinde Lofer. Nördlich der Außenlandestelle floss der Loferbach (siehe Abb. 14).

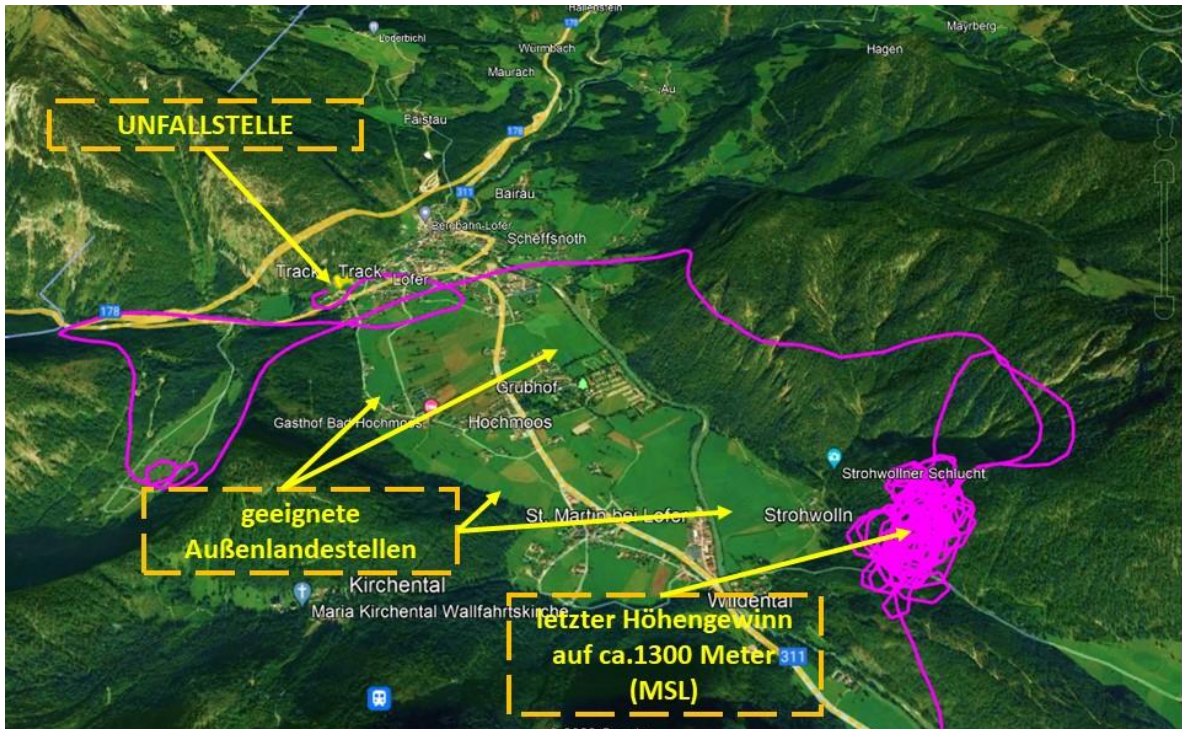
Abbildung 15 Geeignete Außenlandstellen bzw. letzte Etappe des Flugverlaufes bevor es zum Flugunfall kam

Die gewählte Außenlandestelle war nicht optimal. Mehrere sicherere und geeignetere Außenlandestellen befanden sich südlich der Marktgemeinde Lofer (siehe Abb. 15), die keinerlei Hindernisse, wie Stromleitungen und Gebäude, für den Piloten darstellten. Die bereits geringe Flughöhe schränkte möglicherweise die Auswahl der geeigneten Landefläche stark ein. Der Anflug erfolgte danach über die Marktgemeinde Lofer, wo der Pilot eine Rechtskurve über bewaldetes und bewohntes Gebiet in den Endanflug flog.

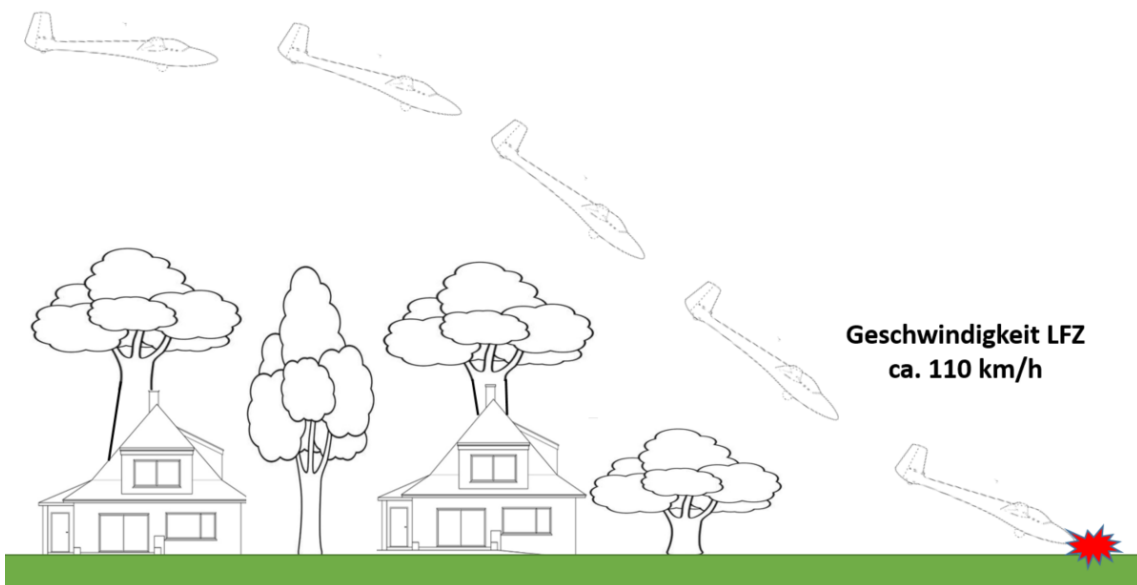
Abbildung 16 Schematische Darstellung des Endanflug auf die Außenlandstelle

Wegen der vom Loferbach, Gebäuden und Bäumen räumlich stark eingeschränkten Außenlandestelle, mit der Gefahr des Überfliegens der Landeflächen und dadurch der Kollision mit Gebäuden oder sonstigen Hindernissen, erfolgte der Landeanflug des Piloten mit einer Anfluggeschwindigkeit von 110 km/h und der Verwendung der Störklappen (siehe Abb. 16).

Durch den zu spät eingeleiteten Abfangbogen und dem daraus resultierenden Aufprall des LFZ am Boden mit der Rumpfnase, brach das Cockpit und der Instrumentenpult vollständig vom LFZ ab. Während dem Aufschlag berührte die rechte Tragfläche den Boden und das Luftfahrzeug drehte sich nach rechts über die Hochachse und kam ca. 20 Meter nach dem Aufschlagpunkt zum Stehen. Der Pilot wurde dabei schwer verletzt und am Luftfahrzeug entstand ein Totalschaden.
