VERSCHUBKOLLISION DER 1. VERSCHUBRESERVE MIT STEHENDER WAGENGRUPPE

am 27. Jänner 2012

im Bf Wien Westbahnhof

Untersuchungsbericht

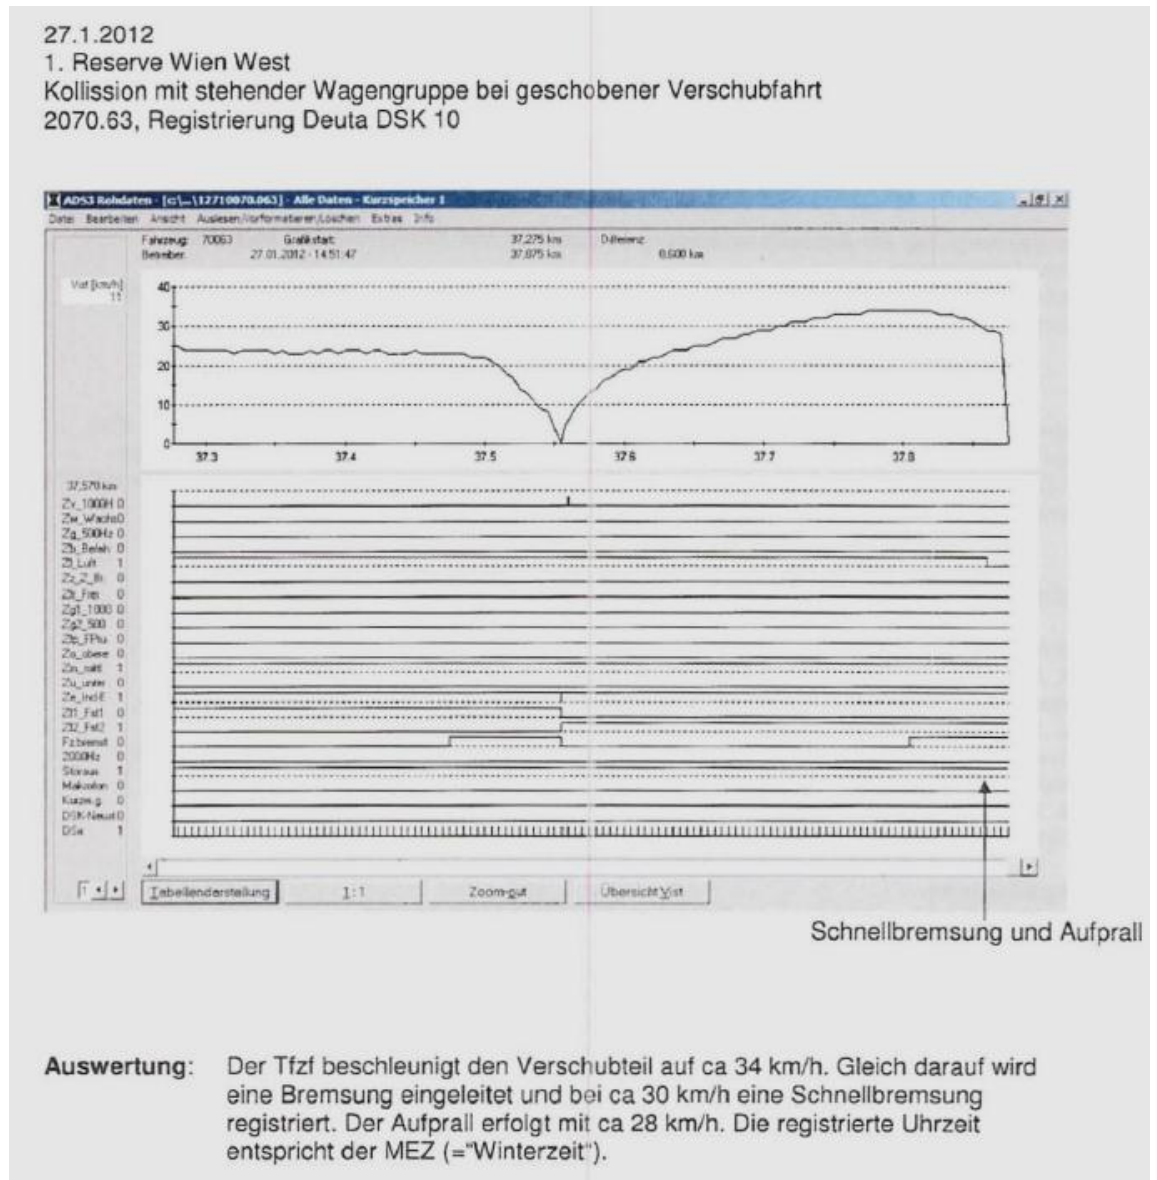
Abbildung 7 Auswertung Registriereinrichtung (Quelle ÖBB Produktion GmbH)

Die Registriereinrichtung des Tfz wurde von der ÖBB-Produktion GmbH ausgewertet und der SUB zur Verfügung gestellt. Die Geschwindigkeit betrug bei der geschobenen Verschubfahrt maximal ca. 34 km/h. Eine Schnellbremsung wurde bei ca. 30 km/h eingeleitet. Die Kollision erfolgte mit ca. 28 km/h.

Die zulässige Geschwindigkeit von 25 km/h war erheblich überschritten.

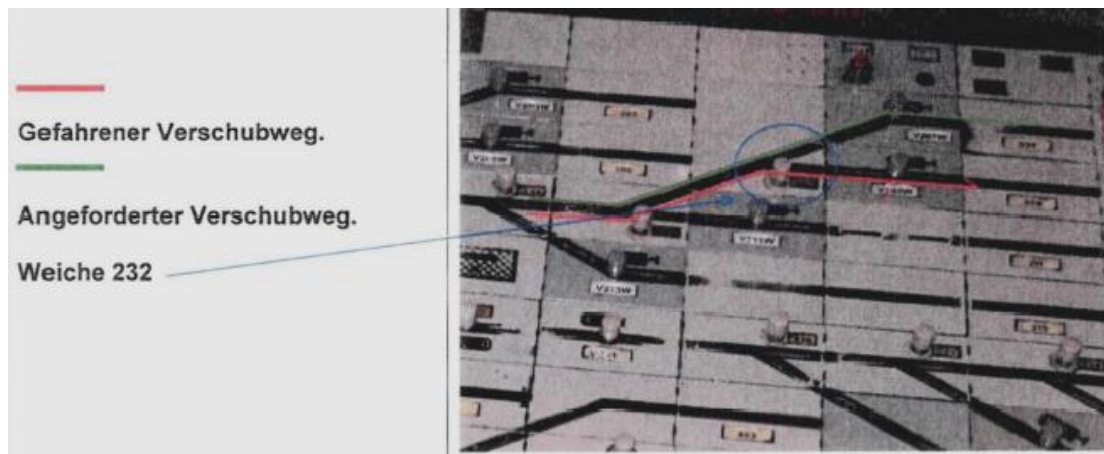
Abbildung 8 Sicherungsanlage Stw 2 (Quelle ÖBB-Infrastruktur AG)

Dazu ist festzuhalten, dass bei der Sicherungsanlage am Stw 2 zur Bildung der Verschubstraßen keine Fahrstraßeneinstellung möglich ist. Das heißt der Bediener muss alle im Verschubweg liegenden Weichen einzeln stellen und die erforderlichen Verschubsignale ebenso einzeln bedienen. Es besteht keine Abhängigkeit zwischen der Weichenstellung, den Verschubsignalen oder der Gleisbesetzung.
