Untersuchungsbericht

Unfall mit dem Motorsegler der Type Discus 2cT,
am 27.05.2020, um ca. 12:37 Uhr UTC im Gebirge,
A-5584, Zederhaus, Salzburg
GZ.: 2021-0.591.381

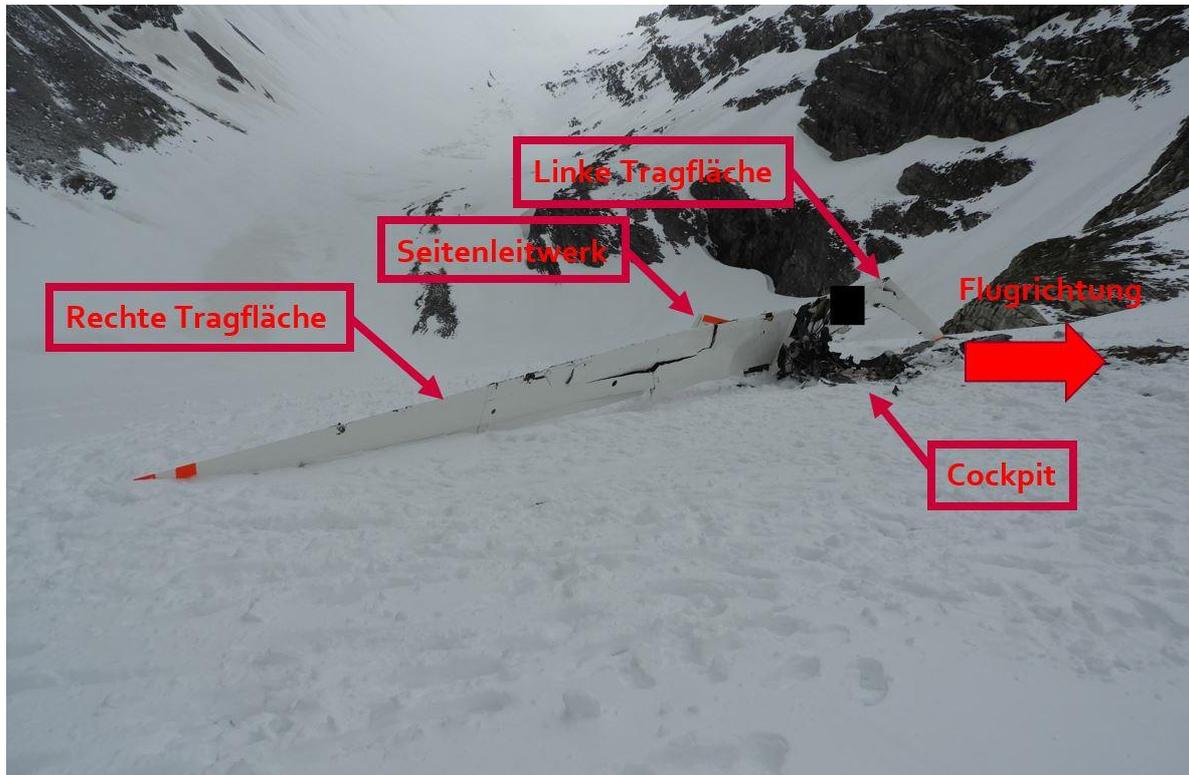
Abbildung 9 Endlage des Motorseglers

Das Luftfahrzeug wurde durch den Aufprall am Boden zerstört.

In der folgenden Abbildung ist die Endlage des Motorseglers ersichtlich.

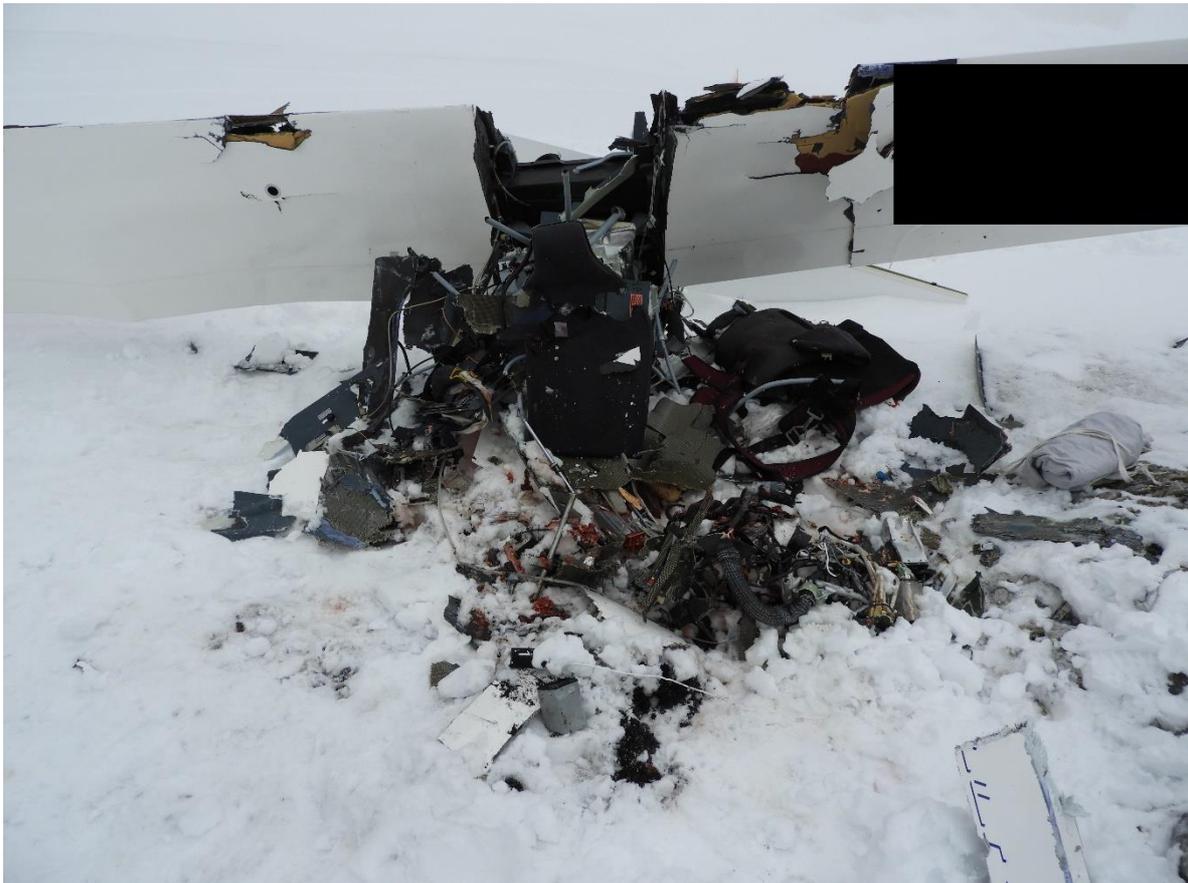
Abbildung 10 Zustand des Cockpits

Das Cockpit wurde durch den Aufprall auf dem felsigen Gelände zur Gänze zerstört.

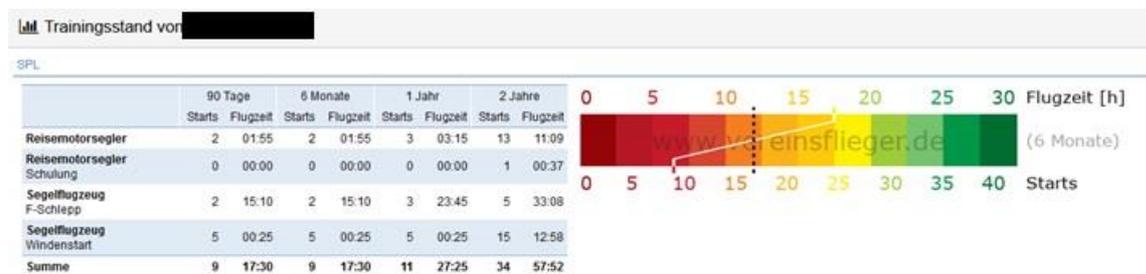
Abbildung 11 Trainingsstand

In der Online - Vereinsverwaltung für Flugsportvereine in einer Grafik der Trainingsstand des Piloten dargestellt. Außerdem kann man aus der Tabelle den Flugtauglichkeitsstatus ablesen:

Er war mit ca. 711:33 Stunden Gesamtflugerfahrung ein sehr erfahrener Pilot. Innerhalb der letzten 2 Jahre flog er ca. 58 Stunden bei 34 Starts. Daher ist sein Trainingsstand als „mäßig“ zu beurteilen.

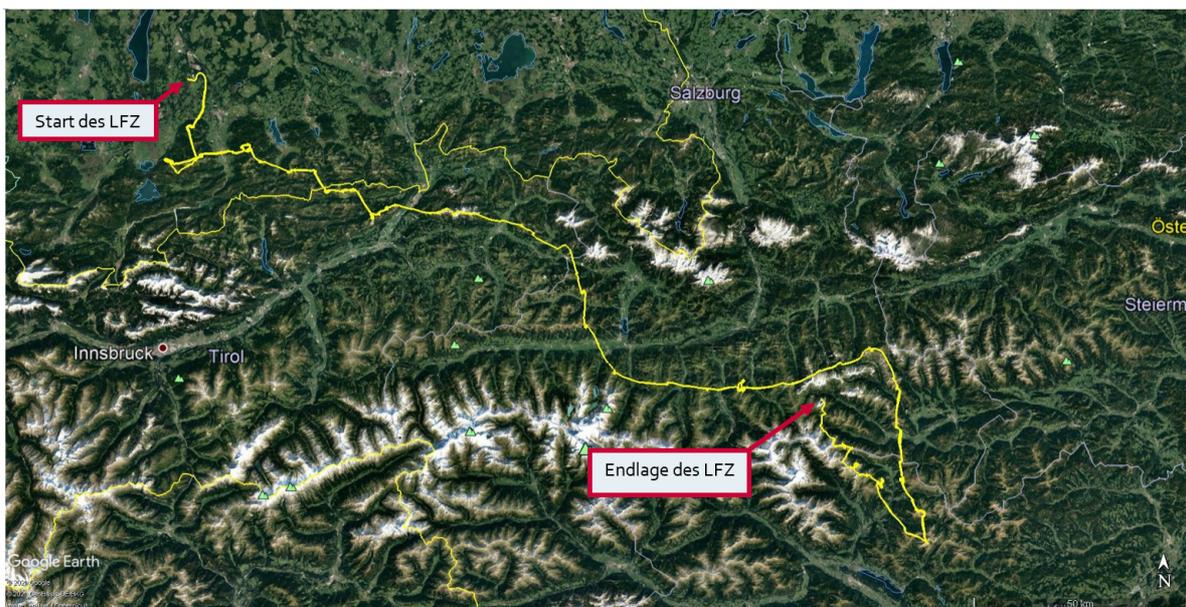
Abbildung 12 Flugverlauf des Motorseglers

Durch Kreisen des Motorseglers in thermischen Aufwinden und durch Hangaufwinde konnte der Pilot mit seinem Segelflugzeug während des gesamten Flugverlaufes immer wieder an Höhe gewinnen. Aus den Daten des Flugverlaufes sind keine Anzeichen erkennbar, dass der Pilot den ausklappbaren Hilfsmotor (Heimweghilfe) verwendet hat.

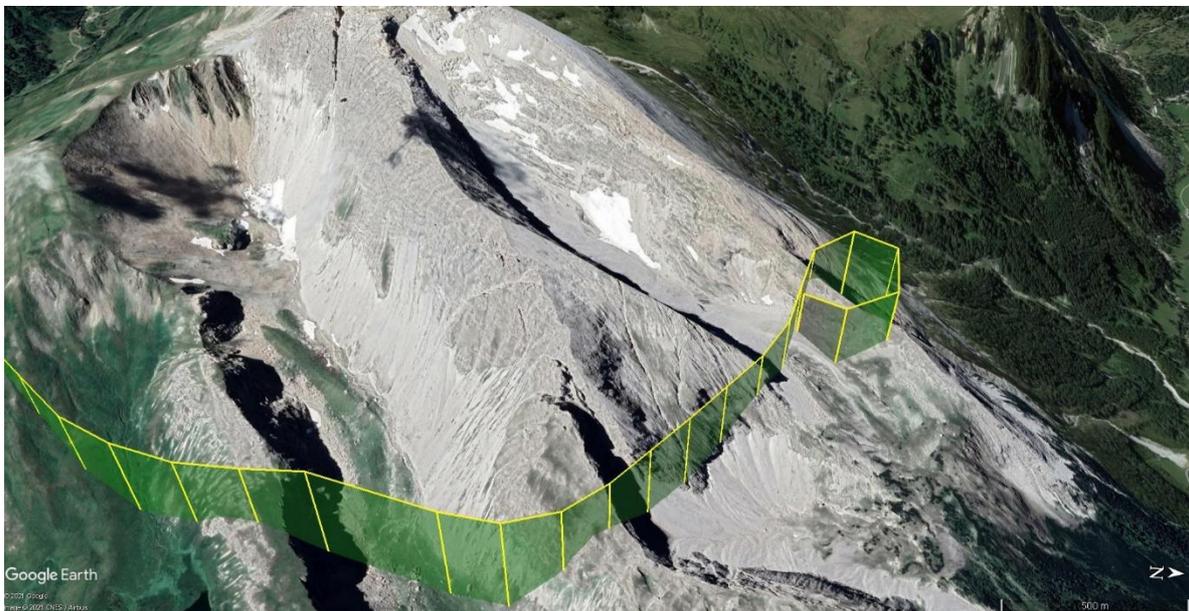
Abbildung 13 Detaillierte Darstellung des Flugverlaufes (kurz vor der Kollision)

Im Bereich des Rauchfangkopfes befand sich der Pilot mit seinem Motorsegler auf einer Höhe von ca. 2336 Meter über NN. In diesem Bereich leitete er eine Kurve nach rechts ein und stieg dabei mit dem Luftfahrzeug auf eine Flughöhe von ca. 2352 Meter über NN. Nach diesem Höhengewinn führte er den Kurvenflug weiter fort und flog damit in Richtung eines steil ansteigenden Geländes. In diesem Bereich hatte der Motorsegler Rückenwind und das Luftfahrzeug sank auf eine Höhe von ca. 2305 Meter über NN (unter dem umliegenden Berggipfel Niveau).

Wahrscheinlich kam es beim Versuch des Piloten die Höhe zu halten, in Verbindung mit dem steilen Kurvenflug, zum Strömungsabriss an den Tragflächen.

Der Pilot hatte aufgrund der geringen Höhe über Grund keine Möglichkeit mehr, eine stabile Fluglage zu erlangen und kollidierte auf einer Höhe von ca. 2195 Meter über NN mit dem felsigen Gelände.
