## UNTERSUCHUNGSBERICHT

### FLUGUNFALL MIT DEM Motorsegler der Type SF-25

am 16. Juni 2013  
um ca. 15:31 Uhr UTC am  
Flugplatz Altlichtenwarth,  
Niederösterreich

GZ. BMVIT-85.197/0004-IV/BAV/UUB/LF/2014

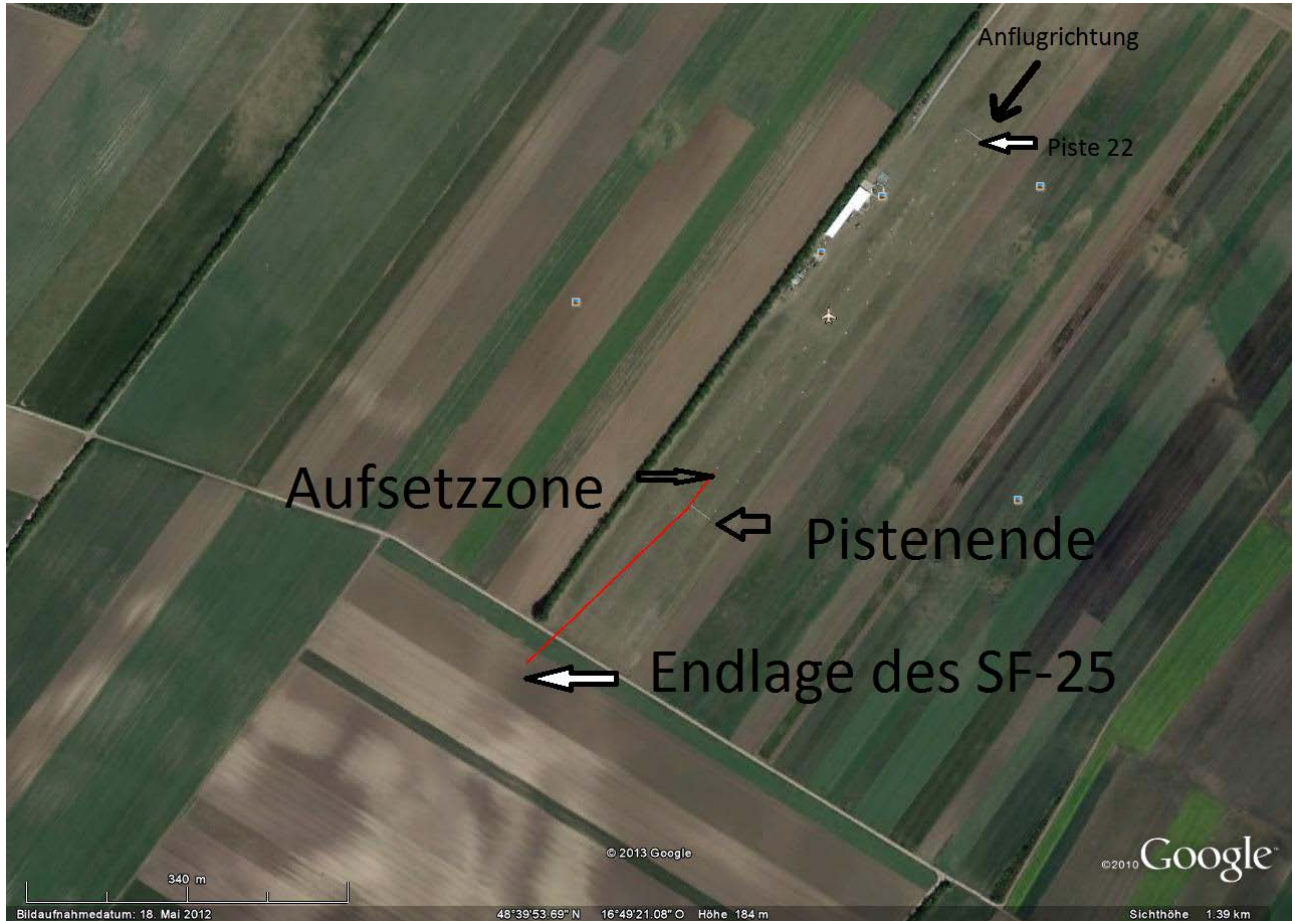
Der Motorsegler kam ca.300m von der Pistenschwelle 04 entfernt, 180° um die Hochachse gedreht zum Stillstand. Die Luftfahrzeuglängsrichtung zeigte Richtung Piste 04.

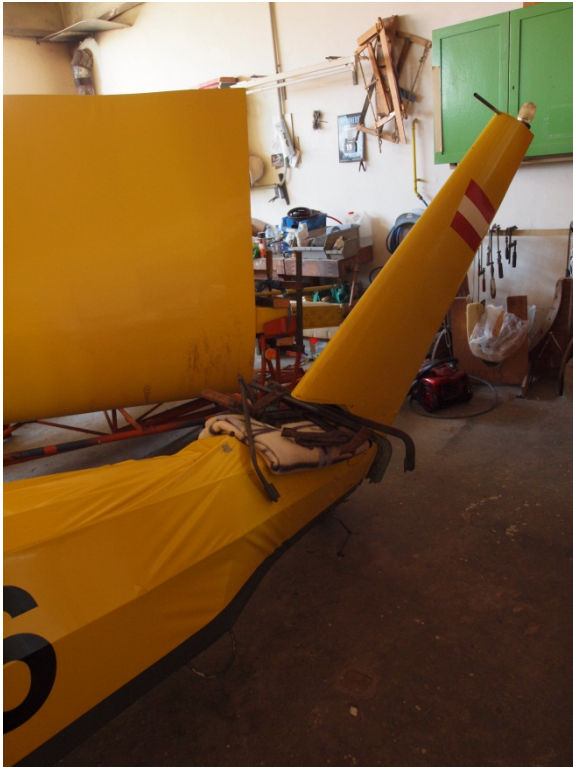
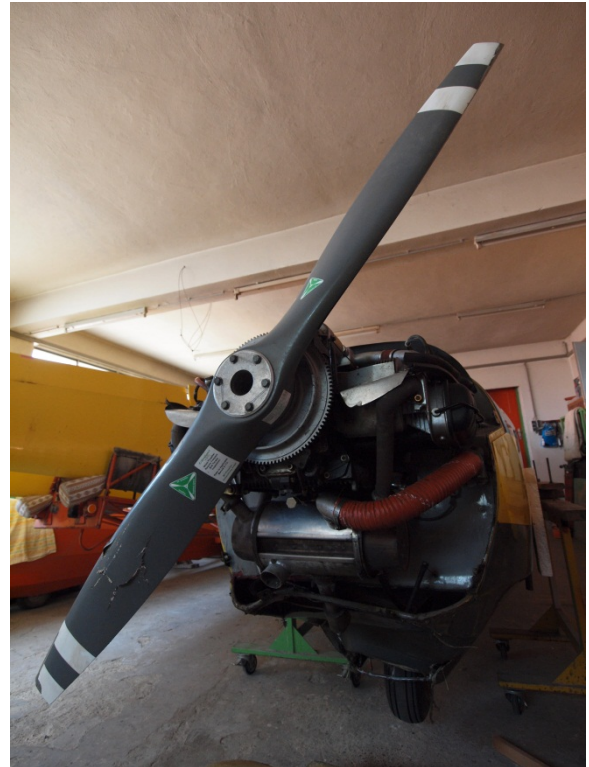
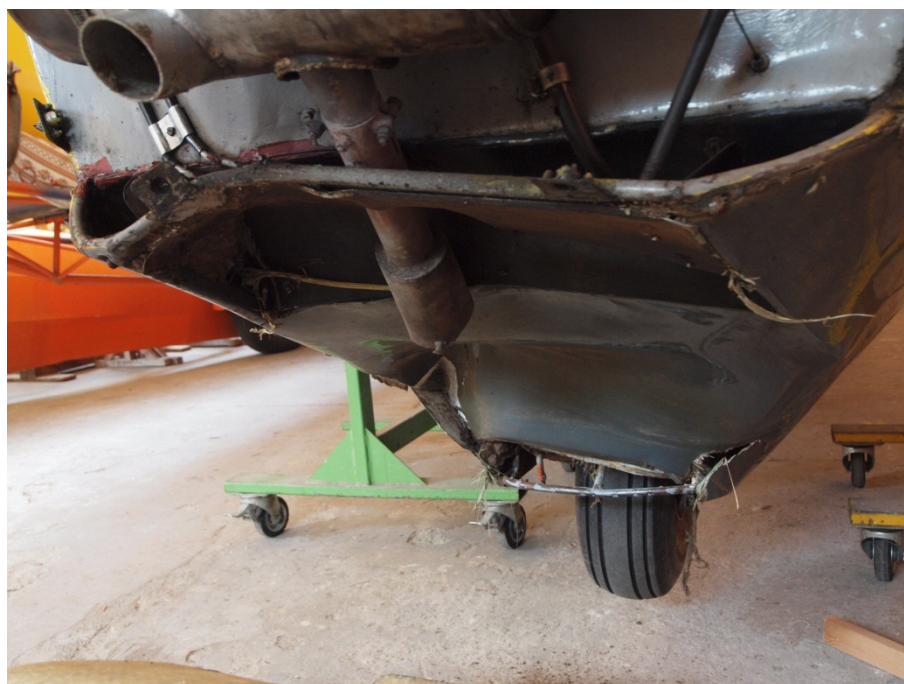
Das Luftfahrzeug berührte mit der rechten Tragfläche den Boden, worauf sich das Luftfahrzeug 180° um die Hochachse über rechts drehte. Die Endlage des Motorseglers war mit der Luftfahrzeugslängsrichtung in Piste 04. Der Rumpf brach im Bereich des Seitenleitwerks. Das Propellerblatt wies eine Bruchstelle im mittleren Bereich auf. Der Stahlrohrrahmen war im vorderen Bereich des Propellers und des Hauptfahrwerkes stark verbogen. Die rechte Tragfläche wies erhebliche Beschädigungen im gesamten Bereich auf.
