Vereinfachter Untersuchungsbericht

Unfall mit dem Motorflugzeug der Type Diamond DA20,
am 10.06.2003, um ca. 14:39 Uhr UTC,
Gemeinde Salzburg/Leopoldskron-Untermoos, A-5020, Salzburg
GZ.: 2023-0.220.837

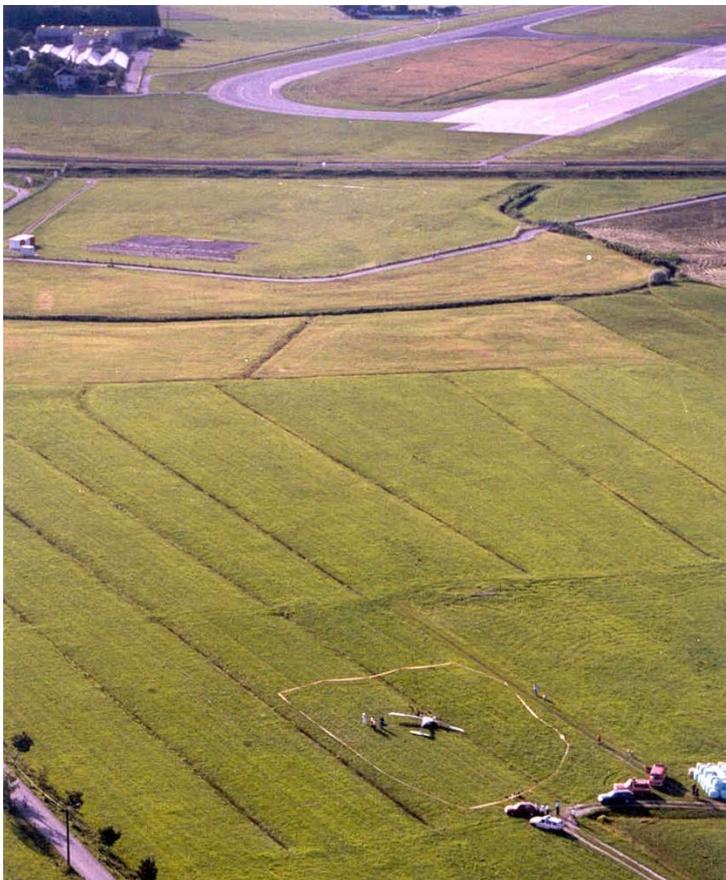
Abbildung 1 Luftbild-Übersicht Unfallstelle

Rauchentwicklung und schmorbrandähnlichem Geruch. Das Triebwerk verlor an Leistung, das Luftfahrzeug ging in einen Sinkflug über. Nach Absetzen einer Notmeldung entschied sich der Pilot aufgrund der geringen Höhe für eine Außenlandung auf einer angrenzenden Wiese südöstlich des Flughafenareals. Nach dem Aufsetzen verfring sich das Luftfahrzeug in einem etwa quer zur Rollrichtung verlaufenden Entwässerungsgraben, wodurch es sich überschlug und in Rückenlage zum Stillstand kam. Die Besatzung wurde leicht verletzt und konnte sich durch Einschlagen der Plexiglashaube selbständig aus dem Cockpit befreien.
