## **ZUSAMMENPRALL Z 3216 MIT PKW**

**am 12. Jänner 2012**

**Österreichische Bundesbahnen  
Strecke 25201  
Bf Viechtwang  
EK km 21,747**

**Untersuchungsbericht**

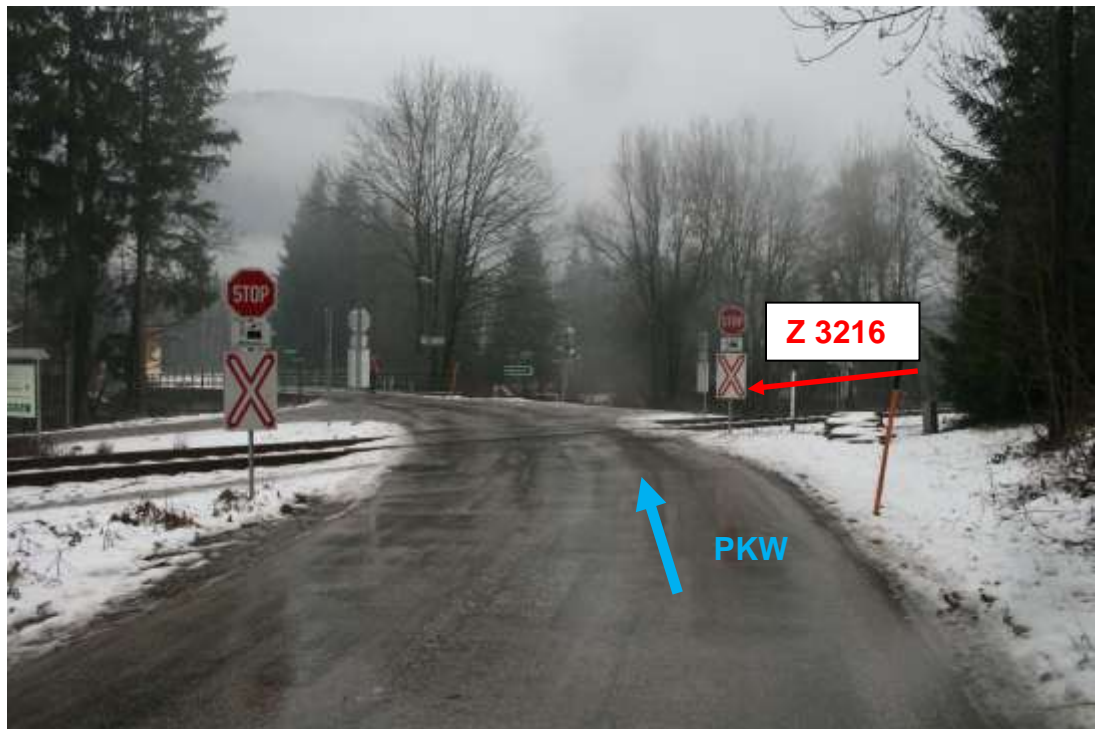
Abbildung 3 Gegebenheit während des Lokalaugenscheins 1

Die EK liegt im km 21,747 der eingleisigen, nicht elektrisch betriebenen ÖBB Strecke 25201 Wels Hbf – Grünau im Almtal und ist durch Andreaskreuze und Abgabe von akustischen Signalen vom Schienenfahrzeug aus gesichert. Zusätzlich ist in beiden Richtungen das Vorrangzeichen „HALT“ aufgestellt.

Punkt Laufende Jahres- nummer	Sicherheitsempfehlungen (unfallkausal)	richtet sich an
12.1 A-2012/071	Evaluierung der EK gemäß den Bestimmungen der mit 1. September 2012 in Kraft tretenden EisbKrV. Begründung: Die eisenbahnrechtliche Bewilligung erfolgte mit Bescheid vom Amt der Oberösterreichischen Landesregierung vom 17. März 1992.	Landeshauptmann von Oberösterreich
12.2 A-2012/072	Sicherstellung, dass die erforderlichen Bodenmarkierungen erneuert werden.	IM

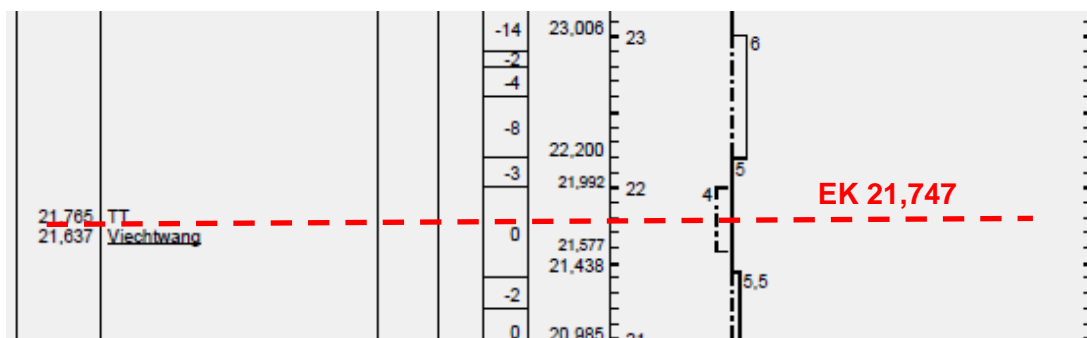
**Abbildung 7 Auszug aus VzG Strecke 25201 - Quelle IM**

Die örtlich zulässige Geschwindigkeit für Fahrten mit erhöhter Seitenbeschleunigung im betroffenen Streckenabschnitt betrug gemäß VzG des IM 50 km/h.

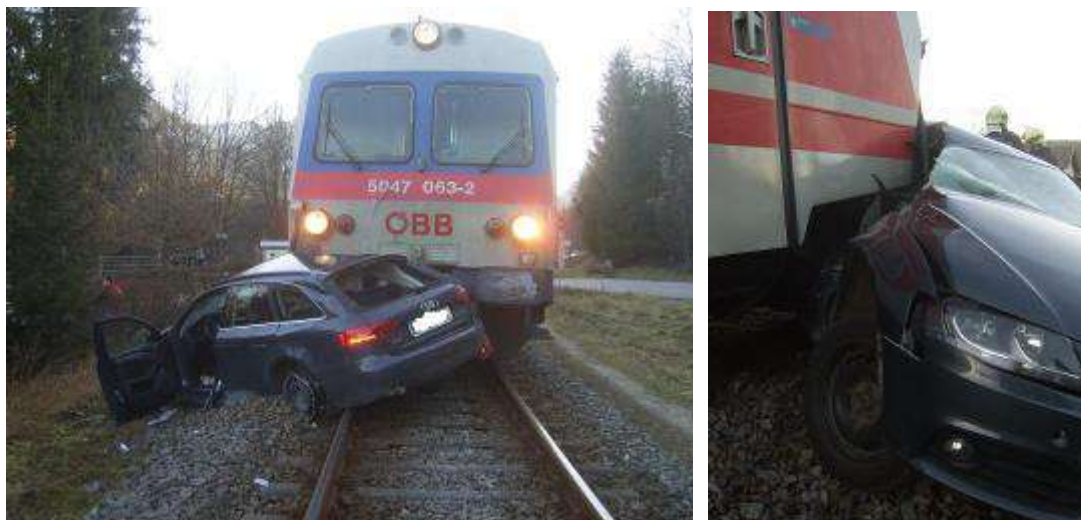
Abbildung 11 Folgen des Vorfalles - Quelle Feuerwehr Viechtwang

Am 12. Jänner 2012 wollte der Lenker des PKW von der Gemeindestraße Viechtwang in Richtung der Scharnsteiner – Bundesstraße die Eisenbahnkreuzung im km 21,747 queren. Dabei wurde der aus Richtung Grünau im Almtal herannahende Z 3216 missachtet.

Von Z 3216 wurde mehrmals das Signal „ACHTUNG“ abgegeben und eine Schnellbremsung eingeleitet.

Schäden am Twg und Totalschaden des PKW

Ursache für den Unfall war die Nichteinhaltung der Bestimmungen der EKVO betreffend dem Verhalten von Straßenbenutzern beim Queren einer mit Andreaskreuz und Abgabe von akustischen Signalen vom Schienenfahrzeug aus gesicherten EK.

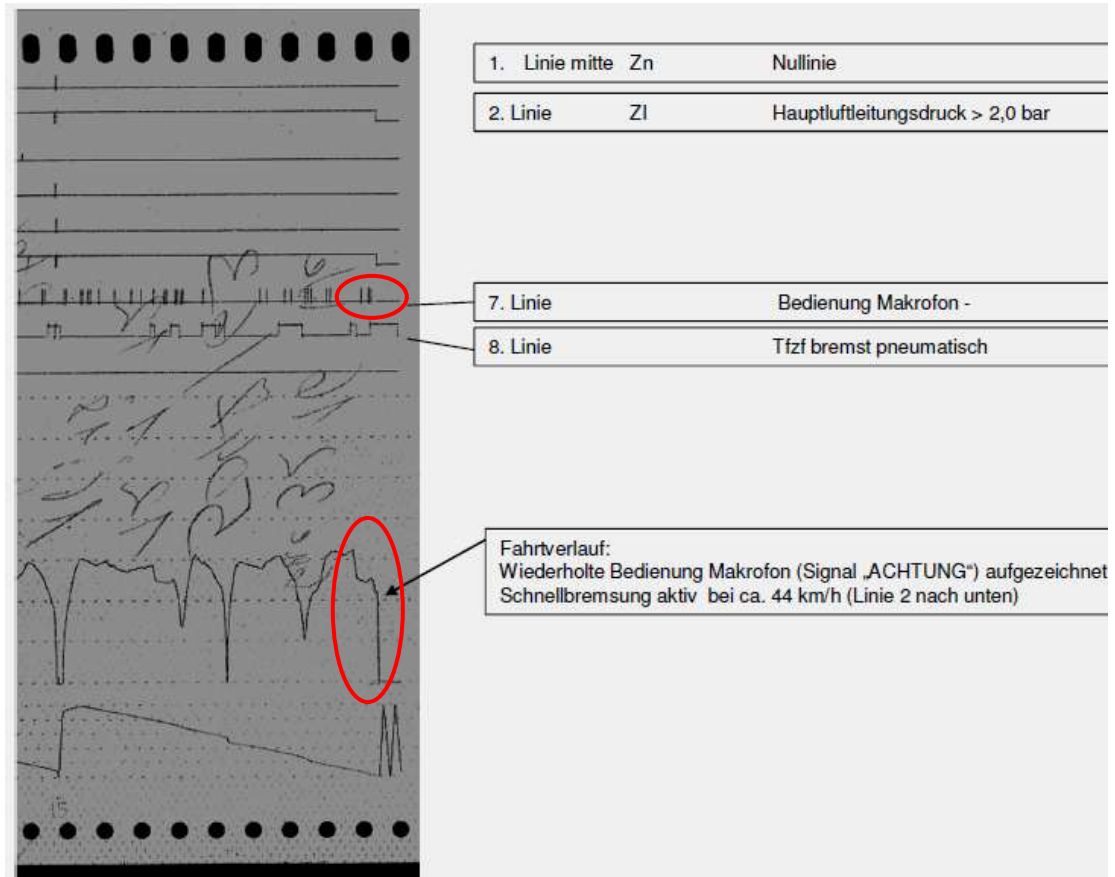
**Abbildung 13** Auswertung Registriereinrichtung Z 3216 Quelle Traktionsleister

Die Aufzeichnung der Registriereinrichtung des Z 3216 wurde nach dem Ereignis gesichert und durch den Traktionsleister ausgewertet.

Es wurden akustische Signale „ACHTUNG“ (7) vor dem Zusammenprall abgegeben und eine Schnellbremsung (2) eingeleitet.

Bei der Fahrt von Z 3216 kam es im betroffenen Streckenabschnitt zu keiner Überschreitung der erlaubten Höchstgeschwindigkeit von 50 km/h.
