# Abschlussbericht

Unfall mit dem Ultraleichtflugzeug der Type RAN S-12,  
am 06.05.2016, um ca. 16:25 Uhr UTC am Flugplatz Wr. Neustadt/Ost,  
Niederösterreich

GZ.: 85.238/0001-IV/SUB/ZLF/2019

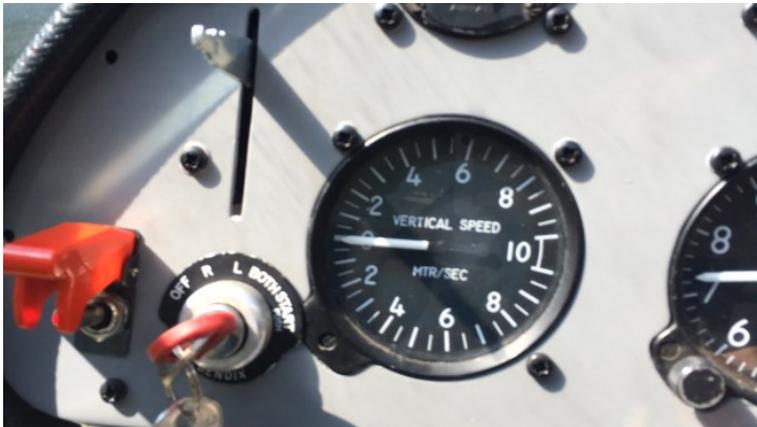
Abbildung 11: Einzelbild des nach dem Umbau des UL mit einem Video dokumentierten Triebwerkstandlaufs – Kippschalter mit roter Sicherheitsabdeckung (Hauptschalter) in Stellung EIN leuchtet, Drehschalter für die Zündung in Stellung „BOTH“

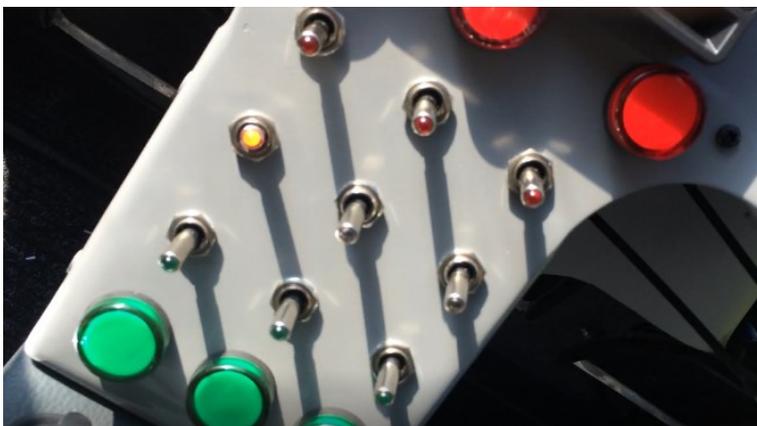
Ein nach dem Umbau des Instrumentenpiz durchgeführter Triebwerkstandlauf am 04.06.2015 war mit einem Video dokumentiert, das bei laufendem Triebwerk Anzeigen der Triebwerküberwachungsgeräte („MOT.INS.“) sowie die Stellung des Drehschalters für die Zündung (Abb. 11) und die Stellung der Kippschalter noch ohne Schalterbeschriftung zeigte

(Abb. 12). In die Kippschalter integrierte Lampen zeigten zusätzlich den Betriebszustand der Schalter an. Gemäß den Lufttüchtigkeitsforderungen für aerodynamisch gesteuerte Ultraleichtflugzeuge LTF-UL 779 „Betätigungssinn und Wirkung der Steuerorgane und Bedienorgane im Führerraum“, herausgegeben vom Luftfahrt-Bundesamt (LBA) am 30. Januar 2003, müssen Schalter so gestaltet sein, dass sie bei Betätigung nach unten in Stellung AUS gehen.

Abbildung 12: Einzelbild des nach dem Umbau des UL mit einem Video dokumentierten Triebwerkstandlaufs – der 1. Kippschalter in Reihe 2 ohne Sicherheitsabdeckung („MOT.INS.“) ist in Stellung EIN und leuchtet, alle anderen Kippschalter ohne Sicherheitsabdeckung sind in Stellung AUS und dunkel, 3 grüne LED-Anzeigen für Flügelklappenhebelstellung

Der am umgebauten Instrumentenpils eingebaute Kippschalter ohne Sicherheitsabdeckung mit der Beschriftung „ZÜND.“ wurde bei einem mit Video dokumentierten Triebwerkstandlauf am Boden in der Stellung AUS belassen und hatte demnach keine Funktion bei der Aktivierung der Zündkreise. Von der Beschriftung der übrigen Kippschalter war keine für die Bedienung des Triebwerks relevante Funktion ableitbar. Das Fehlen von Sicherheitsabdeckungen begünstigte eine versehentliche Schalterbetätigung. Die Kippschalter waren aufschlagbedingt beschädigt, sodass eine verlässliche Bestimmung der Schalterstellung zum Unfallzeitpunkt nicht möglich war.

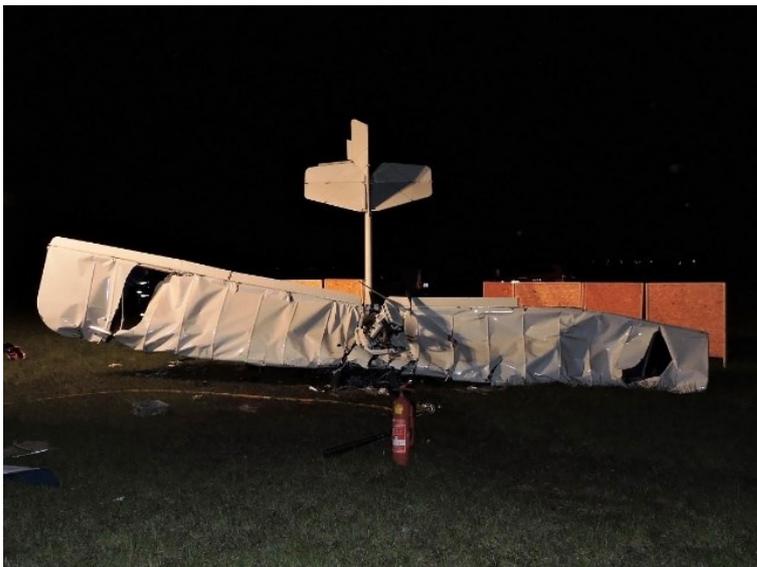
Abbildung 13: Lage des UL an der Aufschlagstelle nach Bergung der Unfallopfer – mit Blick auf die Oberseite der Tragflächen und des Leitwerks

Die Schäden an Rumpfgerüst und Tragflächen entsprechen einem Aufschlag am Boden zuerst mit dem Bug und der rechten Tragfläche. Durch die Verzögerung beim Aufschlag wurde die linke Tragfläche durch Massenkräfte nach vorne verformt bevor diese ebenfalls am Boden aufschlug.

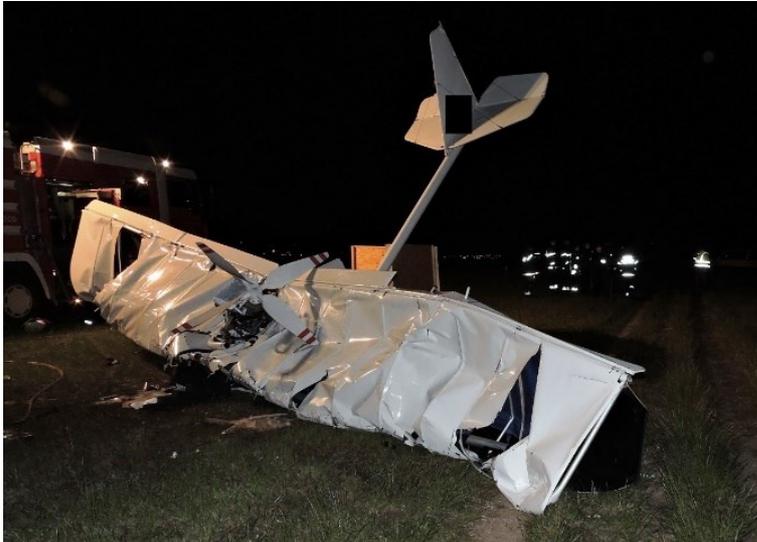
Abbildung 14: Lage des UL an der Aufschlagstelle nach Bergung der Unfallopfer – mit Blick auf die Oberseite der Tragflächen und des Höhenleitwerks und auf die linke Seite des Seitenleitwerks

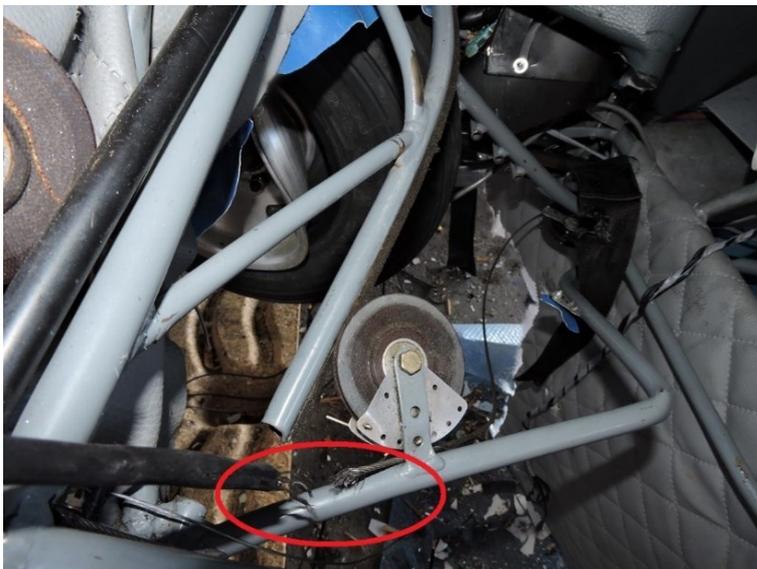
Die Seitenruder sowie das Seitenruder waren jeweils kraftschlüssig mit den beiden Steuerseilen verbunden. Im Bereich von Deformationen und Brüchen des Rumpfgerüsts war das linke Steuerseil zwischen linkem Seitenruderpedalpaar und der vorderen Umlenkrolle gerissen (Abb. 15). Die lichtmikroskopische Untersuchung der Drähte des aus sieben Litzen bestehenden Stahlseils mit Kreuzschlag zeigte überwiegend an den Bruchstellen der Einzeldrähte die für duktile Zuggewaltbrüche typischen Schadensmerkmale in Form von Einschnürungen. Einige Litzendrähte wiesen Einkerbungen an der Drahtoberfläche auf. Ansonsten waren am linken Seitenruderseil keine Drahtbrüche sichtbar. Der schwarze Kunststoffmantel des linken Seitenruderseils wies stellenweise Einschnitte gepaart mit Seilabdrücken an der Mantelaußenseite auf. Das rechte Seitenruderseil war intakt.

Abbildung 15: Linkes Seitenruderseil mit vorderer Umlenkrolle – Steuerseil mit schwarzem Kunststoffmantel zwischen linkem Seitenruderpedalpaar und vorderer Umlenkrolle gerissen (eingerahmt), Deformationen und Brüchen des Rumpfgerüsts

Das linke Seitenruderseil war zwischen linkem Seitenruderpedalpaar und der vorderen Umlenkrolle infolge Überlast in einem Bereich gerissen, der durch Verschleiß oder aufschlagbedingte Fremdeinwirkung an der Oberfläche der Litzendrähte Vorschäden aufwies. Die Beschädigung der vorderen Umlenkrolle des linken Seitenruderseils deutet auf eine durch die aufschlagbedingte Veränderung der Rumpfgeometrie ausgelöste Entgleisung des unter Zugspannung stehenden Steuerseils.

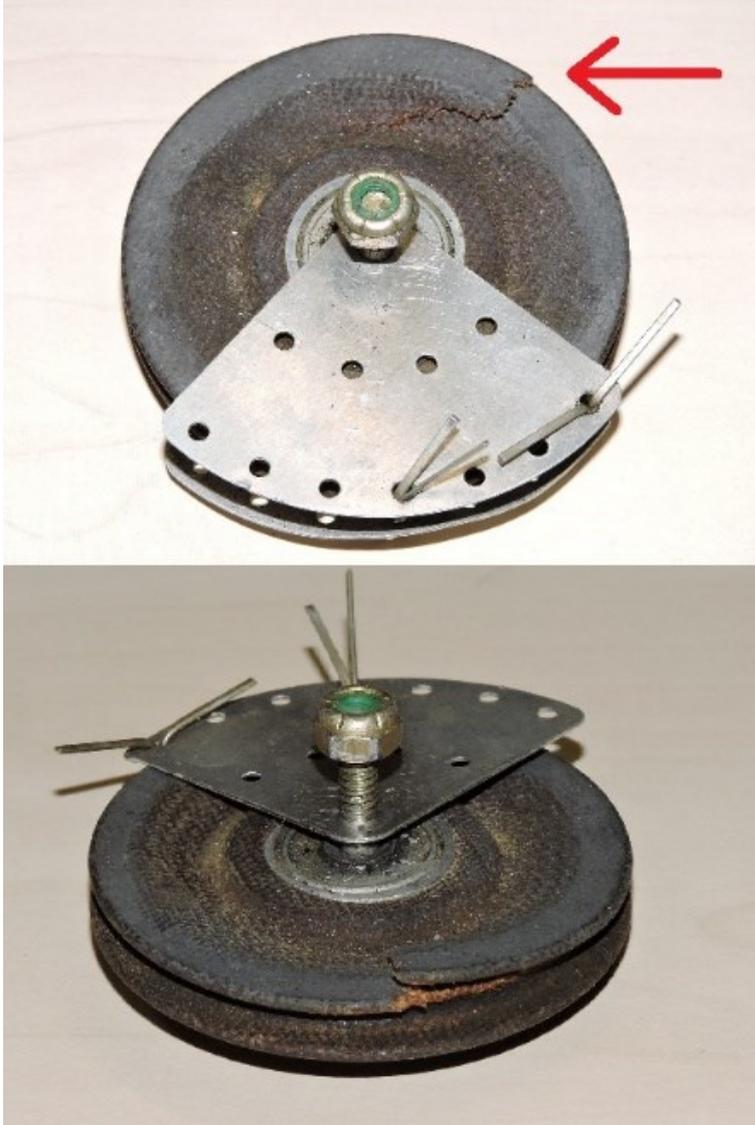
Die Kreisscheibe der vorderen Umlenkrolle des linken Seitenruderseils war im Bereich der Seilführung auf einer Seite nach außen aufgerissen (Abb. 16). Die übrigen Umlenkrollen waren intakt.

Abbildung 16: Vordere Umlenkrolle des linken Seitenruderseils – Beschädigung (Pfeil) der Kreisscheibe im Bereich der Seilführung

- Das linke Seitenruderseil war im Cockpit zwischen linkem Seitenruderpedalpaar und vorderer Umlenkrolle durch Überlast gerissen. Die Kreisscheibe der vorderen Umlenkrolle des linken Seitenruderseils war im Bereich der Seilführung auf einer Seite nach außen aufgerissen.

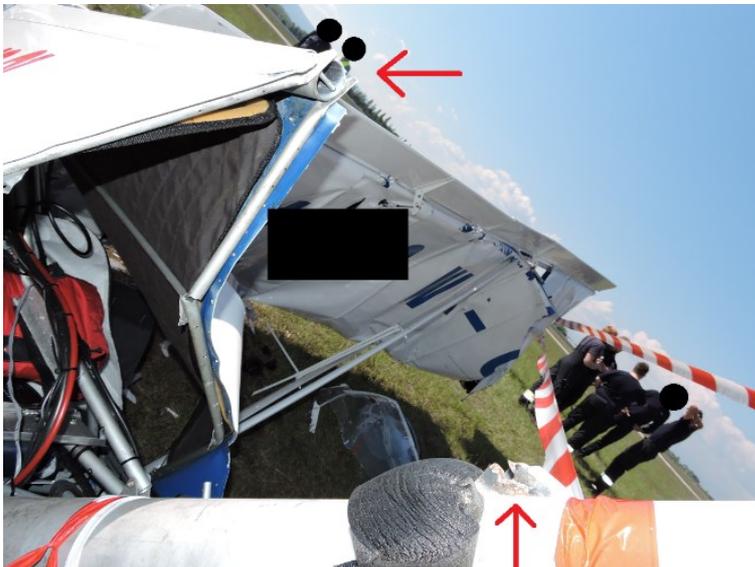
Die rechte Strebe zur Verbindung des Anschlussstücks des Rumpfrohrs mit dem Rumpfgerüst war geknickt, die linke Strebe und die entsprechenden Strebenanschlüsse waren intakt. Die obere Strebe war kraftschlüssig mit dem Rumpfgerüst verbunden, während der untere Strebenanschluss mit dem intakten Bolzen aus dem Beschlag des Anschlussstücks des Rumpfrohrs gesichert war. Die Bruchränder waren plastisch nach oben verformt. Die Bruchöffnungen waren kleiner als der Bolzendurchmesser (Abb. 17 und Abb. 18).

Abbildung 17: Obere Strebe zur Verbindung des Anschlussstücks des Rumpfrohrs mit dem Rumpfgerüst – unterer Strebenanschluss mit intaktem Bolzen (Pfeil oben) aus Beschlag am Anschlussstück gesichert (Pfeil unten)

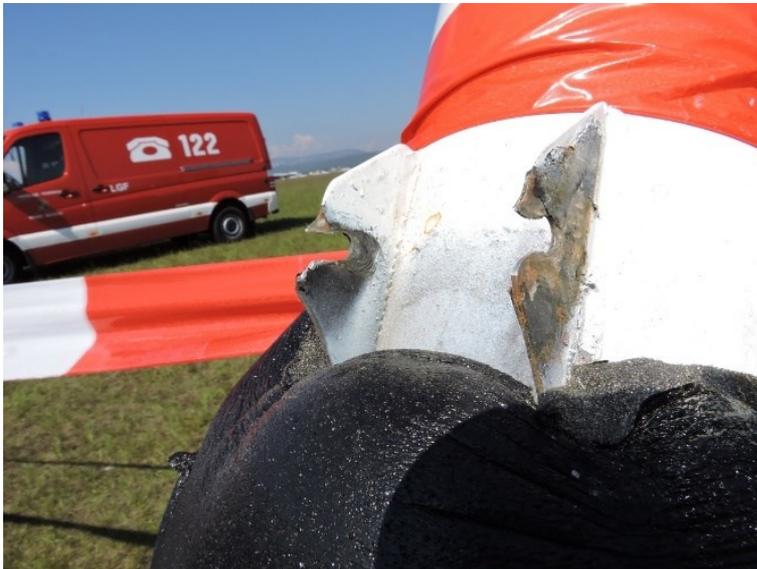
Abbildung 18: Obere Strebe zur Verbindung des Anschlussstücks des Rumpfrohrs mit dem Rumpfgest – Bruchöffnungen des Beschlags am Anschlussstück mit plastisch nach oben verformten Bruchrändern

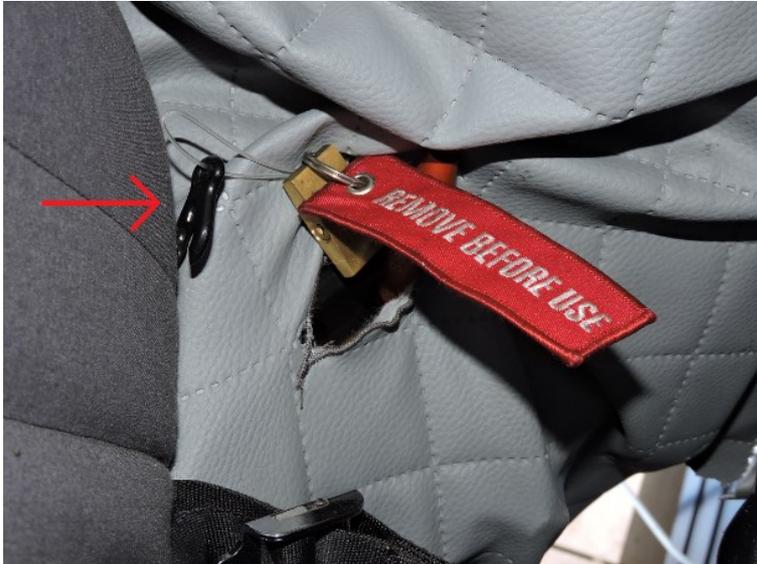
Die in die Halteplatte integrierte Lasche zum Einhängen des Vorhängeschlossbügels war verbogen. Die Fixierung des Auslösegriff-Bowdenzugs auf der Halteplatte war gelockert und eine Schraube mit Mutter fehlte.

Abbildung 19: Auffindungszustand des Auslösegriffs der Rakete für das Rettungssystem – vom Schalter der Zündabschaltung abgezogenes Schalterplättchen (Pfeil), Auslösegriff mit versperrtem Vorhängeschloss, roter Warnflagge „REMOVE BEFORE USE“ und abgezogenem Schlüssel

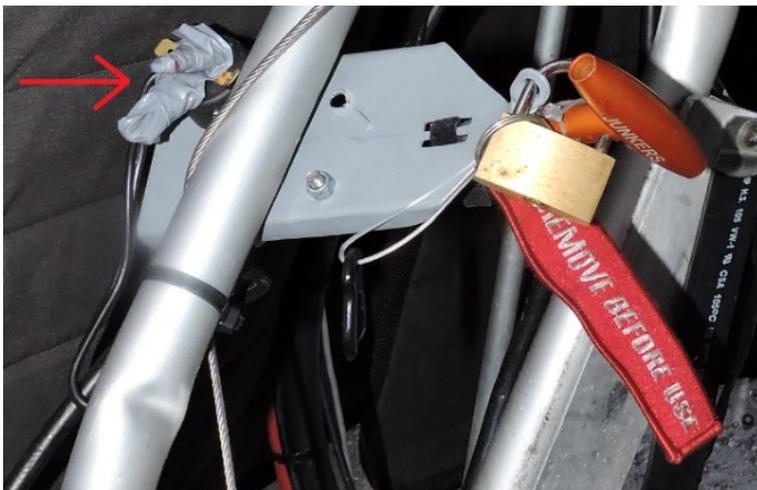
Abbildung 20: Zustand des Auslösegriffs der Rakete für das Rettungssystem nach Entfernen der Innenverkleidungen – Halteplatte mit Schalter zur Zündabschaltung und angeschlossene mit Isolierband umwickelte Kurzschlussleitungen (Pfeil)

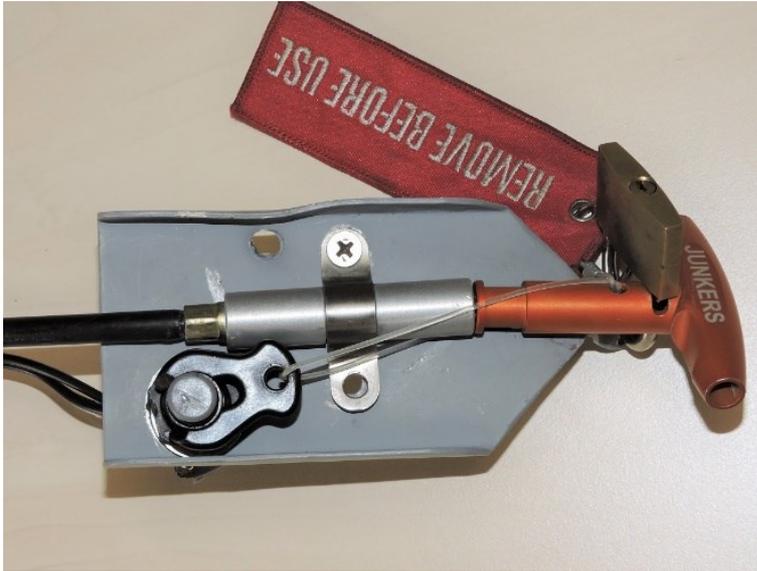
Abhängig vom Spiel zwischen gesichertem Auslösegriff der Rakete und Halteplatte konnte mit dem gesicherten Auslösegriff Zug auf das Schalterplättchen ausgeübt werden (Abb. 21 und Abb. 22).

Abbildung 21: Auslösegriff der Rakete für das Rettungssystem – Einbaulage des Schalterplättchens und des Auslösegriffs mit versperrtem Vorhängeschloss

Durch die Verwendung eines Vorhängeschlosses hatte der gesicherte Auslösegriff der Rakete und die Halteplatte mit dem Schalter zur Zündabschaltung ein Spiel, das zum Abziehen des mit dem Auslösegriff verbundenen Schalterplättchens vom Schalter auch ohne Auslösen der Rakete beigetragen hat. Wenn während des Trudeln versucht wurde, die Rakete des Rettungssystems auszulösen, könnte auf diese Weise das Triebwerk abgestellt worden sein und der Aufschlag am Boden erfolgte mit stehendem Propeller, der weitgehend unbeschädigt blieb.

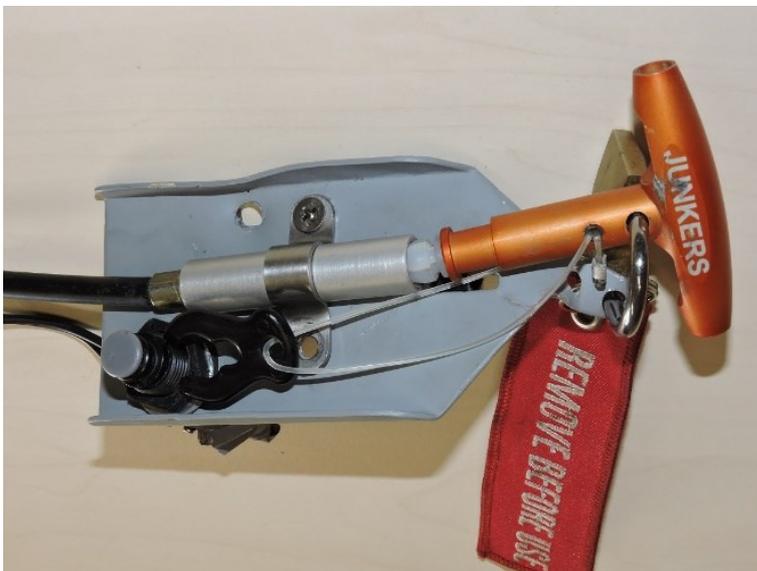
Abbildung 22: Auslösegriff der Rakete für das Rettungssystem: Lage des Auslösegriffs auf der Halteplatte mit verbogener Lasche zum Einhängen des Vorhängeschlosses und abgezogenes Schalterplättchen analog dem Auffindungszustand

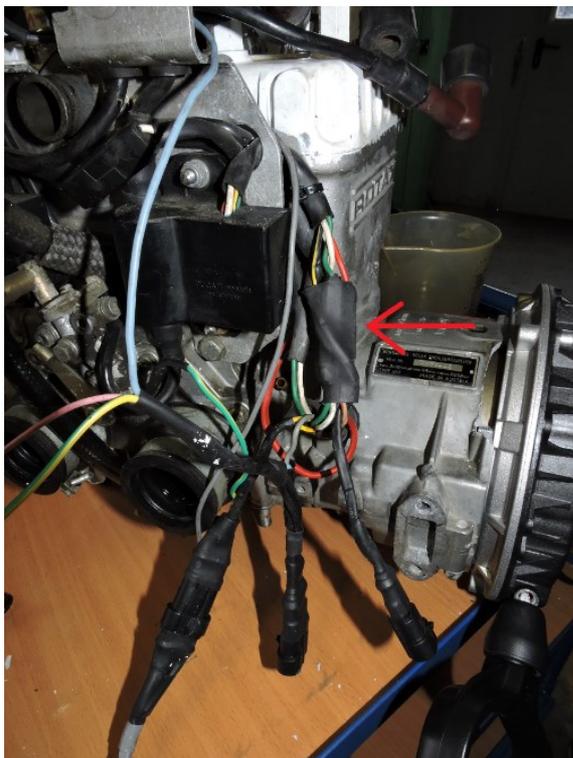
Abbildung 23: Zustand der Abstelleitungen der Doppelzündung vor dem Triebwerkstandlauf – mit einem Schrumpfschlauch umhüllte Abstelleitungen (Pfeil)

Die unabhängig von der Bordbatterie arbeitende Doppelzündanlage erwies sich trotz eines beginnenden Kabelbruchs bei einer der beiden Abstellleitungen als voll funktionsfähig. Die Funktionsfähigkeit und die Stellung des Drehschalters für die Zündung zum Unfallzeitpunkt entsprachen der Aktivierung beider Zündkreise.

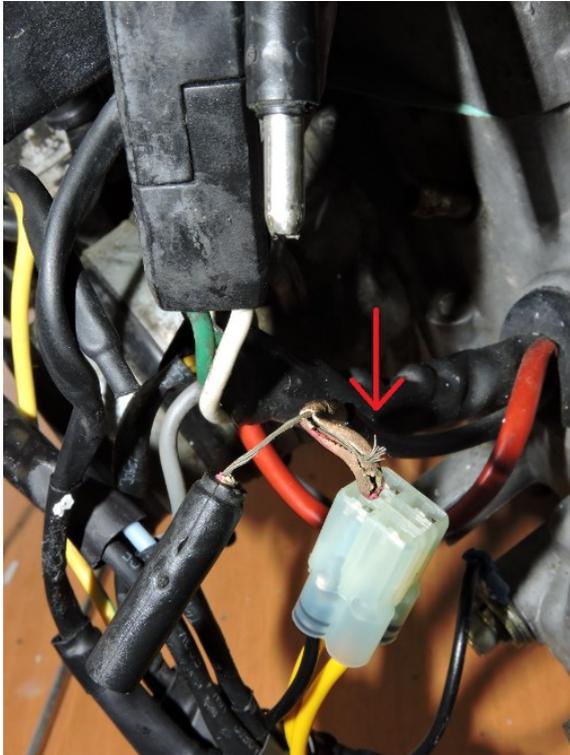
Abbildung 24: Zustand der Abstellleitungen der Doppelzündung vor dem Triebwerkstandlauf – nach Entfernen des Schrumpfschlauchs werden die brüchige Kabelisolierung und die teilweise gebrochenen Litzendrähte der Abstellleitung sichtbar (Pfeil)
