Untersuchungsbericht

Entgleisung von Z 43144 zwischen den Hst Gries und St. Jodok am
22. Dezember 2017

GZ.: BMVIT-795.391-IV/SUB/SCH/2017

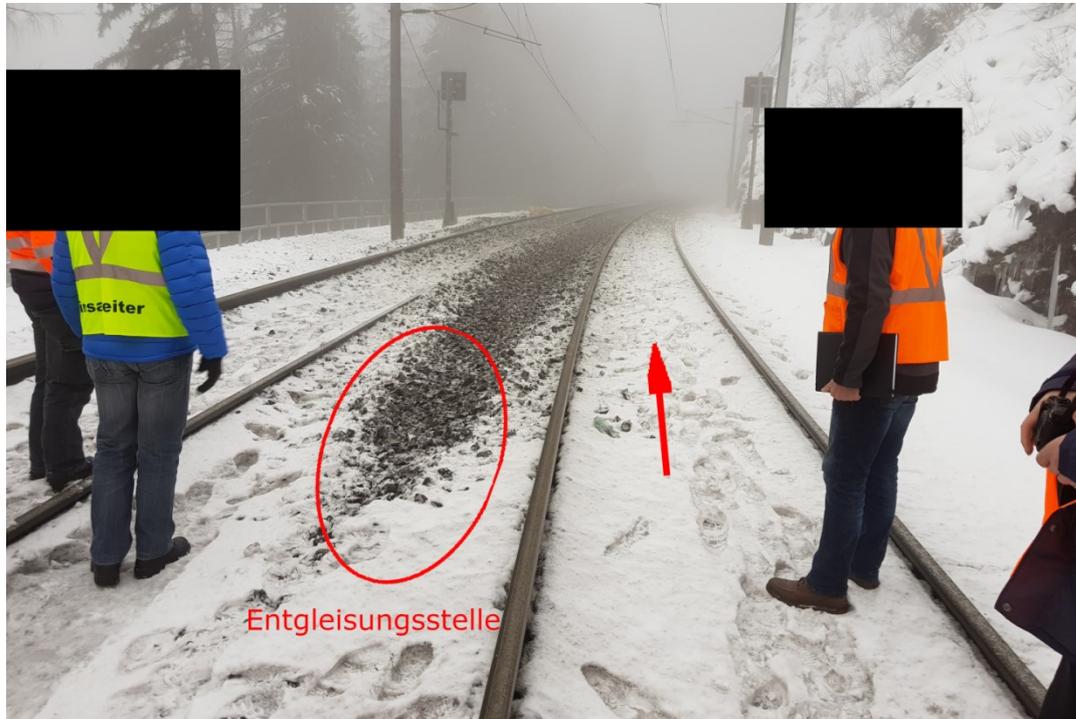
Abbildung 7: Entgleisungsstelle

In der Abbildung 7 ist die Entgleisungsstelle durch den Beginn der im Gleisschotter abgetragenen Schneedecke im km 106,060 zu sehen. Der rote Pfeil symbolisiert die Fahrtrichtung von Z 43144 am Regelgleis Richtung 2 (Richtung Innsbruck).

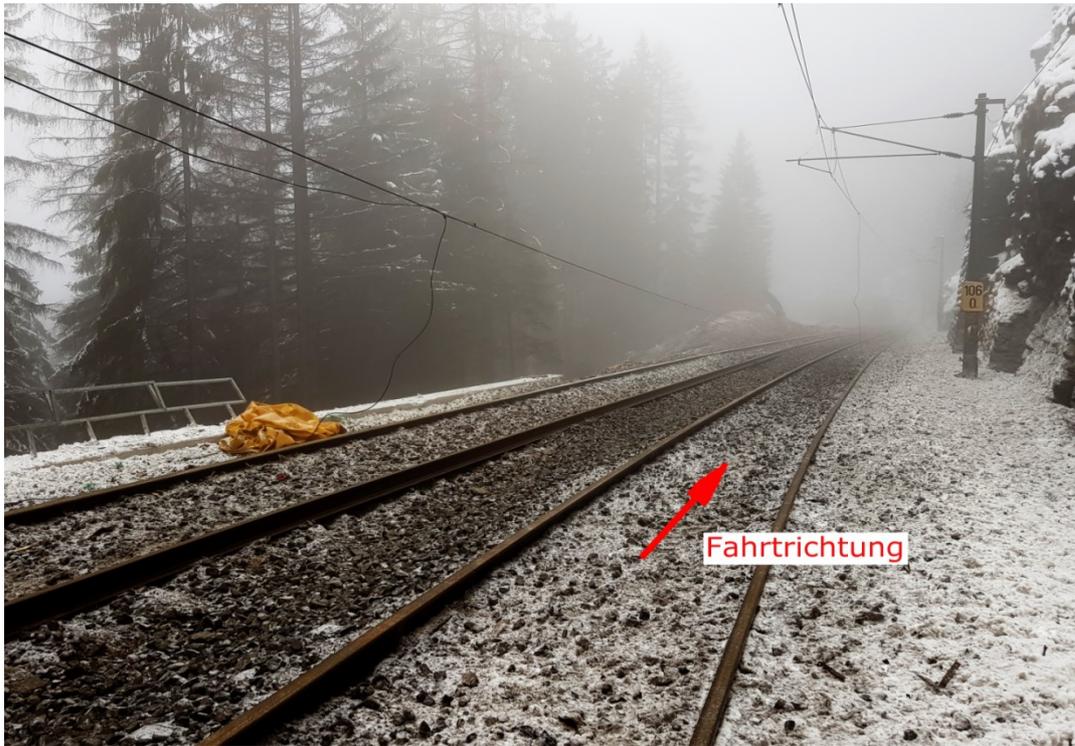
Abbildung 8: Oberleitungsschaden

Abbildung 8 zeigt die abgerissene Oberleitung. Der rote Pfeil symbolisiert die Fahrtrichtung von Z 43144 am Regelgleis Richtung 2 (Richtung Innsbruck).

Es kam zu erheblichen Schäden an Schienen und Oberleitung. Die Gleise mussten sowohl in Richtung 1 als auch in Richtung 2 abschnittsweise getauscht werden. Es wurden insgesamt drei Fahrleitungsmasten durch die verlorene Ladung (Sattelaufleger) beschädigt. Die Schäden an der Infrastruktur wurden mit ca. vier Millionen Euro beziffert.

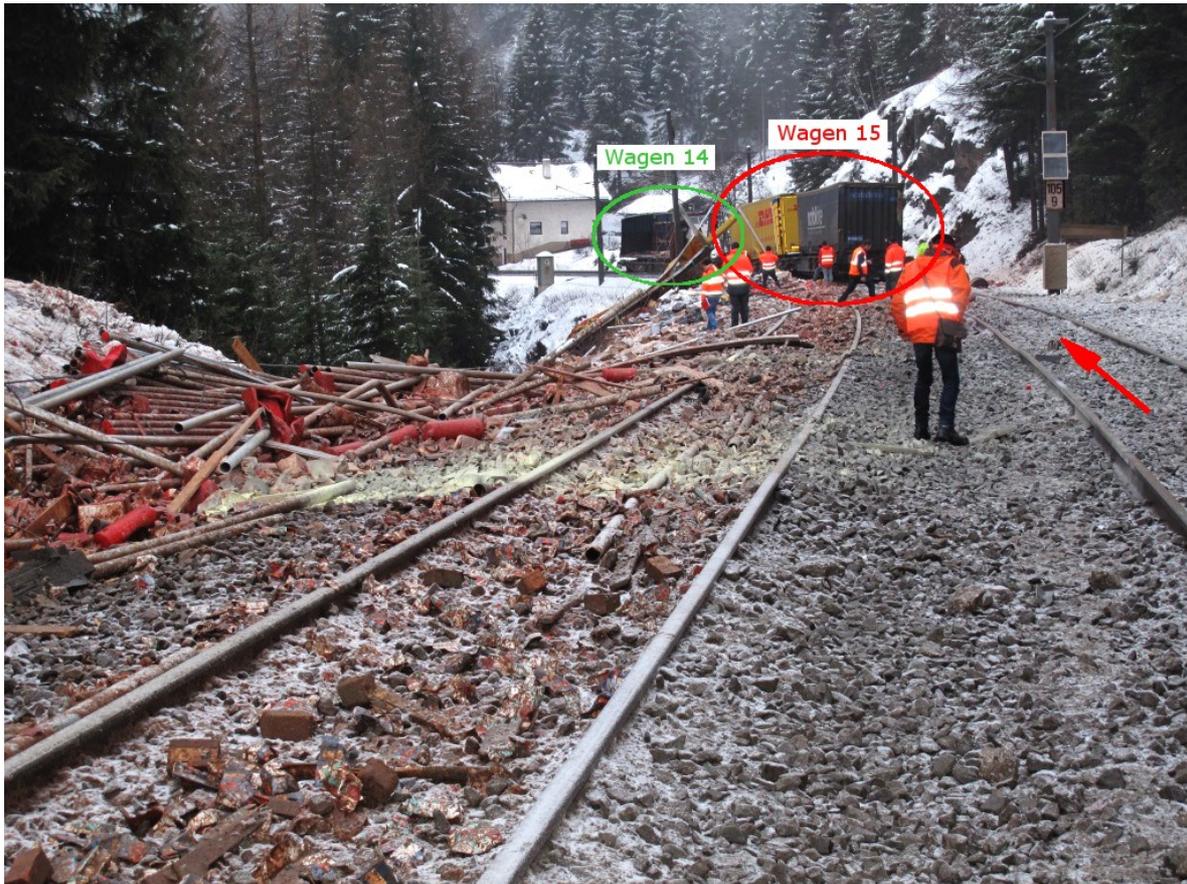
Abbildung 9: Abgerissene Wagen 14 und 15

Abbildung 9 zeigt, dass die Ladung (links neben dem Gleis) die Böschung hinuntergeschleudert wurde. Ebenfalls sieht man den letzten Wagen 15 und den vorletzten Wagen 14, welche ca. im km 105,750 zum Stillstand kamen.

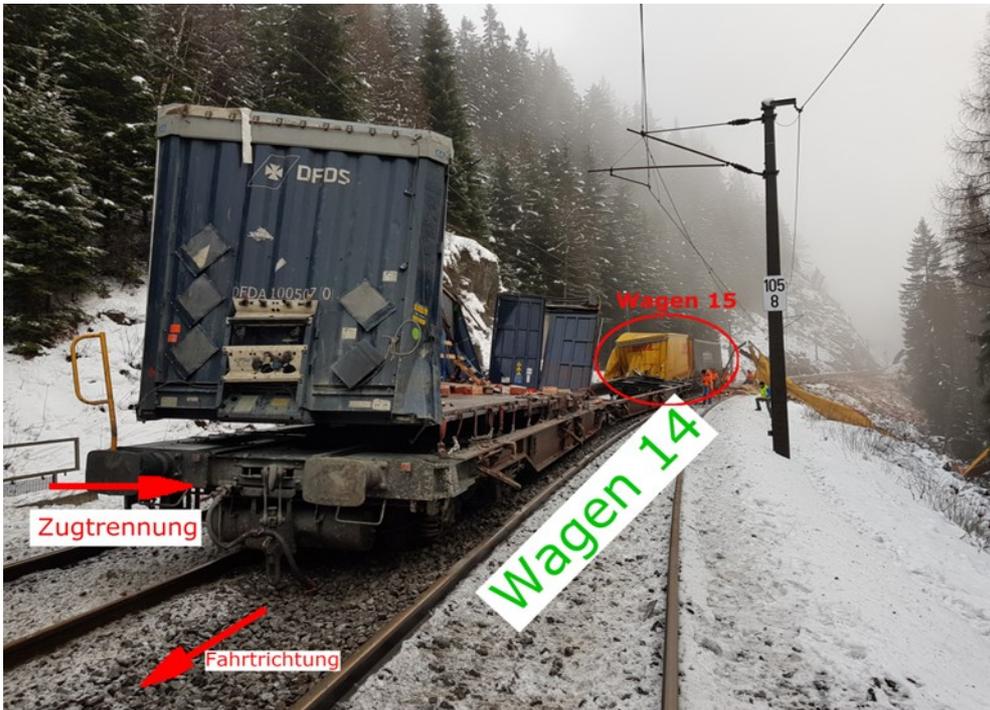
Abbildung 11: Stillstand Wagen 14 und 15

Abbildung 11 zeigt ein Detailbild der Wagen 14 und 15 mit der Hektometer-Tafel. Es ist zu erkennen, dass ein Sattelaufleger verloren und zwei weitere schwer beschädigt wurden. Der im Vordergrund ersichtliche Sattelaufleger verlor die gesamte Ladung.

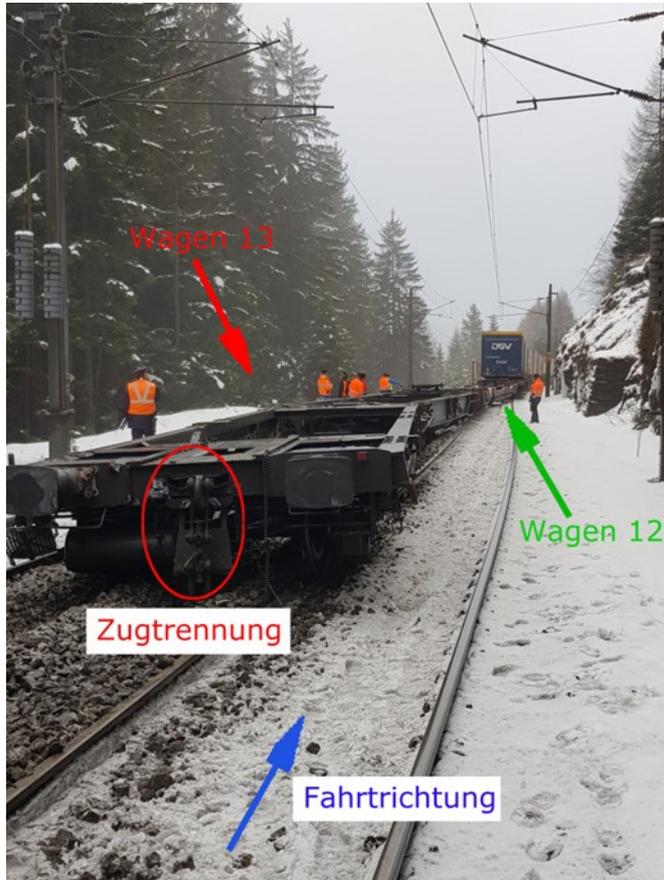
Abbildung 12: Wagen 13 und 12

In der Abbildung 12 sind die entgleisten Wagen 13 und 12 zu erkennen. Beide Wagen haben jeweils zwei Sattelanhänger verloren.

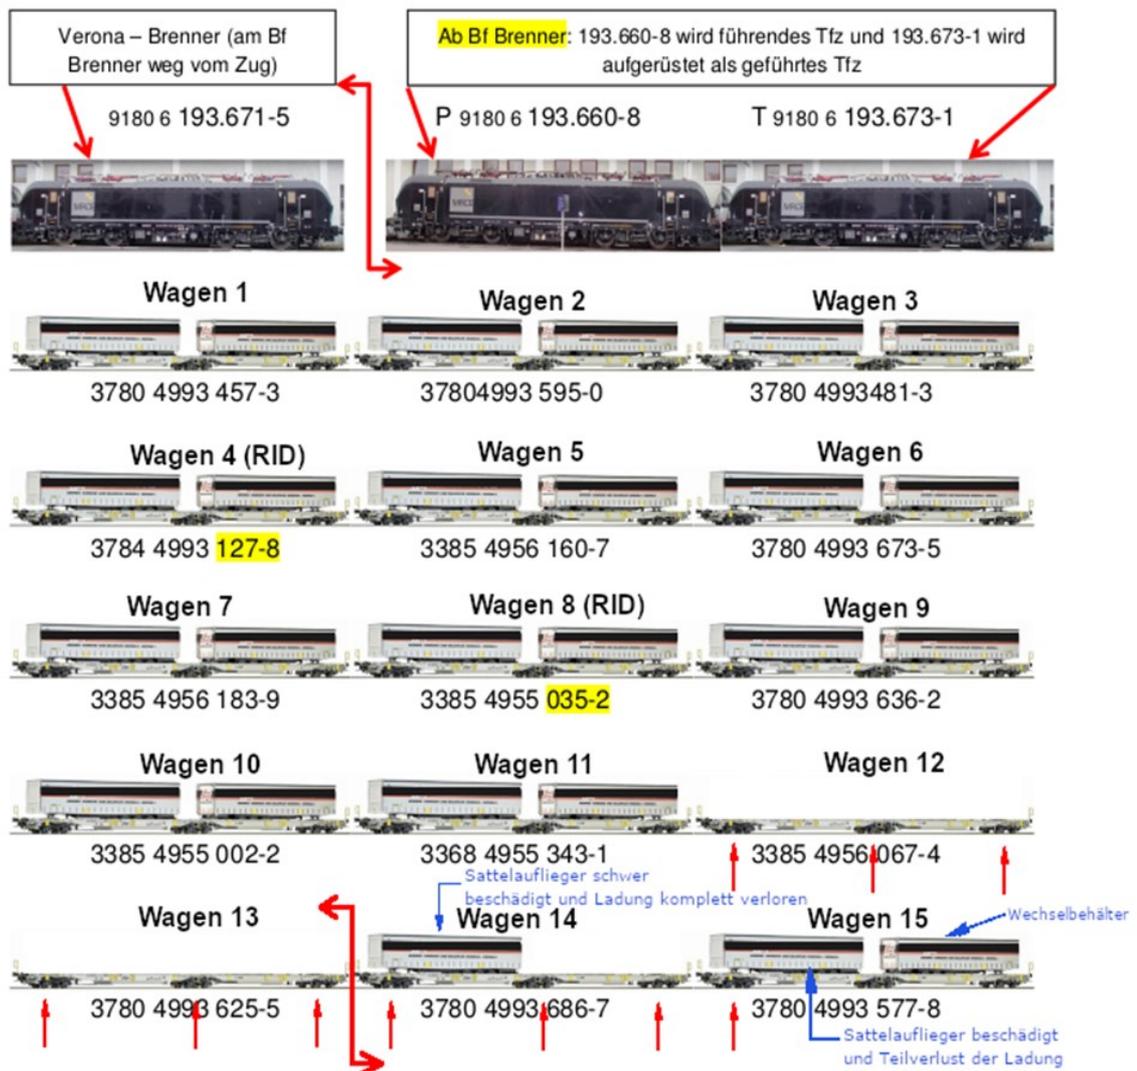
Abbildung 15: Schematische Darstellung Z 43144

Die roten Pfeile bei den letzten 4 Wagen zeigen auf jene Drehgestelle, die entgleist sind. Ebenfalls sind die verlorenen Sattelaufleger auf den Wagen 12, 13 und 14 eingezeichnet. Zwischen Wagen 13 und 14 ist die Zugtrennung symbolisiert. (Alle Wagen und Ladungen sind schematisch nach dem Stillstand des Zuges dargestellt.)

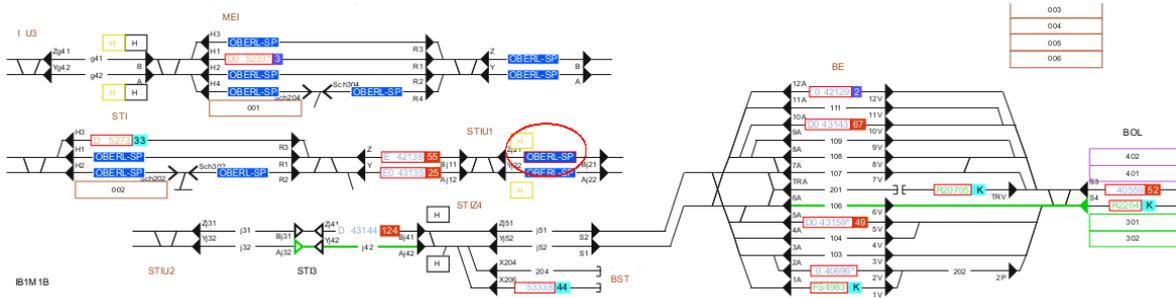
Abbildung 23: Betriebliche Situation um 20:57:27 Uhr

Z 43144 entgleiste und verlor insgesamt 5 Sattelaufleger im Blockabschnitt „j21“, ca. im Bereich von km 106,060, bei einer Höchstgeschwindigkeit von ca. 126 km/h. Dabei wurden die Fahrleistungsmasten so beschädigt, dass die Oberleitung abgerissen und der Hauptschalter am Tzf gefallen ist (auf den Sprachspeicheraufzeichnungen um ca. 20:57:19 Uhr hörbar).

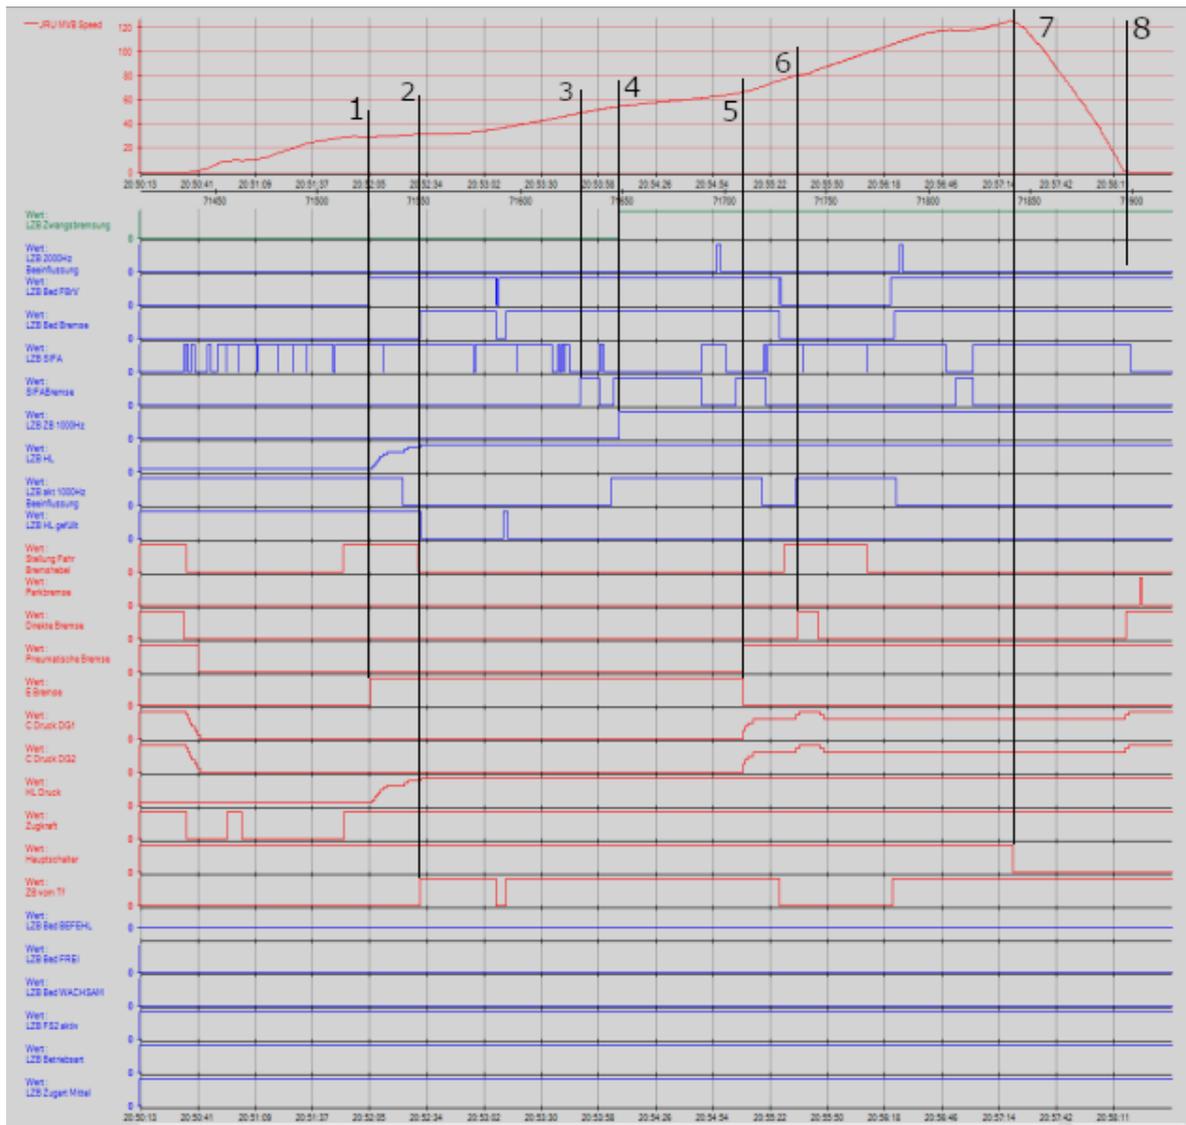
Abbildung 26: Grafische Auswertung des geführten Tfz

Position 1: Betätigung der Betriebsbremse um die Tauglichkeit der Bremse zu überprüfen. Dabei wurde auch die E-Bremse aktiv.

Position 7: Der Hauptschalter des Tfz fällt aus, da die Fahrleitungsmasten so beschädigt wurden, dass es zu einem Ausfall der Fahrleitungsspannung gekommen ist. In diesem Bereich kam es zum Verlust der Sattelaufleger, zur Entgleisung und zur Zugtrennung.

Position 8: Stillstand von Z 43144.

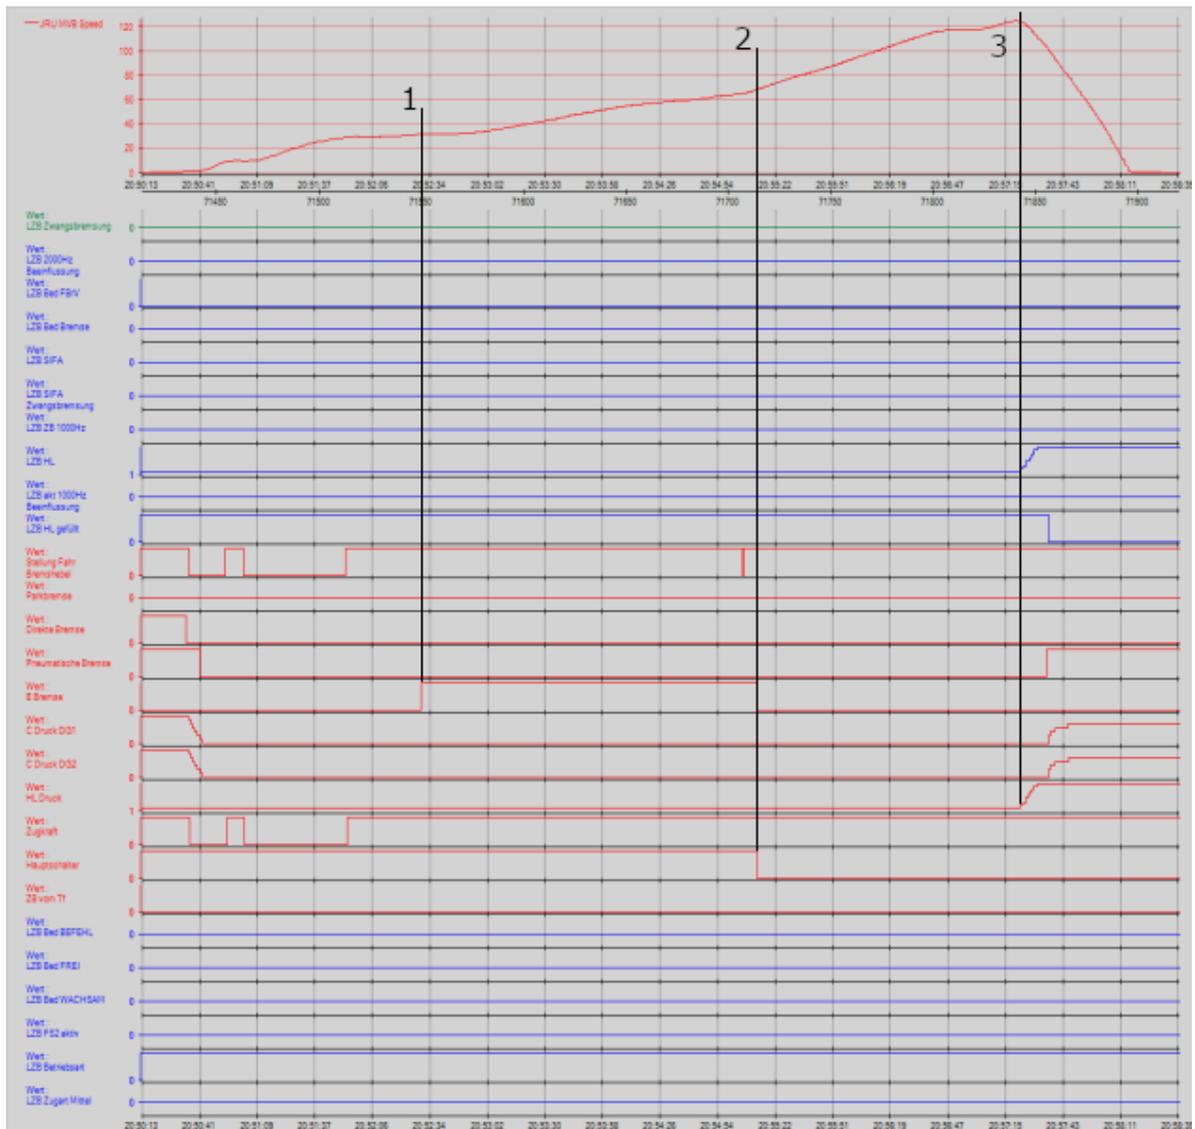
Abbildung 27: Grafische Auswertung des Tandem Tfz

Position 1: Durch die Einleitung der Schnellbremsung am geführten Tfz wurde nur die E-Bremse am Tandem Tfz aktiv.
