# **UNTERSUCHUNGSBERICHT**

## **Sicherheitsuntersuchungsstelle des Bundes**

**BMVIT-795.322-IV/BAV/UUB/SCH/2012**

**Entgleisung Personenzug  
in einem Bahnhof in Österreich  
am 28. September 2012**

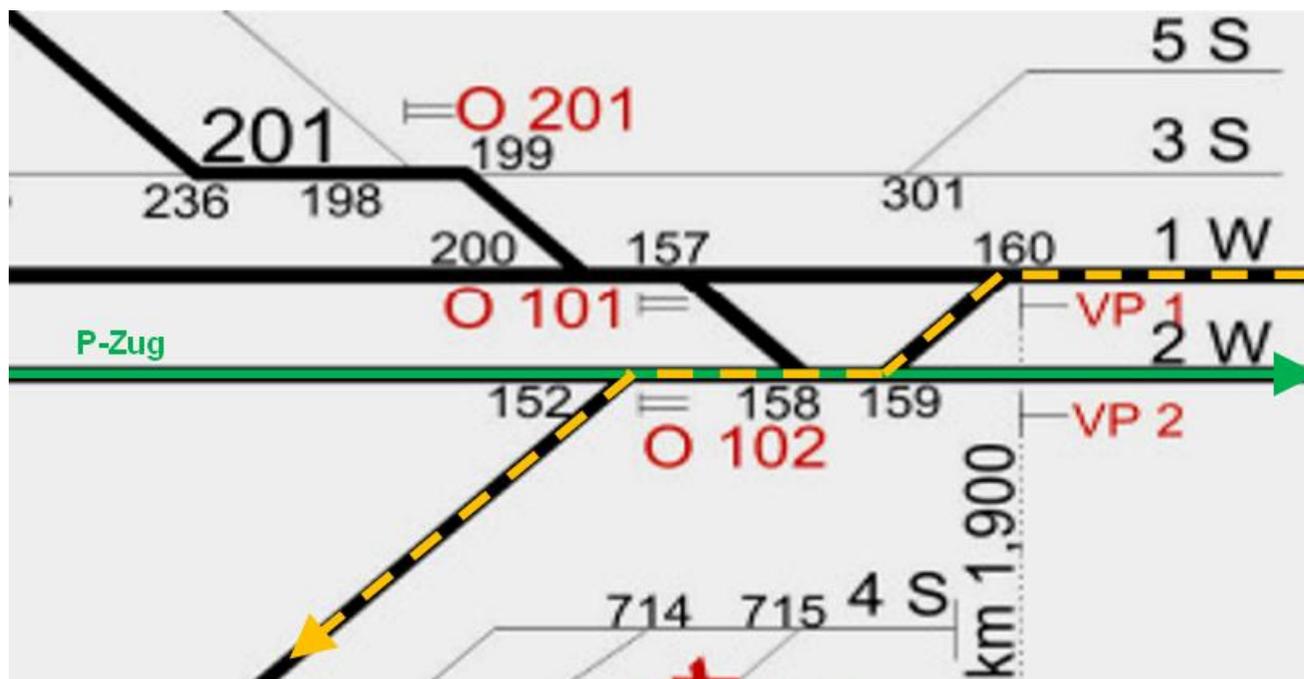
Abbildung 5 Detail Lageplanskizze IM-Bf: Fahrstraßen mit Fahrrichtungen (Quelle IM)

Die im Fahrweg des P-Zuges befindliche, gegen die Spitze befahrene Weiche 159 befand sich noch in der für die vorangegangene Fahrt eines Zuges der Gegenrichtung von Gleis 1W in Richtung IM-Bf benötigten Stellung.

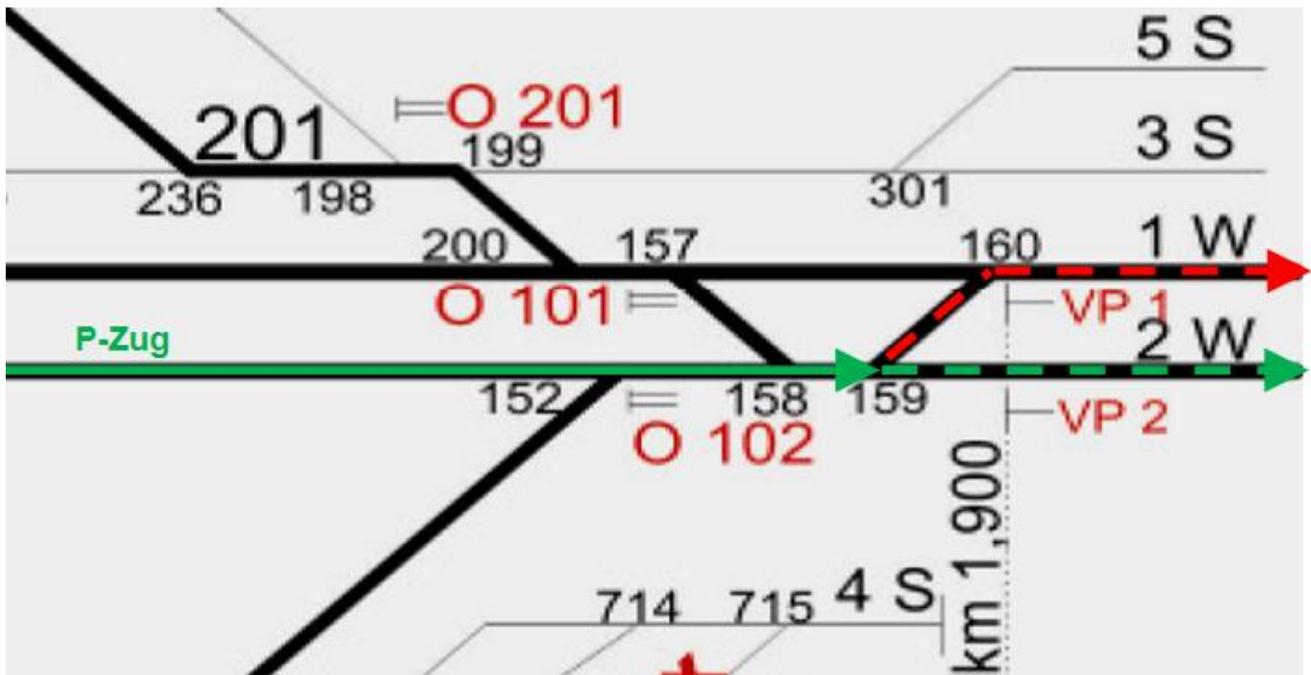
Abbildung 6 Detail Lageplanskizze IM-Bf: Entgleisung P-Zug (Quelle IM)

Unmittelbar vor dem Befahren der Weiche 159 durch den P-Zug wurde eine manuelle Umstellung der Weiche 159 für die geplante Fahrt des P-Zuges in Richtung Gleis 2W eingeleitet. Die manuelle Umstellung dieser Weiche führte dazu, dass das Tzf und das vorlaufende Drehgestell des ersten Wagens in Richtung Gleis 1W und das nachlaufende Drehgestell des ersten Wagens in Richtung Gleis 2W fuhren.

Die unterschiedlichen Fahrwege führten zur Entgleisung des ersten Wagens mit allen Radsätzen. Der P-Zug wurde mit einer manuell ausgelösten Betriebsbremse angehalten und gleichzeitig wurde ein Nothalt über Zugfunk abgesetzt. Die Zugspitze des P-Zuges kam ca. bei km 1,900 zum Stillstand. Durch den Nothalt konnte eine entgegenkommende Zugfahrt vor dem bereits freizeigenden ES des benachbarten Bf (Fahrstraße in Richtung Gleis 1W) angehalten werden. Zum Zeitpunkt des Anhaltens des entgegenkommenden Zuges befand sich das die Entgleisungsstelle deckende AS des benachbarten Bf (ist gleichzeitig ES des IM-Bf) in Haltstellung.

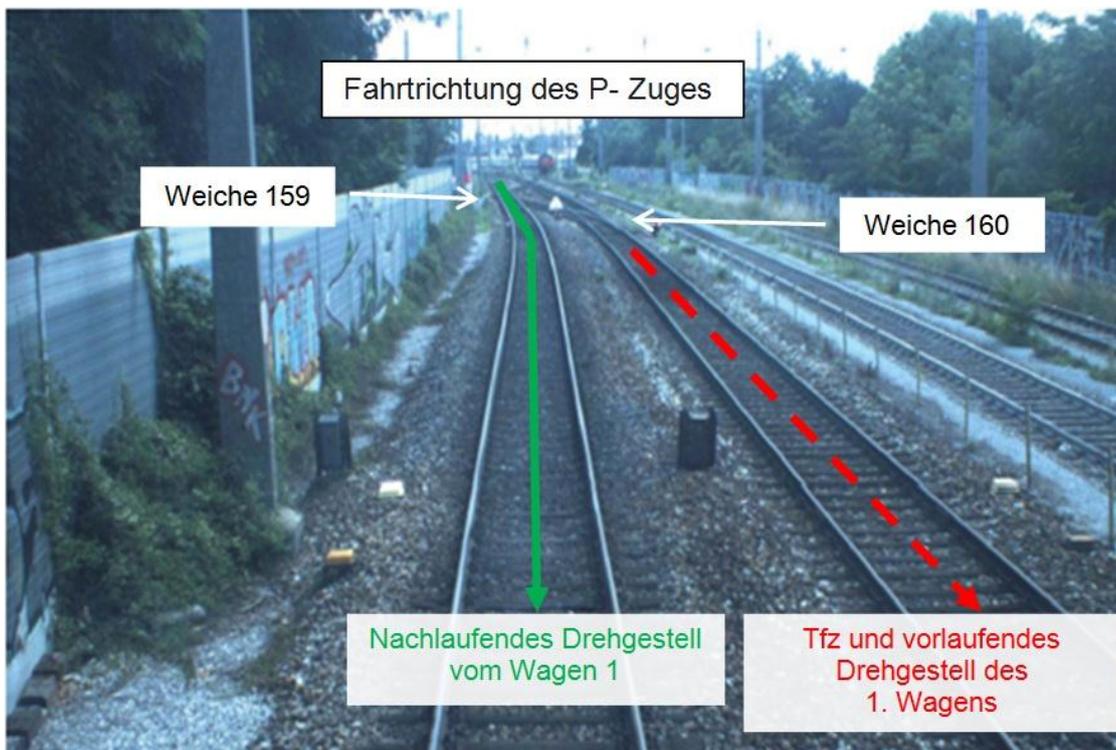
Abbildung 7 Situation vor Ort (Quelle IM)

Schwere Beschädigungen der Gleisanlagen (Oberbau und sicherungstechnische Einrichtungen).

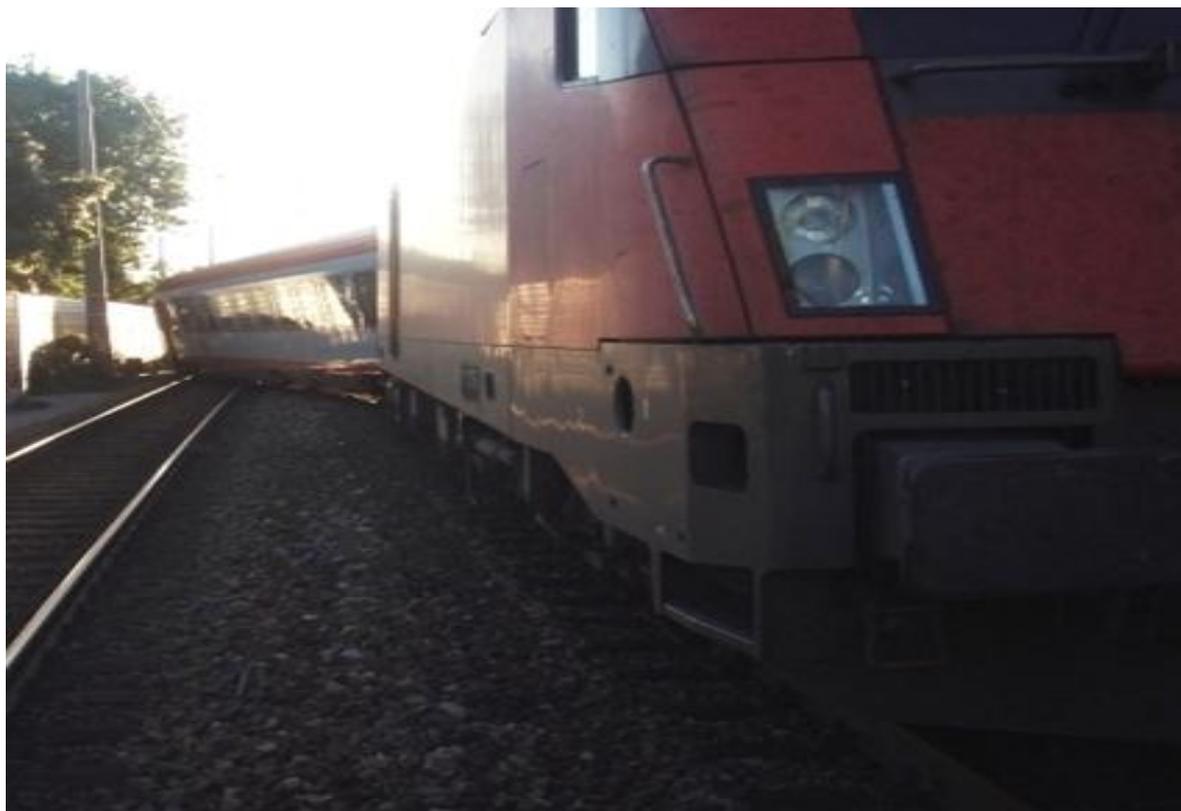
**Abbildung 8 Tfz und erster entgleister Wagen (Quelle SUB)**

Tfz und zweiter Wagen wurden leicht, der entgleiste erste Wagen schwer beschädigt.

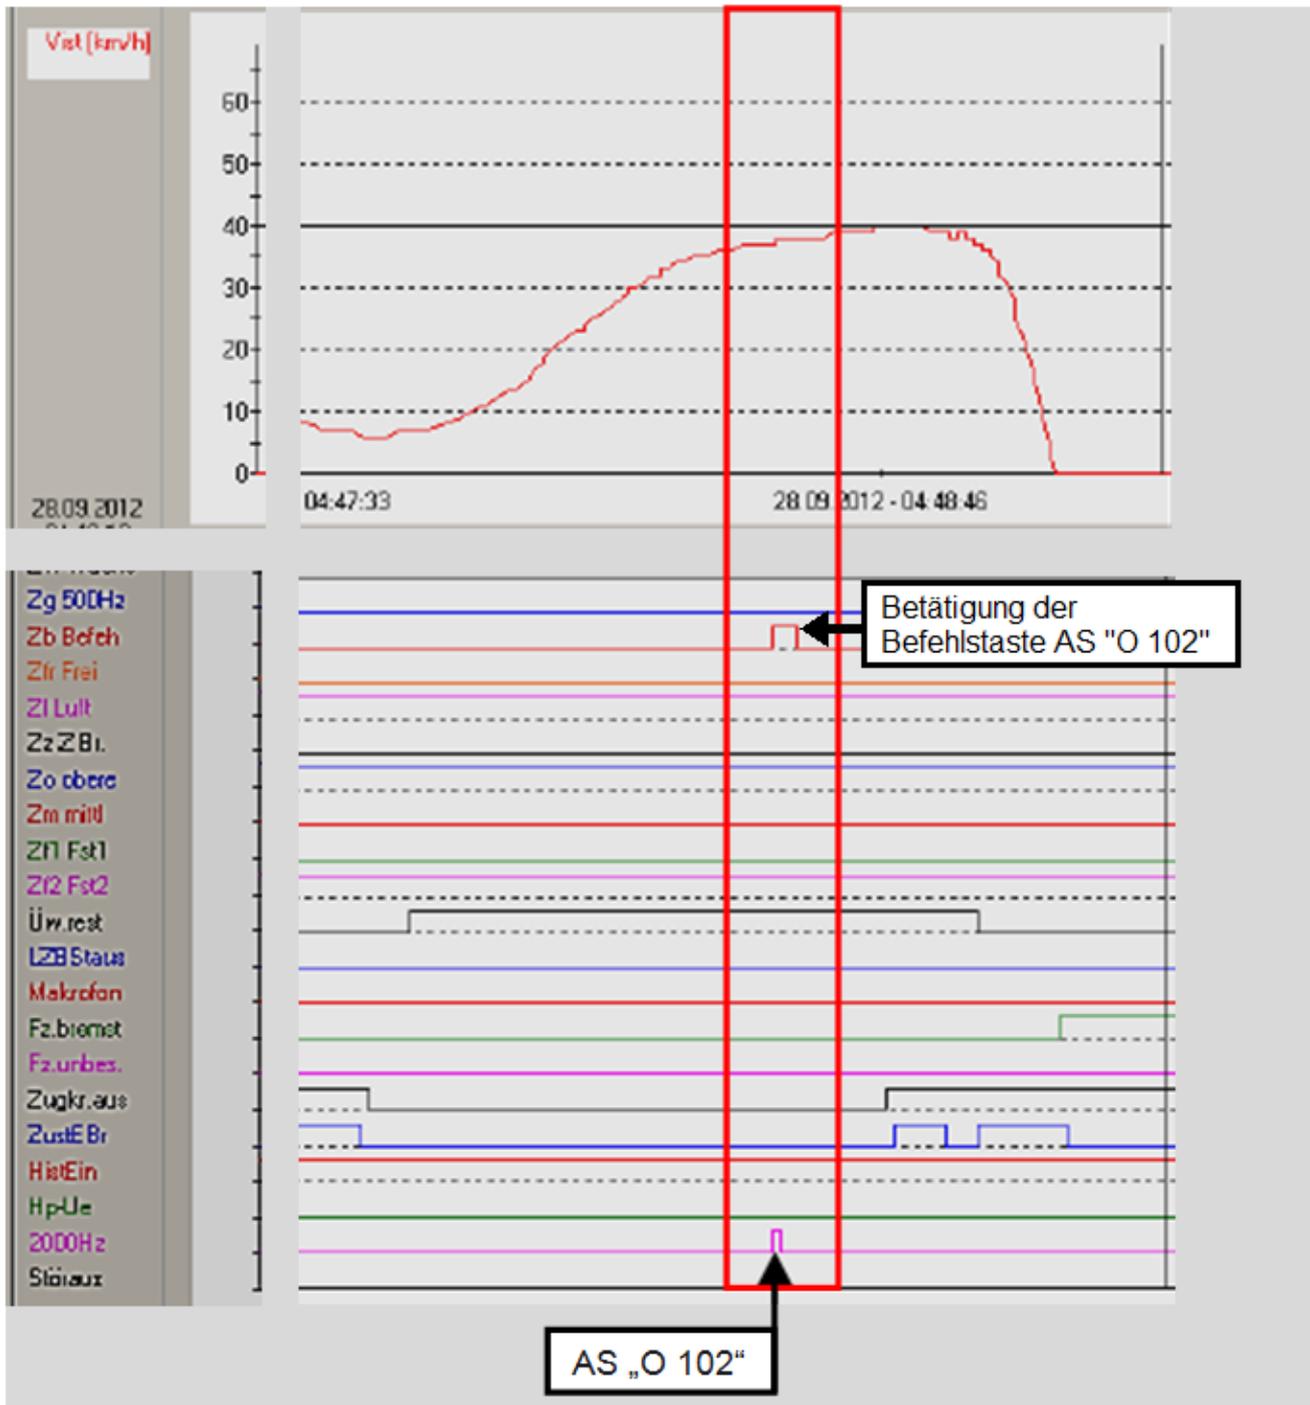
Abbildung 10 Zeitbezogene Auswertung der Registriereinrichtung P-Zug (Quelle DU)

Die Aufzeichnung der Registriereinrichtung des führenden Tzf wurde nach dem Ereignis gesichert, durch das DU ausgewertet und der SUB übermittelt. Die am AS „O 102“ mit Ersatzsignal signalisierte Geschwindigkeit von 40 km/h wurde eingehalten.

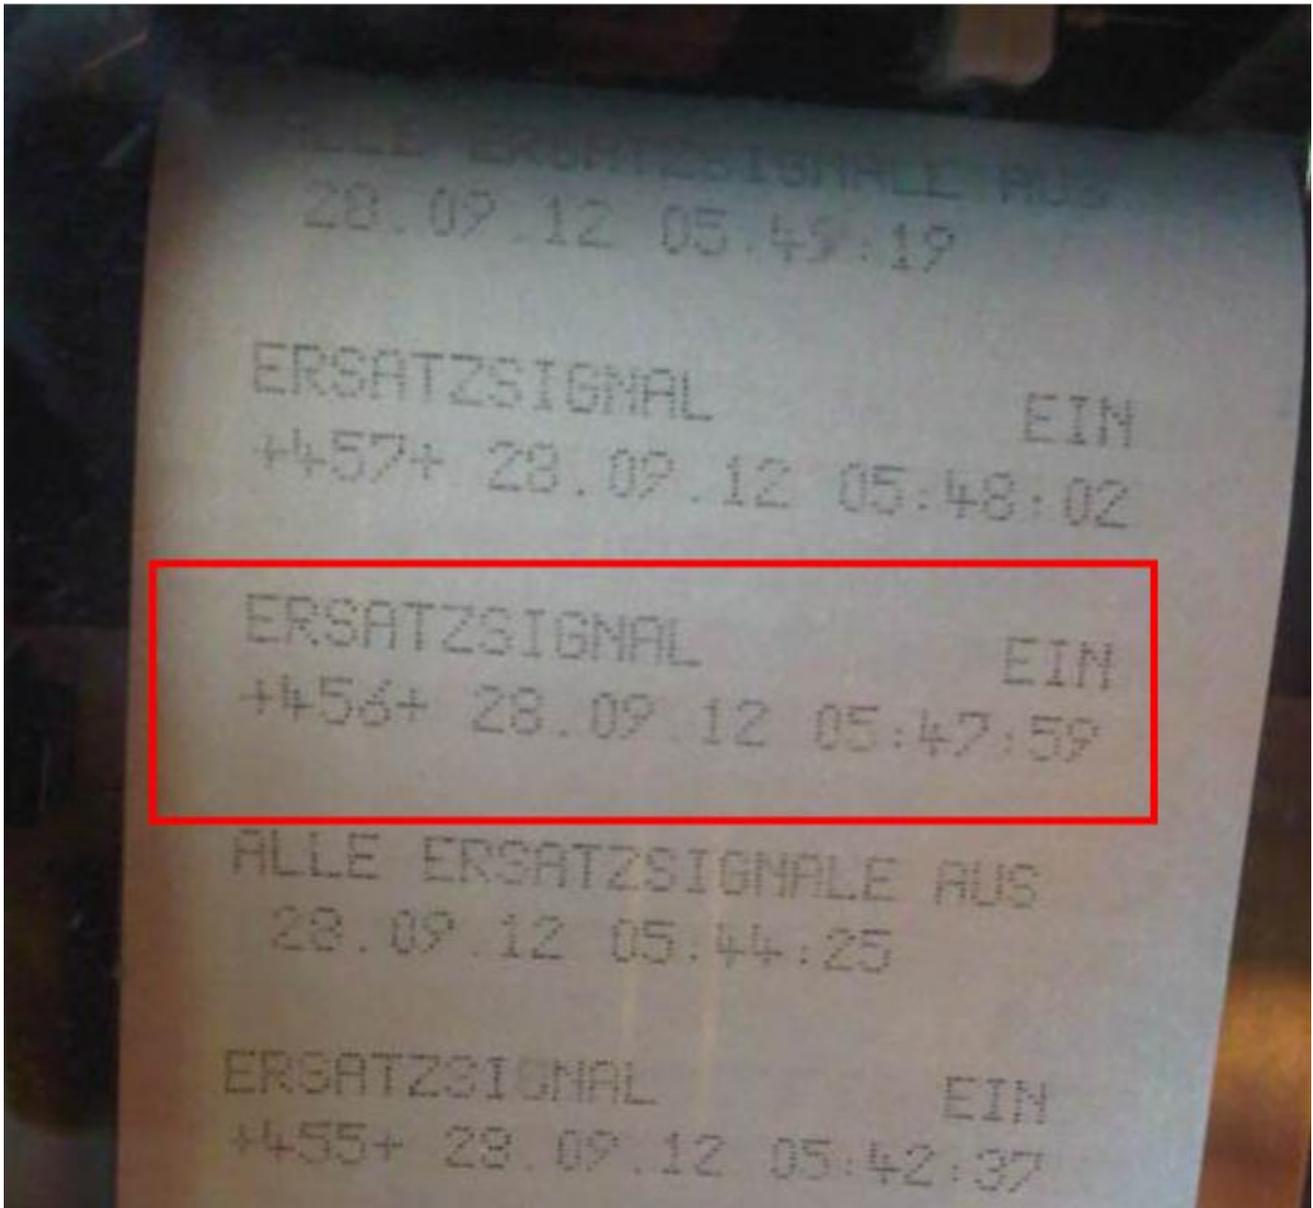
Abbildung 13 Auszug aus dem Zählwerksdrucker (Quelle IM)

Der Auszug des Zählwerksdruckers wurde nach dem Ereignis gesichert, durch das IM ausgewertet und der SUB übermittelt. Aus dem Auszug ist ersichtlich, dass jeweils um 05:47 Uhr und um 05:48 Uhr die zählwerkspflichtigen Handlungen „ERSATZSIGNAL EIN“ und um 05:49 Uhr die zählwerkspflichtige Handlung „ALLE ERSATZSIGNALE AUS“ gesetzt wurden. Aus der Dokumentation ist jedoch eine Zuordnung der Handlung „ERSATZSIGNAL EIN“ zu einem bestimmten Signal nicht eindeutig ableitbar und lässt sich daher nur über die aufgedruckten Zeitkomponenten zuordnen.
