ENTGLEISUNG VERSCHUB UND MANGELHAFTE VORBEREITUNG ZUG 68272

am 29. Mai 2012

**Österreichische Bundesbahnen
Strecke 12401
Bf Klein Schwechat**

Untersuchungsbericht

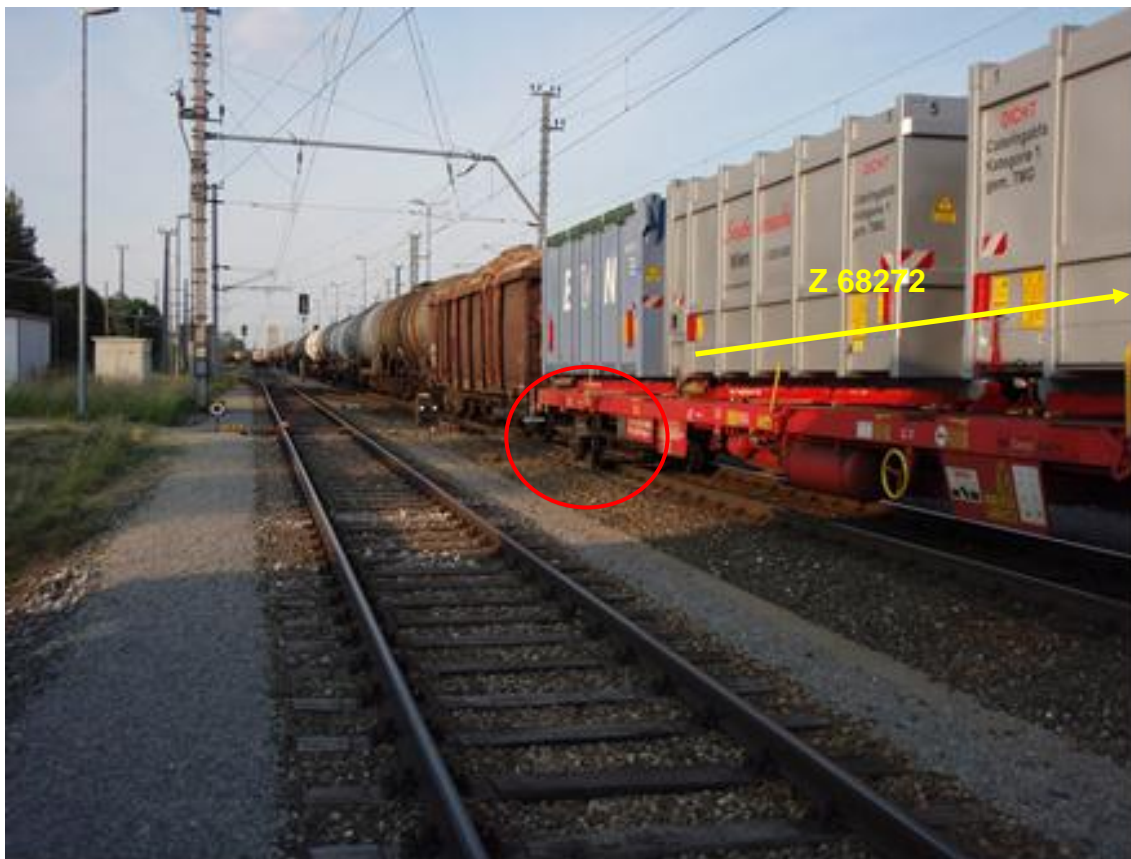
Die Ausfahrt erfolgte mit einer signalmäßig tauglichen Zugstraße. Bereits zu Beginn der Fahrt war der nachlaufende Radsatz des nachlaufenden Drehgestells (1) des neunten Wagens 31 81 472 6 152-9, Type Slps-x (beladen mit drei beladenen ACTS-Behältern) im km 18,398 entgleist. In weiter Folge entgleiste der vorlaufende Radsatz des nachlaufenden Drehgestells im Bereich des Radlenkers der Weiche 12 (ca. km 18,130). Dadurch kam es zu einer Beschädigung der HLL zwischen dem neunten und zehnten Wagen, die eine Zwangsbremung bewirkte.

Abbildung 7 Z 68272 ab entgleisten neunter Wagen - Quelle IM

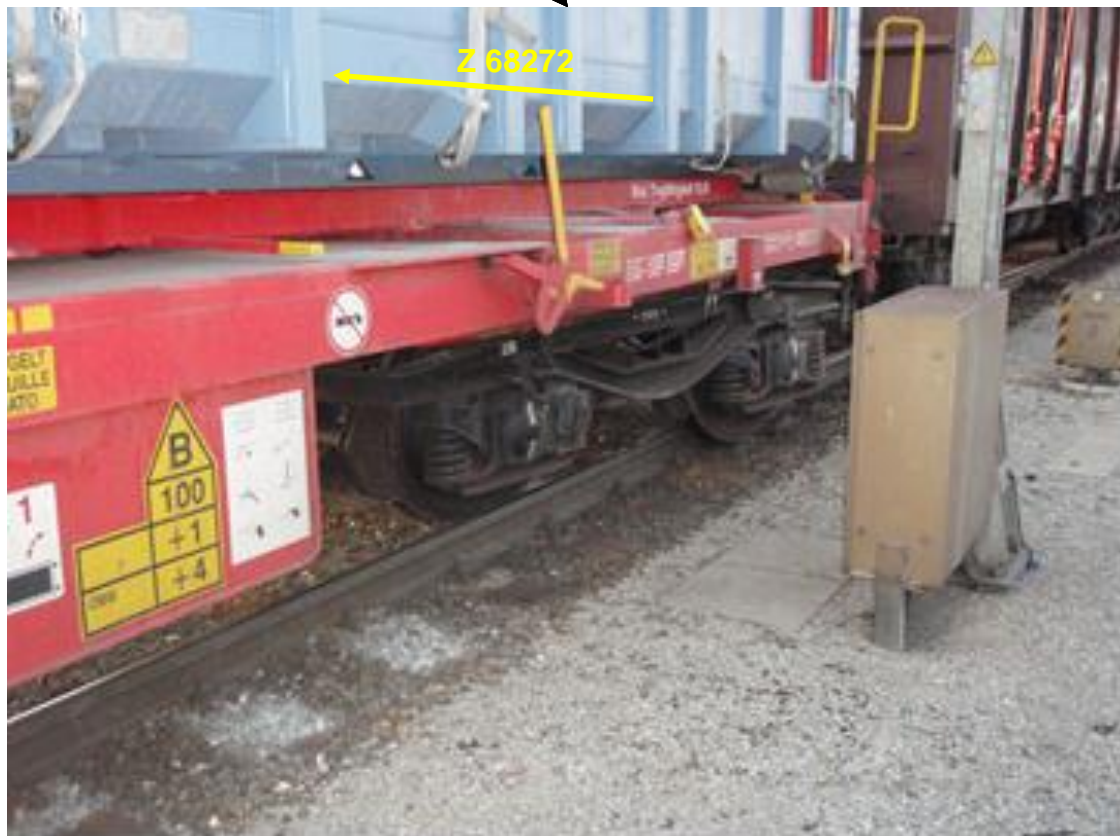
Abbildung 8 Neunter Wagen – Entgleistes nachlaufendes Drehgestell- Quelle IM

Der neunte Wagen von Z 68272 war mit beiden Radsätzen des nachlaufenden Drehgestells entgleist. Laut Wagenliste war dieser Wagen als fünfter Wagen gereiht.

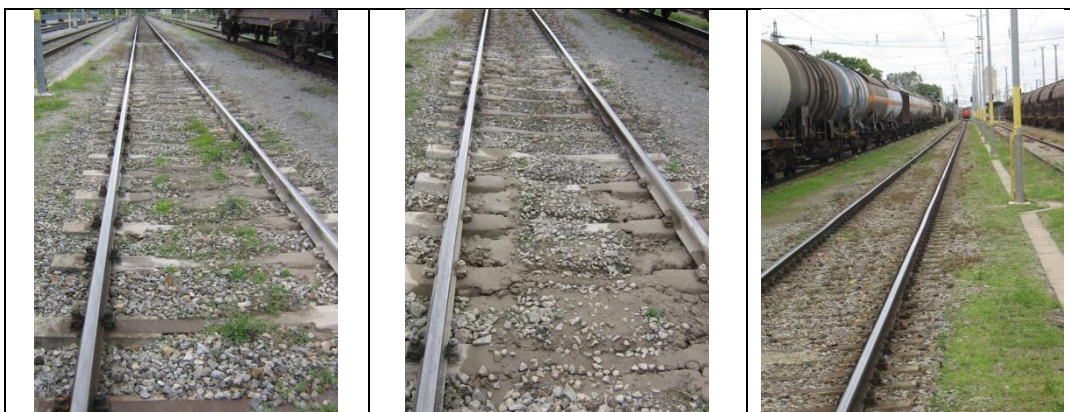
Weiteres ist anzumerken, dass der Zustand des Oberbaus (Gleisverhältnisse) auf Gleis 309 sehr desolat ist. Dies kann unter Umständen zu einer Entgleisung führen.

Abbildung 10 Bilder 1 des Gleiszustandes vom 11. Juni 2012 - Quelle Wagenmeister

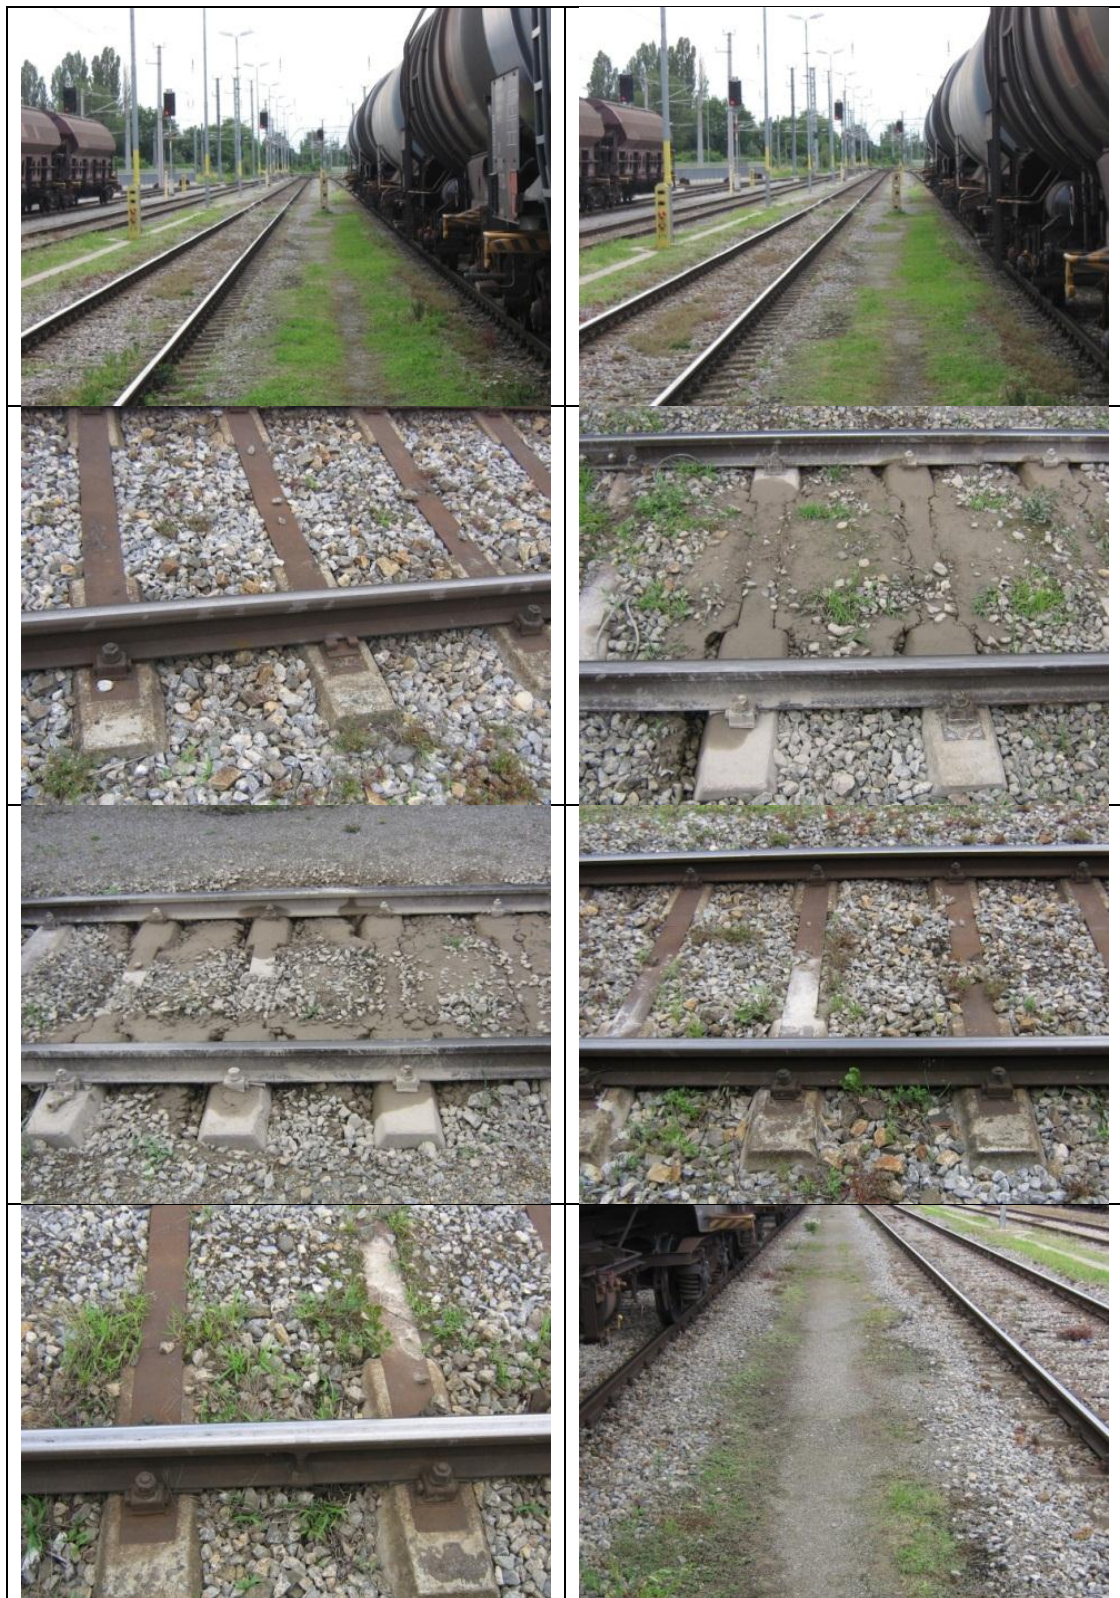
Abbildung 11 Bilder 2 des Gleiszustandes vom 11. Juni 2012 - Quelle Wagenmeister

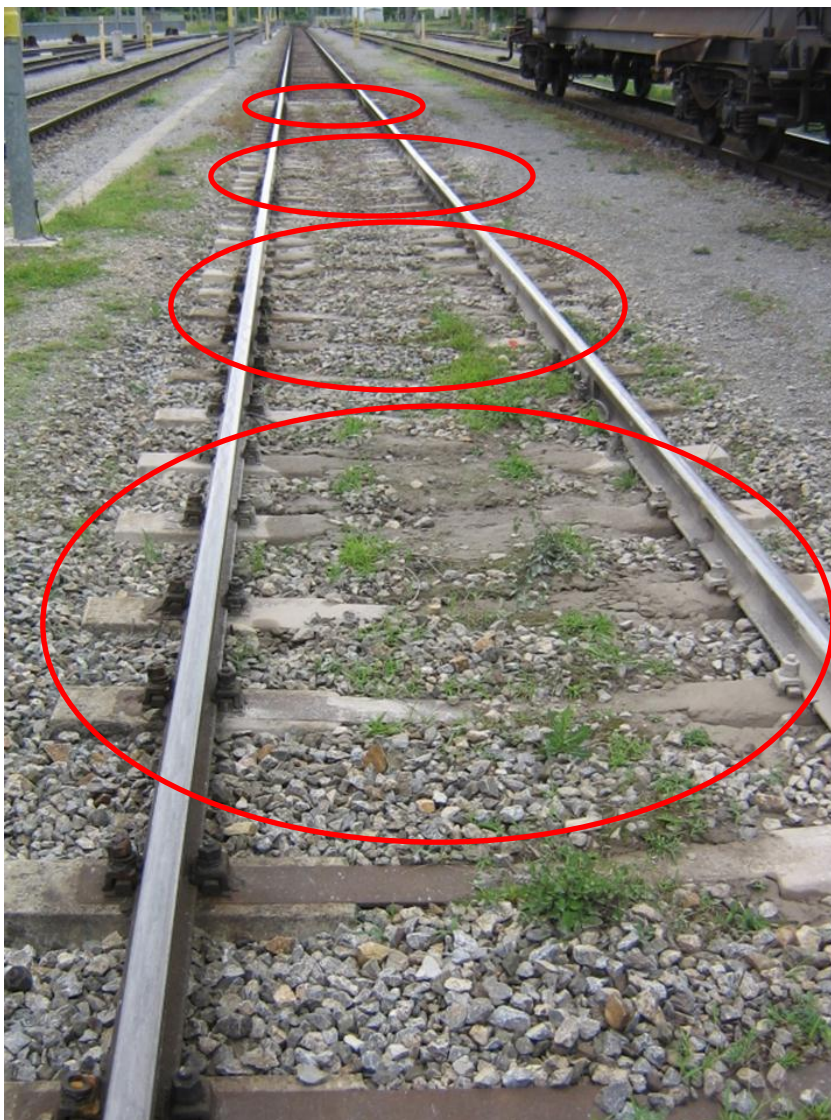
Auf Gleis 309 wurden am 11. Juni 2012 durch den Wagenmeister mehrere Spritzstöße dokumentiert.

Abbildung 14 Mehrere Spritzstöße auf Gleis 309 - 11. Juni 2012 - Quelle Wagenmeister

12.2 A-2012/092	Überprüfung, ob im IS2-T1 Fristen für die Behebung von Mängel gemäß Punkt 2 – Augenscheinliche Kontrolle (allgemeine Streckenaufsicht) festgelegt werden müssen. Weiteres sollten bis zur Behebung erforderliche betriebliche Maßnahmen festgelegt werden. Erläuterung: Maßnahme im Bereich von Spritzstößen ein Verbot für Abbremsen mittels Hemmschuh aussprechen..	IM

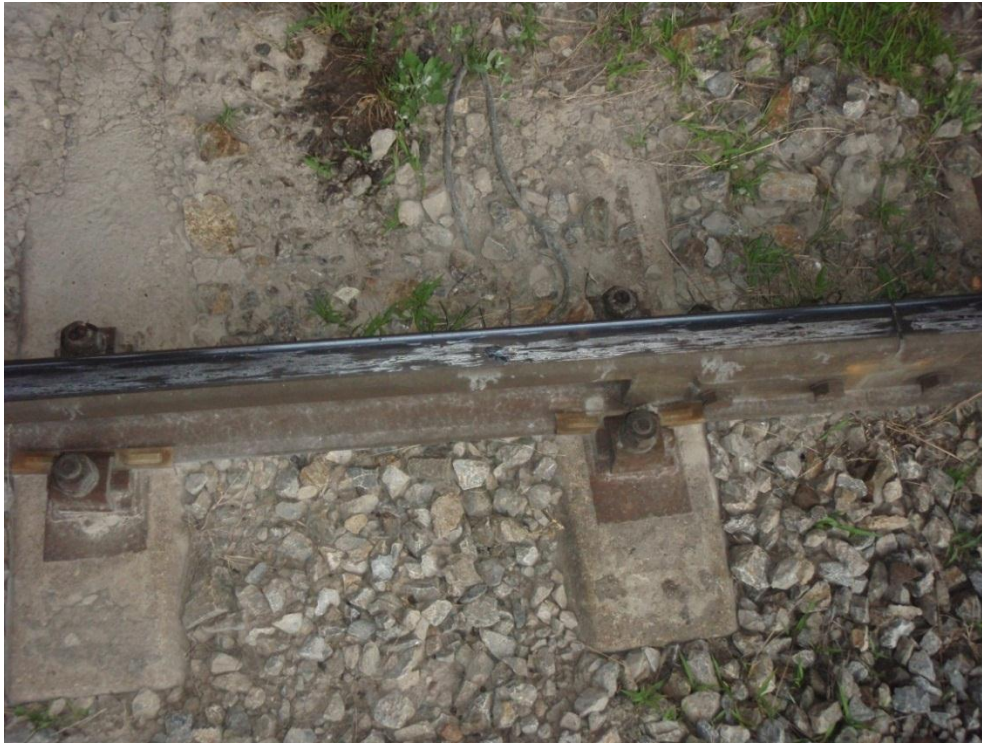
Im Bereich des Hemmschuh-Bremsweges konnte unmittelbar nach dem Ereignis ein Spritzstoß detektiert werden.

Abbildung 15 Spritzstoß im Bereich des Hemmschuh-Bremsweg unmittelbar nach dem Ereignis - Quelle IM

Die Gleislage im Bereich der Hemmschuh-Bremsstrecke wies nachweislich einen Spritzstoß auf. Wie weit dies die Gleiteigenschaften des Hemmschuhs und dadurch entstehende Vibrationen beeinflusst, wurde von der SUB nicht untersucht. Maßnahmen und Fristen zur Beseitigung von festgestellten Mängeln (z. B Spritzstöße) sind in IS2-T1 nicht festgelegt. Weiteres sollte beim Erkennen von Spritzstößen und anderen Mängeln der Gleislage bis zur Behebung entsprechende Maßnahmen bei der Vershubabwicklung gesetzt werden (z. B. Verbot für Auffangen mittels Hemmschuh).

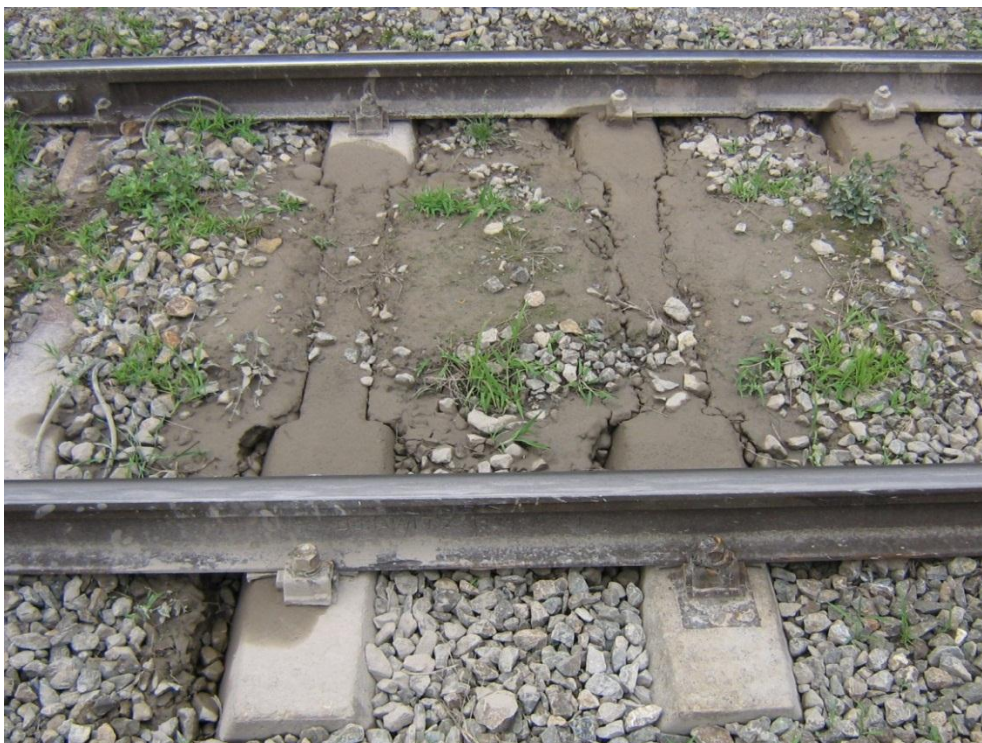
Abbildung 16 Derselbe Spritzstoß aufgenommen 11. Juni 2012 - Quelle Wagenmeister

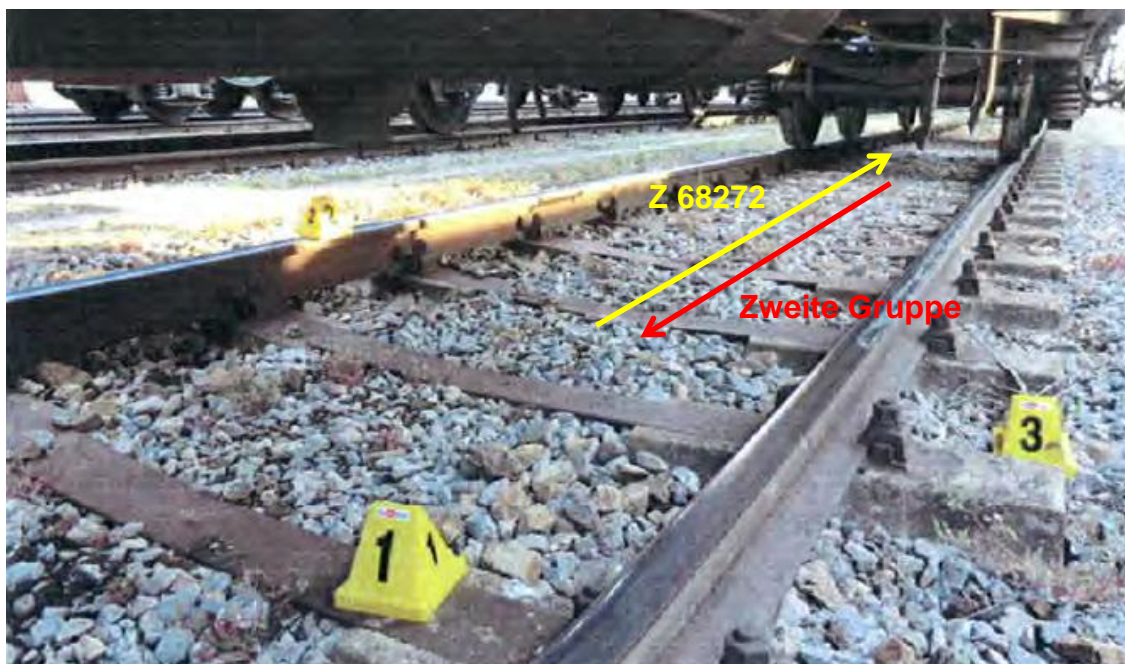
Abbildung 17 Bereich der Entgleisungsstelle km 18,398 - Quelle IM

Auf dem rechten Schienenstrang endet die Spur ca. eine Hemmschuhlänge früher. Im Anschluss daran sind die ersten Entgleisungsspuren zu erkennen.

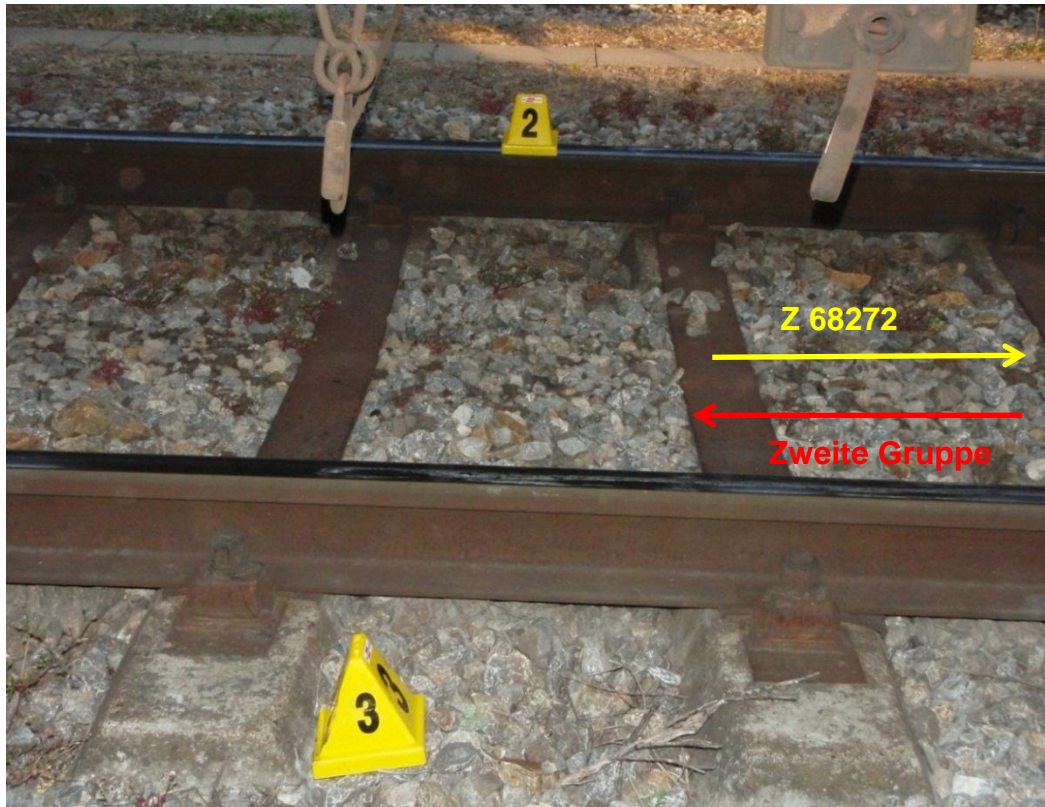
Abbildung 18 Spuren des Hemmschuhs am linken Schienenstrang (3) - Quelle IM

Auf Grund dieser Spuren wurde davon ausgegangen, dass die zweite Gruppe mit einem Hemmschuh am linken Schienenstrang abgebremst wurde. Unmittelbar vor dem Stillstand überstieg der vorlaufende Radsatz der Wagengruppe den Hemmschuh und entgleiste im Anschluss daran in Fahrtrichtung der Wagengruppe nach rechts (linkes Rad zwischen den Schienensträngen).

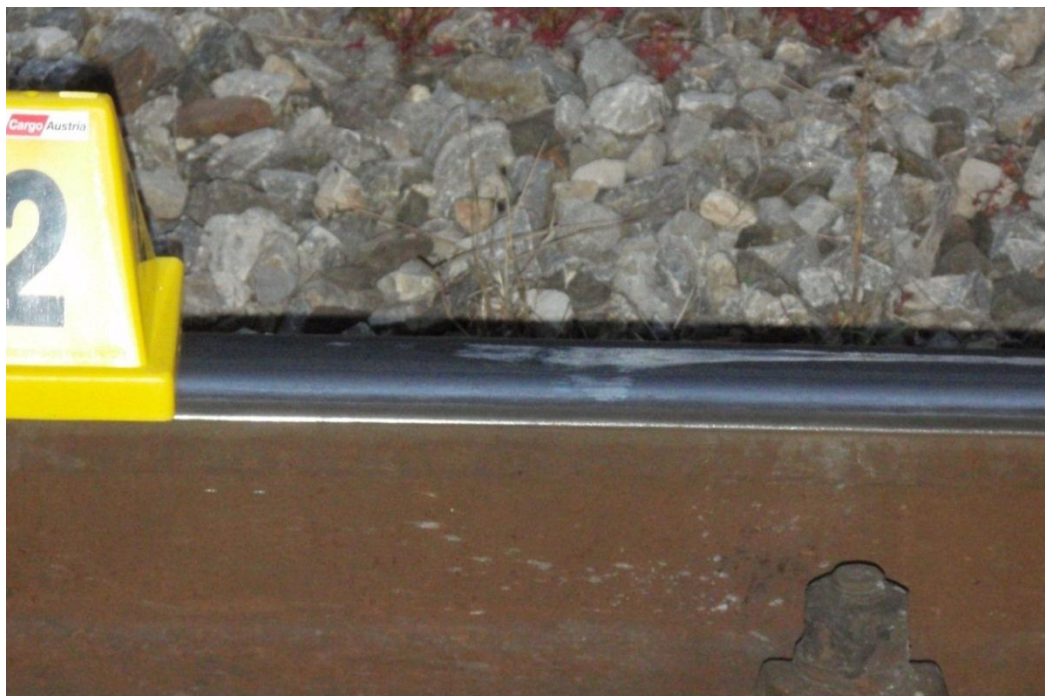
Abbildung 19 Spuren des gebremsten Rades am rechten Schienenstrang (2) - Quelle IM

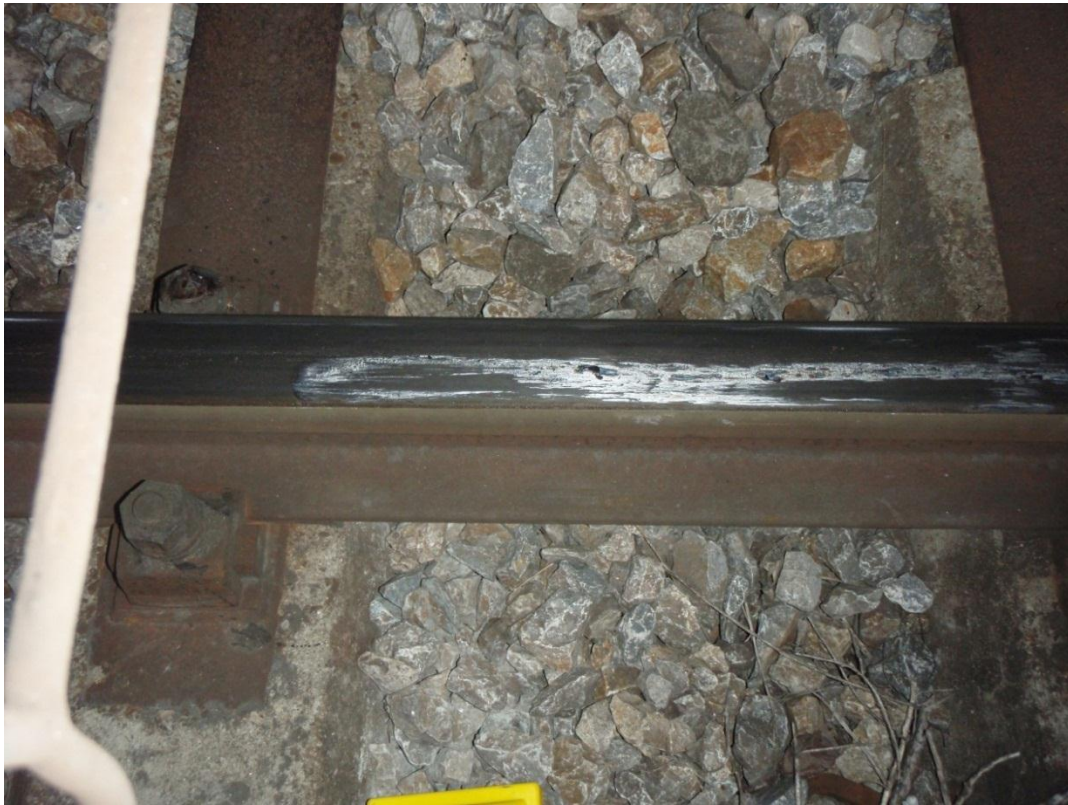
Abbildung 20 Spuren des Hemmschuhs am linken Schienenstrang (3) - Quelle IM
