Abschlussbericht

Unfall mit dem Hubschrauber der Type AS 350 B1,
am 10.03.2009, um ca. 13:24 Uhr UTC, in Deutschlandsberg,
A-8530, Deutschlandsberg, Steiermark
GZ: 2023-0.901.086

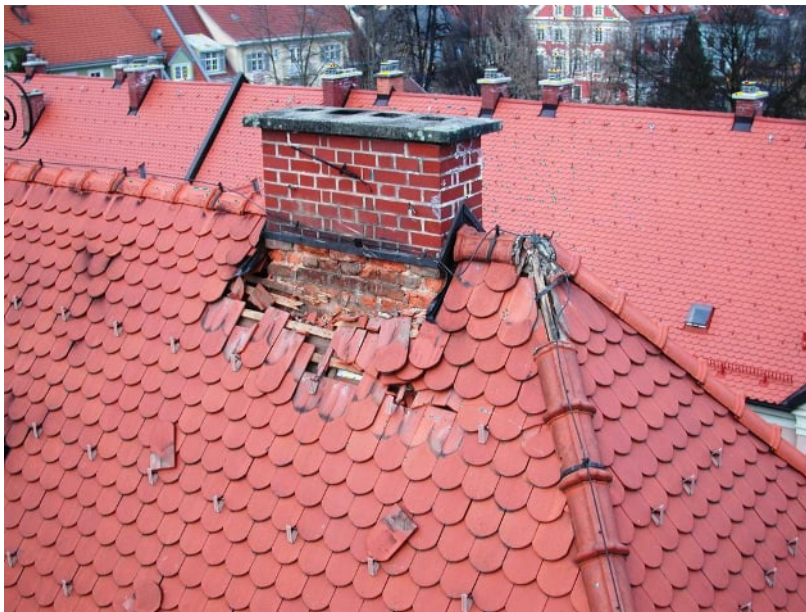
Abbildung 3 Beschädigung des Gebäudedaches und Kamin

Ein Gebäude, welches sich ca. 25 m nord-nord-westlich von der Endlage des Luftfahrzeuges befand, wurde im Bereich der Kamin-Blecheinfassung, des Blitzableiters und des westlichen Daches beschädigt. Die beschädigte Blecheinfassung konnte im Bereich der westlichen Schneehaken vorgefunden werden.

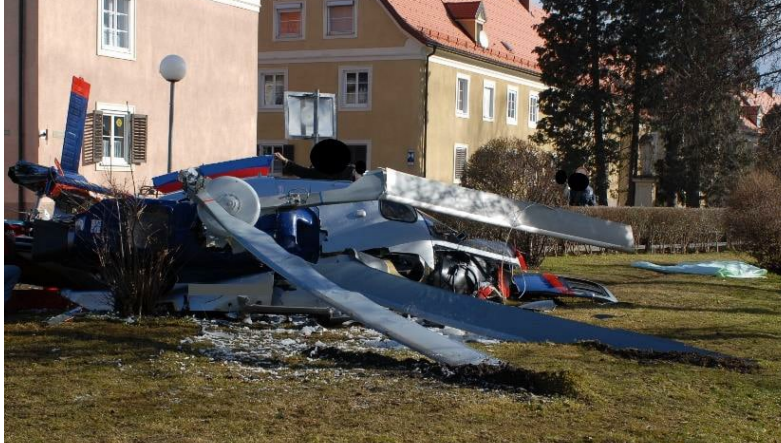
Abbildung 10 Hauptrotorkopf mit Hauptrotorblättern

Der Hauptrotorkopf war in seinen Bestandteilen vollständig vorhanden, alle drei Hauptrotorblätter (rot, gelb, blau) zeigten Biegeverformungen in Profil-Längs- und Querichtung. Das blaue Hauptrotorblatt wies im Bereich der Blattwurzel eine Gewaltbruchstelle auf. Das rote und gelbe Hauptrotorblatt waren in Endlage in Kontakt mit dem Untergrund, der Einschlagwinkel des gelben Blattes konnte mit ca. 60° festgestellt werden. Der Blattanschluss des roten Hauptrotorblattes war im Bereich der Blattbefestigung mit einem Gewaltbruch teilweise vom Hauptrotorkopf getrennt.

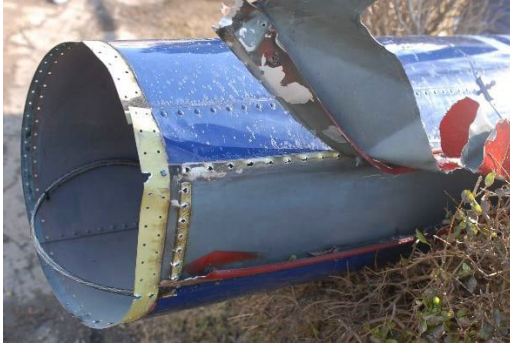
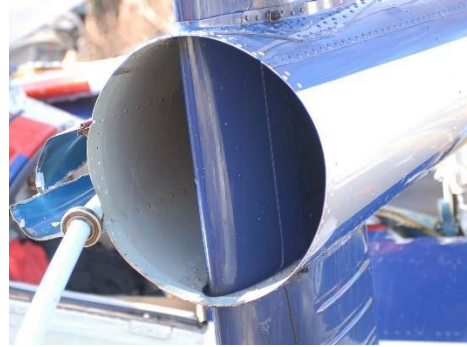
Abbildung 11 Heckausleger Bruchstelle Abbildung 12 Heckausleger Gegenstück

Der Heckausleger war im Bereich der vertikalen Vernietung vor der horizontalen Stabilisierungsflosse in Flugrichtung gesehen vollständig vom Hauptwrack abgetrennt und lag ca. 80° versetzt zur Luftfahrzeuglängsachse auf dem Heckausleger. Die Heckrotorantriebswelle wies in diesem Bereich eine Biegeverformung auf und war auf Höhe des Verbindungsflansches von kurzer zu langer Antriebswelle (Anschlusspant Zelle Heckausleger) abgetrennt. Der abgetrennte Teil des Heckauslegers wies im Bereich des Heckrotorgetriebes eine weitere Gewaltbruchstelle auf. Das Heckrotorgetriebe war mit dessen Heckrotorkopf und Heckrotorblättern vollständig und kraftschlüssig verbunden. Die lange Heckrotorantriebswelle war mit der Eingangswelle des Heckrotorgetriebes in der Endlage kraftschlüssig verbunden. Die Blattspitzen der Heckrotorblätter zeigten ziegelfarbige oberflächliche Schleifspuren. Ein Heckrotorblatt wies im Bereich der Blattwurzel eine Gewaltbruchstelle auf.

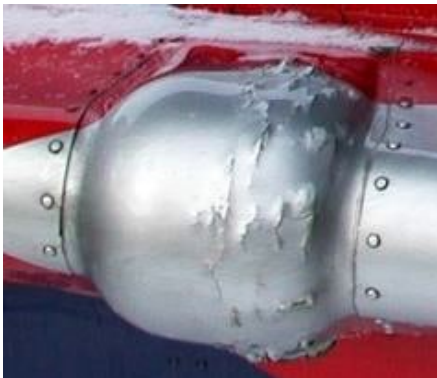
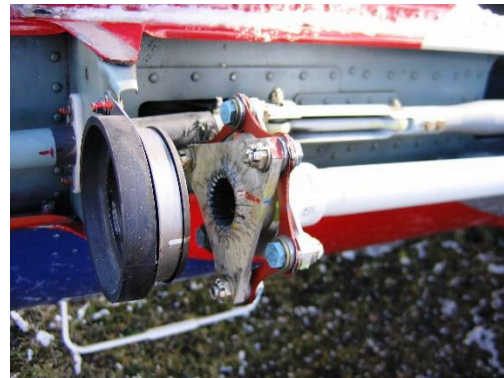
Die Abdeckung der langen Heckrotorantriebswelle war im Bereich der Bruchstelle des Heckauslegers ca. 1,0 m in Flugrichtung gesehen, teilweise von diesem separiert, im Bereich des Anschlussflansches von kurzer zu langer Heckrotorantriebswelle, zeigte diese mehrere Verformungen, welche von innen nach außen verliefen.

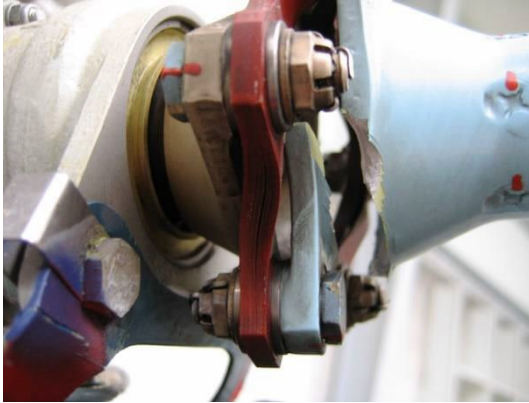
Abbildung 27 Bruchstelle der Heckrotorwelle

Die Heckrotorwelle war kraftschlüssig mit dem Heckgetriebe verbunden. Die Verbindung wies genau am Verbindungsflansch der langen Heckrotorwelle einen Gewaltbruch auf.

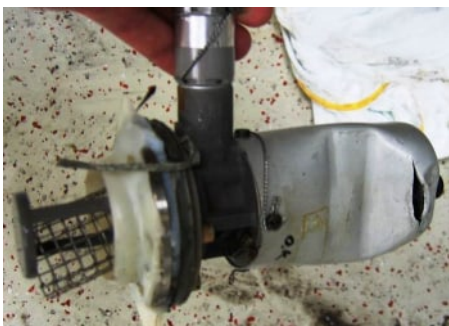
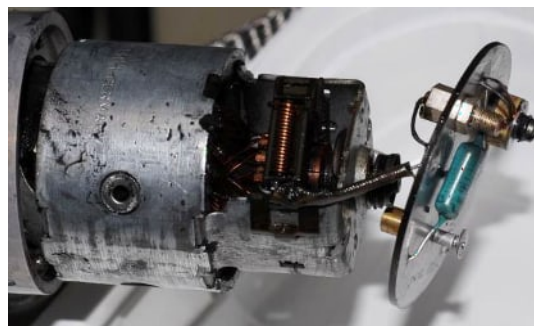
Eine der beiden Kraftstoffpumpen wurde außerhalb des Tanks vorgefunden. Das Gehäuse der elektrischen Antriebseinheit zeigte starke Deformationen. Bei der Zerlegung dieser Pumpe konnten Magnetpolbruchstücke im Gehäuse festgestellt werden. Der mechanische Teil der Pumpe war leicht drehbar und wies keine offensichtlichen mechanischen Schäden auf. Das Ansauggitter war im Ansaugbereich der Pumpe herausgebrochen. Das Check Valve und die flexible Schlauchverbindung zur Kraftstofffiltereinheit waren mit dem Pumpengehäuse verschraubt.

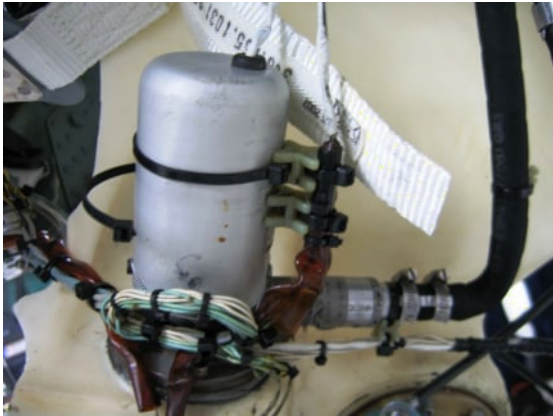
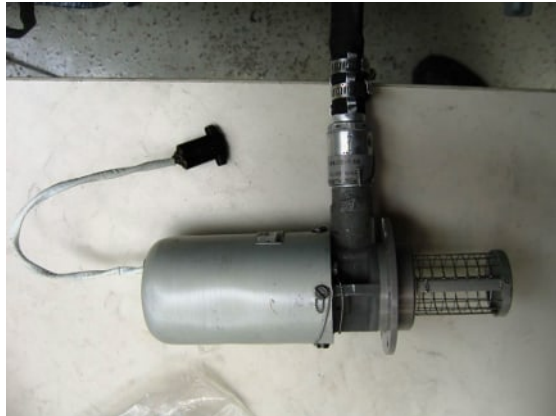
Die zweite Kraftstoffpumpe zeigte äußerlich keine Beschädigungen und war noch auf einem Bruchstück des Kraftstofftanks mit den elektrischen Anschlüssen befestigt. Für weitere Untersuchungen wurde die Kraftstoffpumpe abgebaut und die elektrische Versorgung getrennt.

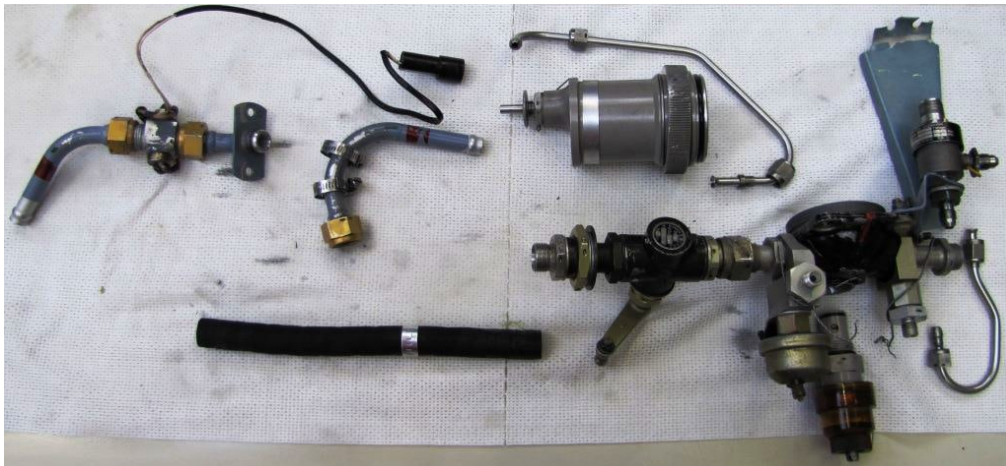
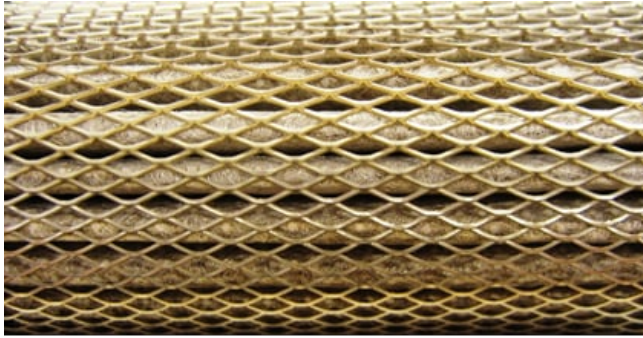
Es konnten keine mechanischen Beschädigungen sowie Verschmutzungen an der Filtereinheit und dessen Verbindungsstellen festgestellt werden. Die metallischen Leitungen wurden visuell auf Risse und Verformungen überprüft. Alle konischen Dichtflächen und Schweißnähte an den Leitungen wiesen keine mechanischen Schäden auf. Das Ablassventil der Filterglocke war gesichert und der O-Ring unbeschädigt. Bei Versuchen unter Kraftstoffdruck konnte die Dichtheit ebenfalls festgestellt werden. Die Filterverstopfungsanzeige war nicht sichtbar und das Filterumgehungsventil war geschlossen. Für weiterführende Versuche wurde die Filtereinheit im Anschluss wieder zusammengebaut.

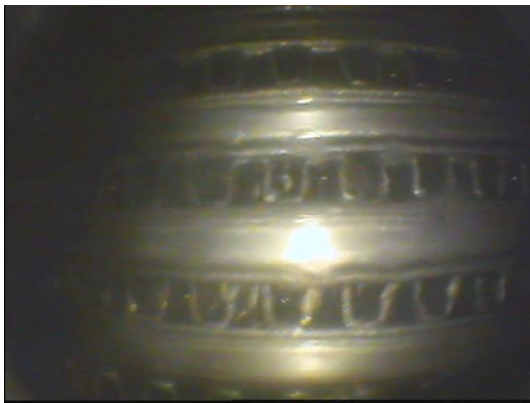
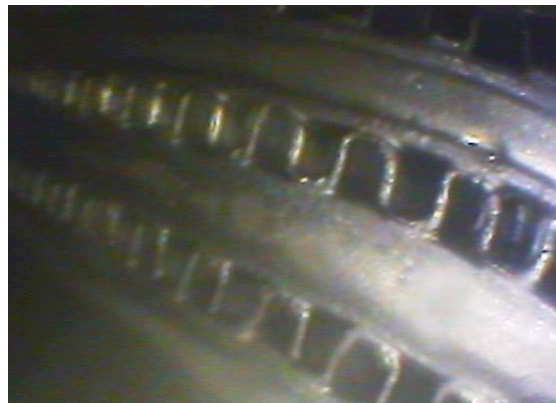
Die Innenseite des Wärmetauschers wurde durch die Öffnungen Oil In und Fuel In endoskopierte. Es konnten keine Verunreinigungen sowie mechanische Schäden im Inneren des Wärmetauschers vorgefunden werden.

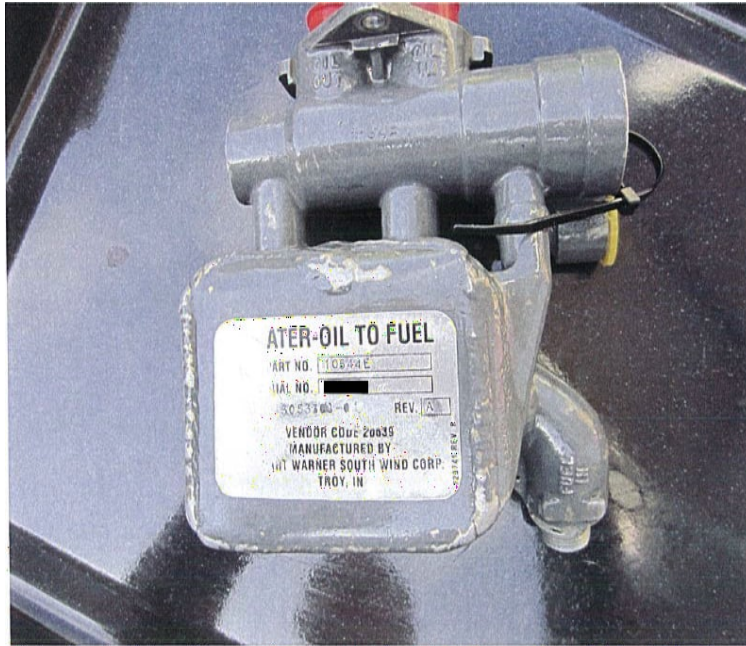
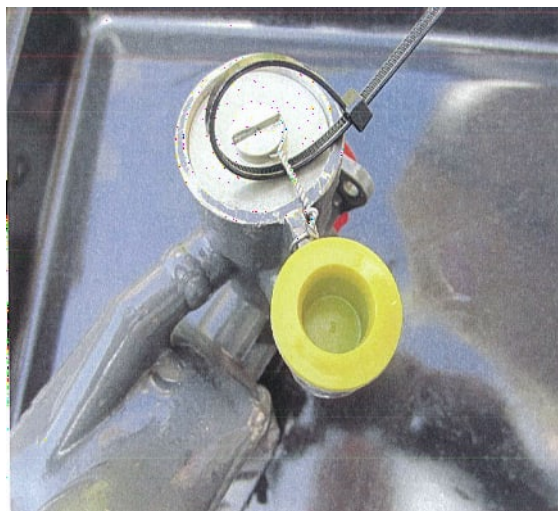
Am Kopf der Verschlusschraube sind Manipulationsspuren eines Werkzeuges erkennbar. Am Ventilgehäuse sind folgende Buchstaben eingraviert 2778A103 und H-542. Äußerlich sind am Wärmetauschergehäuse keine Abnormitäten zu erkennen, die Zugangsöffnungen waren mit Schutzkappen verschlossen. Nach Öffnen der Verschlusschraube des By-Passsystems wurden dem Gehäuse folgende Teile entnommen:

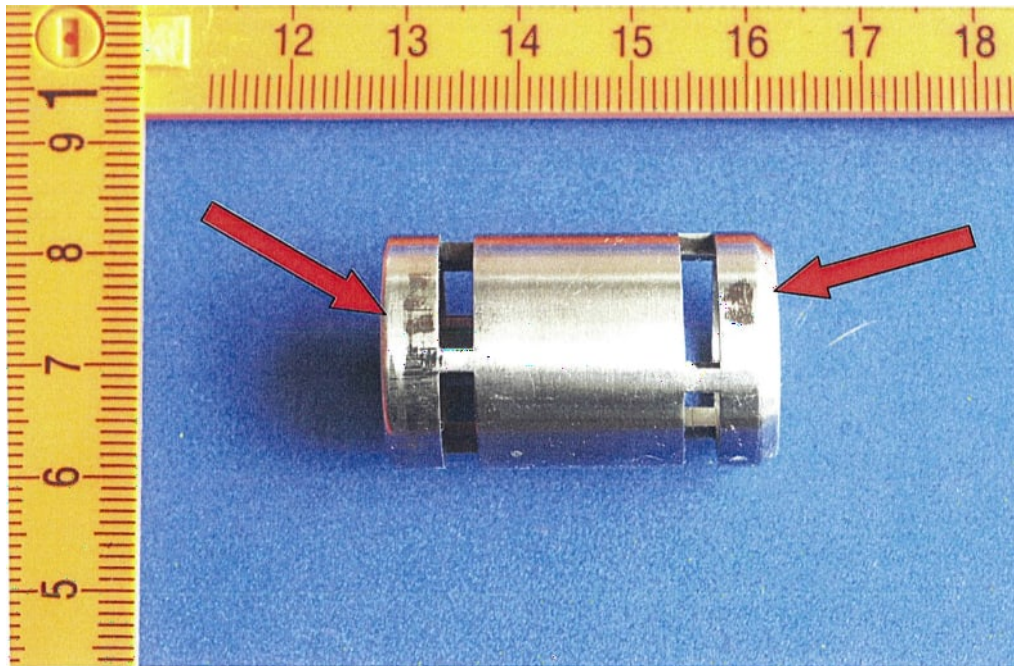
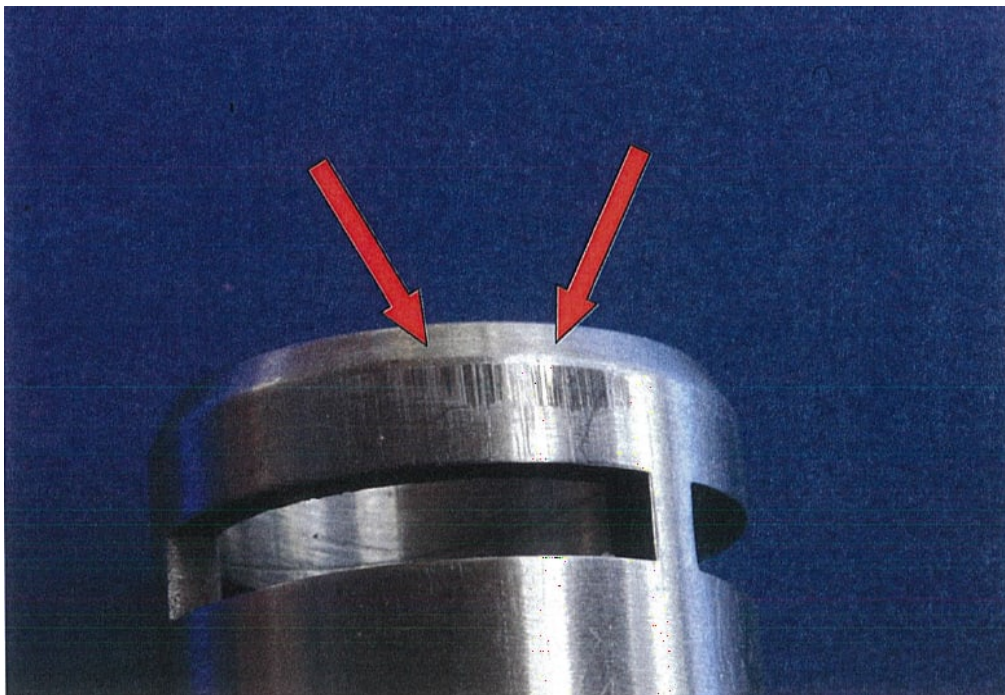
Steuerkolben mit Feder

Der Steuerkolben verfügt am Kolbenschaft, vor allem im oberen und unteren Schaftabschluss über deutlich erkennbare teilweise fresserartige Anlaufspuren. In der Oberfläche des Kolbenschafts sind in Längsrichtung verlaufende Schürfstellen zu erkennen, die eine geschätzte Tiefe von bis zu 0,3 mm aufweisen. Die übrige Oberfläche weist eine gleichmäßige (geschliffene) Oberfläche auf.

Die fresserartigen Anlaufspuren sind in Kolbenlängsachse vorhanden und reichen von der Schaftoberkante bis in etwa an den ersten Steuerschlitz. Vereinzelt sind am Schaft bis an die Kolbenmitte verlaufende Längsschürfer vorhanden. Die Spiralfeder welche auf den Kolben einwirkt, hat eine Länge von etwa 48 mm und einem Außendurchmesser von 13 mm und ist unbeschädigt.
