UNTERSUCHUNGSBERICHT

Sicherheitsuntersuchungsstelle des Bundes

BMVIT-795.345-IV/BAV/UUB/SCH/2013

**Zusammenprall entrollter Wagen mit PKW
auf einer Eisenbahnkreuzung in Österreich
am 29. Juli 2013**

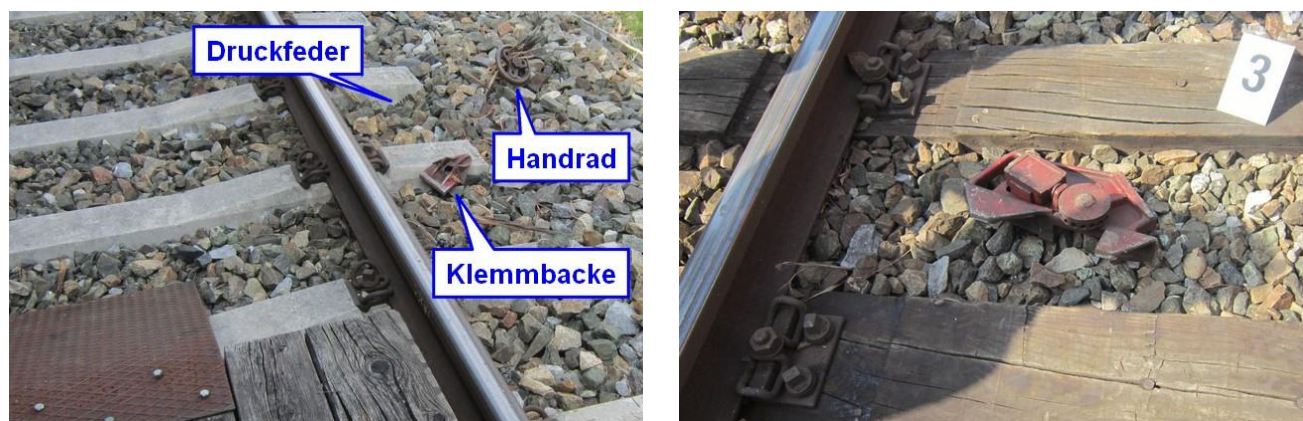
Der sperrbare Klemmkeil wurde dabei am rechten Schienenstrang durch das vordere Rad des entrollten Wagens hergeschoben.

Nach ca. 381 m Fahrt mit zunehmender Geschwindigkeit passierte der entrollte Wagen die EK km 13,540 mit Holzbedielung für Fußgänger und Radfahrer. Der vor sich hergeschobene, sperrbare Klemmkeil schrammte über die Holzbedielung der EK und wurde dabei erheblich beschädigt. Unmittelbar nach dieser EK wurden Klemmbacke, Druckfeder und Handrad des sperrbaren Klemmkeils gefunden. Nach weiteren 340 m wurde der Rest des Klemmkeils gefunden, der an einem geschweißten Schienenstoß abgeschleudert wurde. Die Teile des Klemmkeils wurden von der Exekutive sichergestellt.

Abb. 4 und 5 Teile des sperrbaren Klemmkeils bei km 13,537 und km 13,197 (Quelle IM)

Die verwendeten sperrbaren Klemmkeile sind laut Betriebsvorschrift des IM nicht mehr zulässig.

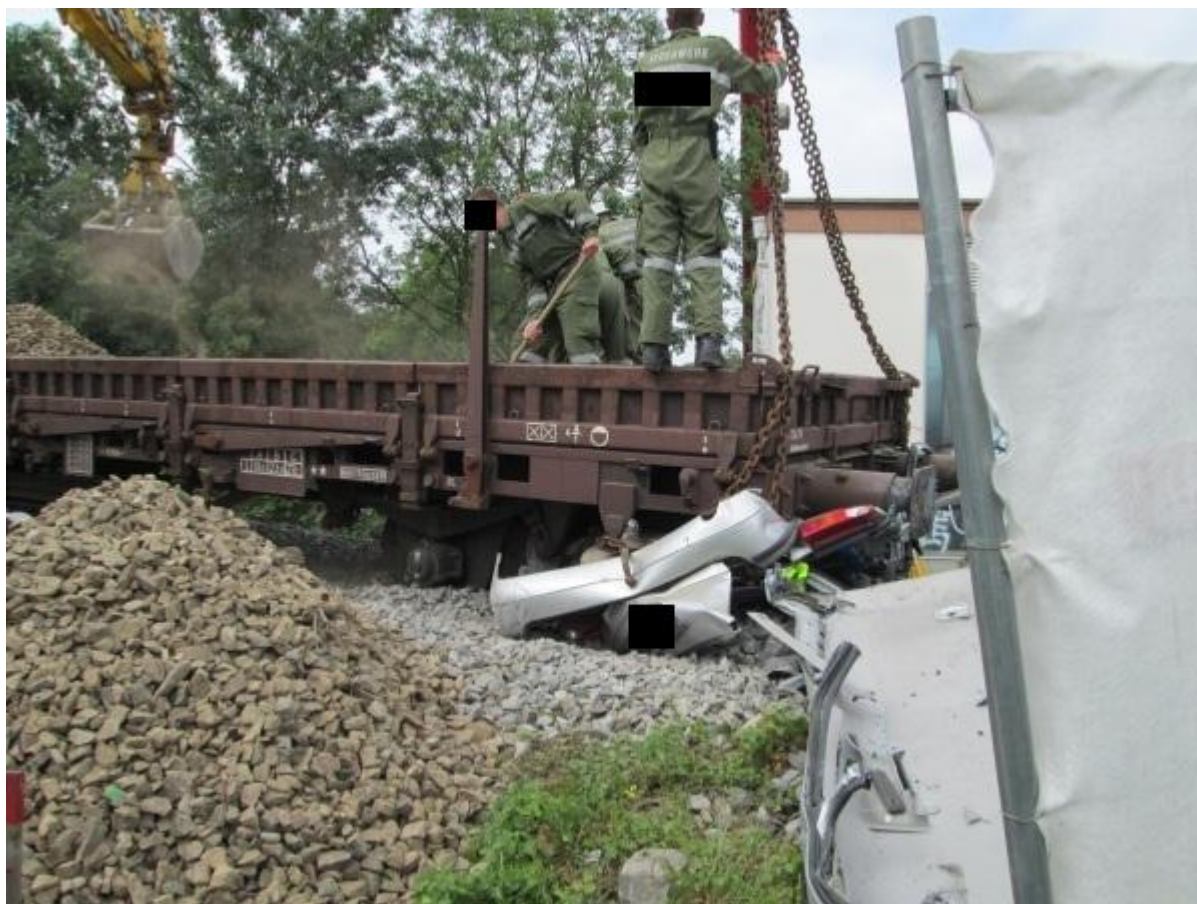
Beim Passieren der EK km 11,958 durch den entrollten Wagen „Ks“ kreuzte von rechts kommend ein PKW mit Anhänger das Gleis. Der PKW wurde vom entrollten Wagen erfasst und etwa 100 m mitgeschleift. Der entrollte Wagen entgleiste am baubedingten Ende des Gleises bei km 11,860 und

kam kurz danach mit der Pufferbrüst über dem auf dem Dach liegenden PKW zum Stillstand. Der PKW-Lenker erlitt dabei tödliche Verletzungen.

Abbildung 6 PKW unter dem entrollten Wagen „Ks“ (Quelle IM)

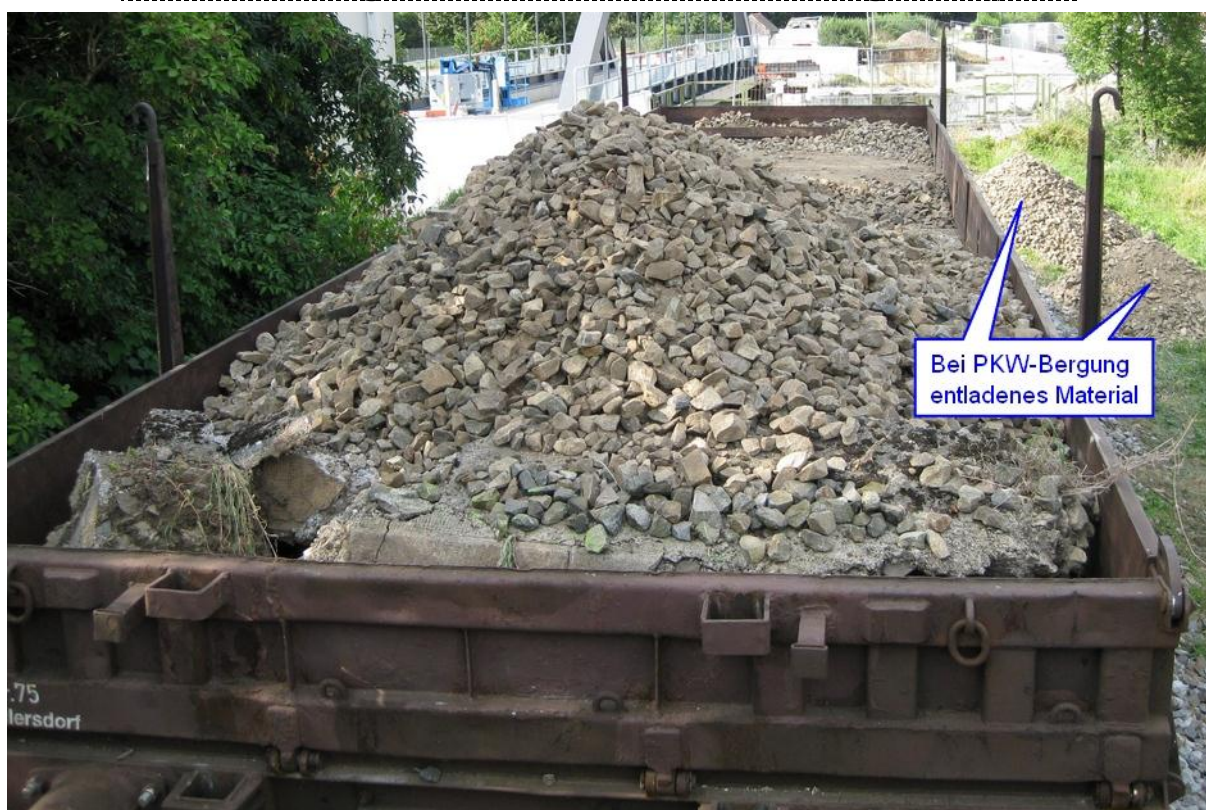
Abbildung 7 Teilladener, wieder eingeleister Wagen nach der Bergung des PKWs (Quelle DU)

Aufgrund der Beladungstätigkeiten des Zwei-Wege-Baggers im eingeleisten Zustand von beiden Seiten des entrollten Wagens, ergab sich an beiden Enden der Ladefläche ein Schüttkegel mit darunter befindlicher, jeweils quaderförmiger – an drei Seiten durch die Seitenwände begrenzter – Materialanordnung.

Daraus ergibt sich bei einer mittleren Dichte des verladenen Materials laut IM von $1,9 \text{ t/m}^3$ eine Gesamtbeladung von 16,682 t. Damit wäre der Wagen laut Lastgrenzraster nicht überladen gewesen.

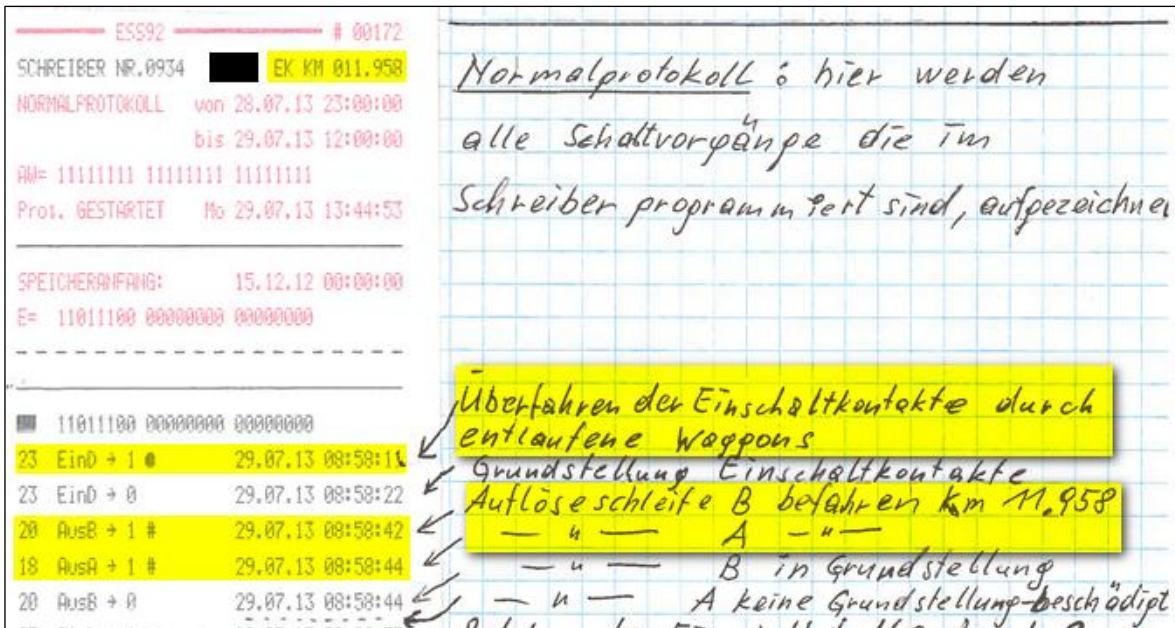
Der entrollte Wagen passierte den Einschaltkontakt der EKSA bei km 12,296 laut Stellungsschreiber um 09:58:11 Uhr und überfuhr die in Fahrtrichtung des entrollten Wagens vor der EK km 11,958 befindliche Auflöseschleife „B“ um 09:58:42 Uhr und die nach der EK liegende Auflöseschleife „A“ um 09:58:44 Uhr.

Abbildung 10 Auswertung des Stellungsschreiber der EKSA durch den Signalmeister (Quelle IM)

Da die Kollision örtlich zwischen den Auflöseschleifen „A“ und „B“ stattgefunden hat, wird der Kollisionszeitpunkt mit 09:58:43 Uhr mit hinreichender Genauigkeit gemittelt.

Das bedeutet, dass der entrollte Wagen die Berechnungsstrecke von 338 m zwischen dem Einschaltkontakt bei km 12,296 und dem Kollisionsort auf der EK km 11,958 in 32 Sekunden zurückgelegt hat.

Der entrollte Wagen fuhr auf diesem Streckenabschnitt mit einer mittleren Geschwindigkeit von etwa 38 km/h. Da bei der Betrachtung in dieser Berechnungsstrecke von einem konstanten linearen Gefälle lt. VzG (Quelle IM) von 1 ‰ ausgegangen wird, ist dies die Geschwindigkeit, die der entrollte Wagen genau zur Hälfte der Berechnungsstrecke (=169 m) tatsächlich gefahren ist. Aufgrund der Gefälleneigung und der Fahrwiderstände veränderte sich die Geschwindigkeit ab diesem Punkt jedoch noch weiter bis zum Kollisionspunkt.

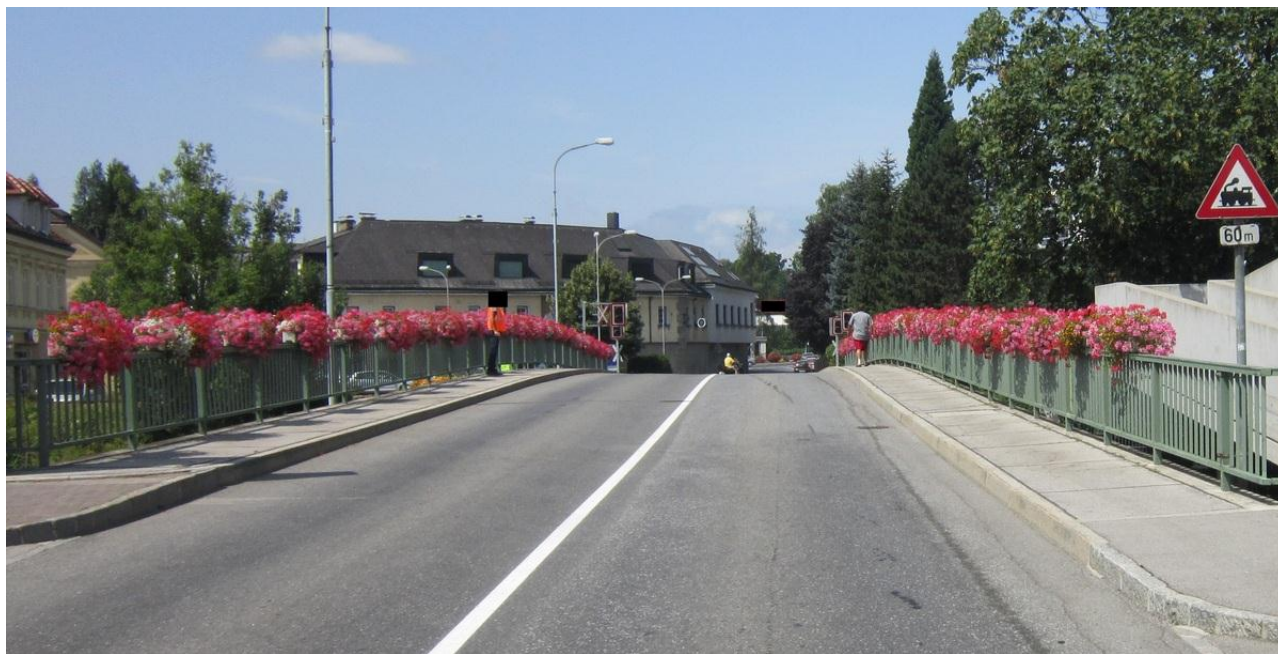
Die EK ist aus der Sicht des ankommenden PKW-Lenkers zu Beginn der davor befindlichen Brücke am rechten Gehsteigrand mit einem Gefahrenzeichen „Bahnübergang ohne Schranken“ und einer zugehörigen Zusatztafel mit der Aufschrift „60 m“ angekündigt. Die Sicht auf dieses Verkehrszeichen war nicht eingeschränkt.

Abbildung 12 EK mit Gefahrenzeichen „Bahnübergang ohne Schranken“ rechts im Bild (Quelle SUB)

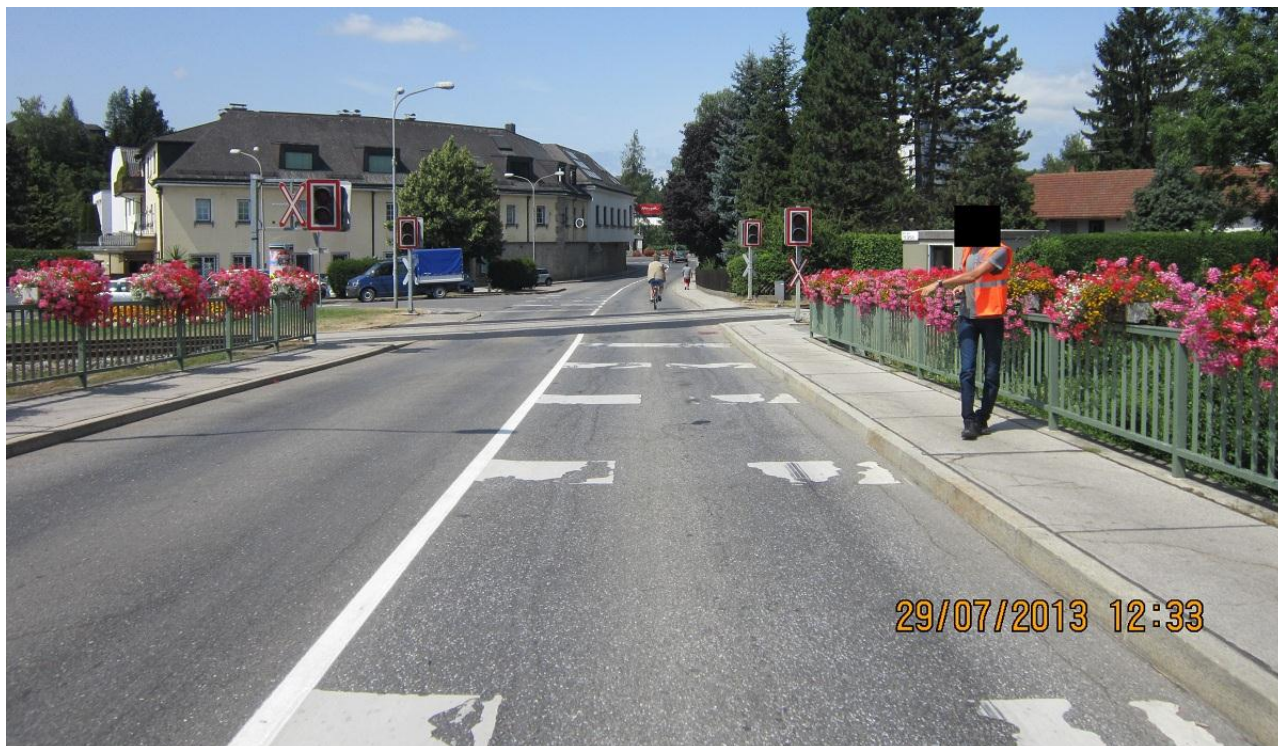
Auf der Fahrbahn ist unmittelbar vor der EK eine Bodenmarkierung gemäß *EPIGUS Studie zur Kennzeichnung von Konfliktstellen* mit einer abschließenden Haltelinie ausgeführt. Die Bodenmarkierungen sind bei der Annäherung an die EK durch die Brückenüberhöhung erst spät wahrnehmbar. Diese wiesen bereits deutliche Abnutzungsspuren auf, waren zum Unfallzeitpunkt jedoch gut erkennbar (gute Sichtverhältnisse, keine Fahrbahnverunreinigungen).

Das stehende, einfache, am rechten Fahrbahnrand befindliche Andreaskreuz ist unterhalb der Lichtzeichenanlage an dessen Mast montiert und bei der Annäherung teilweise durch den an der Brückengeländerung angebrachten Blumenschmuck verdeckt.

Das links der Fahrbahn befindliche, stehende, einfache Andreaskreuz ist links neben der Lichtzeichenanlage auf gleicher Höhe montiert und bei der Annäherung gut sichtbar.

Abbildung 13 EK mit Bodenmarkierung, Haltelinie und Andreaskreuze (Quelle SUB)

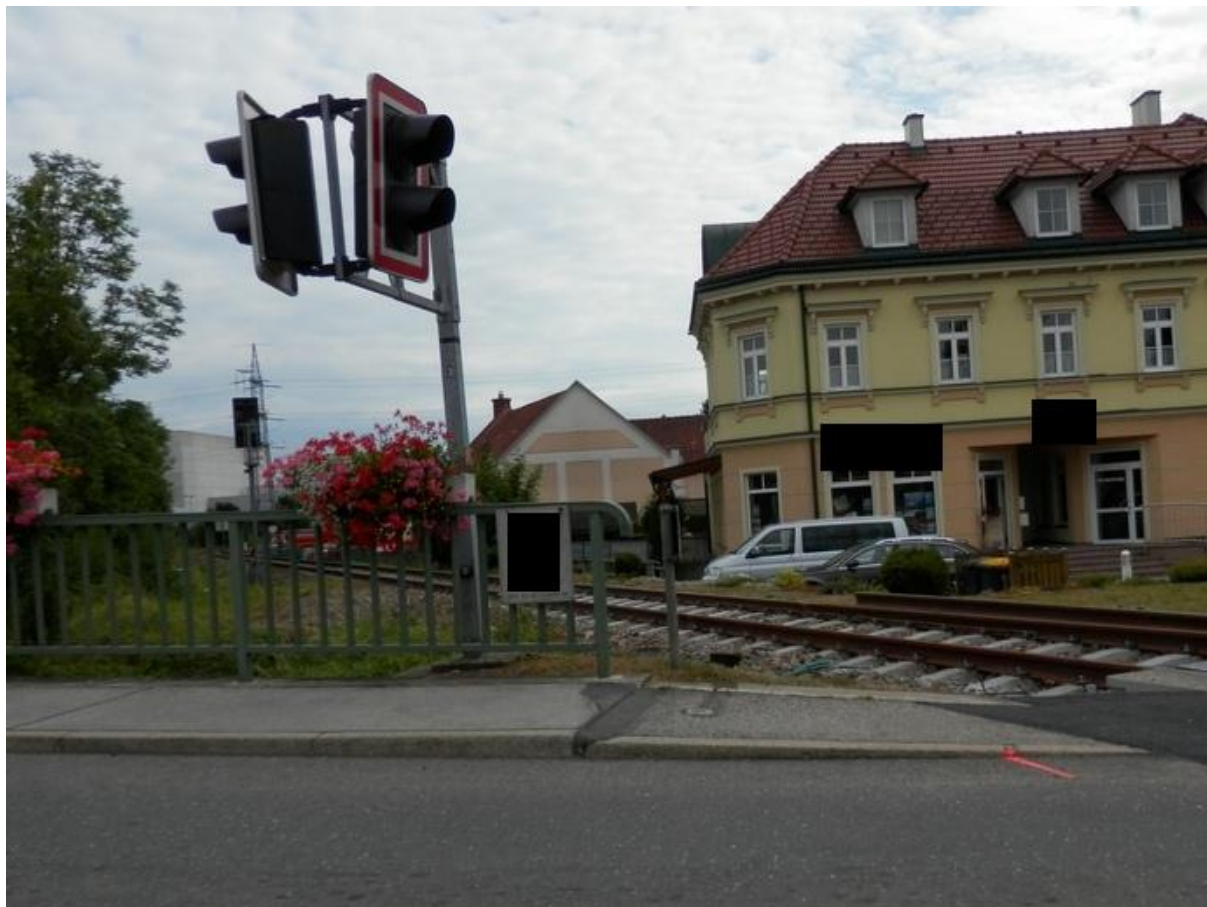
Bei vorsichtiger Annäherung an die EK und ordnungsgemäß durchgeführtem Kontrollblick nach links unmittelbar vor der EK hätte der entrollte Wagen jedoch erkannt werden können und ein sicheres Anhalten wäre möglich gewesen.

Abbildung 14 EK – Sicht nach links in Richtung des herannahenden Wagens „Ks“ (Quelle SUB)
