ENTGLEISUNG DES ZUGES 54701

am 27. Jänner 2010

**Österreichische Bundesbahnen
Strecke 11801
Wien Südbf – Staatsgrenze nächst
Nickelsdorf (Heyeshalom)
im Bf Wien Zvbf, Weiche 327**

Untersuchungsbericht

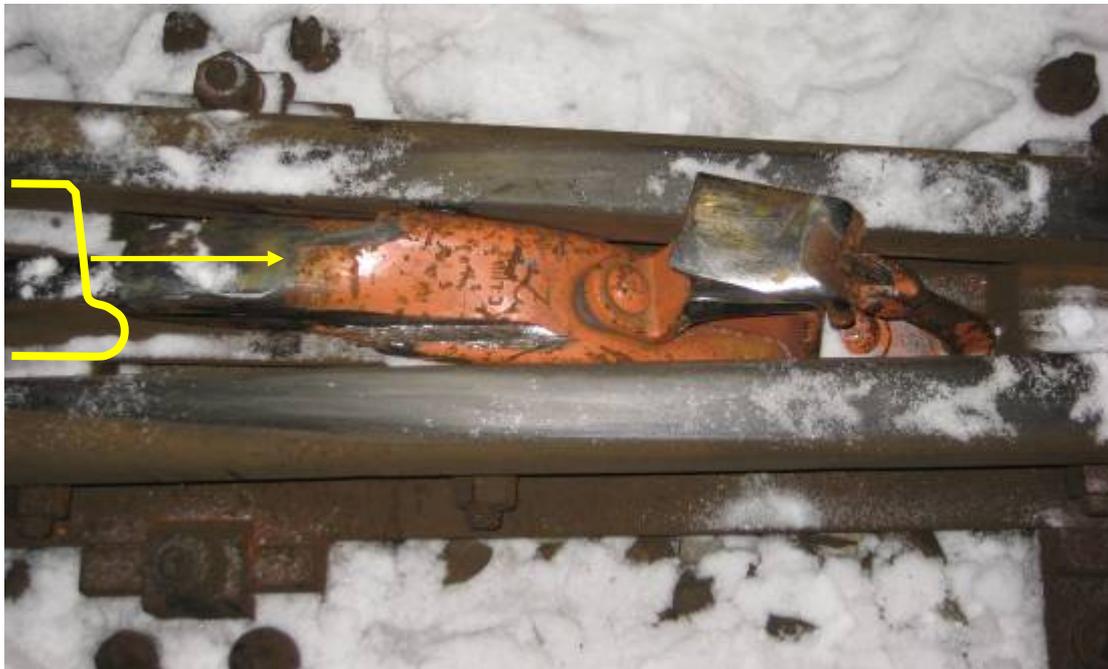
Am 27. Jänner 2010 wurde vor der Anfahrt bei Z 54701 ein Hemmschuh vor dem 2. Wagen im Zugverband (31 54 596 1 697-7) nicht entfernt. Für die Entfernung des Hemmschuhs war ein Vershubmitarbeiter zuständig. Dessen Meldung über das erfolgte Kuppeln des Tfz an Z 54701 beinhaltet auch die ordnungsgemäß durchgeführte Entfernung aller Sicherungsmittel. Bei der Ausfahrt von Z 54701 um 01:34 Uhr wurde der Hemmschuh zuerst mitgeschliffen und verkeilte sich danach im Herzstück der Weiche 327.

Abbildung 10 Verkeilter Hemmschuh im Weichenherz der Weiche 327 2010-01-27, 03:08 Uhr - Quelle ÖBB

Die Radsätze der letzten 17 Wagen von Z 54701 (gesamt 64 Radsätze) haben mit dem Spurkranz des jeweils linken Rades den im Herzstück der Weiche 327 verkeilten Hemmschuh befahren und dabei gemäß ZSB 31, §12, Absatz 9 mit jeweils einem Rad ungewollt nicht mehr die Schienenoberkante berührt.

Somit gelten diese Radsätze gemäß ZSB 31 als entgleist !

Der verkeilte Hemmschuh konnte händisch nicht entfernt werden. Erst durch Zerschneiden war es möglich den Hemmschuh aus dem Weichenherz zu entfernen.

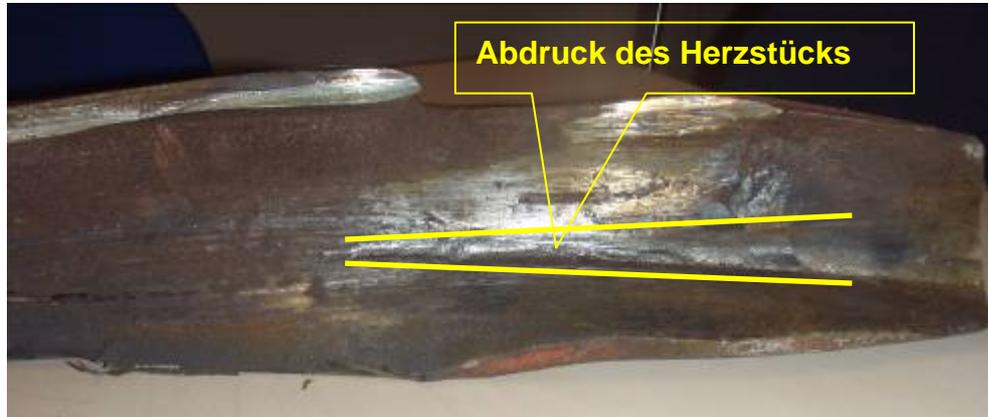
Abbildung 12 Ansicht der Unterseite des Hemmschuhs

Auf der Unterseite des Hemmschuhs kann man den Abdruck des Herzstücks der Weiche 327 erkennen.
