# UNTERSUCHUNGSBERICHT

## FLUGUNFALL MIT DEM Segelflugzeug Type ASW 19

**am 24.07.2014  
um ca. 12:15 Uhr UTC,  
in der Nähe des Flugplatzes  
Leoben/Timmersdorf,  
Bezirk Leoben, Steiermark**

GZ. BMVIT-85.215/0001-IV/BAV/UUB/LF/2014

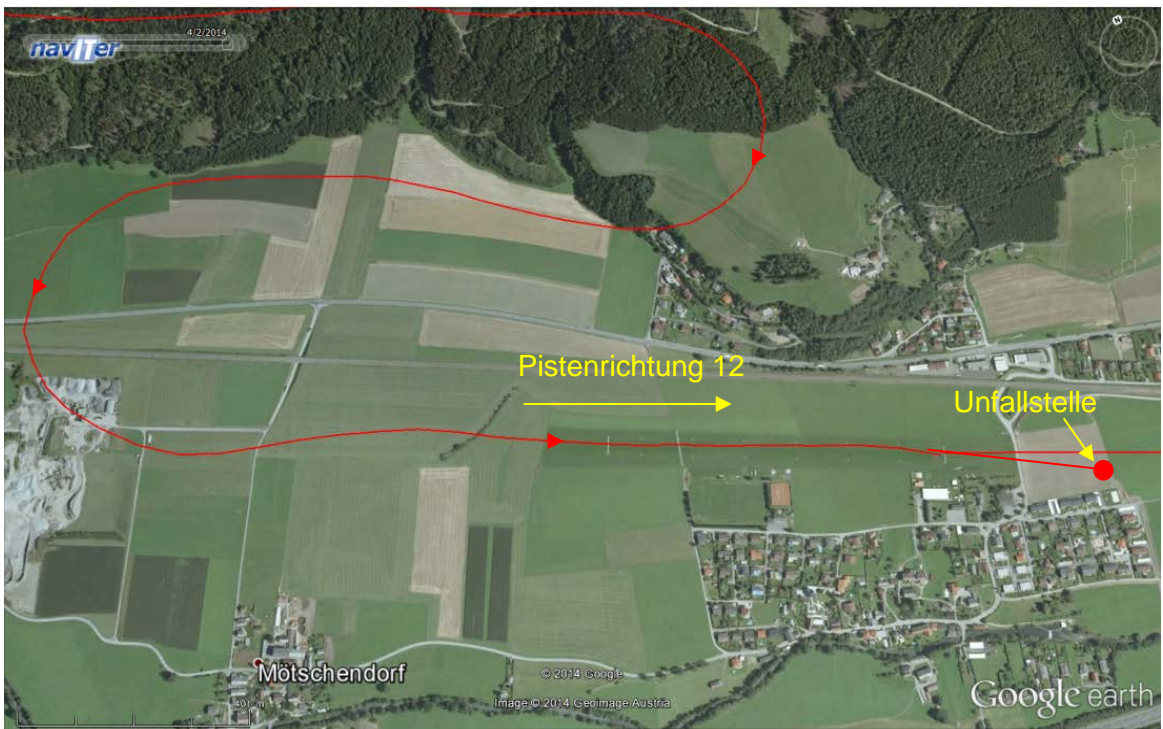
© Google Earth Darstellung des Landeanfluges basierend auf den ausgelesenen FLARM© Daten

Die Auswertung des im Luftfahrzeug eingebauten FLARM © Gerätes ergab, dass nach Beendigung des Abfangbogens, eine Geschwindigkeit von ca. 154 km/h erreicht wurde. Durch eine Verwechslung des Bremsklappenhebels mit dem Fahrwerkshebel konnte eine Korrektur des Bahnneigungswinkels und damit eine Streckung oder Verkürzung des Anfluges nur mit erheblichen Abweichungen von der „Soll“- Anflugsgeschwindigkeit erfolgen. Daraus resultierend wurde die empfohlene Landegeschwindigkeit laut Flughandbuch des Herstellers von 85 km/h erheblich überschritten. Ein Aufsetzen innerhalb der Start-/ Landepiste 12 war dadurch nicht möglich.

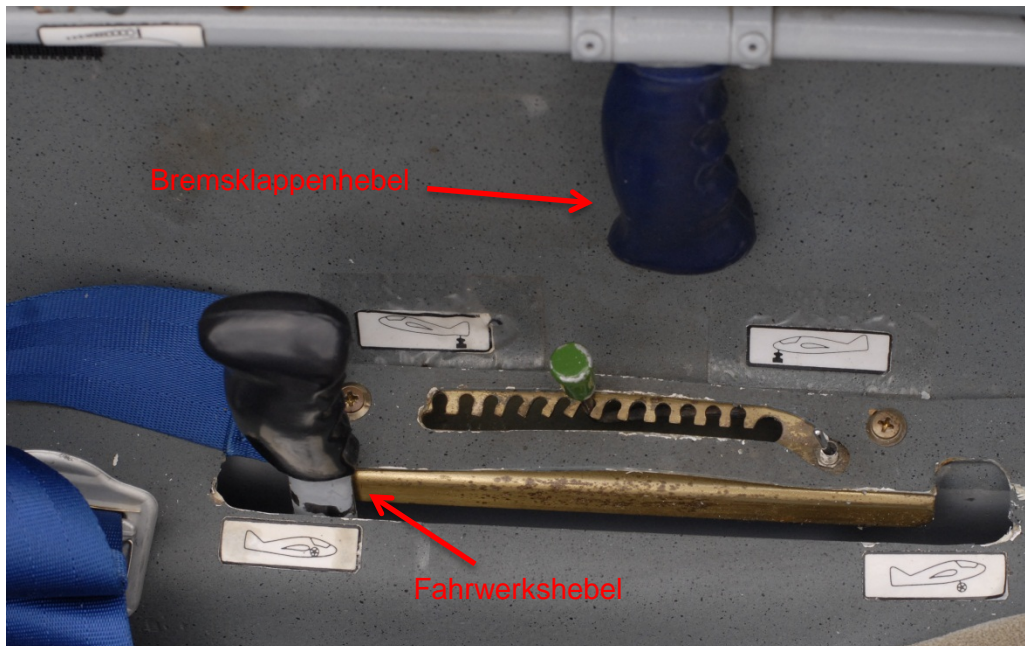
Dabei befinden sich der Bremsklappenhebel auf der oberen Seite mit einem blauen Handhebel und der Fahrwerkshebel auf der unteren Seite mit einem schwarzen Handhebel. Zum Ausfahren der Bremsklappen wird der Handhebel nach hinten gezogen, die vollständig ausgefahrenen Bremsklappen verriegeln nicht und müssen in ausgefahrener Stellung gehalten werden.

Zum Ausfahren des Fahrwerks wird der Handhebel aus der Verriegelungsposition in der Handhebelkulisse bewegt und nach vorne gedrückt. Bei vollständig ausgefahrenem Fahrwerk wird der Handhebel neuerlich verriegelt.

Die Hebel für Bremsklappen und Fahrwerk unterscheiden sich neben Farbkodierung und Beschilderung durch Hebelposition und Art des Verriegelungsmechanismus.

Der Flugunfall ist auf eine Verwechslung des Fahrwerkhebels mit dem Bremsklappenhebel zurückzuführen. Diese unterscheiden sich durch Farbkodierung, Beschilderung, Hebelposition und Art des Verriegelungsmechanismus.

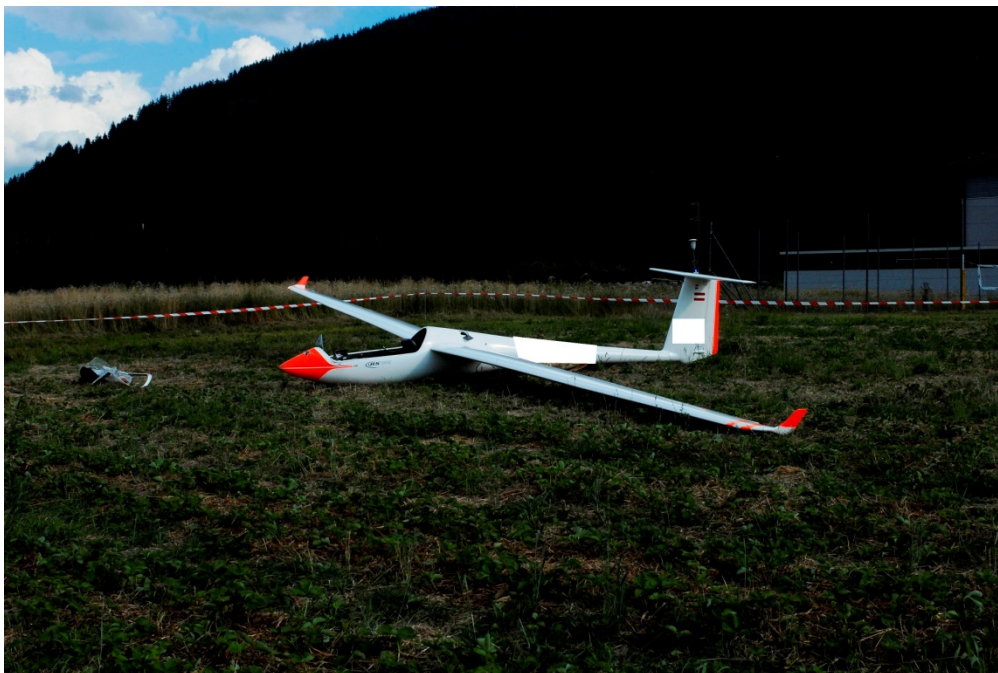
Die Unfallstelle befand sich ca. 300 m südöstlich vom Flugplatz Leoben/Timmersdorf entfernt in einem Feld. Ca. 20 m südlich der Unfallstelle befand sich eine Reihenhaussiedlung und ca. 350 m östlich eine Baumreihe. Das Feld war mit Erdbeeren bewirtschaftet, die Bewuchshöhe war ca. 10 cm.

Übersichtsaufnahme Unfallstelle

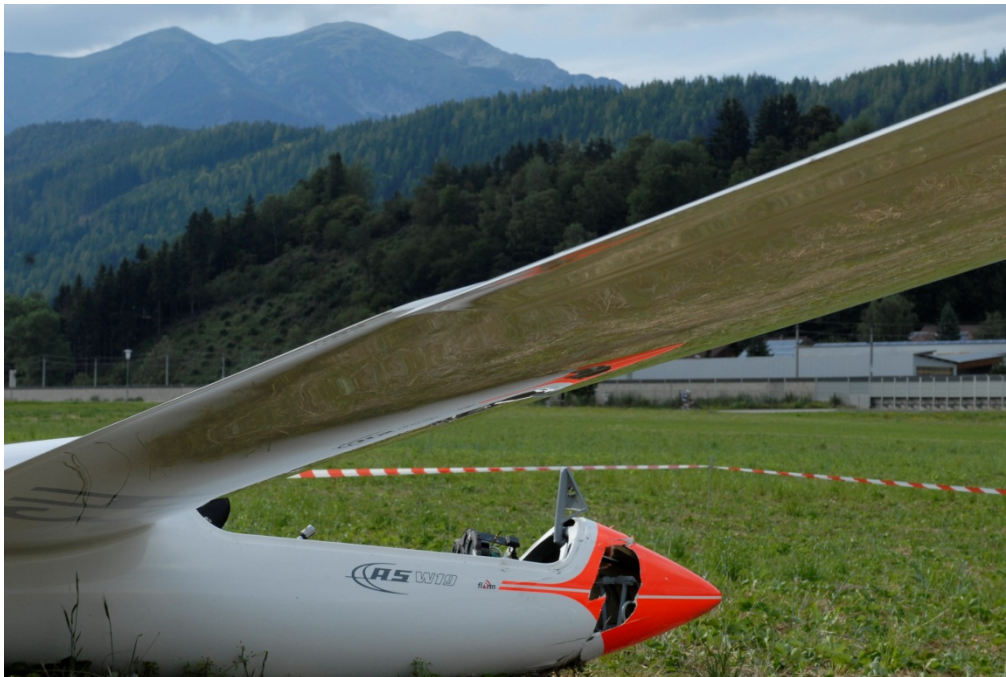
Der Rumpf des Luftfahrzeuges war im Bereich des Cockpits gebrochen, die Verglasung der Kabinenhaube war stark beschädigt und Teile dieser waren im Cockpitbereich verteilt. Die rechte Tragfläche wies in den Anlenkungsabdeckungen sowie am Randbogen Spuren des Bewuchses auf. Die linke Tragfläche sowie das gesamte Leitwerk wiesen keine Spuren der Beschädigungen auf.

Beschädigung am Luftfahrzeugrumpf

Bei der anschließenden Landung in einem Erdbeerfeld touchierte der Bug des Luftfahrzeuges mit dem Erdreich und erlitt dadurch erhebliche Beschädigungen. Des Weiteren kam es zu einer Bodenberührung des rechten Tragflächenrandbogens und zu einer Drehung um ca. 270° nach rechts über die Hochachse.
