Untersuchungsbericht

Sicherheitsuntersuchungsstelle des Bundes
GZ: BMVIT-85.140/0002-IV/SUB/ZLF/2018

**Unfall mit dem Motorflugzeug der Type Fuji
FA-200-180
am 10.04.2008,
um ca. 17:00 Uhr UTC in 2624 Breitenau,
Niederösterreich,
Österreich**

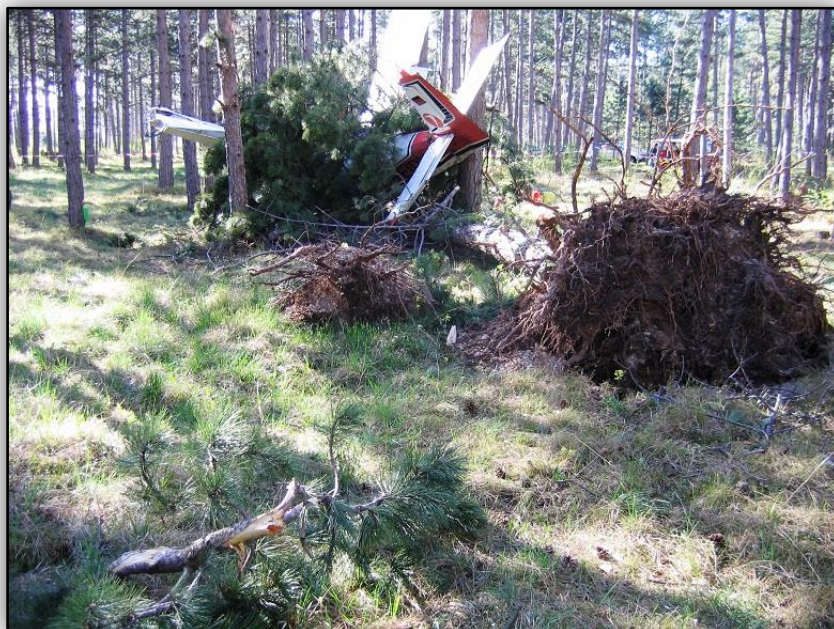
Abb. 4: Luftfahrzeug am Unfalltag am Unfallort – Quelle: SUB

Die Anflugrichtung des Luftfahrzeuges bei den erfolgten Baumberührungen betrug ca. 140°. Bei der Kollision mit Bäumen wurde ein Baum vom Luftfahrzeug umgestürzt und dabei entwurzelt.

Cowling und Propeller waren beschädigt. Die rechte Cockpit Seitenscheibe war vom Passagier eingeschlagen worden, um ins Freie gelangen zu können. Bedienelemente waren verbogen, Instrumente, die Cockpitabdeckung und Zusatzgeräte waren beschädigt. Der Rumpf hinter dem Cockpit war mehrfach geknickt. Das Seitenruder war auf der Unterseite beschädigt. Das linke Höhenruder und die linke Höhenruderflosse waren schwer beschädigt. Die linke Tragfläche samt Querruder und Landeklappe waren zerstört, die rechte Tragfläche vor allem im vorderen Teil schwer beschädigt. Die rechte Landeklappe und das rechte Querruder waren beschädigt. Weitere Beschädigungen fanden sich auf allen Seiten des Rumpfes sowie am Dreibeinfahrwerk.

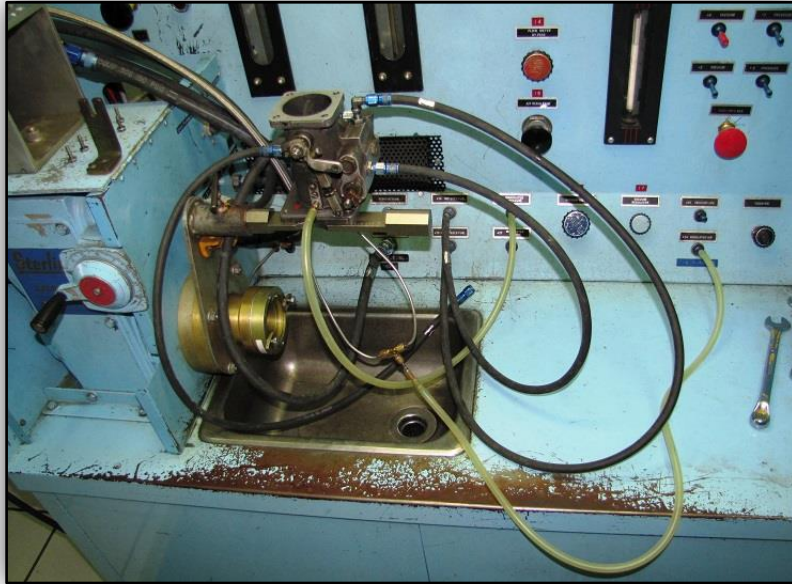
Während mehrerer Testläufe konnte festgestellt werden, dass die Kraftstoff-Einspritzanlage im maximalen Förderbereich die notwendige Leistung erbringt, jedoch im mittleren sowie im niedrigen Förderbereich ein mit Kraftstoff übersättigtes Kraftstoffgemisch abgegeben wurde. Auch war eine Undichtheit an der manuellen Gemischreglerwelle sichtbar. Um eine plausible Erklärung für das übersättigte Kraftstoffgemisch festzustellen, wurde eine Zerlegung der Kraftstoff-Einspritzanlage durchgeführt.

Abb. 6: Überprüfung der Kraftstoff-Einspritzanlage am Teststand - Quelle: SUB

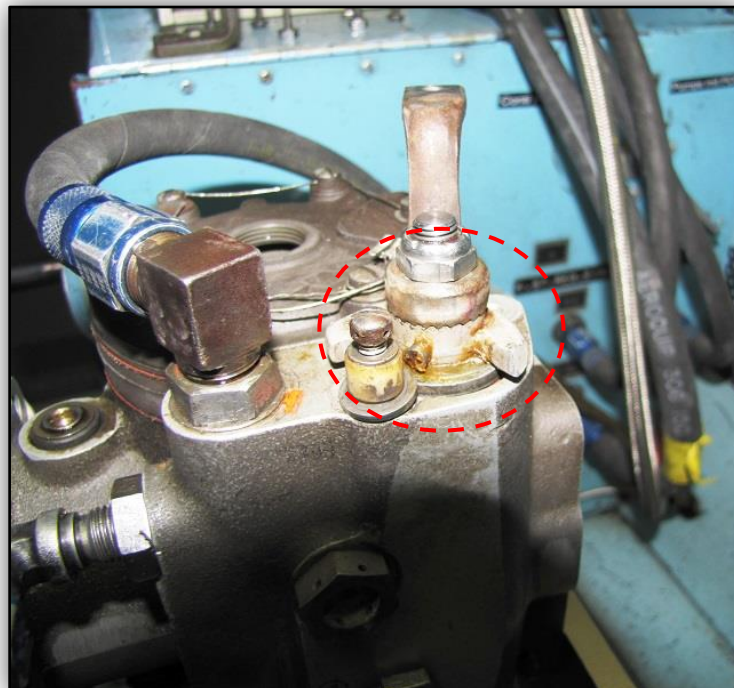
Der Einsatzzweck des Schmiermittels dürfte offensichtlich zur Behebung einer Schwergängigkeit an der Welle des manuellen Gemischreglers gewesen sein (siehe Punkt 1.16.4). Es wurde dafür jedoch keiner der für diesen Zweck vom Hersteller der Kraftstoff-Einspritzanlage genehmigten Schmierstoffe verwendet.

Abb. 7: Schmiermittel an Gemischreglerwelle - Quelle: SUB

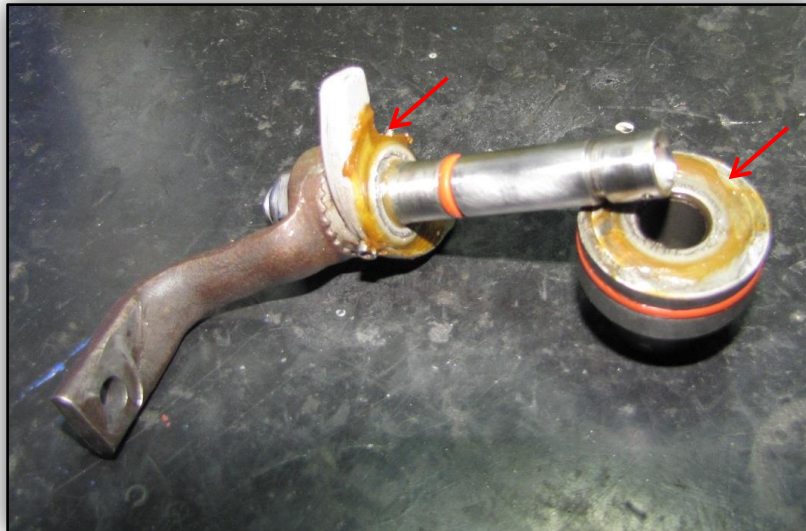
Abb. 8: Manuelle Gemischreglerwelle mit Schmiermittel – Quelle: SUB

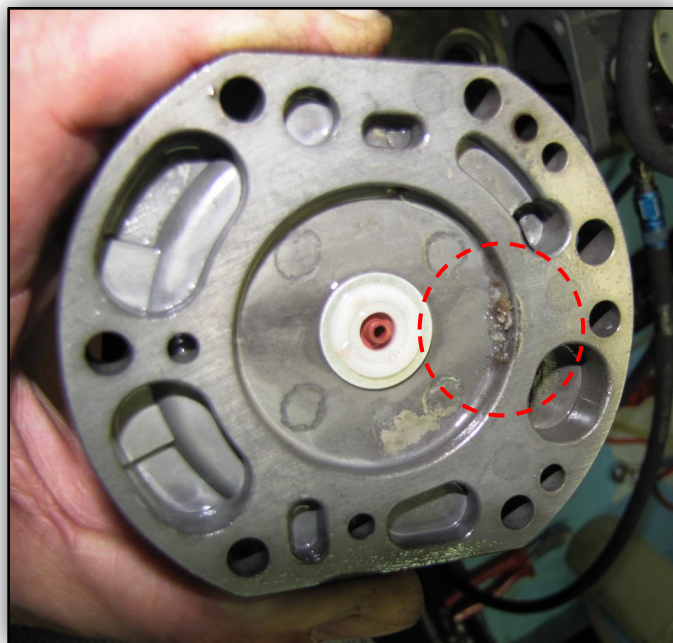
mittel konnte ebenfalls im Innenbereich der Kraftstoff-Einspritzanlage vorgefunden werden, vor allem im Bereich der Kraftstoffmembran. Dies führte dazu, dass Bauteile wie zum Beispiel die Kraftstoffmembran der Kraftstoff-Einspritzanlage nicht in der erforderlichen Geschwindigkeit arbeiten konnte und somit eine Überfettung des Kraftstoffgemisches bewirkte.

Abb. 9: Membranbereich der Kraftstoff-Einspritzanlage mit Teilen des vorgefundenen Schmiermittels– Quelle: SUB
