ENTGLEISUNG ZUG 64525

am 3. Juli 2012

**Österreichische Bundesbahnen
Strecke 45701
zw. Bf Weißkirchen und Bf Obdach**

Untersuchungsbericht

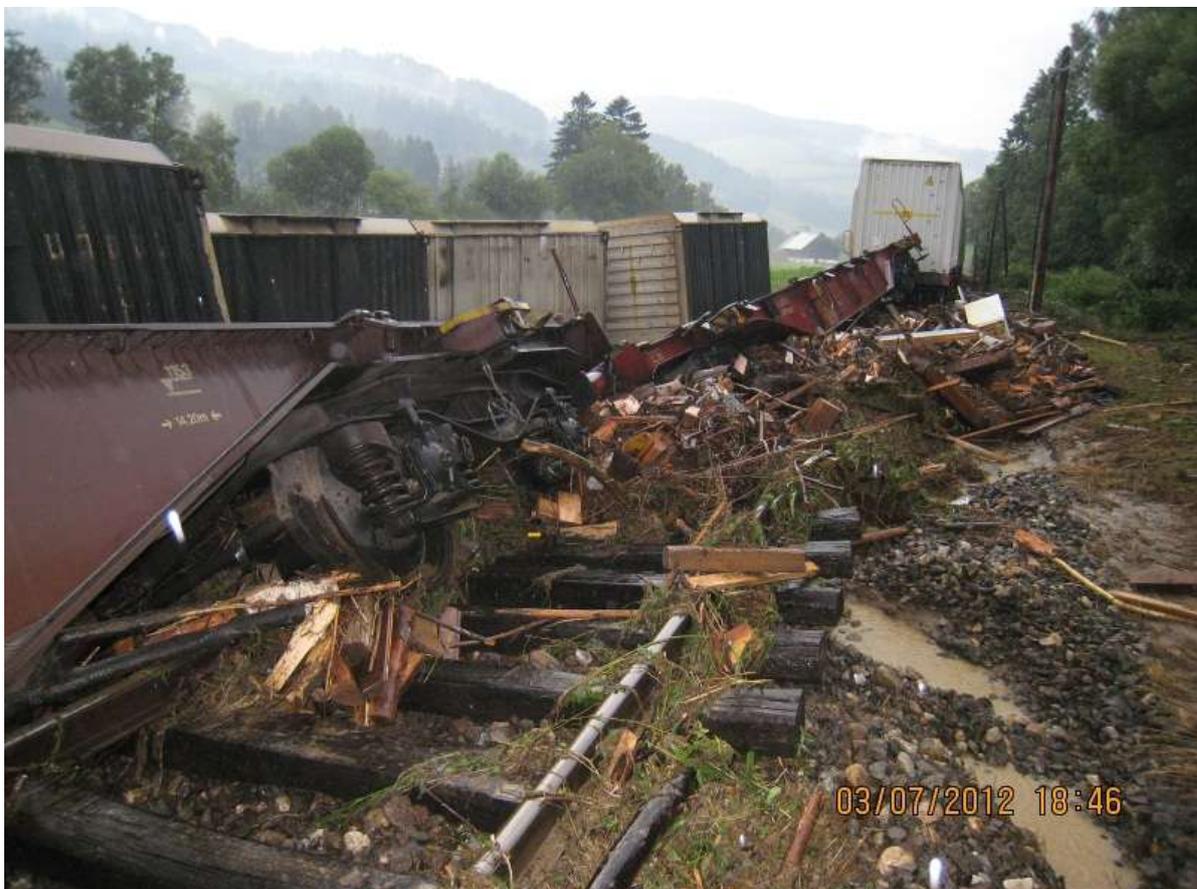
Um 16:40 Uhr, als Z 64525 den betroffenen Streckenabschnitt befuhr war die Unterspülung des Gleisbettes und des Unterbaues im km 11,700 soweit fortgeschritten, dass der zweite und dritte Wagen von Z 64525 entgleisten und vom Bahndamm stürzten.

Abbildung 7 Überblick Entgleisungsfolgen 1 - Quelle IM

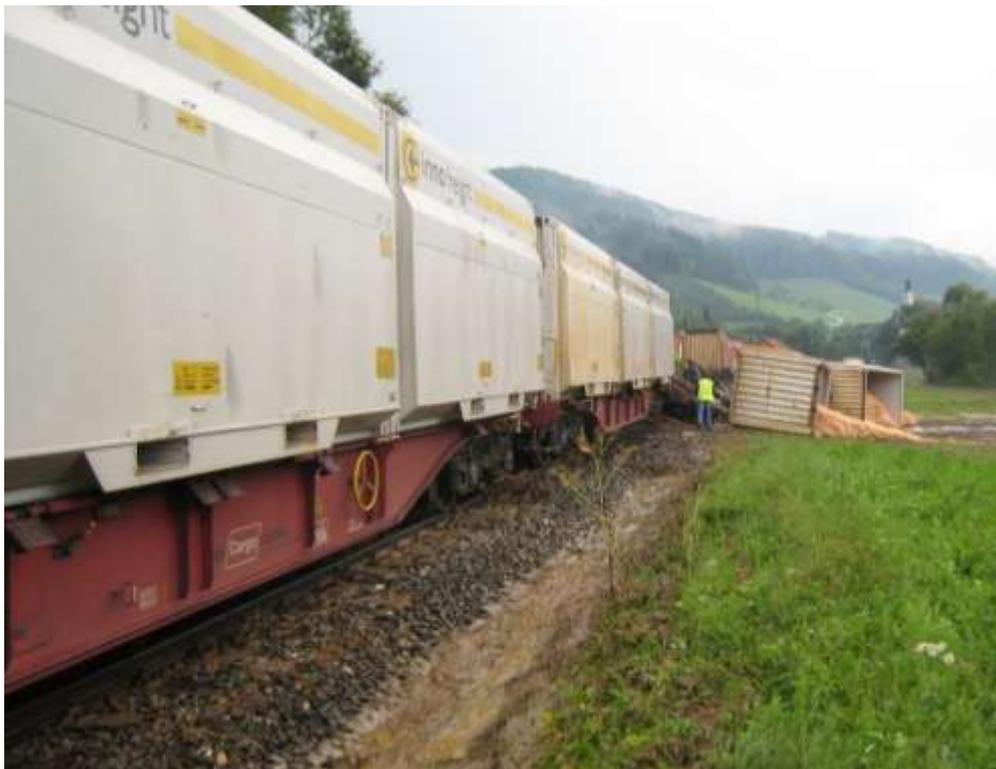
Abbildung 8 Überblick Entgleisungsfolgen 2 - Quelle IM

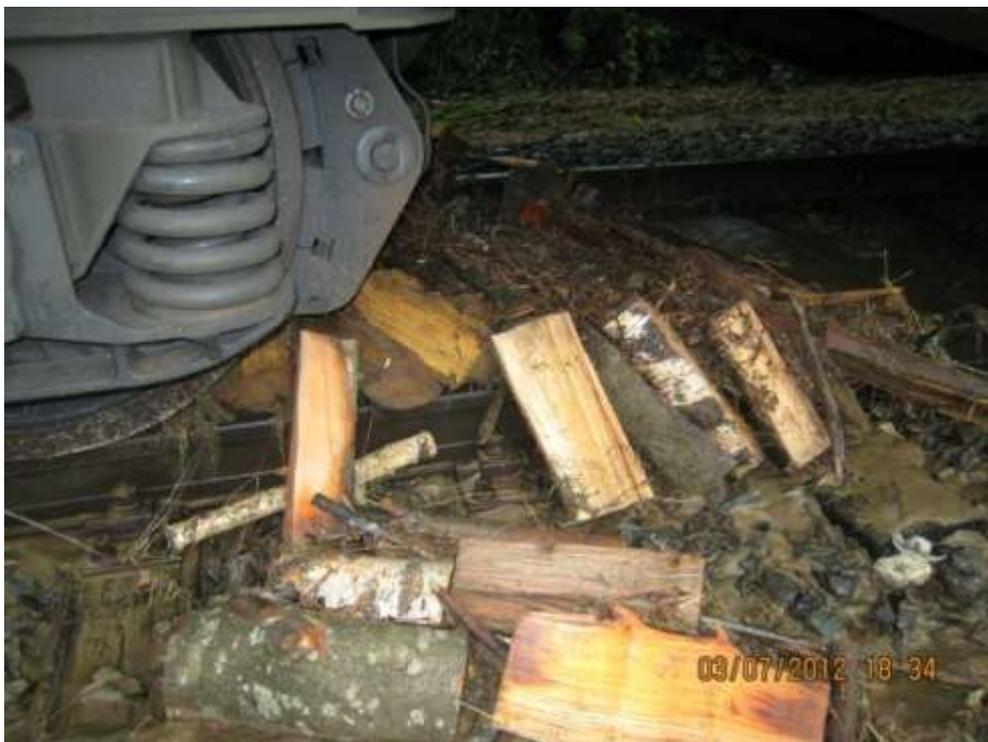
Zusätzlich wurde vom Hochwasser mitgeführtes Schwemmmaterial während der Fahrt von Z 64525 auf den Schienen abgelagert.

Abbildung 9 Mitgeführtes Schwemmmaterial – 1 – Quelle IM

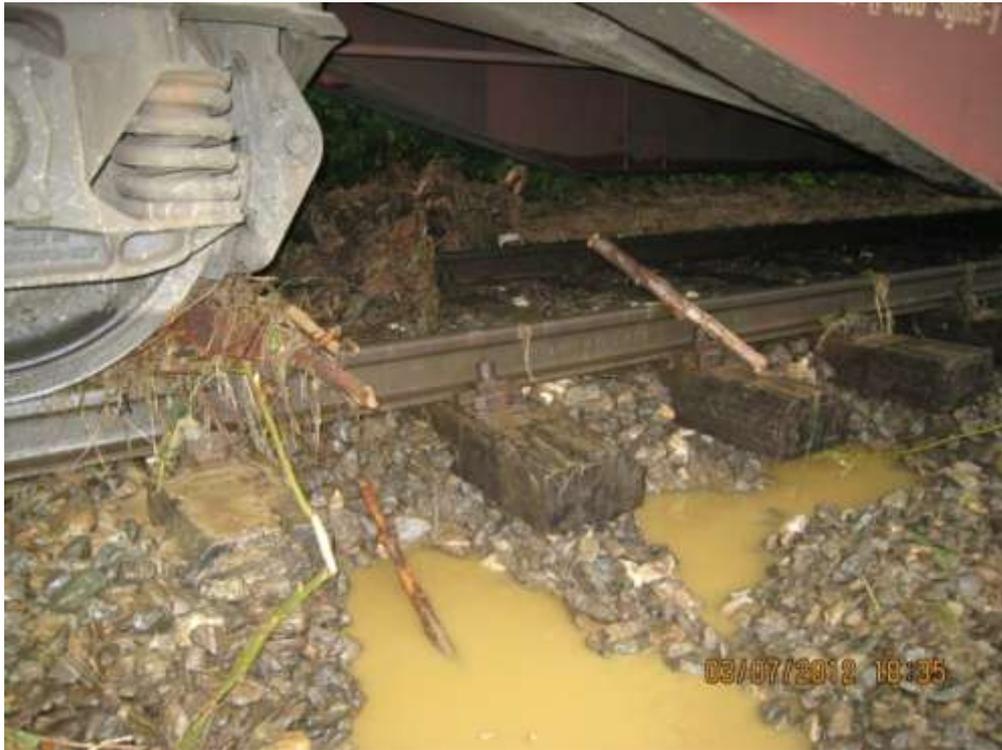
Abbildung 10 Mitgeführtes Schwemmmaterial – 2 – Quelle IM

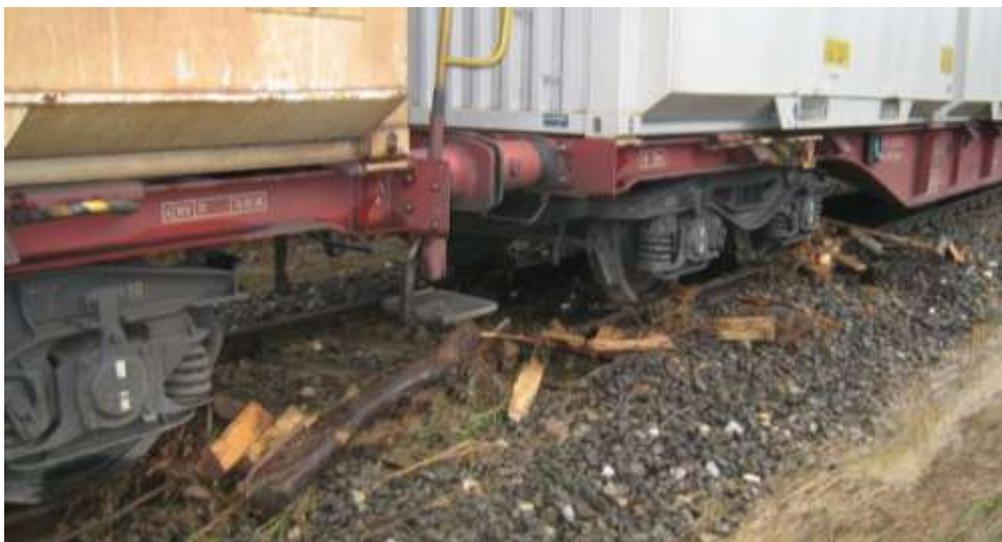
Abbildung 11 Mitgeführtes Schwemmmaterial – 3 – Quelle IM

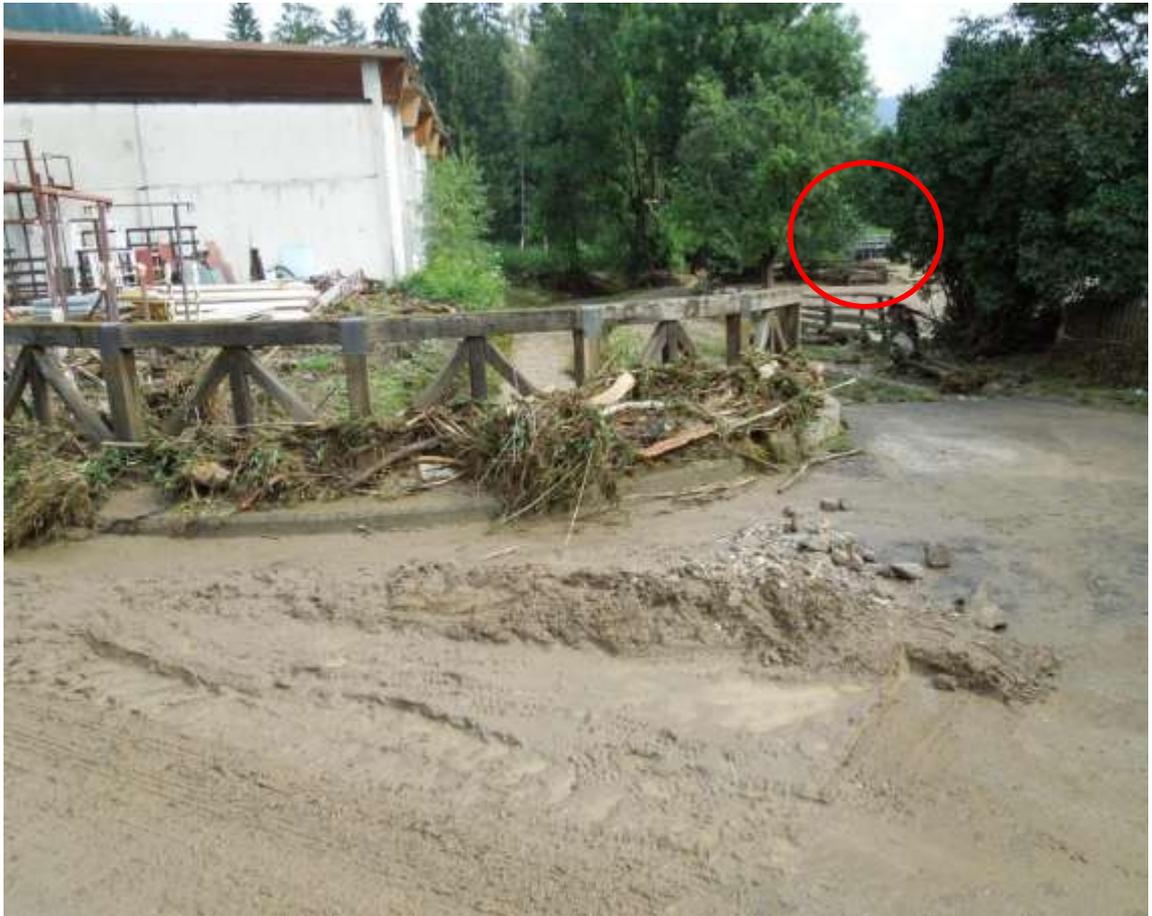
Bereits oberhalb der Eisenbahnbrücke über den Kathalbach (km 11,935) war dieser über die Ufer getreten. In der nachstehenden Abbildung kann man den Bachverlauf und die Eisenbahnbrücke über den Kathalbach erkennen.

Abbildung 14 Überschwemmungsfolgen oberhalb der Eisenbahnbrücke am Folgetag -
Quelle IM

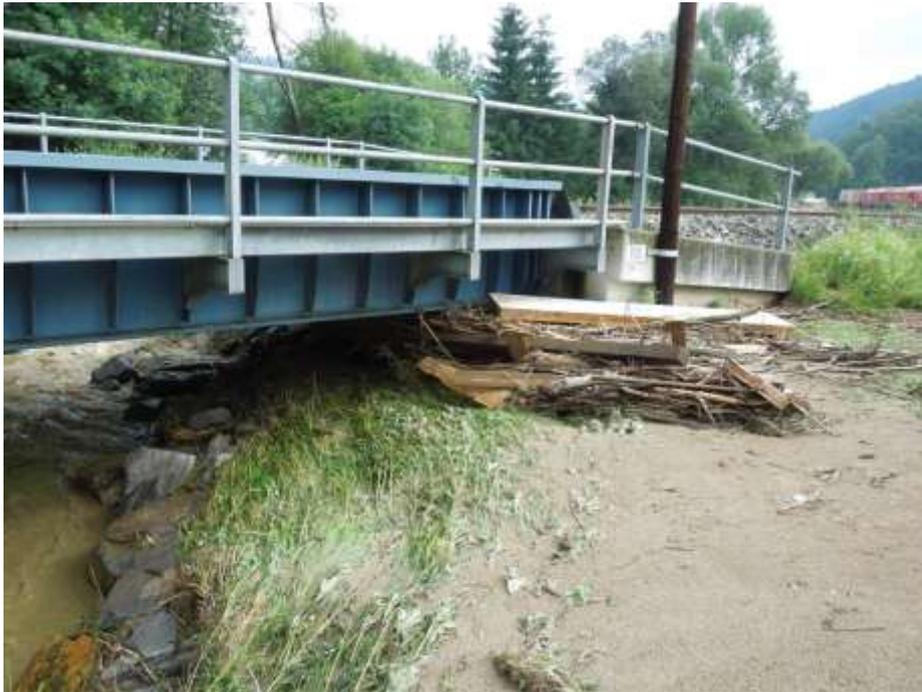
Abbildung 15 Überschwemmungsfolgen an der Eisenbahnbrücke km 11,935 am Folgetag - Quelle IM

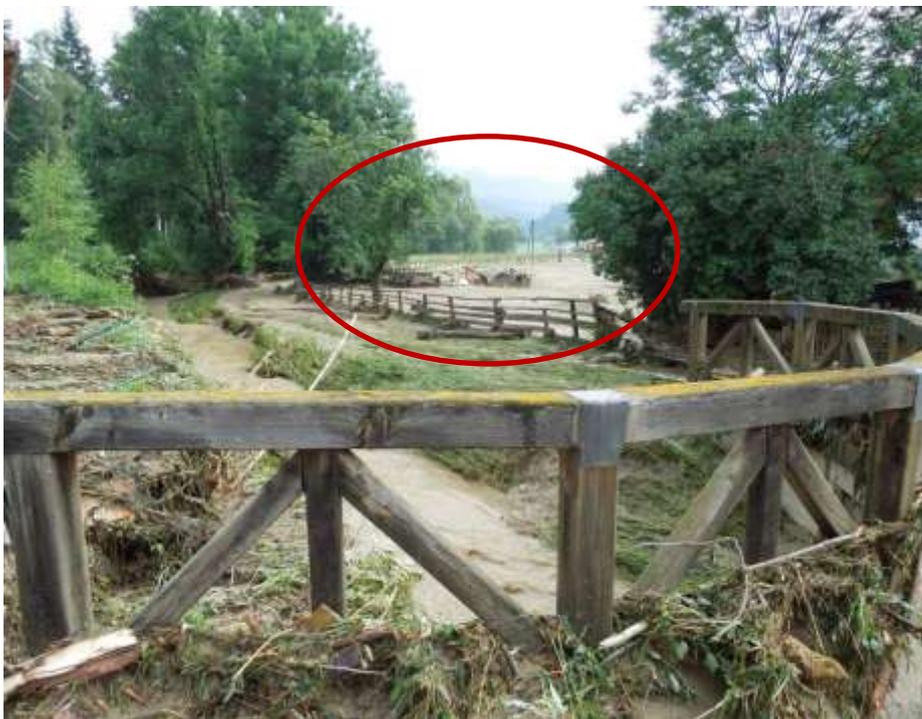
In weiterer Folge wurde die Wiese links der Bahn und rechts des Kathalbaches überflutet

Abbildung 16 Wiese links der Bahn und rechts des Kathalbaches am Folgetag - Quelle IM

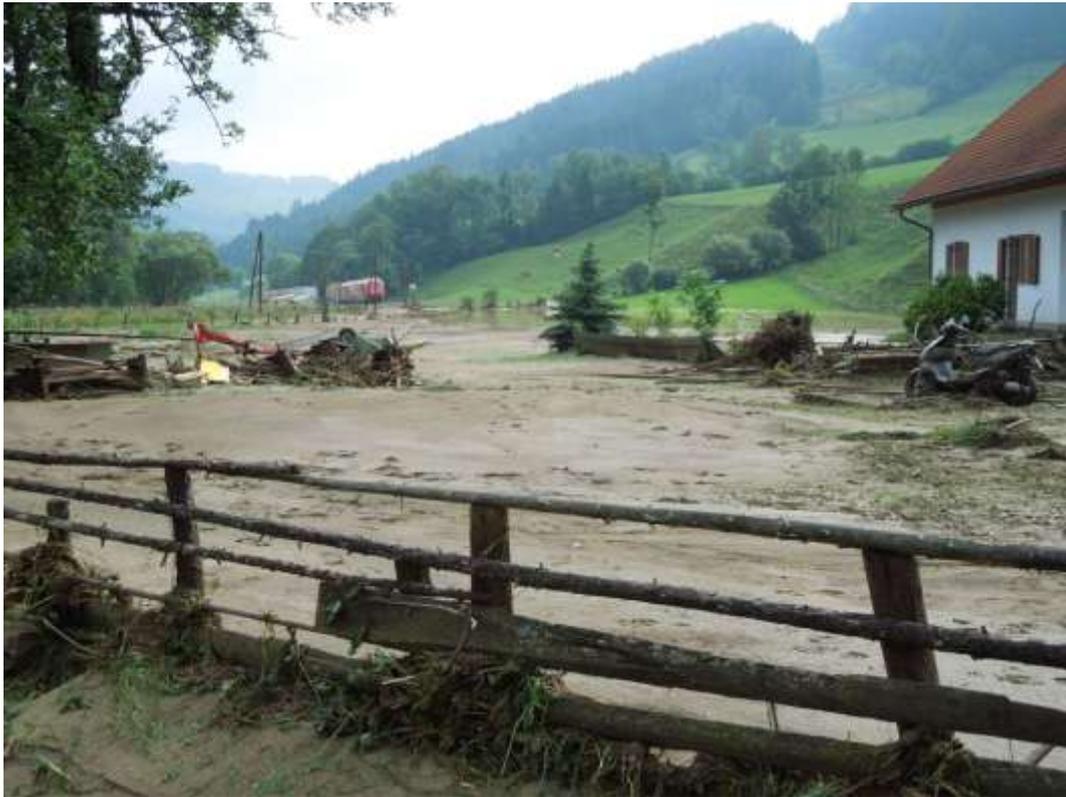
Abbildung 17 Wiese links der Bahn und rechts des Kathalbaches am Folgetag - Detail -
Quelle IM

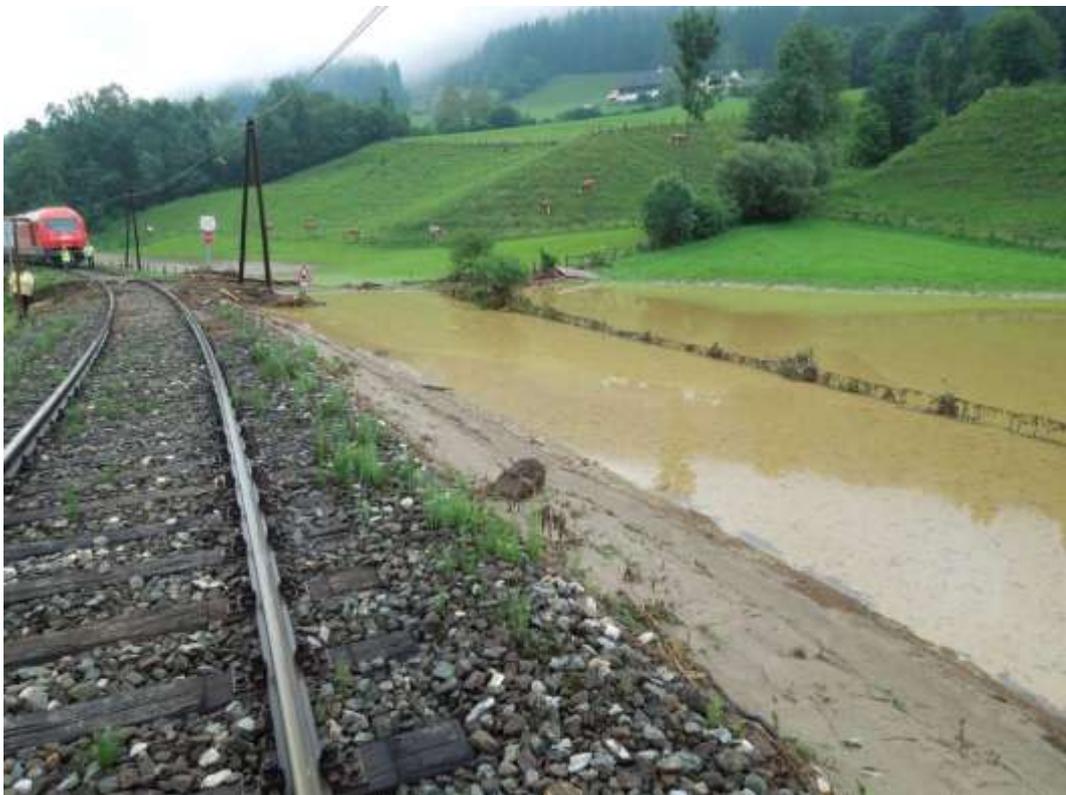
Abbildung 18 Wiese links der Bahn im Bereich EK km 11,813 am Folgetag - Quelle IM

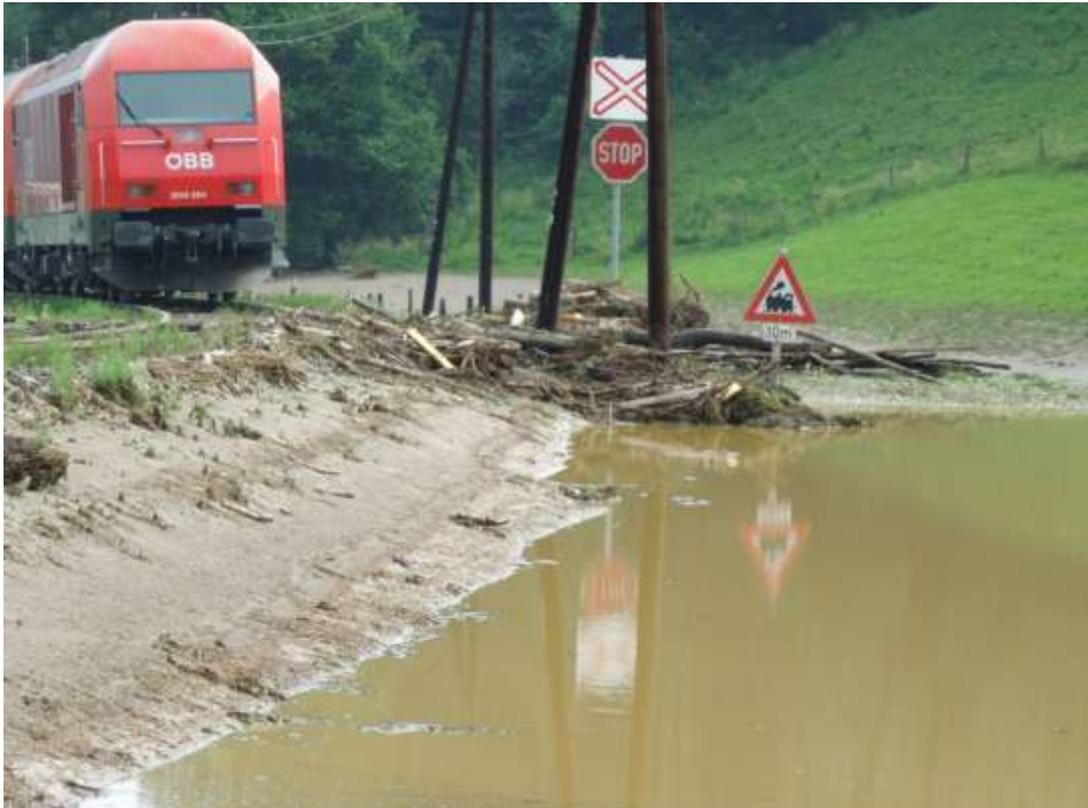
Abbildung 19 EK km 11,813 am Folgetag - Quelle IM

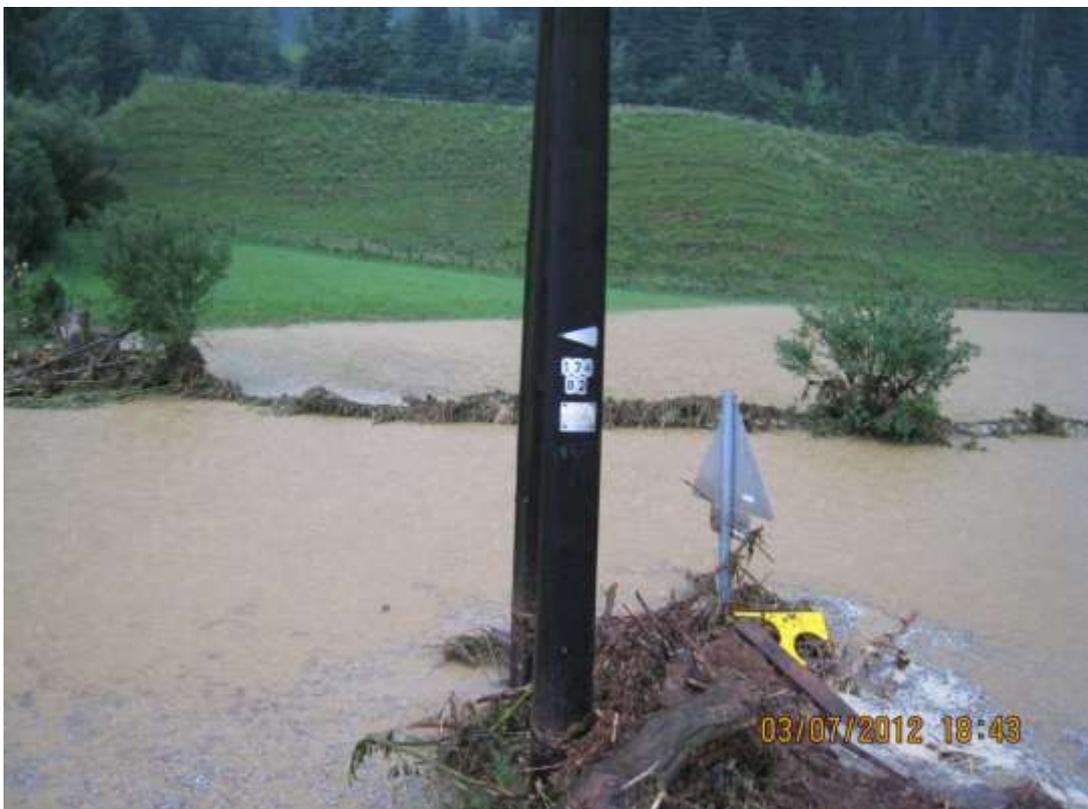
Abbildung 20 Wiese links der Bahn im Bereich EK km 11,813 - Quelle IM

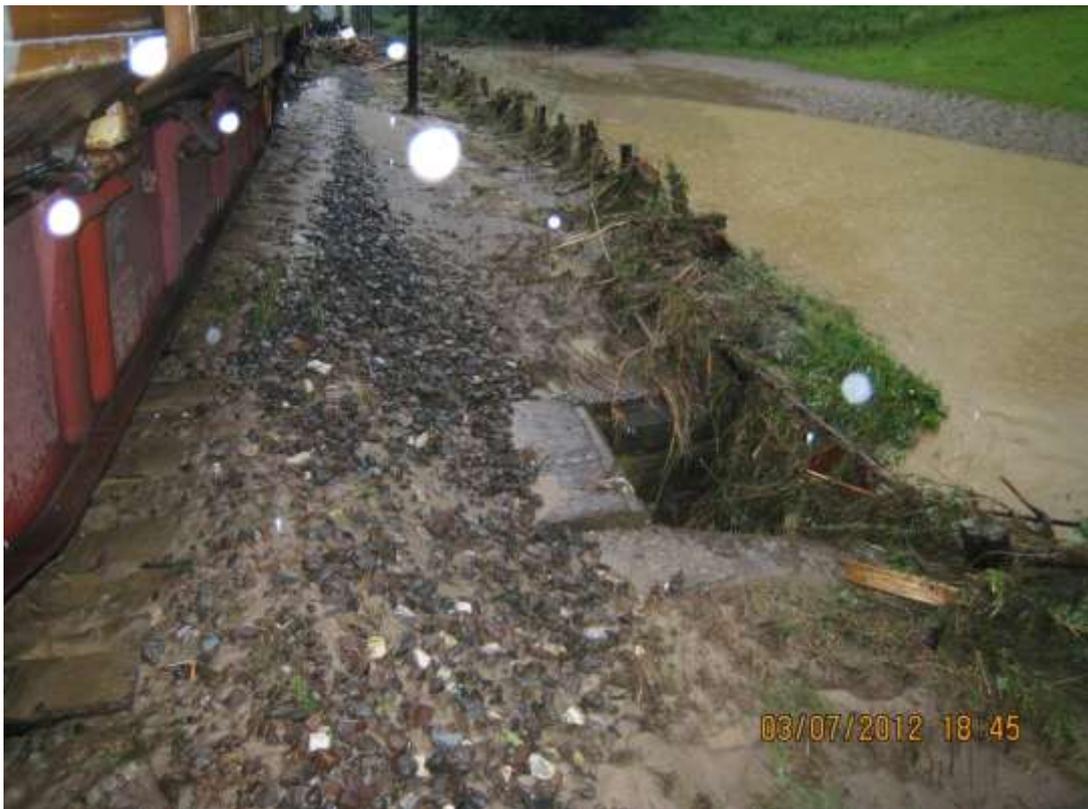
Abbildung 21 Verklauster Durchlass im km 11,694 - Quelle IM

Durch Verklauung eines Durchlasses im km 11,694 konnte das Wasser nicht mehr geregelt abfließen und floss über die Schienen ab. An zwei Stellen (km 11,700 und km 11,820) wurde das Gleisbett massiv unterspült.

Ursache war Unterspülung des Oberbaus nach Verkläuserung eines Durchlasses nach einem heftigen Unwetter mit Starkregen.

- a) **zu Sicherheitsempfehlung Pkt. 12.1**
Sicherstellung, dass derart gefährdete Gleisabschnitte (Rote Zone) österreichweit durch die IM in einen Kataster „Gefahren durch Naturereignisse“ aufgenommen werden müssen. Des Weiteren ist sicherzustellen, dass Gleisabschnitte in solchen Roten Zonen während und nach extremen Wettersituationen nur auf Sicht befahren werden dürfen (mit V-Befehl).

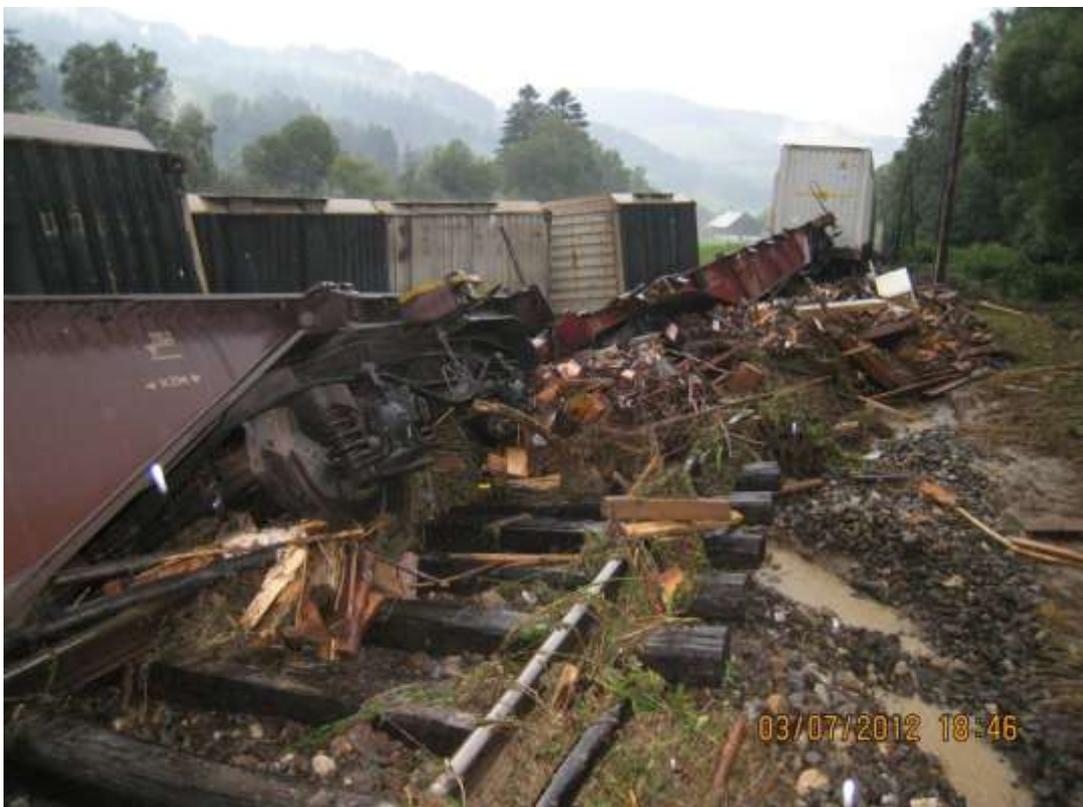
Abbildung 22 Entgleisungsstelle beim unterspülten Gleisbett km 11,700 - Quelle IM

Durch die Unterspülung des Gleisbettes im km 11,700 kam es zur Entgleisung des zweiten und dritten Wagens von Z 64525. Die Tzf an der Zugspitze konnten die schadhafte Gleisstelle noch unbeschadet passieren.

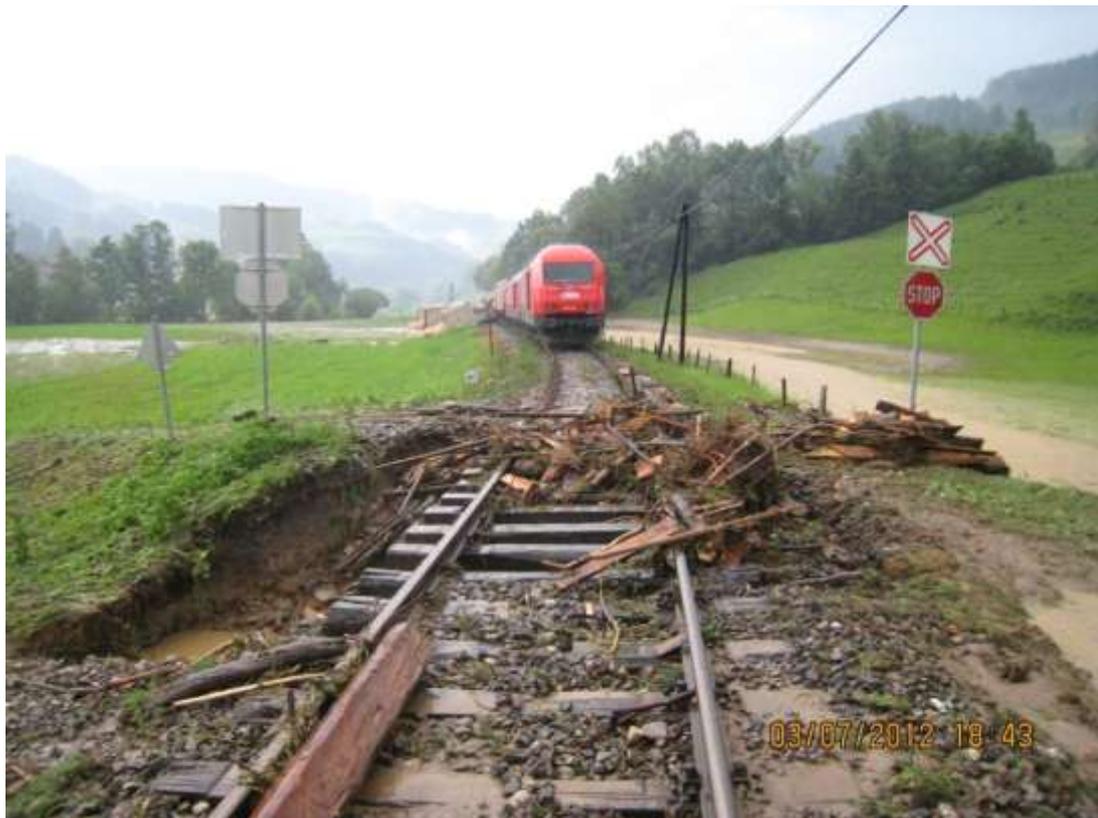
Abbildung 23 Unterspültes Gleisbett im Bereich nach der EK km 11,813 - Quelle IM
