Abschlussbericht

Unfall mit dem Heißluftballon der Type Cameron A-140,
am 30.10.2007, um ca. 13:45 Uhr UTC, in A-8740 Zeltweg, Steiermark
GZ: 2024-0.143.131

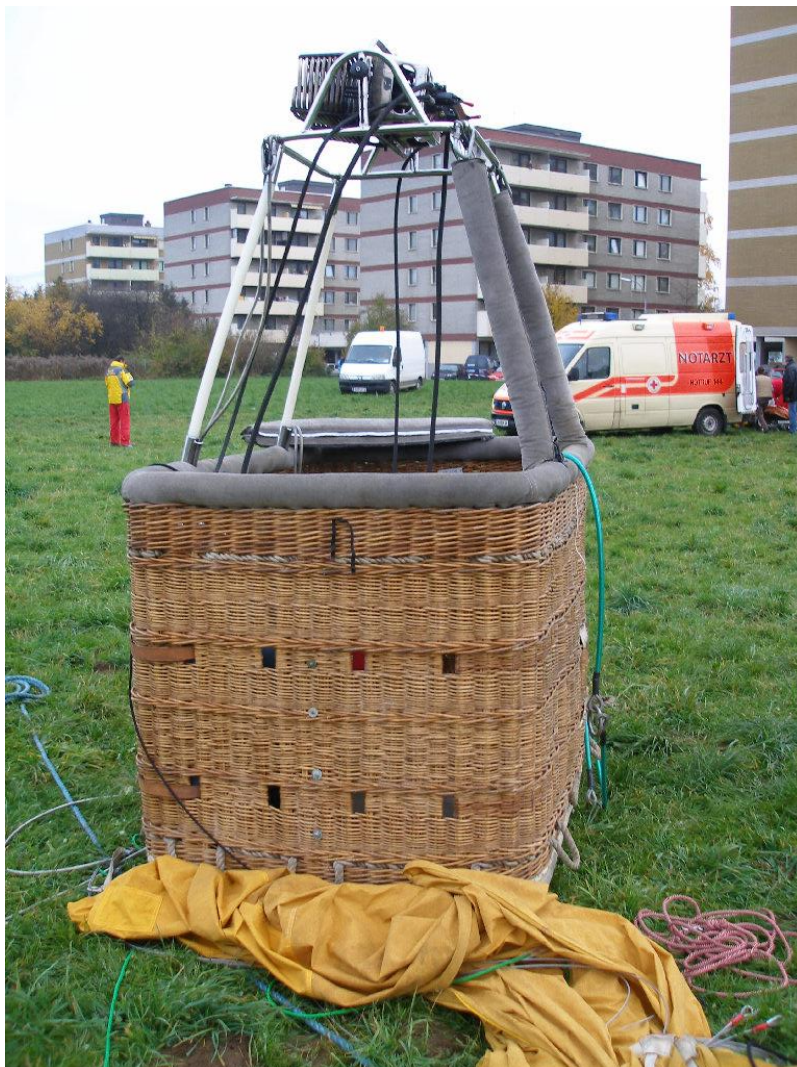
Gehalten wurde der Ballon durch drei Fesselseile, welche an einem Geländewagen und zwei (Klein-) LKWs befestigt waren.

Nach rund fünf bis sieben Minuten erfolgte ein kontrollierter und langsamer Abstieg mit anschließender Landung, wobei ein Fesselseil nicht gestrafft war. Nachdem der Korb am Boden aufgesetzt hatte, wurde dieser von zwei ausgewiesenen Helfern festgehalten.

Da ein kurzes Festmachen des Korbes am Boden unterblieben war, hob der Ballon aufgrund der nun wesentliche geringeren Masse unkontrolliert ab und stieg rasch auf eine Höhe von

Eines der rasch straffenden Fesselseile umwickelte den linken Unterschenkel eines der bereits ausgestiegenen Kinder und zog es mit in die Höhe. Ein Absturz des Kindes konnte einerseits durch Einleiten eines sofortigen Sinkens durch den Piloten, andererseits von Helfern am Boden verhindert werden. Zudem gelang es dem Kind, sich mit den Händen am Seil festzuhalten.

Abbildung 1 Ballonkorb mit den Seilen für den Fesselstart

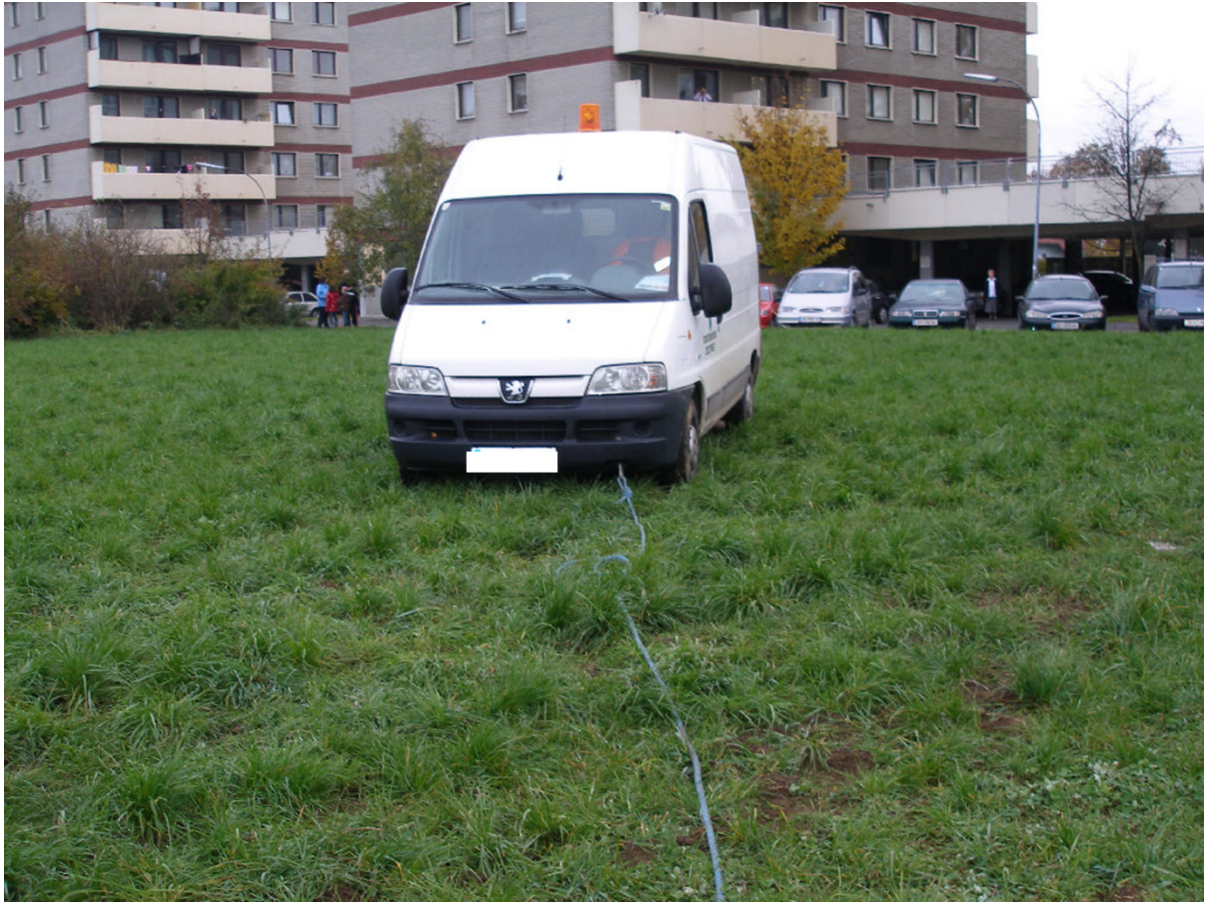
Abbildung 2 Eines der 3 Fahrzeuge, an denen die Seile montiert waren, um den Ballon zu halten
