# **UNTERSUCHUNGSBERICHT**

## **Sicherheitsuntersuchungsstelle des Bundes**

**GZ: BMVIT-795.319-IV/BAV/UUB/SCH/2012**

**Entgleisung eines Güterzuges  
in einem Bahnhof in Österreich  
am 22. September 2012**

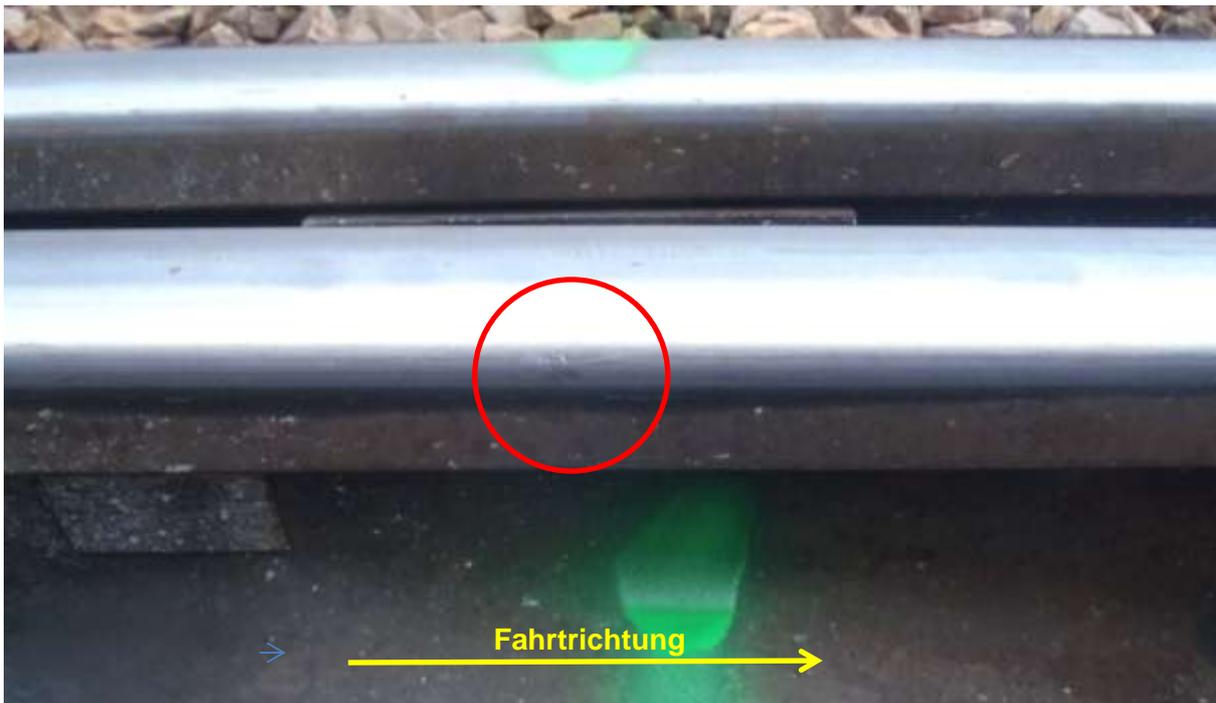
Das vorlaufende Drehgestell des 17. Wagens entgleiste in Fahrtrichtung mit beiden Radsätzen nach links (bogenaußen).

Abbildung 11 Erste Entgleisungspur Weiche 51 – km 38,340 - Innenseite der bogenäußeren Schiene des rechten Stranges (Quelle IM)

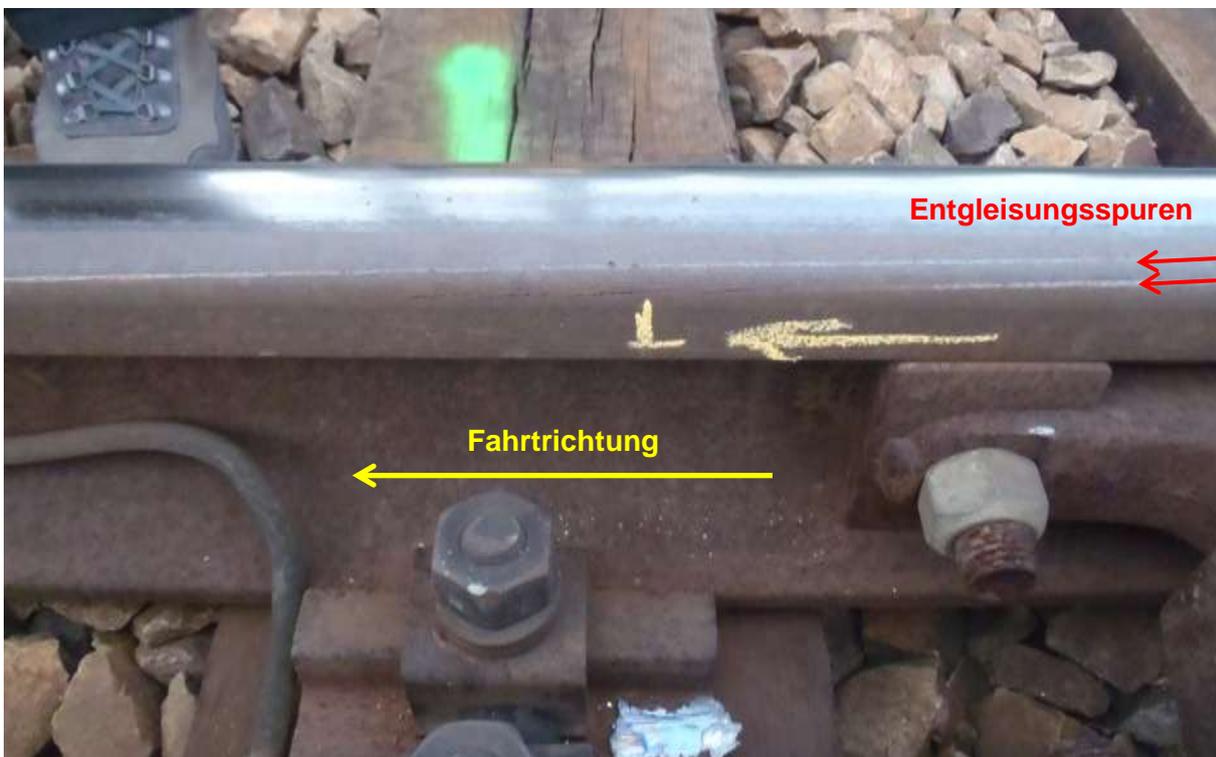
Abbildung 12 Ablaufende Entgleisungsspuren der beiden Radsätze - Weiche 51 – km 38,336 - Außenseite der bogenäußeren Schiene des rechten Stranges (Quelle IM)

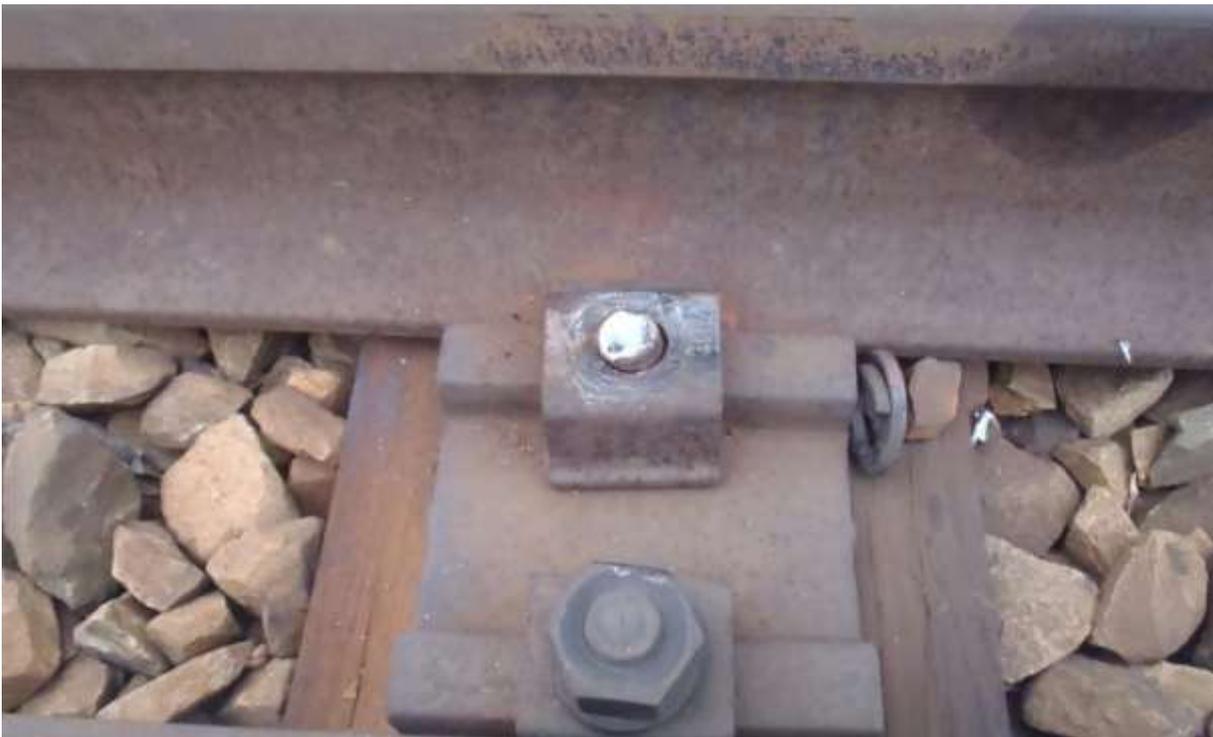
**Abbildung 13 Beschädigtes Kleineisen - Weiche 51 – km 38,335 - Außenseite der bogenäußeren Schiene des rechten Stranges (Quelle IM)**

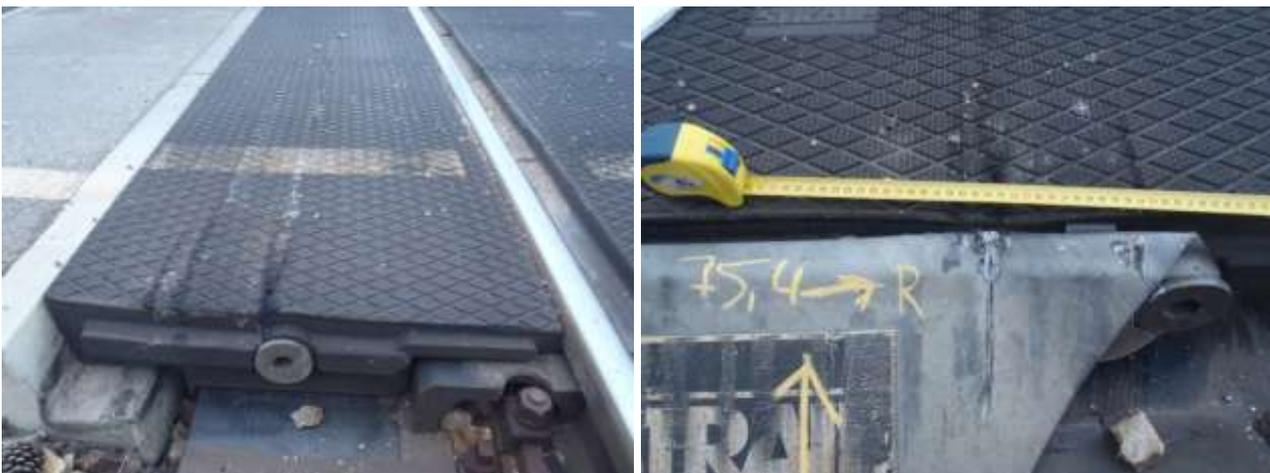
In weitere Folge wurde die Bedielung der EK km 38,273 auf Gleis 5, sowie die Weichen 36, 10 und 9 durch den entgleisten Wagen beschädigt. Im Bereich des Weichenendes der Weiche 8 erfolgte ein Durchriss der rechten Schiene des nicht befahrenen Stranges.

**Abbildung 14 Beschädigte Bedielung der EK km 38,273 auf Gleis 5 (Quelle IM)**

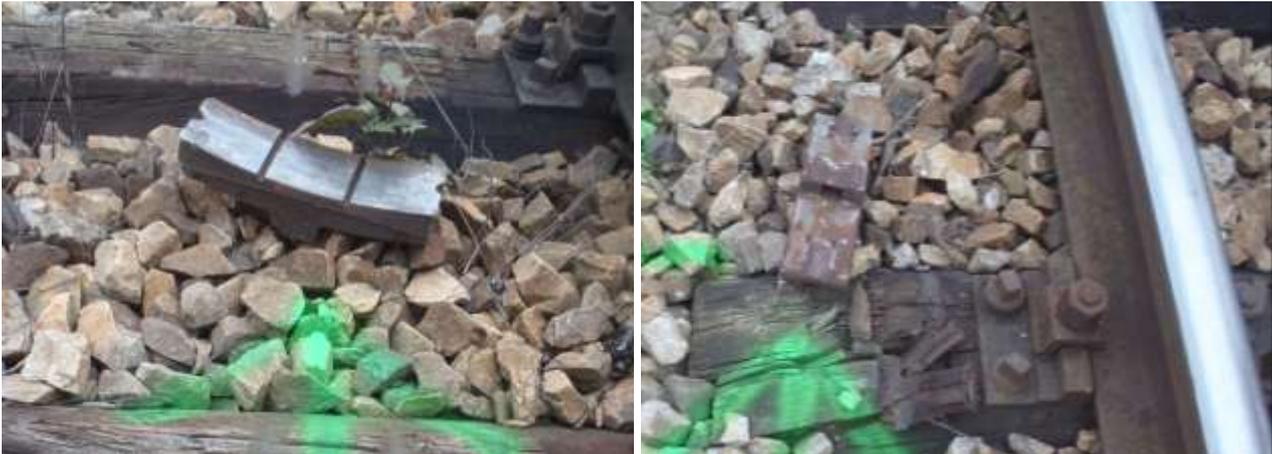
Zwischen der EK km 38,273 und dem Weichenanfang der Weiche 36 wurden zwei Bremsklötze und der Sicherungssplint des vorlaufenden entgleisten Radsatz des 17. Wagens vorgefunden.

Abbildung 15 Bremsklötze vom vorlaufenden Radsatz des 17. Wagens vor der der Weiche 36 (Quelle IM)

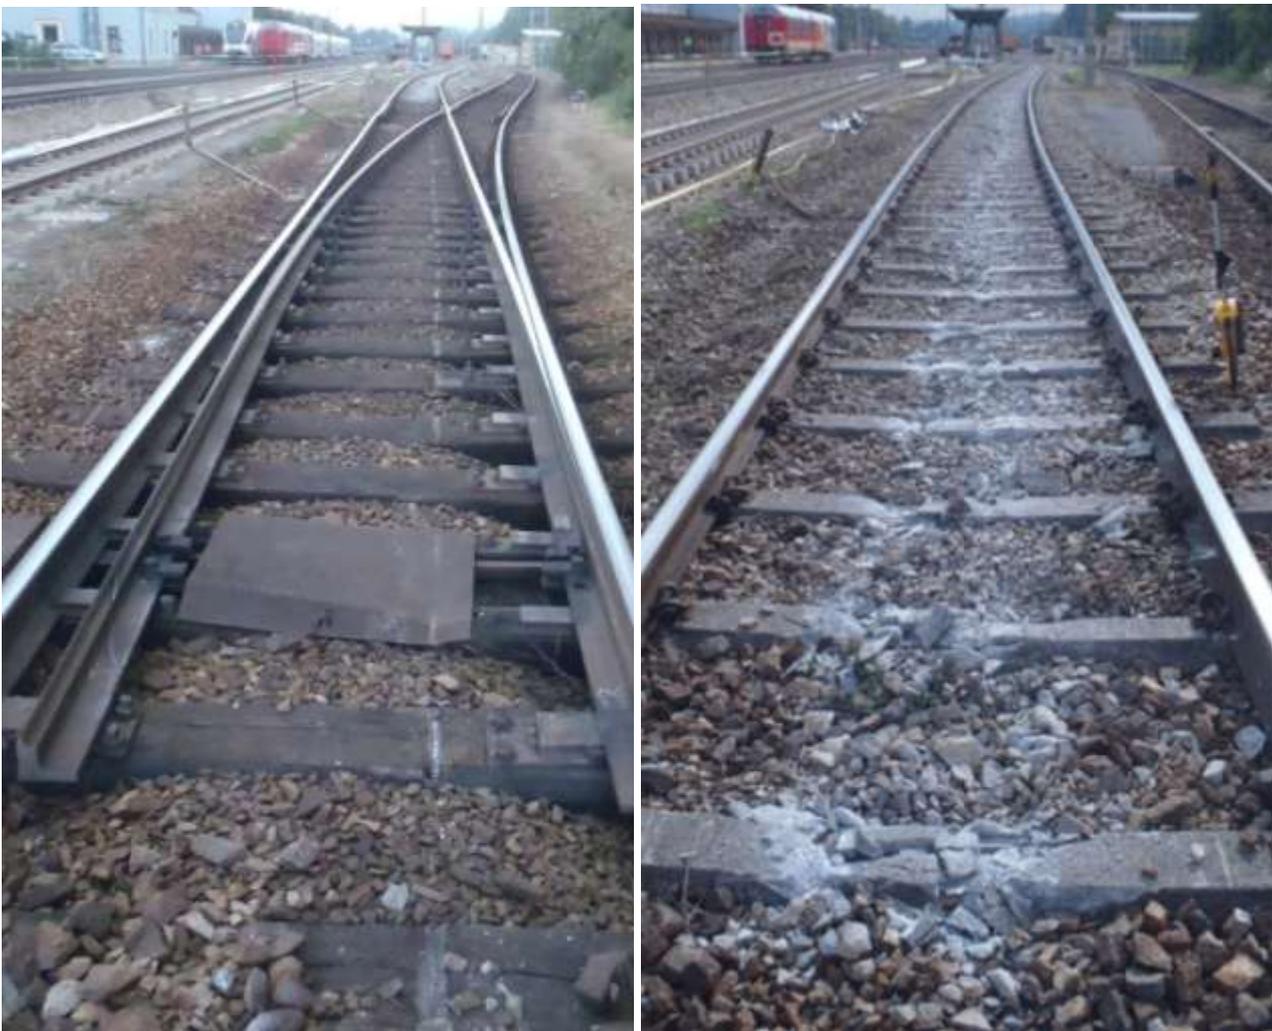
Abbildung 16 Fortsetzung der Entgleisungsspuren im Bereich und nach der Weiche 36 (Quelle IM)

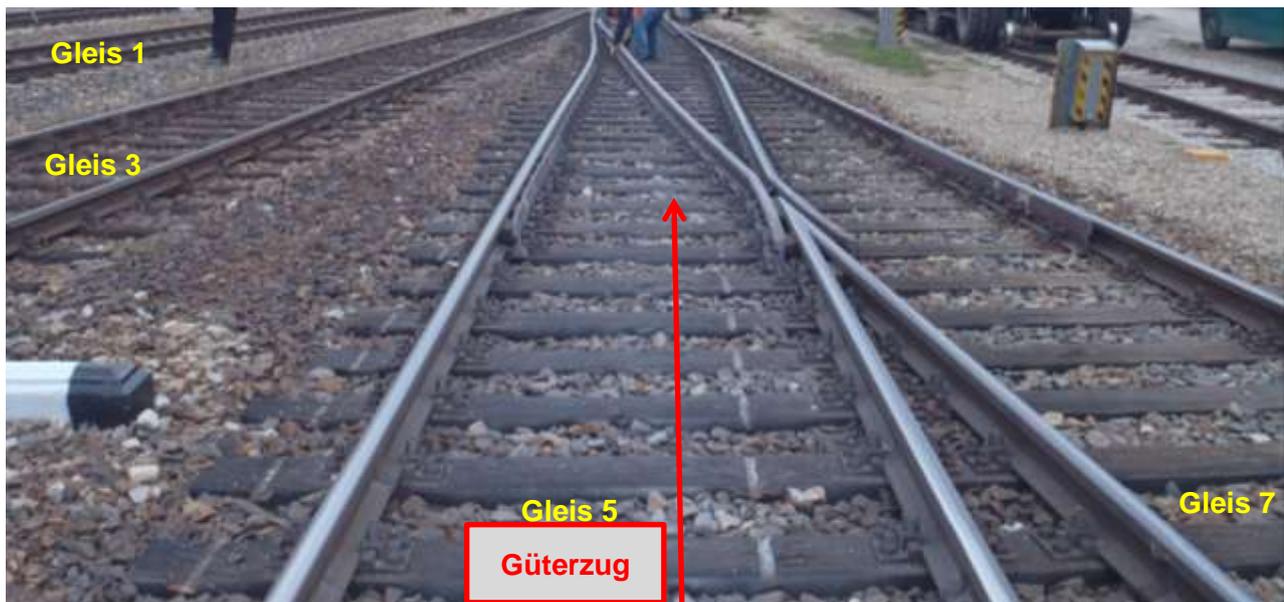
Abbildung 17 Entgleisungsspuren im Bereich der Weiche 10 (Quelle IM)

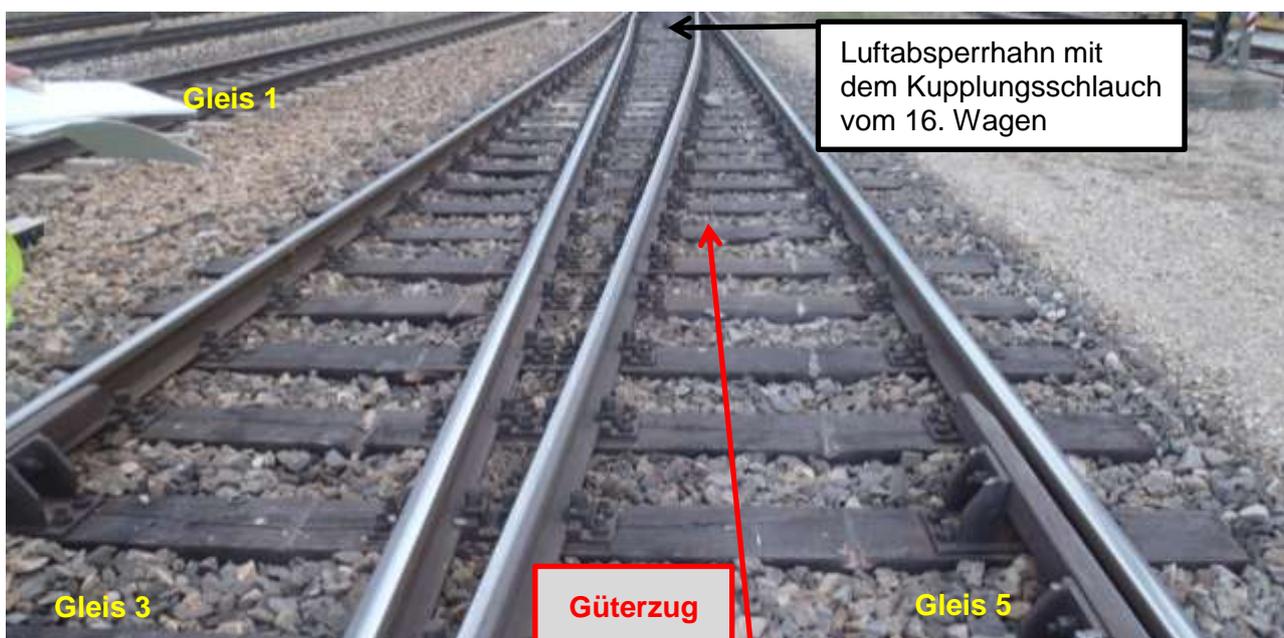
Durch das seitliche Auswandern des entgleisten Drehgestells I des 17. Wagens um bis ca. 70 cm nach links kam es zu einer seitlichen Überpufferung mit dem vorgereichten 16. Wagen. Dabei wurde der Luftabsperrhahn der HLL mit dem Kupplungsschlauch vom 16. Wagen abgetrennt. Durch den Druckabfall in der HLL kam es zu einer Zwangsbremung. Am Tfz wurde kein Druckabfall der HLL < 2,0 bar registriert.

Abbildung 18 Entgleisungsspuren und Teile der HLL im Bereich der Weiche 9 (Quelle IM)

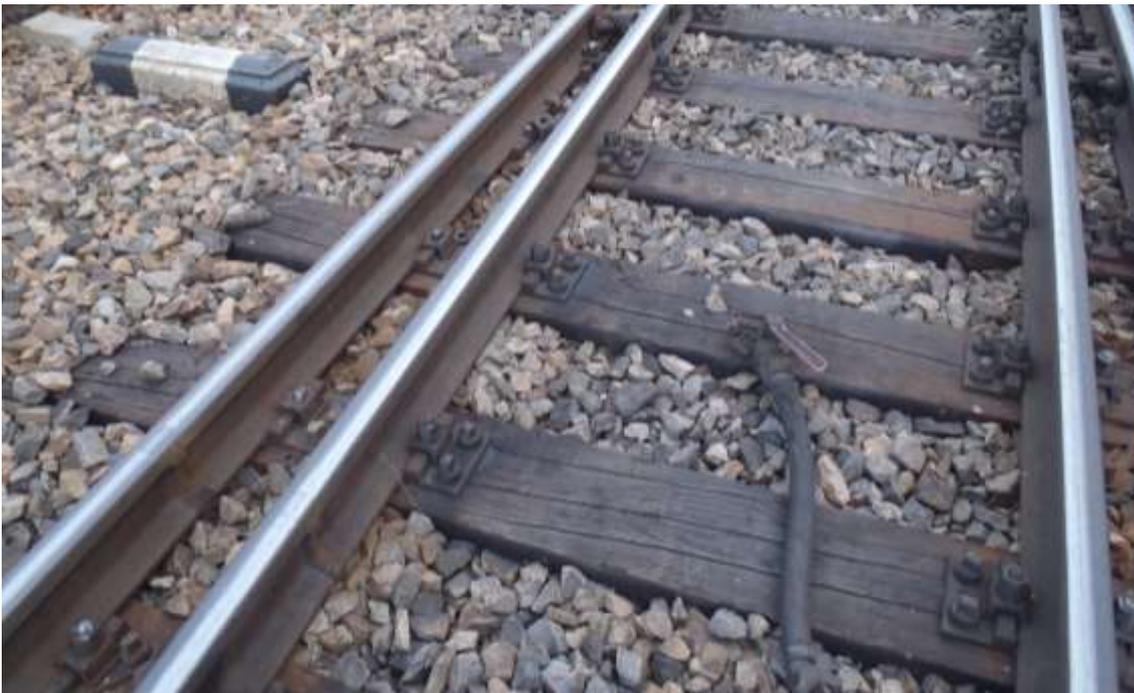
**Abbildung 19** Luftabsperrhahn der HLL mit dem Kupplungsschlauch vom 16. Wagen im Bereich der Weiche 9 (Quelle IM)

Im Bereich der Weiche 9, ca. im km 37,610 wurde der Luftabsperrhahn der HLL mit dem Kupplungsschlauch vom 16. Wagen vorgefunden.

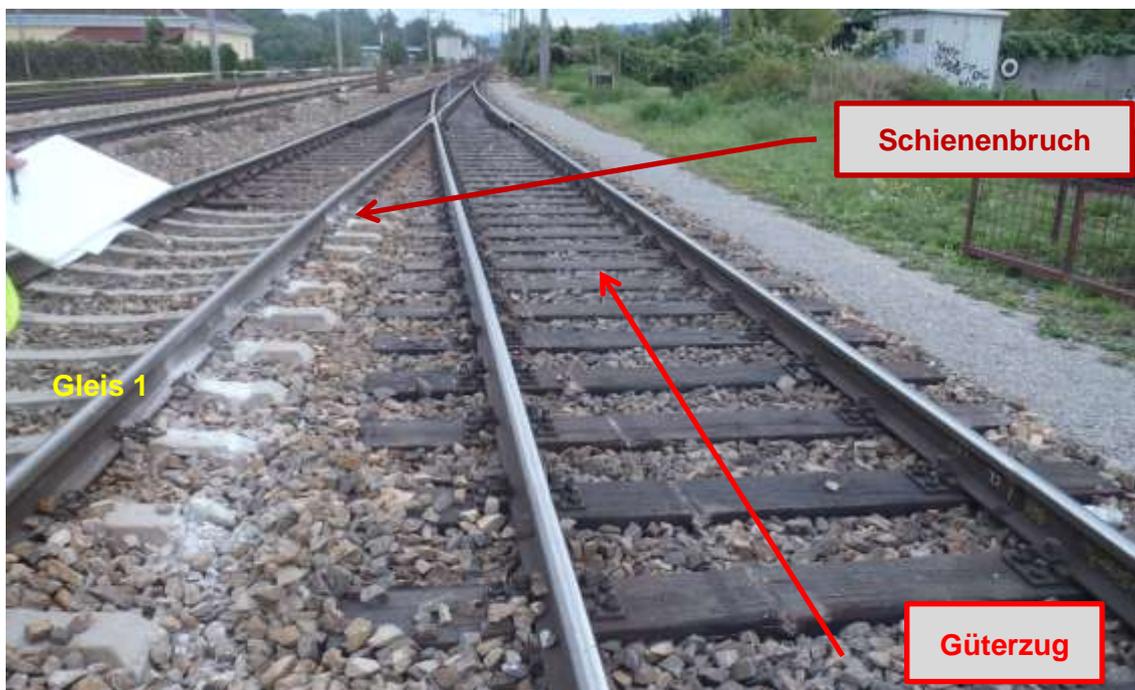
**Abbildung 20** Entgleisungspuren im Bereich der Weiche 8 (Quelle IM)

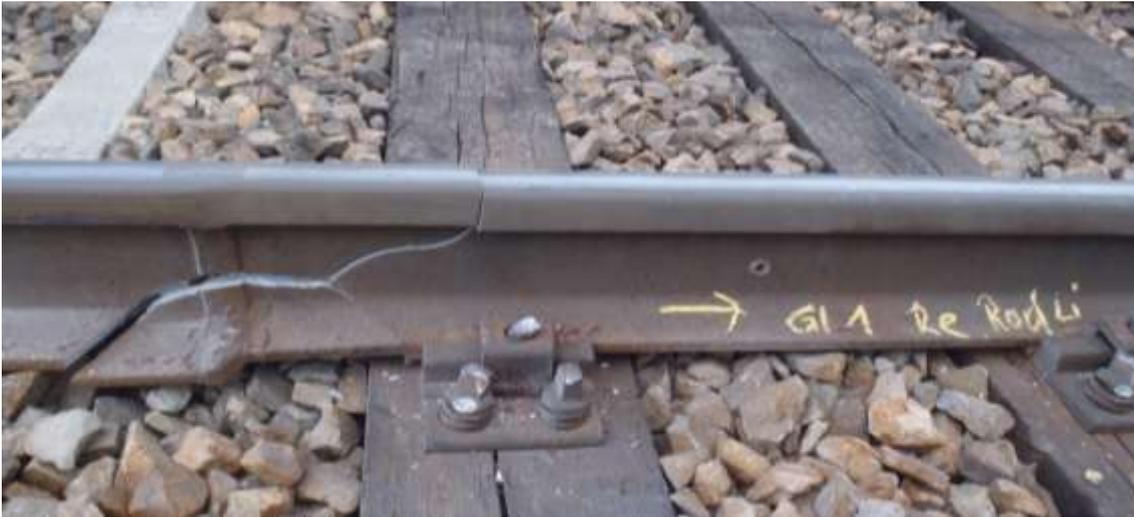
**Abbildung 21 Schienenbruch ca. 7 m nach dem Ende der Weiche 8 (Quelle IM)**

Anmerkung SUB: Der Schienenbruch ist durch das Anfahren eines Radsatzes am Übergang unterschiedlicher Schienenprofile (Schweißstoß) und am Übergang von Betonschwellen (steifere Bettung) auf Holzschwellen (weichere Bettung) zu erklären.

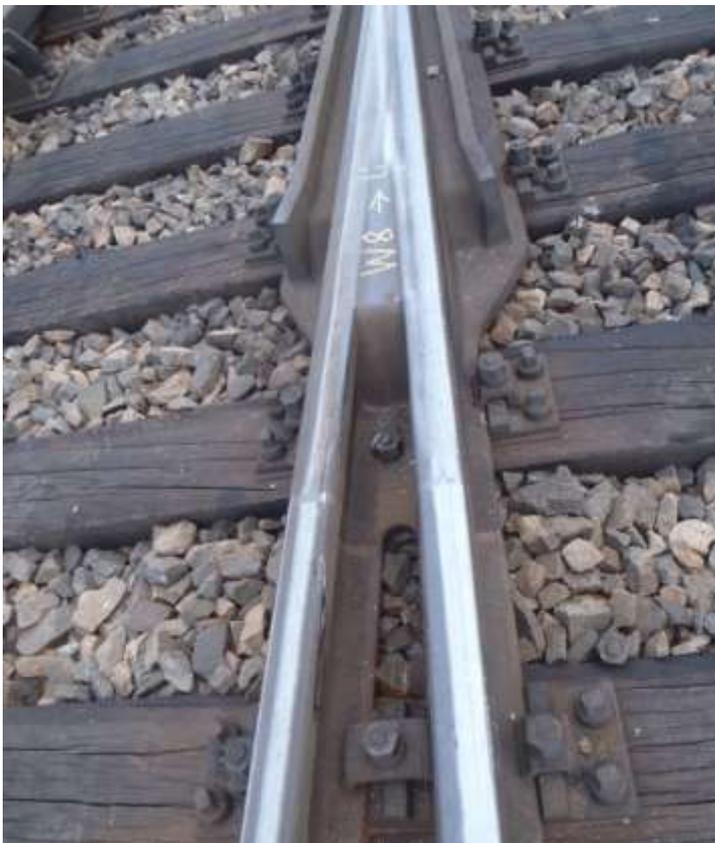
Beide Radsätze des vorlaufenden Drehgestells gleisten sich im Bereich des Weichenherzes der Weiche 8 wieder ein.

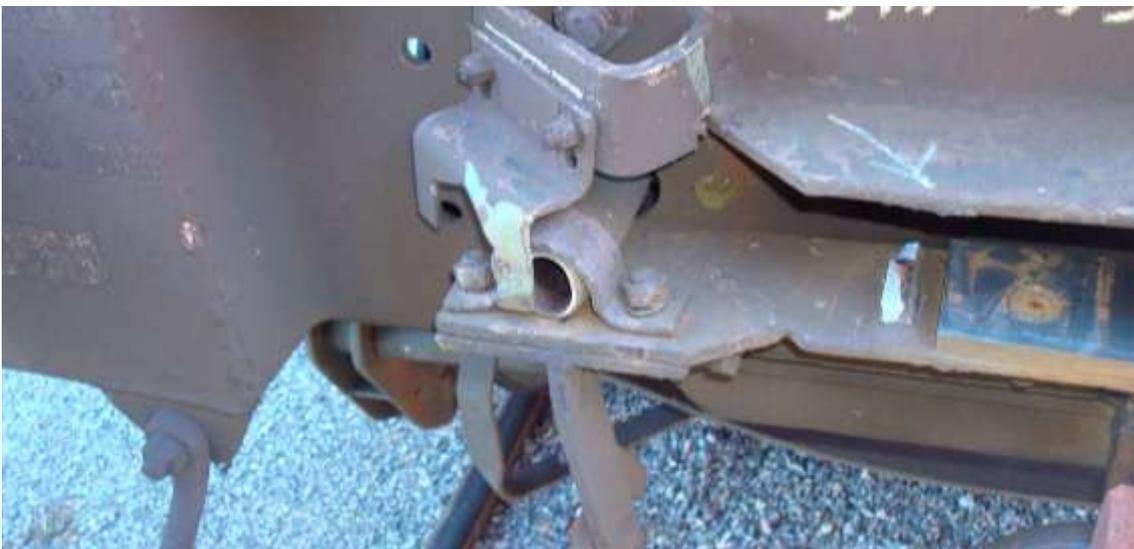
*Bei dem den entgleisten Wagen vorgereichten Wagen wurden keine unfallkausalen Mängel festgestellt. Durch die Überpufferung mit dem entgleisten Wagen war der Zughaken verbogen und der Absperrhahn der HLL mit dem Kupplungsschlauch abgerissen worden.*

**Abbildung 39** Schäden am Zughakenfenster und an der HLL am 16. Wagen - Wagenende zum nachgereichten 17. Wagen (Quelle SUB)

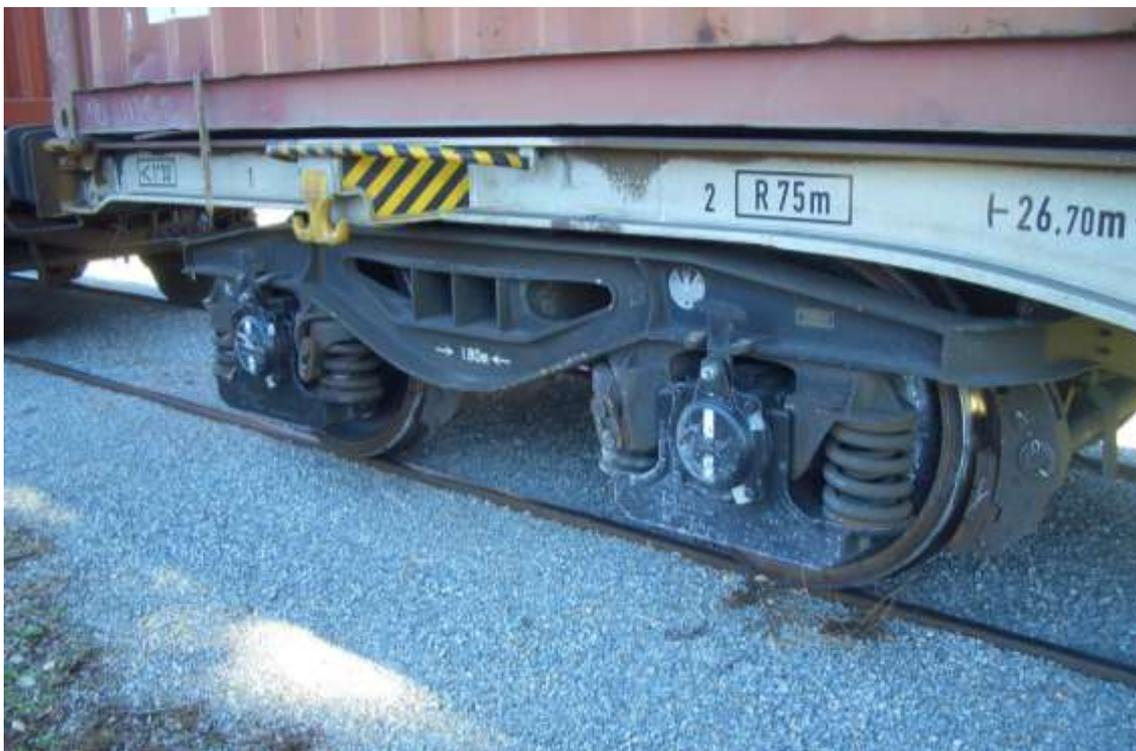
*Bei beiden Radsätzen des entgleisten Drehgestell I wurden Beschädigungen an Stirn – und Laufflächen (Einkerbungen und Spanbildung) festgestellt. Durch die Auslenkung des Drehgestells erfolgten Verformungen an der Unterseite des Fahrzeugrahmens A-Teil. Durch die Überpufferung mit dem vorgereichten Wagen war die Zugeinrichtung (Zughaken und Laschen an diesem Wagenende stark verformt.*

**Abbildung 42 Entgleistes Drehgestell I des 17. Wagens (Quelle SUB)**

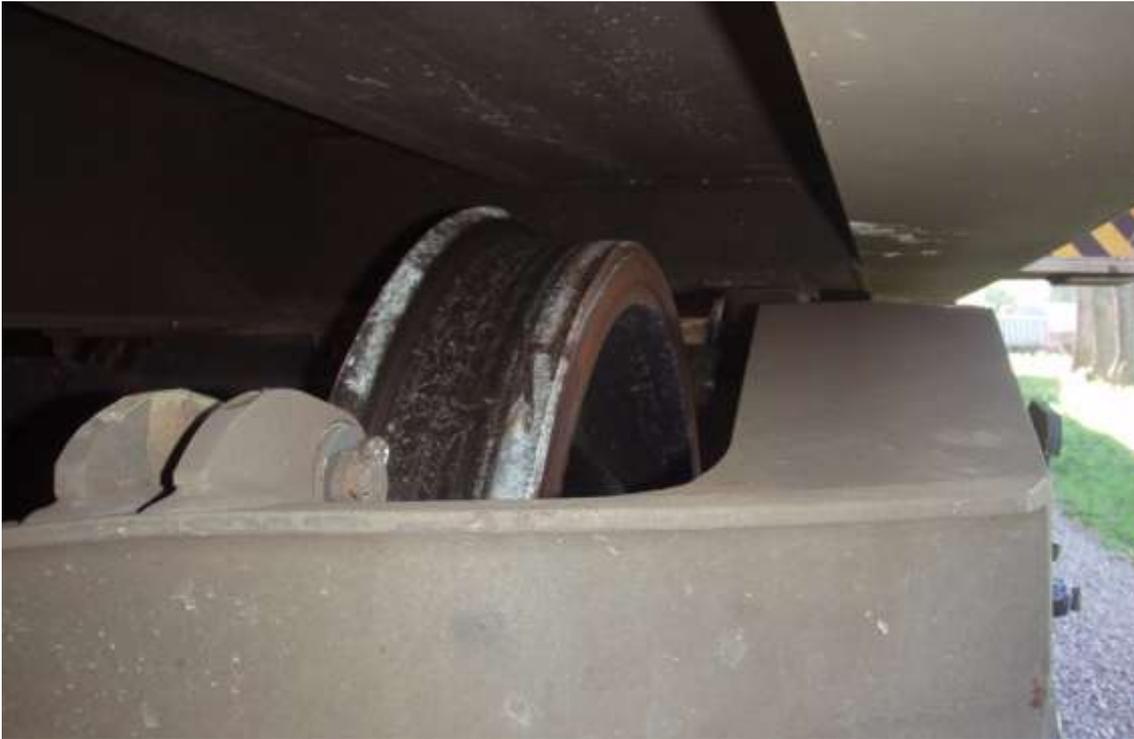
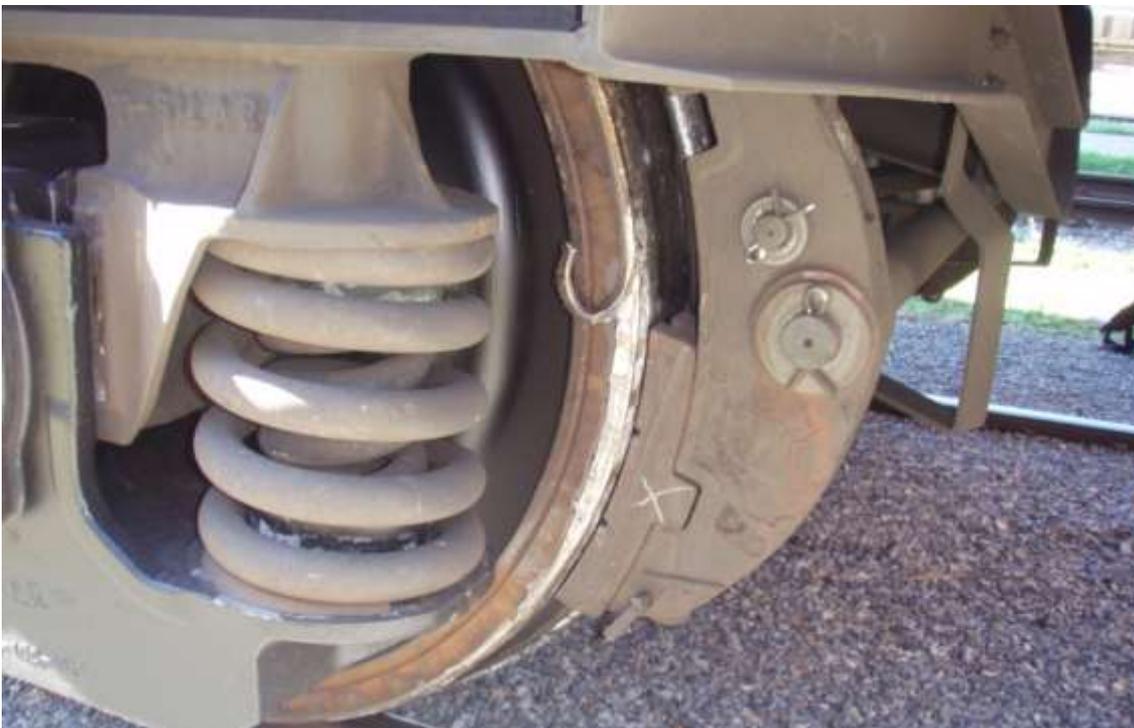
**Abbildung 43** Vorlaufender Radsatz, in Fahrtrichtung linkes Rad vom entgleisten Drehgestell I des 17. Wagens (Quelle SUB)

**Abbildung 44** Vorlaufender Radsatz, in Fahrtrichtung rechtes Rad vom entgleisten Drehgestell I des 17. Wagens (Quelle SUB)

Die Beschädigung an der Stirn- und an der Lauffläche erfolgte vermutlich beim selbsttätigen Wiedereingleisen.

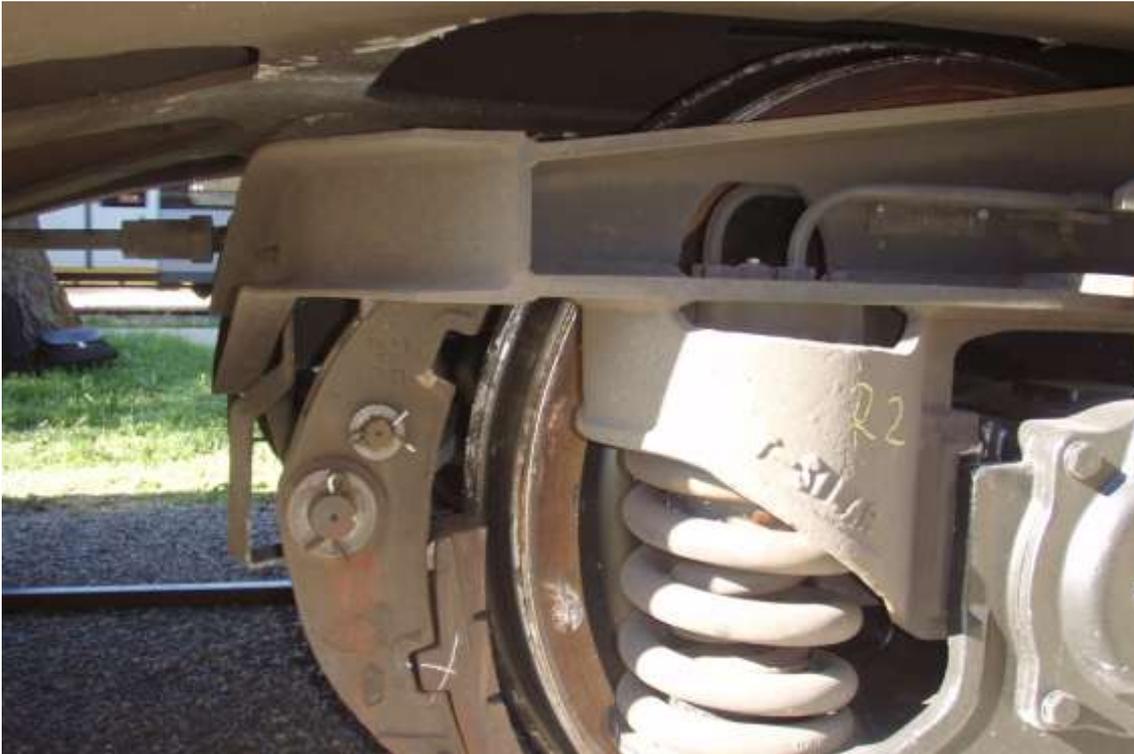
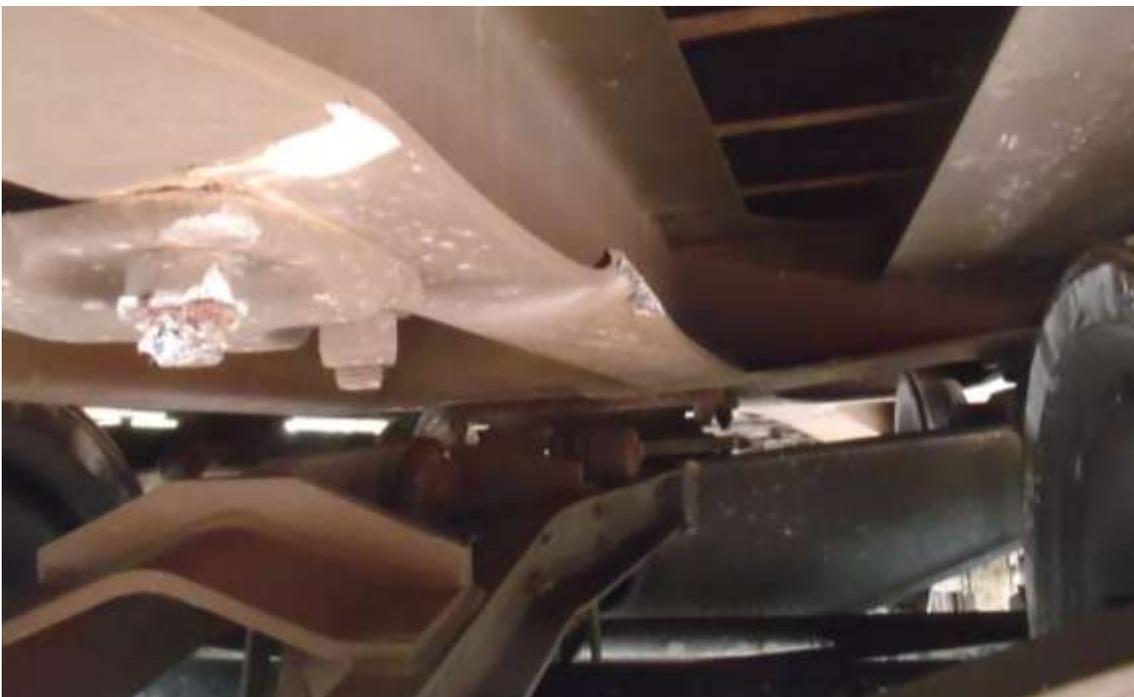
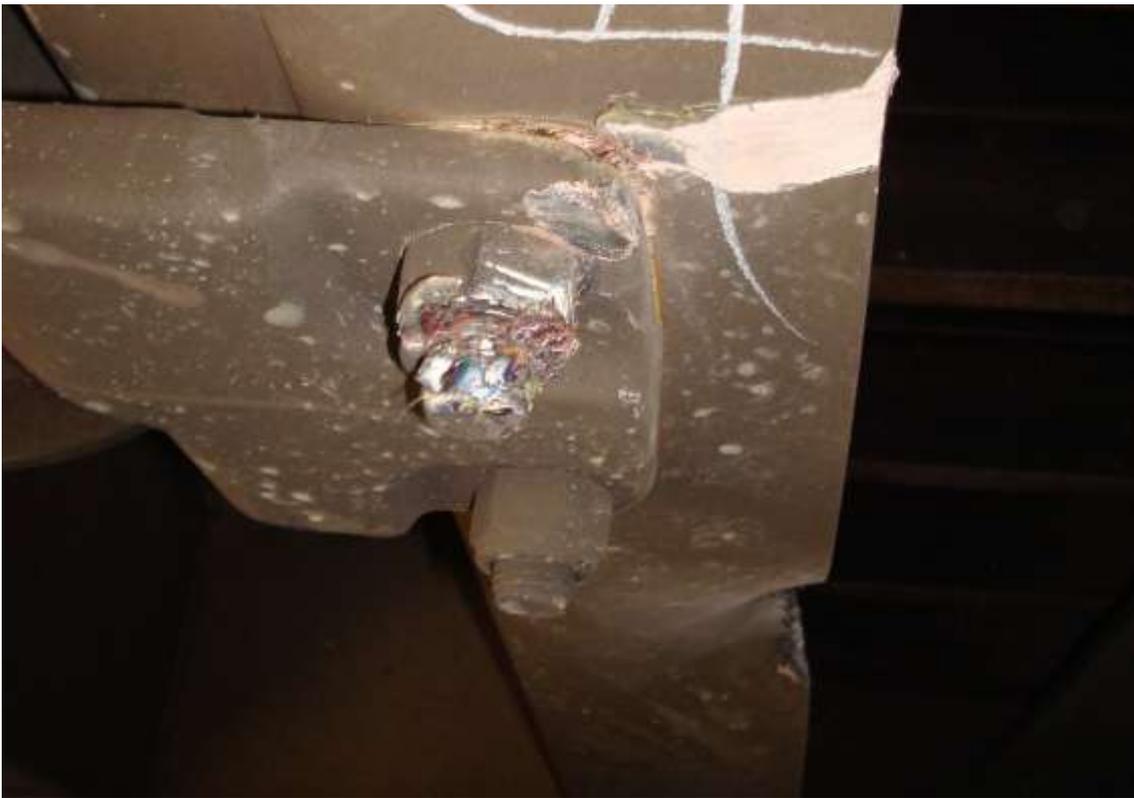
**Abbildung 45** Unterseitig beschädigter Fahrzeugrahmen und nachlaufender Radsatz, in Fahrtrichtung linkes Rad vom entgleisten Drehgestell I des 17. Wagens (Quelle SUB)

**Abbildung 46** Unterseitig beschädigter Fahrzeugrahmen im Bereich des entgleisten Drehgestell I des 17. Wagens - Ansicht in Fahrtrichtung (Quelle SUB)

**Abbildung 47** Unterseitig beschädigter Fahrzeugarahmen im Bereich des entgleisten Drehgestell I des 17. Wagens - Detail (Quelle IM)

Die Beschädigungen an den Radsätzen 1 und 2 am vorlaufenden Drehgestell und am darüberliegenden Fahrzeugarahmen sind auf die Fahrt im entgleisten Zustand zurückzuführen.

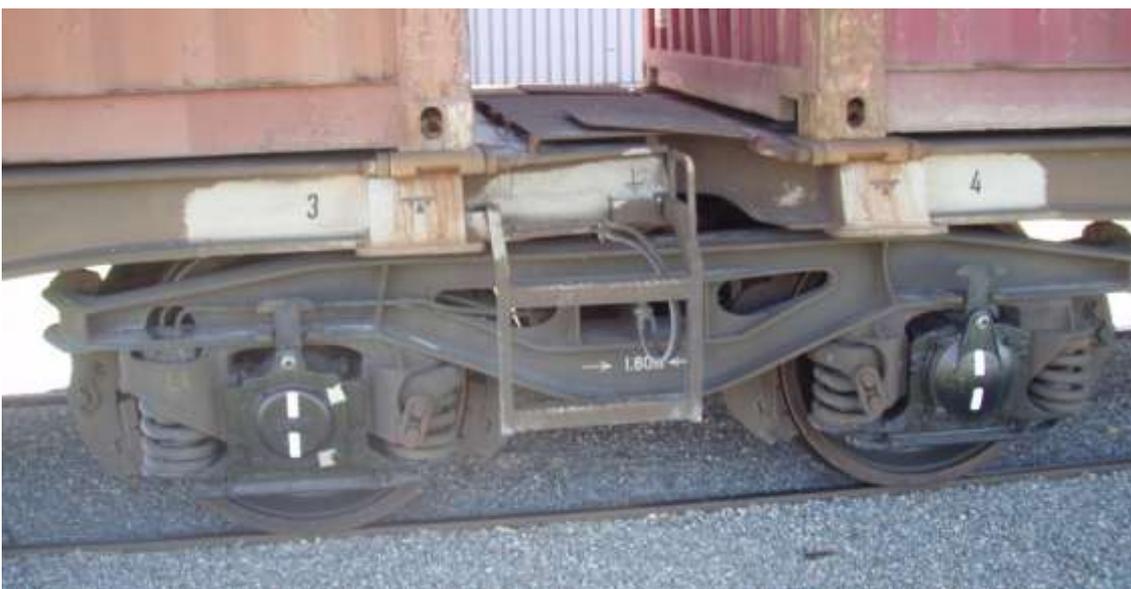
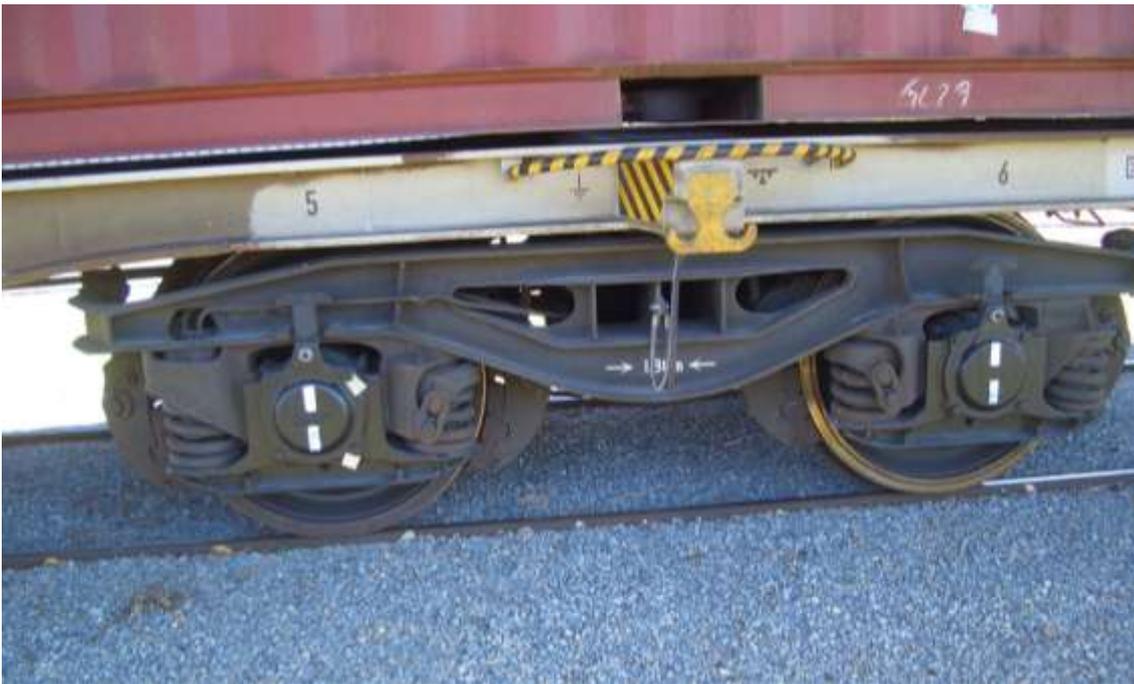
**Abbildung 48** Nicht entgleistes Drehgestell II des 17. Wagens (Quelle SUB)

**Abbildung 49** Nicht entgleistes Drehgestell III des 17. Wagens (Quelle SUB)

Die Drehgestelle II und III des 17. Wagens zeigten keine Entgleisungsspuren.

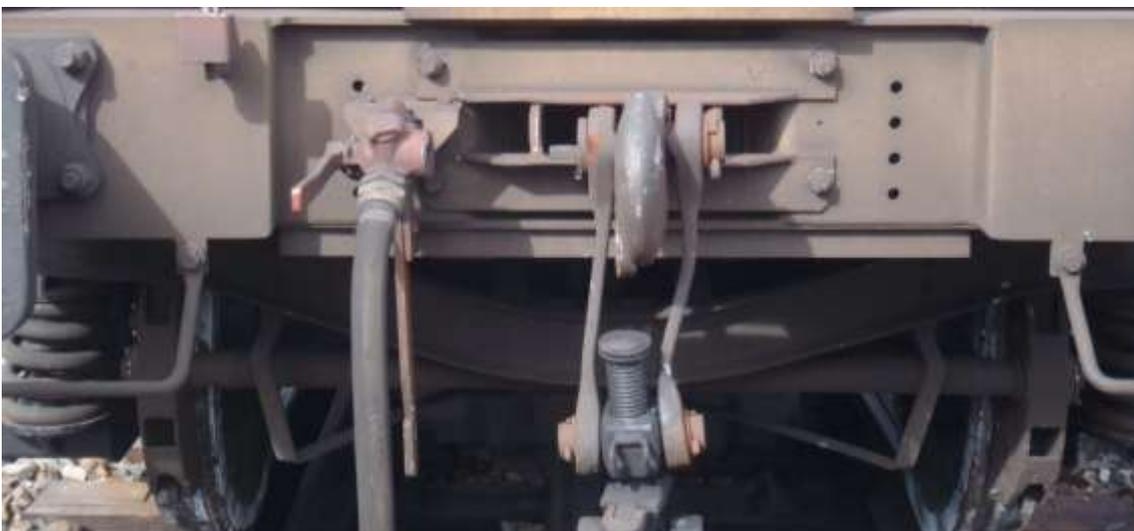
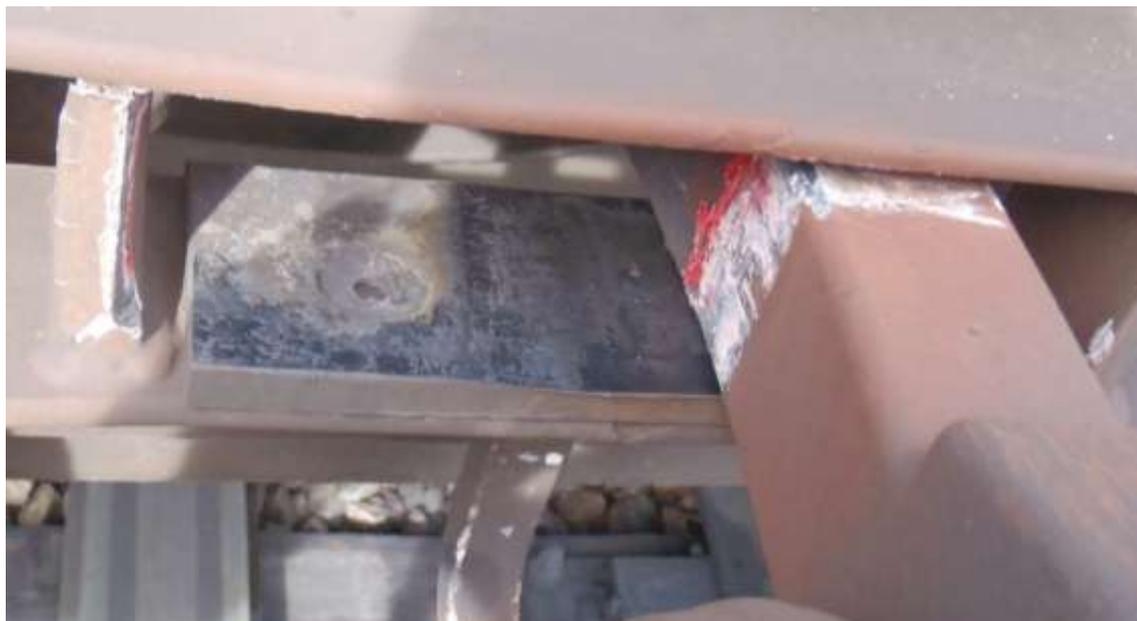
**Abbildung 50** Schäden an der Schraubenkupplung am Wagenende des 17. Wagens zum vorgereichten Wagen (Quelle IM)

Die Beschädigung der Zugeinrichtung ist auf die seitliche Überpufferung des entgleisten 17. Wagens mit dem vorgereichten Wagen zurückzuführen.

**Abbildung 51** Verbogener Zughaken und verformtes Zughakenfenster am Wagenende des 17. Wagens zum vorgereichten Wagen (Quelle IM)
