UNTERSUCHUNGSBERICHT

FLUGUNFALL MIT DEM Motorsegler der Type AVo 68 v Samburo

am 24. September 2013
um ca. 13:25 Uhr UTC am
Flugplatz Mauterndorf,
Salzburg

GZ. BMVIT-85.203/0001-IV/BAV/UUB/LF/2014

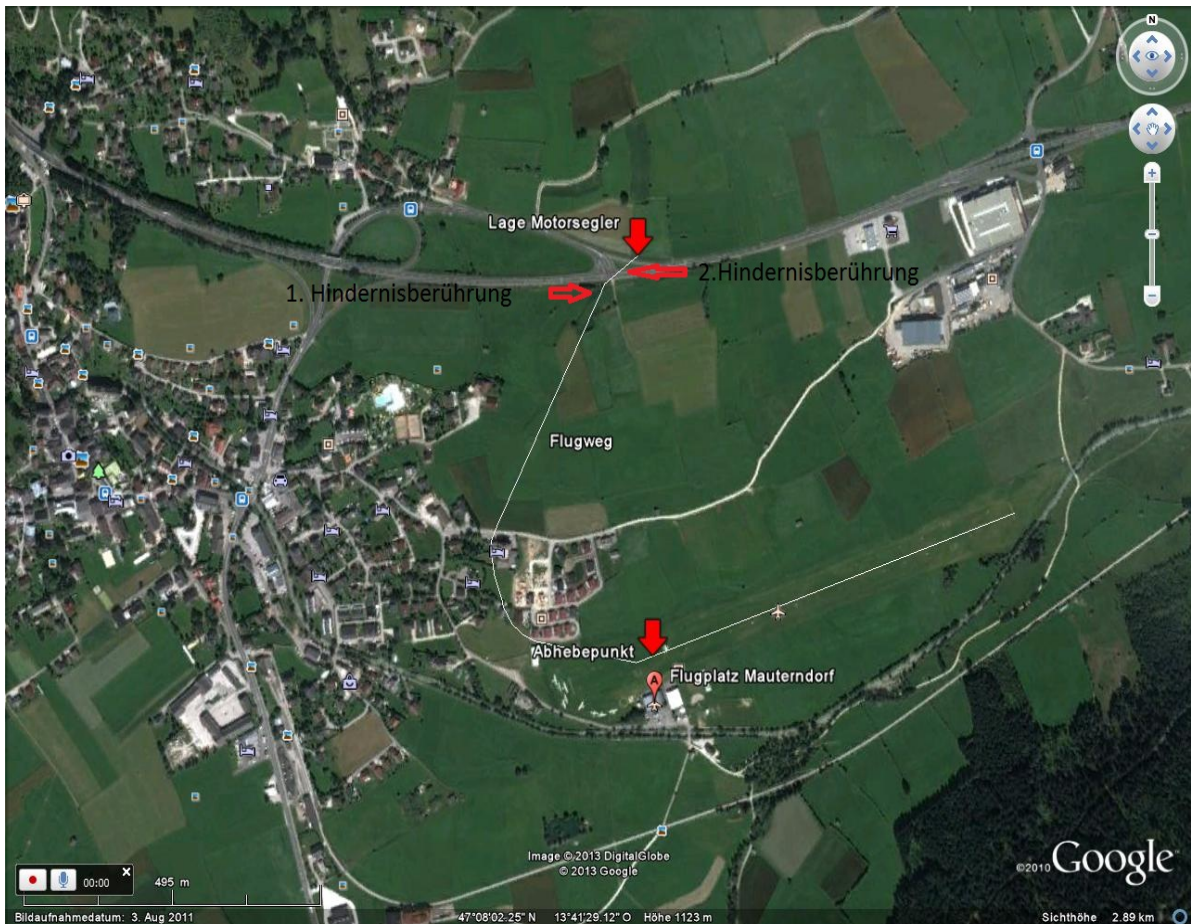
Bei dieser Notlandung kappte der Motorsegler mit der linken Tragfläche einen Baumwipfel (1.Hindernisberührung) in ca.5m Höhe, im weiteren Verlauf kollidierte dieser ebenfalls mit der linken Tragfläche mit einer Werbetafel (2.Hindernisberührung). Durch diese Berührungen wurde der Motorsegler um die Hochachse nach links gedreht und kam mit dem Hauptfahrwerk ca.45°versetzt zur Flugrichtung am Straßenrand auf. Anschließend glitt das Luftfahrzeug über die Turracher Straße 95 und kam im angepeilten Notlandefeld ca.90° zur Flugrichtung zum Stillstand.

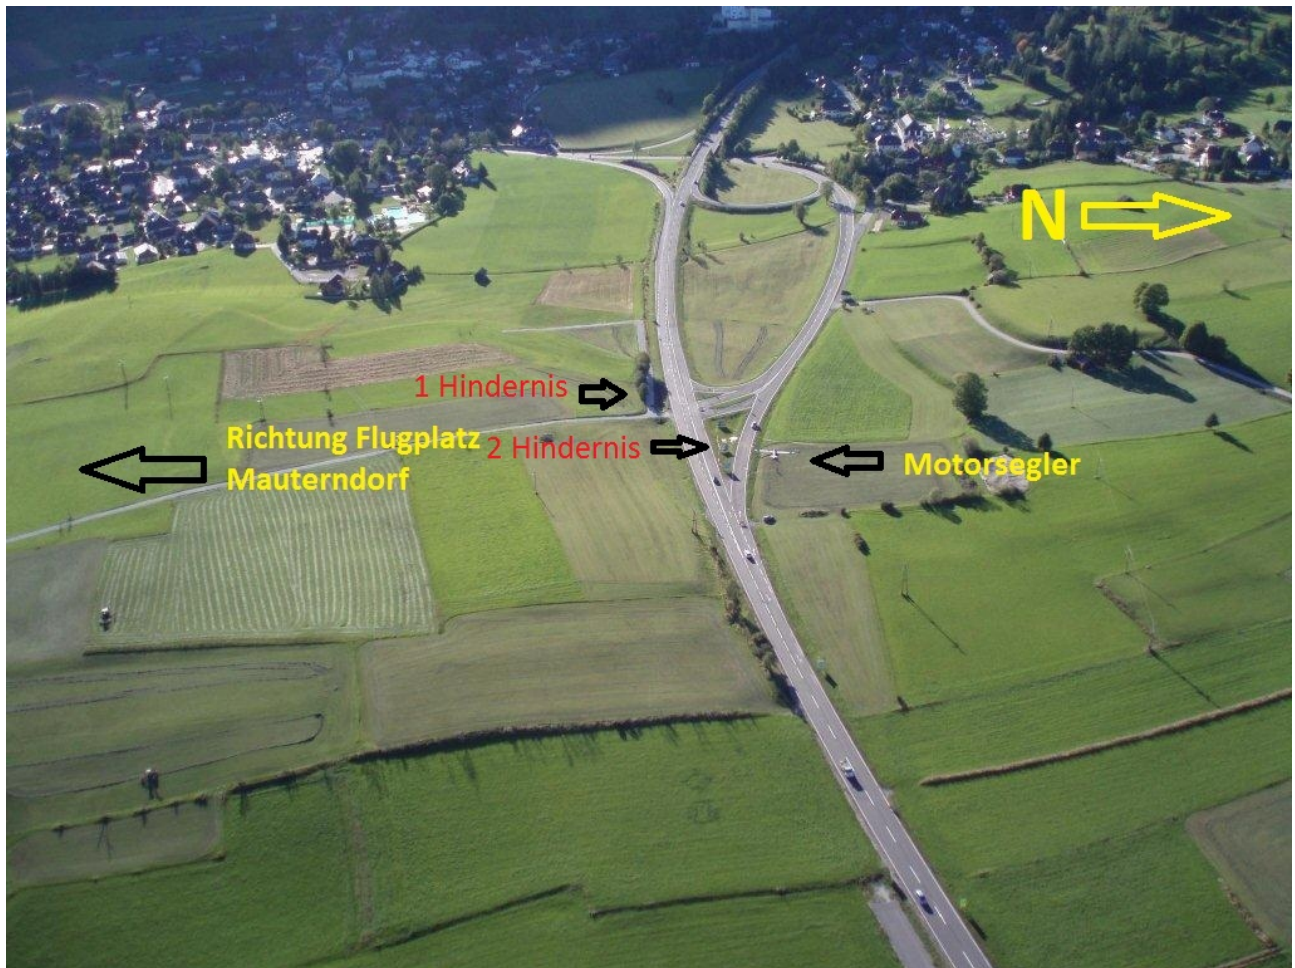
1.9.1 Unfallort

Der Motorsegler kam ca.700m nordwestlich des Flugplatzes Mauterndorf auf einem Feld neben der Turracher Straße 95 zum Stillstand.

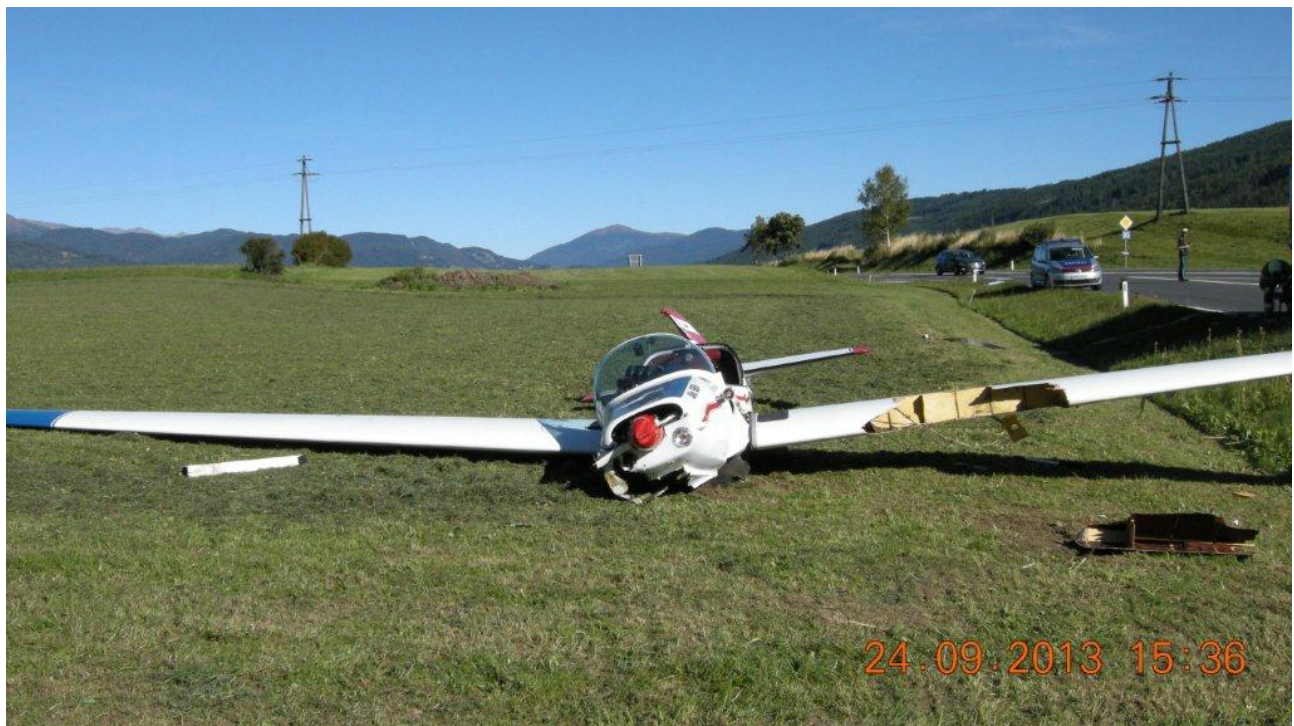
1.9.2 Verteilung und Zustand der Wrackteile

Während der Notlandung kam es zur Hindernisberührung mit der linken Tragfläche. Durch diese Berührung wurde die linke Tragfläche stark beschädigt. Die Hindernisberührung verursachte eine Drehung um die Hochachse nach links. Der Motorsegler berührte ca. 45° versetzt zur Flugrichtung mit dem Haupttrad den Boden. Dabei wurde der Motorsegler im Bereich Rumpf, Leitwerk ebenfalls stark beschädigt. Das Luftfahrzeug kam auf einer Wiese mit der Flugzeuglängsachse Richtung Westen zum Stillstand.
