ZUSAMMENPRALL Z 168 MIT PKW

am 1. Oktober 2011

**Zillertalbahn
Ramsau im Zillertal
EK km 27,670**

Untersuchungsbericht

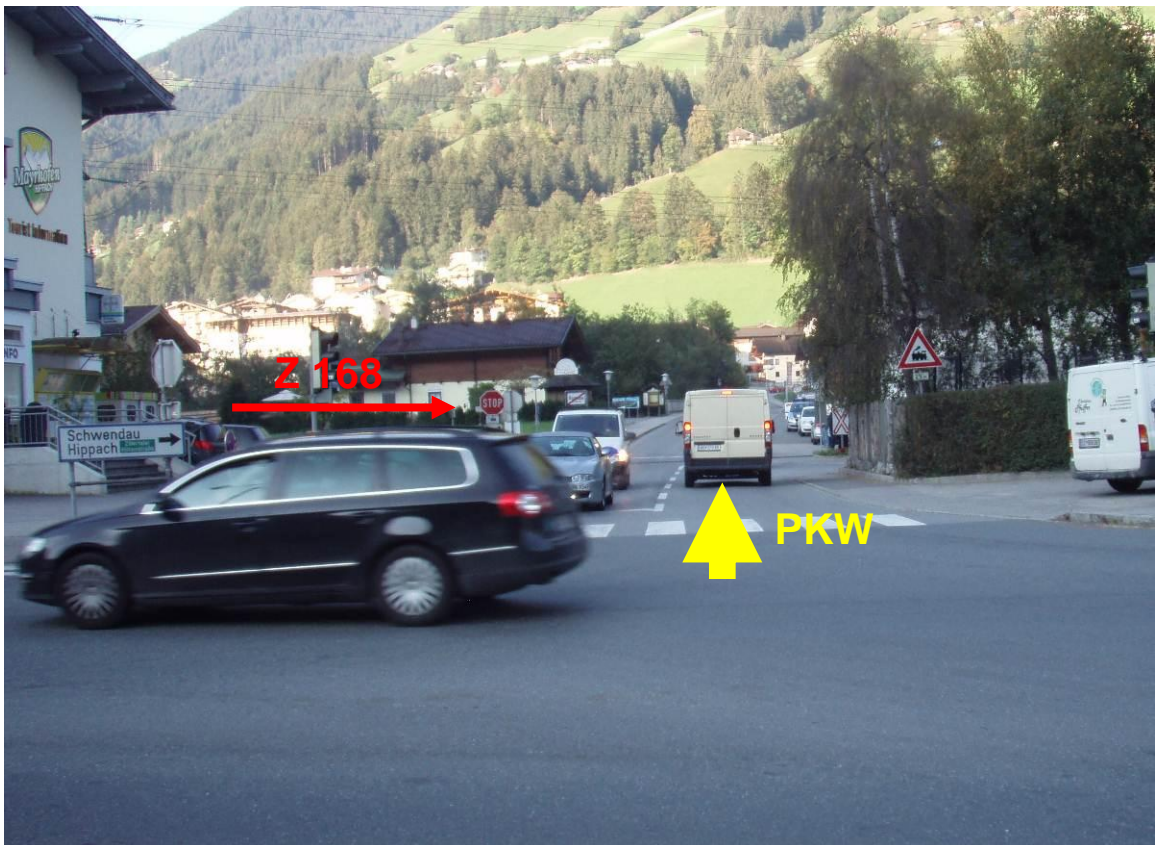
Abbildung 4 Blick auf EK in Fahrtrichtung PKW – Quelle UUB

Die Sicht auf die Straßenverkehrszeichen war durch Bewuchs eingeschränkt.

Punkt Laufende Jahres- nummer	Sicherheitsempfehlung	richtet sich an
8.1 A-61/2011	Überprüfung, ob eine Evaluierung der EK erfolgen muss. Begründung: Die Sicht auf die Straßenverkehrszeichen war zum Teil eingeschränkt. Die letzte Evaluierung erfolgte am 23. März 2001 (Bescheid IIb1-E-844/14-2001 vom Amt der Tiroler Landesregierung).	Landeshauptmann von Tirol
8.2 A-62/2011	Überprüfung, ob durch Einbeziehung der Zugfahrten in die Regelung der Verkehrsampel der B169 mit der L300 eine Verbesserung der Sicherung der EK erzielt werden kann.	Landeshauptmann von Tirol
8.3 A-63/2011	Überprüfung, ob eine gleichzeitige Anordnung einer EK-Sicherung gemäß § 4 EKVO und § 6 EKVO in Abhängigkeit von der Fahrtrichtung des Zuges sich negativ auf das Verhalten der Straßenbenützer auswirken kann.	BMVIT, Landeshauptmann von Tirol

Unabhängig davon werden die Äste des Baumes nach Zustimmung des Eigentümers entfernt.

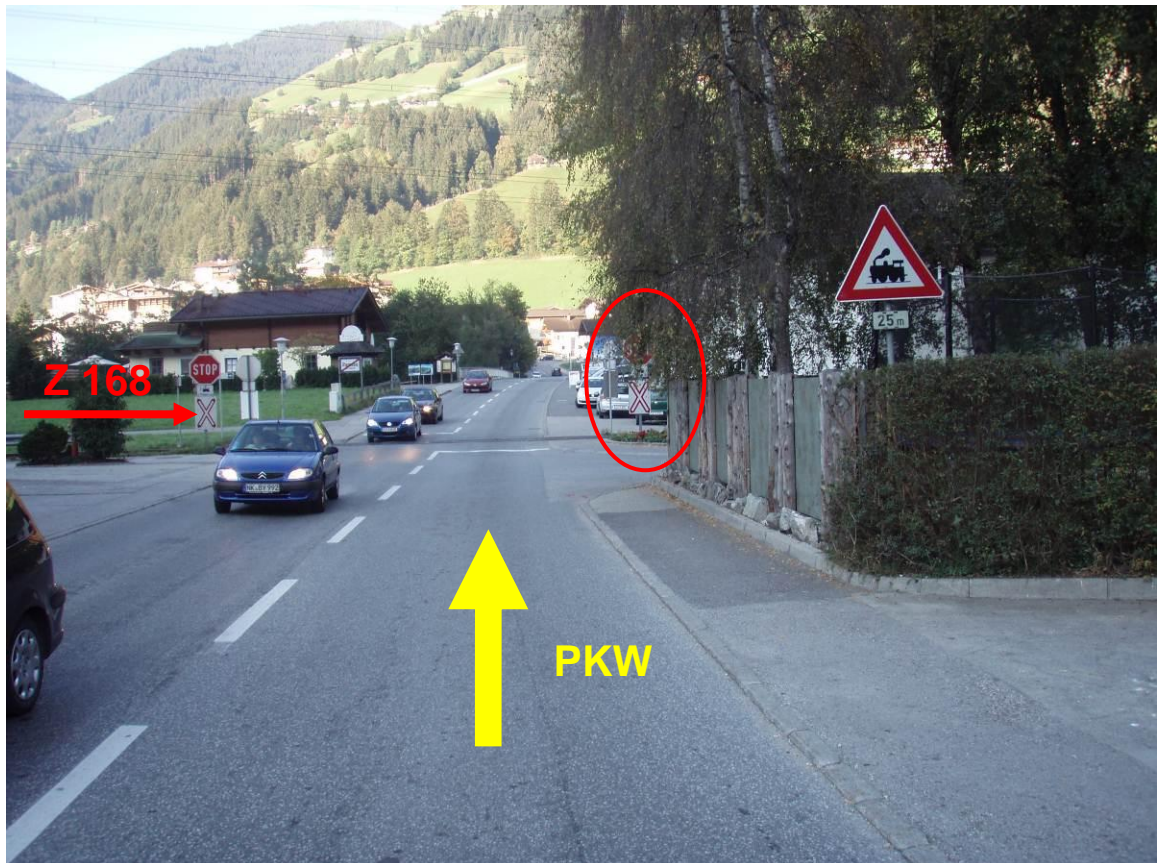
Abbildung 5 Blick auf EK in Fahrtrichtung PKW – Quelle UUB

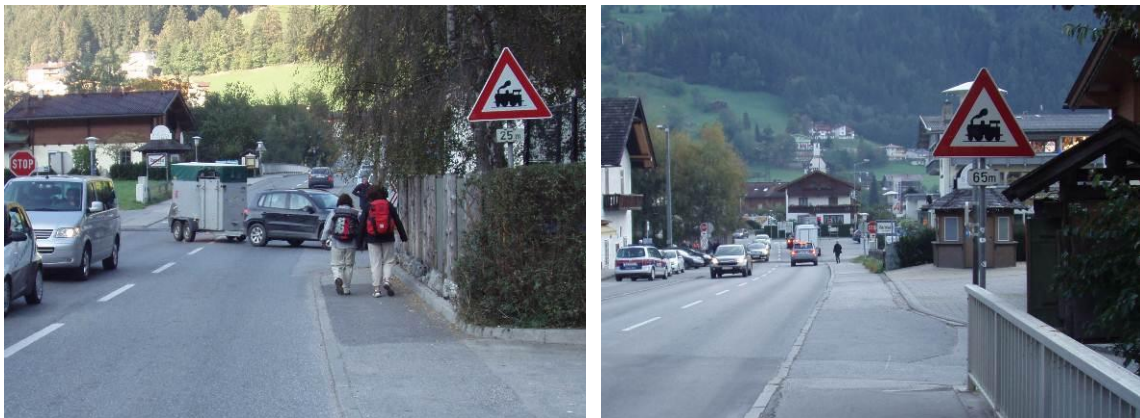
Die Gefahrenzeichen „Bahnübergang ohne Schranke“ waren links und rechts der Bahn angebracht.

Abbildung 6 Gefahrenzeichen „Bahnübergang ohne Schranke“ – Quelle UUB

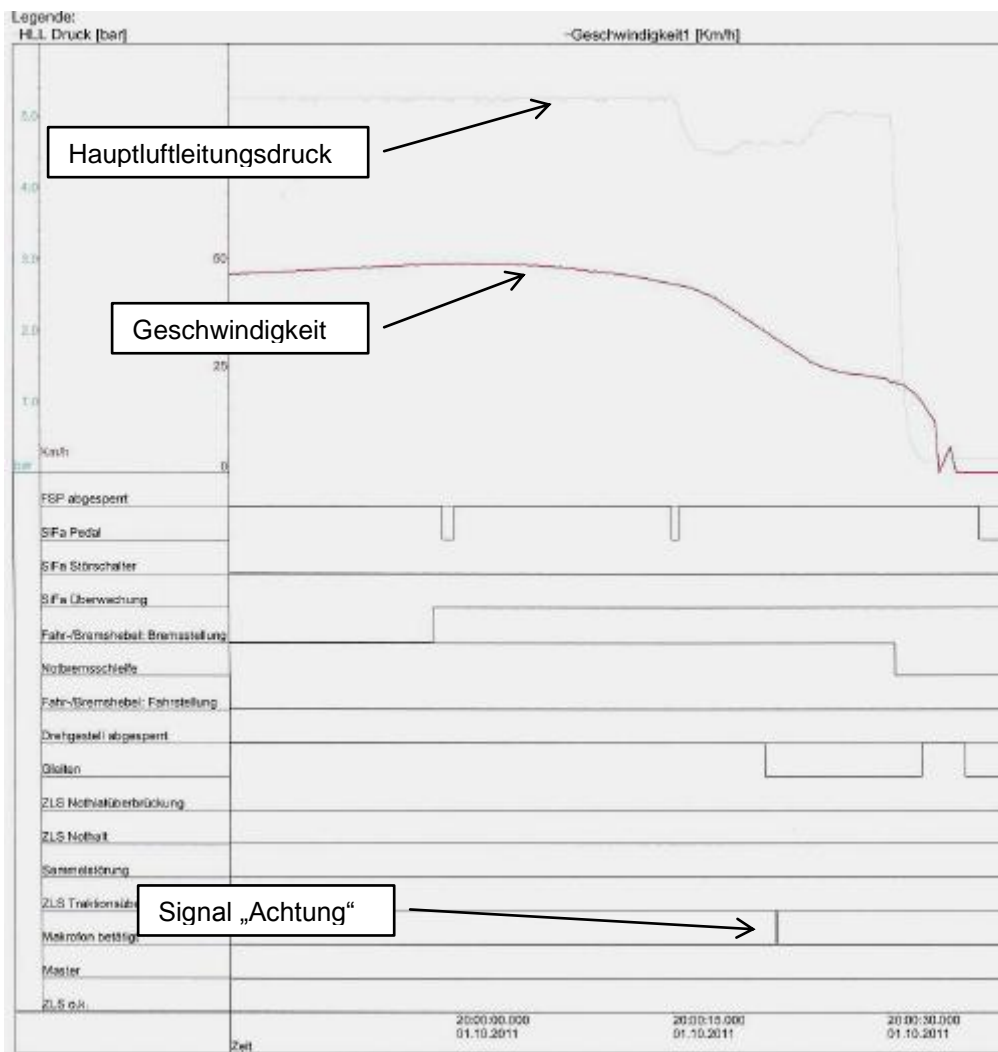
Abbildung 8 Auszug aus der Auswertung der Registriereinrichtung des Tzf – Quelle IM

Die zulässigen Geschwindigkeiten wurden von Z 168 nicht überschritten.
