## UNTERSUCHUNGSBERICHT

**FLUGUNFALL mit dem  
Segelflugzeug der  
Type NIMBUS-2C  
am 06. September 2013  
um ca. 12:35 Uhr UTC  
am Speiereck, Gemeindegebiet  
5582 St. Michael, Salzburg, Österreich**

GZ. BMVIT-85.201/ 0002 -IV/BAV/UUB/LF/2015

**Sicherheitsuntersuchungsstelle des Bundes  
Bereich Zivilluftfahrt**

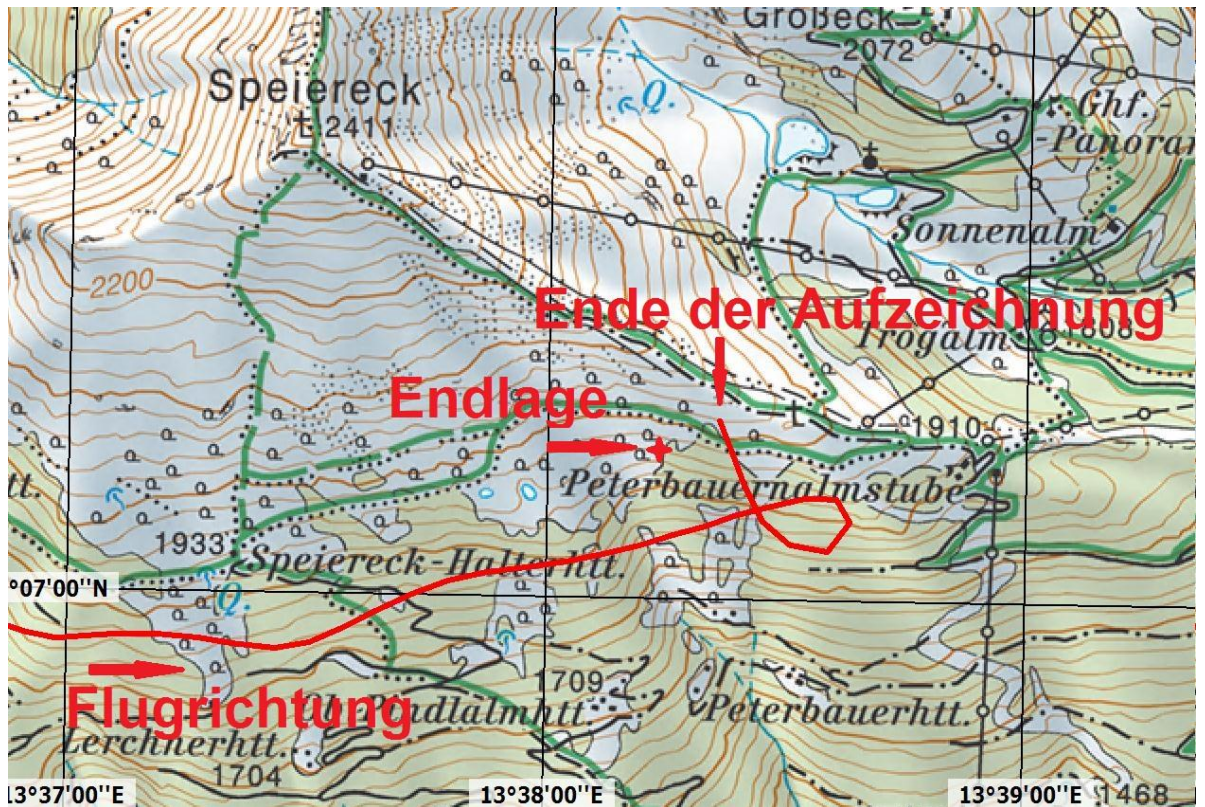
Die aufgezeichneten Daten zeigen, dass der Pilot in geringer Flughöhe über Grund in einem spitzen Winkel auf einem in Nordwest-Südost-Richtung verlaufenden Grat zuflog, dessen Oberkante dabei über dem letzten aufgezeichneten Datenpunkt lag.

Der letzte aufgezeichnete Datenpunkt befand sich in ca. derselben Höhe über dem Meer wie der festgestellte Kollisionspunkt mit Bäumen.

Der Kollisionspunkt befand sich links in Bezug auf die zuletzt aufgezeichnete Flugrichtung.

Bild 4: Darstellung der Zander Daten bis kurz vor der Unfallstelle.

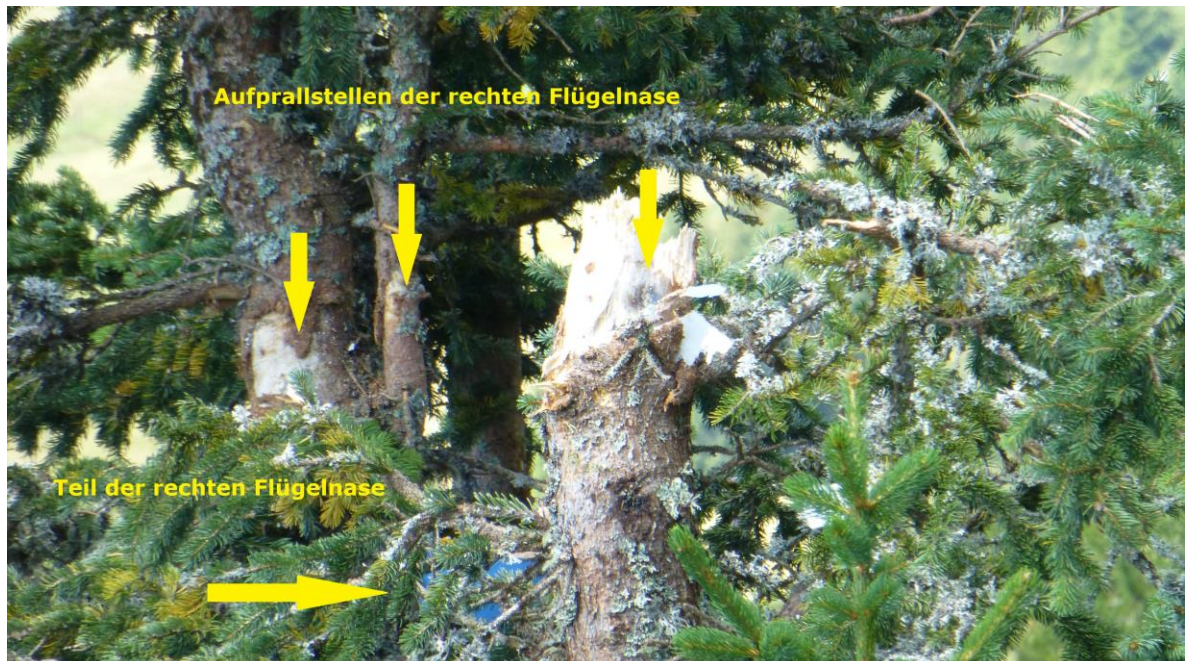
Ca. 100 m in westlicher Richtung vom letzten Aufzeichnungspunkt des Zander® Segelflugrechners fanden sich Kollisionsspuren mit Bäumen (siehe Anhänge). Ca. 20 m in Richtung 270 ° nach diesen Kollisionsspuren schlug das Luftfahrzeug am Boden auf. Ca. 21 m in Richtung 255 ° von den Kollisionsspuren war die Endlage des Luftfahrzeuges. Das Luftfahrzeug lag ca. in Richtung 360 ° mit dem Bug hangaufwärts, die Hinterkanten der äußeren Tragflächen hatten sich an Baumstämmen verfangen.

Die Kollisionsspuren an den Bäumen lassen erkennen, dass die Kollision ca. mit 25 ° linker Querlage und ca. in Horizontalfluglage erfolgte. Aus diesen Angaben kann geschlossen werden, dass der Pilot bis auf Bodennähe auf den Grat zuflog, anschließend versuchte links wegzukurven, allerdings auf Grund der unmittelbaren Nähe zum Boden Berührung mit Hindernissen hatte. Deshalb ist der Unfall auf einen kontrollierten Flug gegen Bodenhindernisse zurückzuführen. (CFIT).

Bild 5: Aufschlagspuren an Bäumen, Blickrichtung ca. nach Westen.

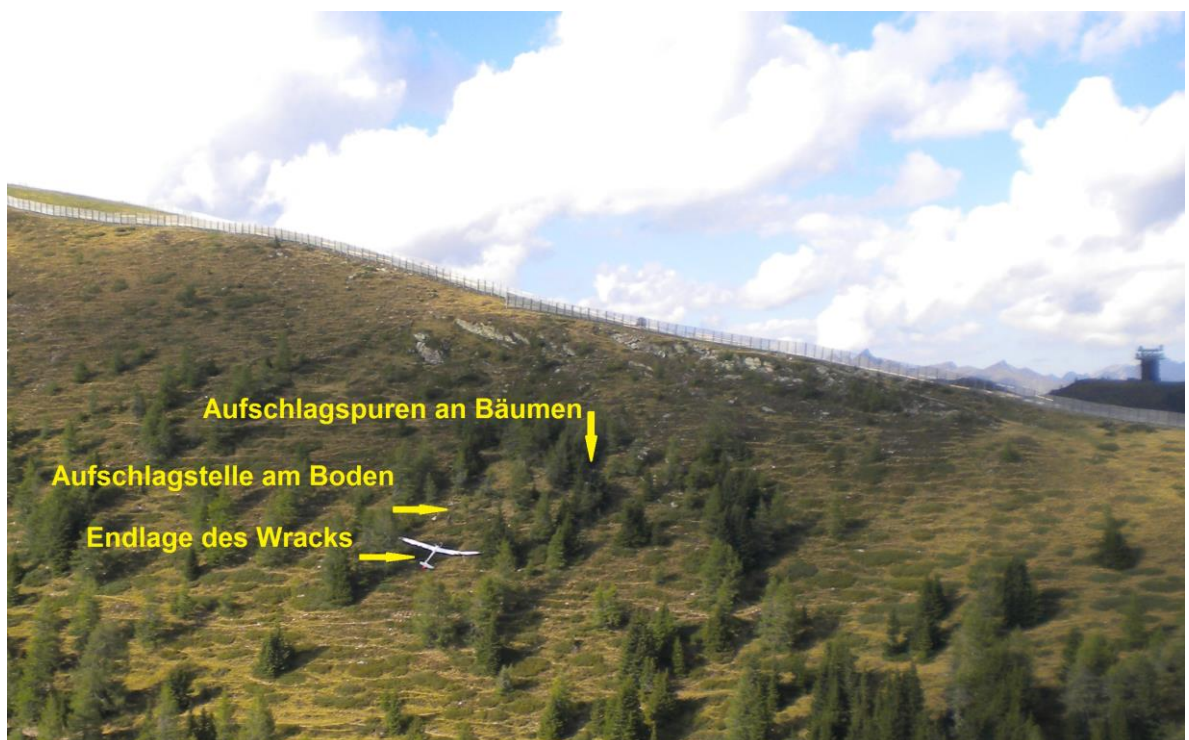
Insgesamt wurde das Luftfahrzeug um etwa 120 ° gedreht und schlug ca. 20 m westlich der o.g. Bäume mit der Längsachse hangaufwärts gerichtet am Boden auf. Anschließend rutschte es ca. 6 m rückwärts bis sich die Hinterkanten der äußeren Tragflächen an Baumstämmen verfangen und das Luftfahrzeug zum Stillstand kam.

Bild 6: Luftbild: Endlage des Wracks.

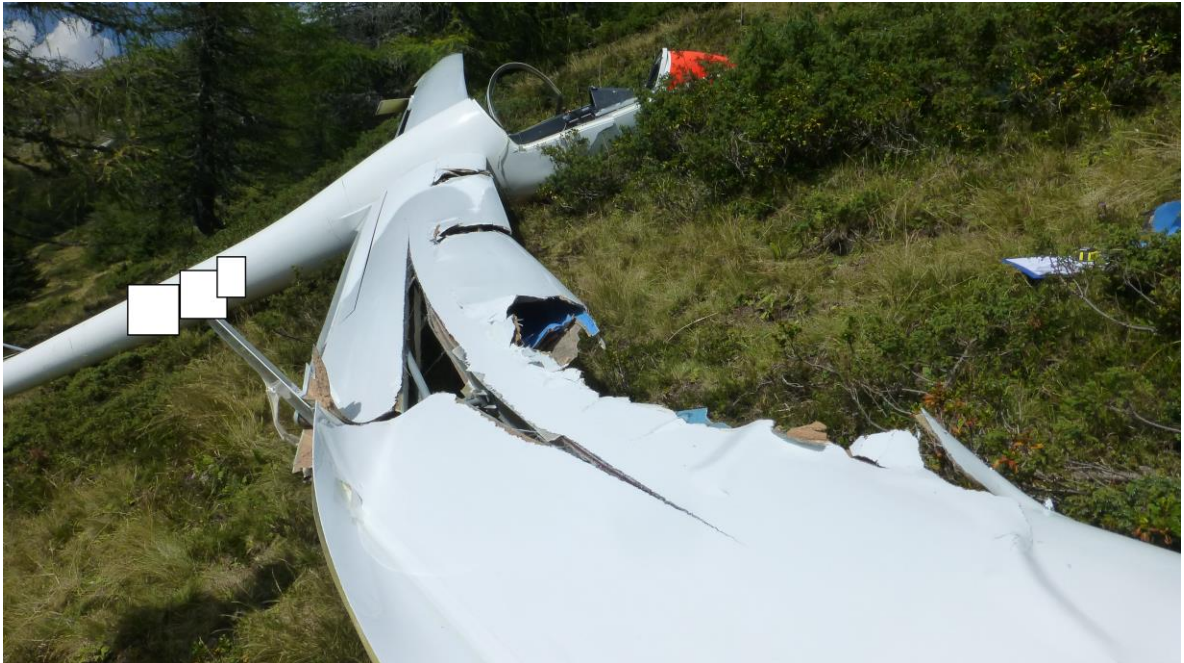
Die Vorderkante der rechten Tragfläche wies mehrere Baumeinschlagspuren auf.

Die Kollision mit den Bäumen erfolgte mit der rechten Tragfläche, wodurch ein rechtsdrehendes Moment um die Luftfahrzeughochachse entstand. Durch die Drehung wurde die linke Tragfläche beschleunigt und hob sich.

Bild 7: Endlage des Wracks, Baumkontaktspuren am rechten Flügel
