ZUSAMMENPRALL ZUG 72365 MIT LKW

am 6. März 2012

**Österreichische Bundesbahnen
Strecke 26101
Bf Steindorf bei Straßwalchen
EK km 1,522**

Untersuchungsbericht

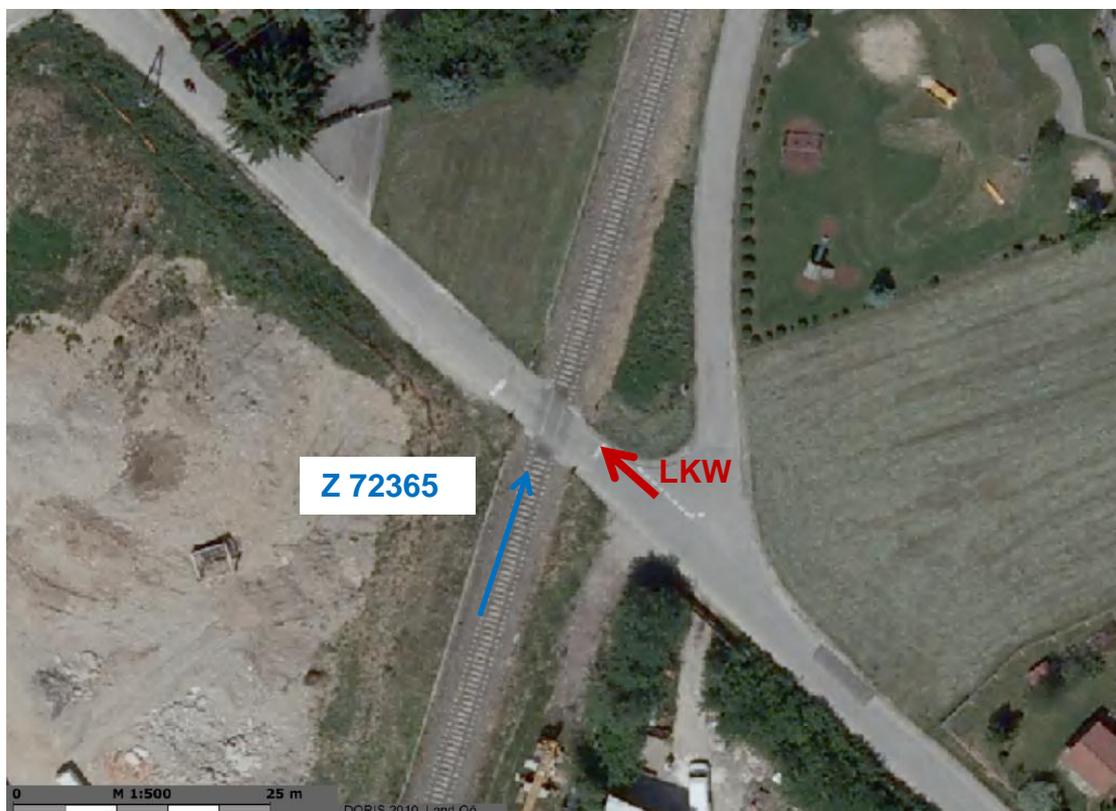
Abbildung 6 Luftbild der EK km 1,522 - Quelle DORIS Land Oberösterreich

Der Lenker des LKW übersah den sich nähernden Z 72365 und kollidierte beim Queren der EK mit dem Tfz.

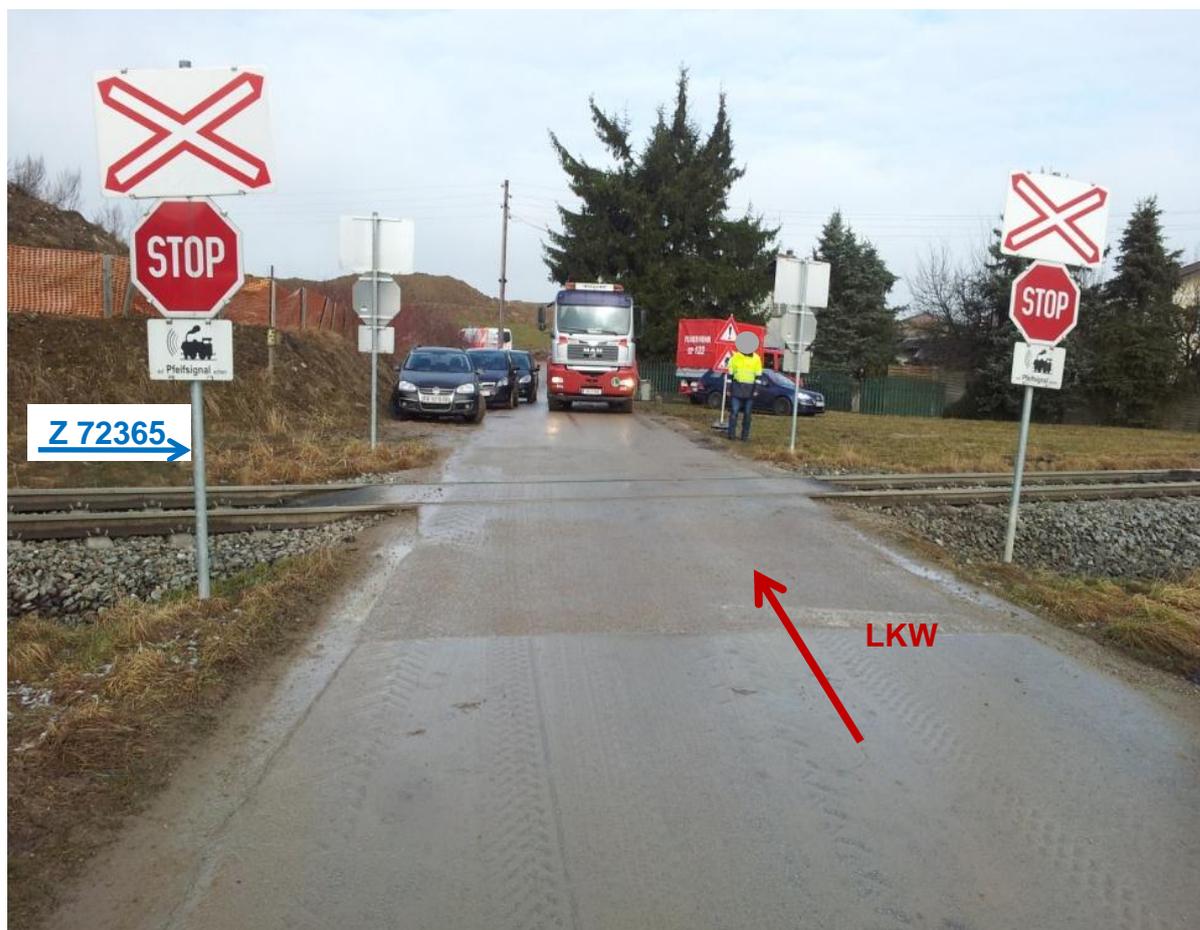
Abbildung 7 Ansicht der EK km 1,522 in Fahrtrichtung des LKW - Quelle IM

Bei der Annäherung an die EK wurde kein Zug wahrgenommen, zusätzlich war die Sicht auf die Eisenbahnstrecke durch ein Gebäudeobjekt eingeschränkt.

Die EK war ordnungsgemäß gesichert.

Punkt Laufende Jahres- nummer	Sicherheitsempfehlung	richtet sich an
8.1 A-2012/055	Es wird eine Überprüfung der EK in Zusammenarbeit mit dem Eisenbahninfrastrukturunternehmen und dem Träger der Straßenbaulast vorgeschlagen. Begründung: Die Erstellung des Bescheides erfolgte 1962.	BMVIT

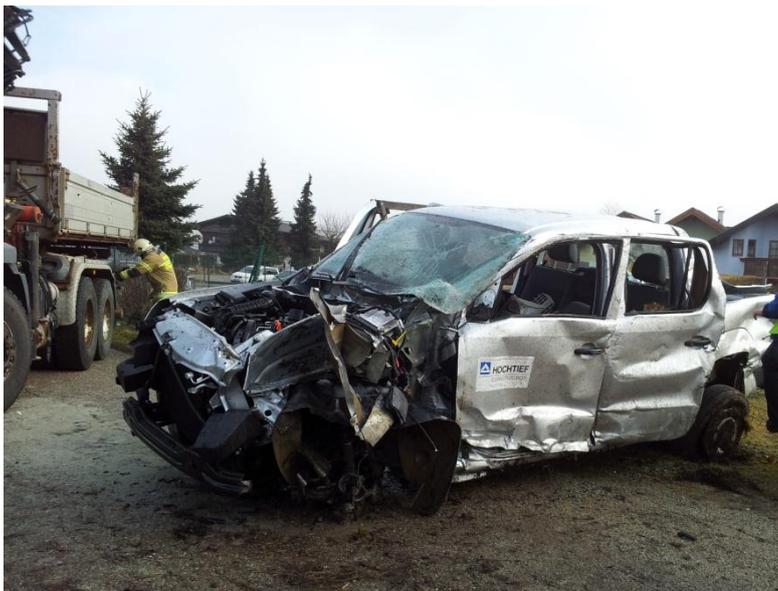
Abbildung 9 Ansicht des beschädigten LKW - Quelle IM

Der LKW wurde total zerstört.

Der vorausfahrende LKW wurde plötzlich durch die Luft geschleudert, prallte neben dem Gleis auf eine Wiese, drehte sich dann noch seitlich und kam neben einem Zaun zu einem Spielplatz zum Stillstand.

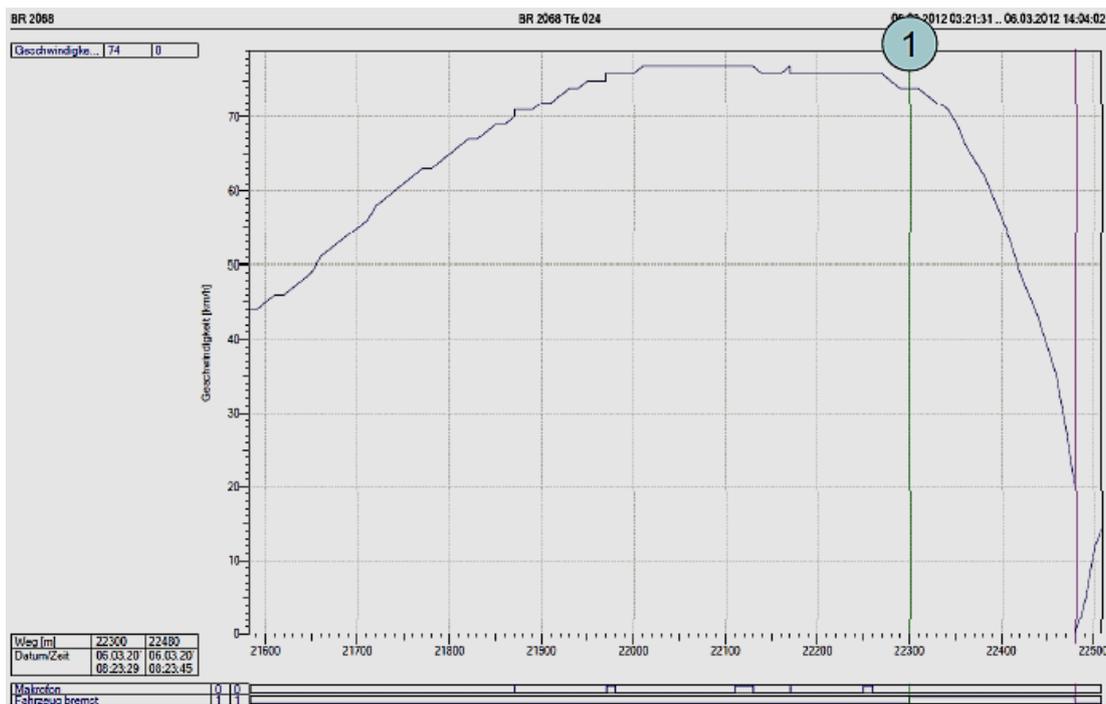
Abbildung 10 Wegbezogene Auswertung Registriereinrichtung Tzf 2068 024-5 – Quelle VK

Pos. 1: Signal „ZL Luft“ (1/0):

Schnellbremsung wirksam bei ca. $v = 74$ km/h, ca. 180 m vor dem Stillstand
Signal „Makrofon“ (0/1): Wiederholte Bedienung Signal „ACHTUNG“ aufgezeichnet

Die zulässigen Geschwindigkeiten wurden unter Berücksichtigung der Ungenauigkeit der Geschwindigkeitsmess- und -registriereinrichtung von Z 72365 eingehalten.
